PA 50.860/2017 acompanha PA 13716/2017
Intervenção em Bem Tombado – Igreja Bom Jesus de Paranapiacaba
Requerente: Mitra Diocesana de Santo André

Trata o presente de solicitação de intervenção na Igreja Bom Jesus de Paranapiacaba imóvel contido no Tombamento da Vila de Paranapiacaba e arredores – Processo 56616/1996-5 - homologado em 07/07/2003.

Em vistoria realizada em 28/02/2018 por este corpo técnico, acompanhados pelo Arquiteto contratado pela Cúria, Sr. Helio Chinelato – responsável pela proposta, representantes da comunidade local e a Gerente de Documentação e Preservação Cultural – SCL - Mayra G. de Souza, pudemos observar que a edificação encontra-se aparentemente em estado de conservação ruim, agravado principalmente pelos pontos de infiltração e umidade nas paredes, tanto na parte interna quanto externa.

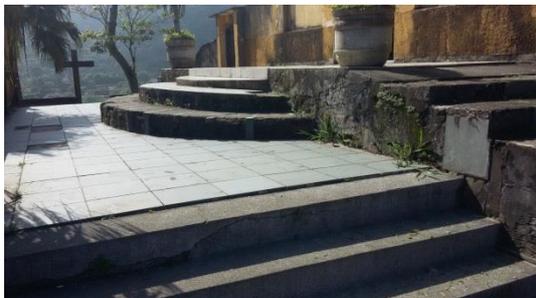
Escadas de acesso ao templo, notar revestimento em ardósia e altura dos degraus irregular.

- Quanto à proposta de substituição do piso do presbitério e da reforma da escada e entrada principal acreditamos que estas devam se pautar em pesquisa de dados sobre o prédio para identificação de materiais originais e levantamento de documentação que contribua para orientar tal ação, plantas de reformas anteriores e fotografias antigas, lembrando que intervenções em edifícios tombados devem basear as propostas de intervenção em critérios das recomendações das cartas internacionais de preservação.

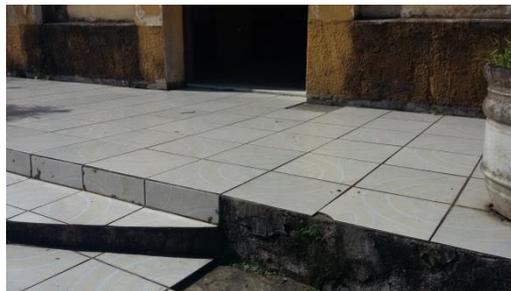
Revestimento entrada principal, piso cerâmico.

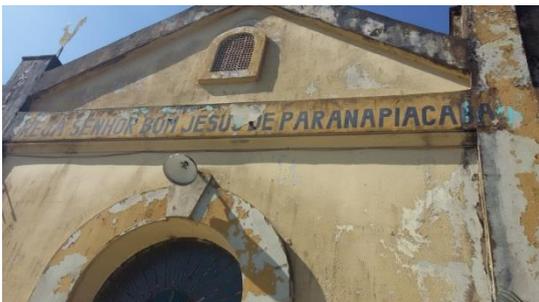
Fachada principal da igreja com a identificação.

- Quanto a substituição da pintura de identificação da igreja por letreiros em aço “Corten” acreditamos que deva se adotar a o método menos agressivo visualmente e fisicamente já que a instalação de letras em aço, além de inserir no

imóvel um material novo desconexo de sua trajetória, necessitará ser afixada à fachada principal da igreja. Acreditamos que a identificação do templo possa ser feita, além da repintura atual, com a instalação de placa de sinalização turística da Vila (projeto já executado pela Gerencia de Projetos e Preservação Histórica de Paranapiacaba) que além de nomear o bem, apresenta informações sobre a história do imóvel.

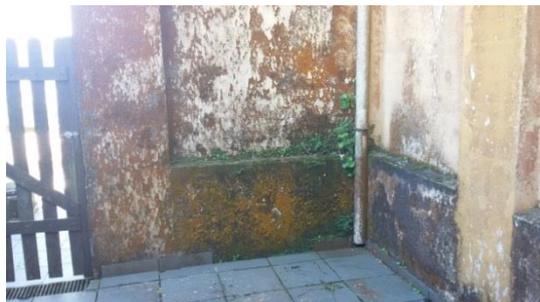
Formação de musgos e deterioração do reboco, fachada lateral.

- A porta principal deverá ser recuperada, com a substituição apenas das partes comprometidas;
- Para pintura interna e externa do templo o que sugerimos é a realização de prospecção para verificar tanto a cor quanto composição da tinta mais adequada. Caso não seja realizada a prospecção deverá ser utilizada tinta que não prejudique a argamassa pré-existente, e essa deverá seguir a tonalidade atualmente aplicada menos agressiva visualmente, com a apresentação, a esse Conselho, da especificação de cor e marca. Quando houver a necessidade de preenchimento da argamassa essa deverá ser compatível com o traço da argamassa existente;

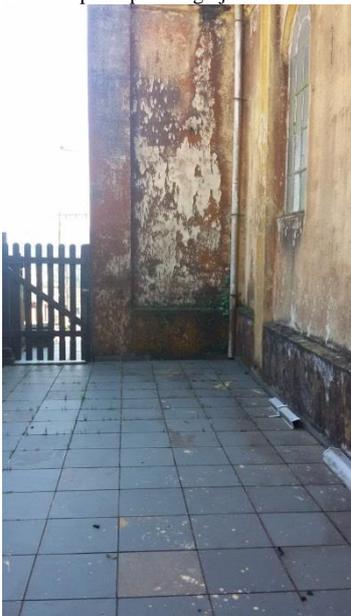
Formação de musgos e deterioração do reboco.

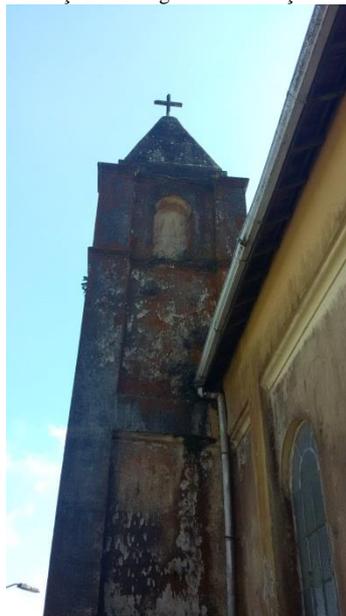
Formação de musgos e deterioração do reboco, torre.

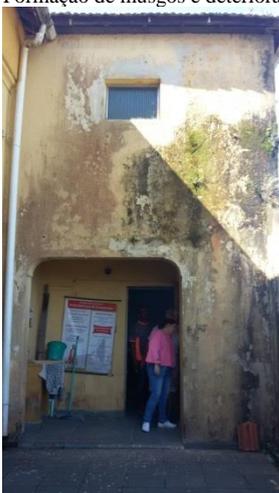
Formação de musgos e deterioração do reboco anexo(casa paroquial) .

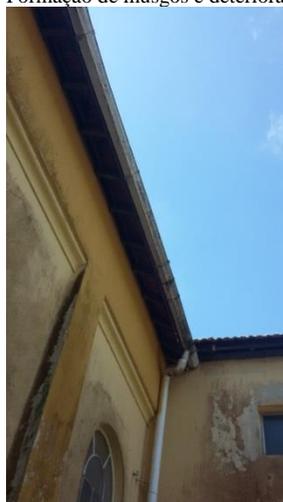
Sinais de umidade .

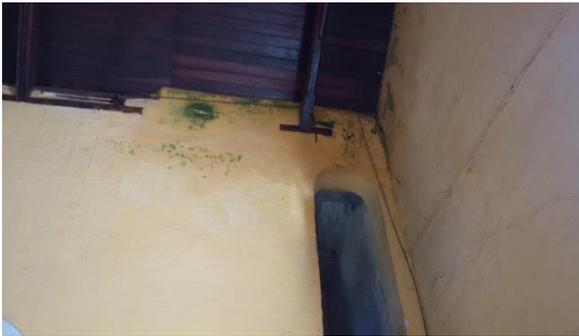
Sinais de infiltração e umidade com formação de fungos e musgo.

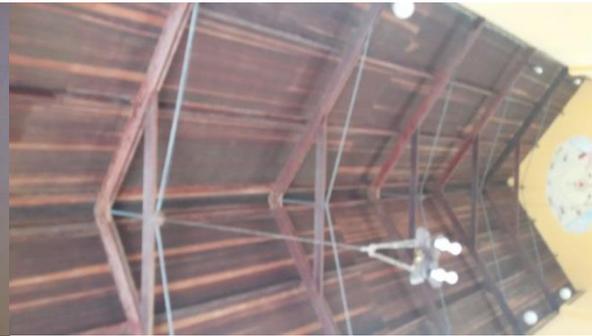
Forro em madeira – nave da igreja.

Foi observada na vistoria, pela Gerente de Documentação e Preservação, a presença de grânulos (fezes) de cupim do lado direita da nave, sobre o oratório próximo do altar e aparentemente, a infestação está no forro da igreja. É necessária a análise por empresa/profissional especializado no tratamento, bem como, a verificação da estrutura do telhado caso seja confirmada a infestação.

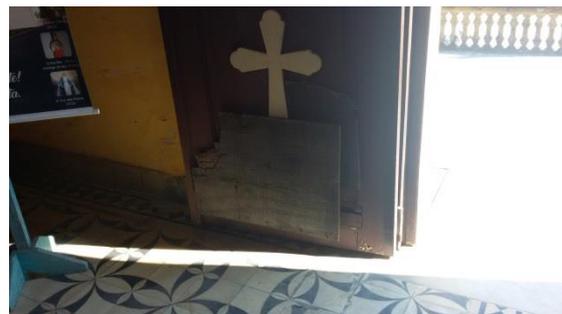
Portas principais de entrada necessita de tratamento e recuperação.

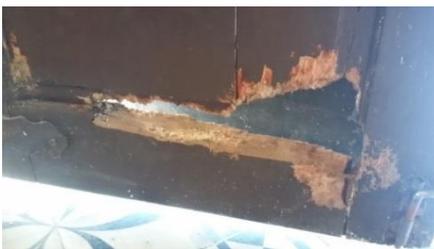
Detalhe da porta principal com a madeira danificada.

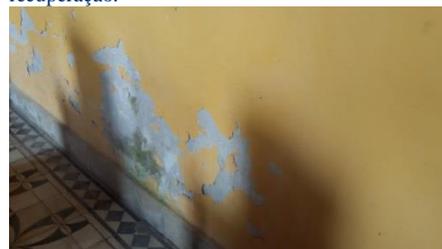
Descolamento da pintura ocasionado por umidade.

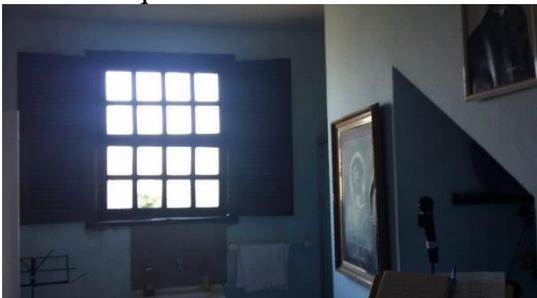
Janelas a serem reparadas no anexo - casa paroquial segundo pavimento.

- As janelas da casa paroquial deverão ser recuperadas e não substituídas, na impossibilidade de recuperação, utilizar peças no mesmo modelo das originais tanto em padrão quanto material.

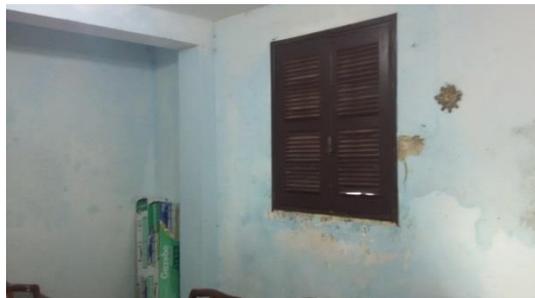
Sinais de umidade nas paredes do anexo- casa paroquial segundo pavimento.

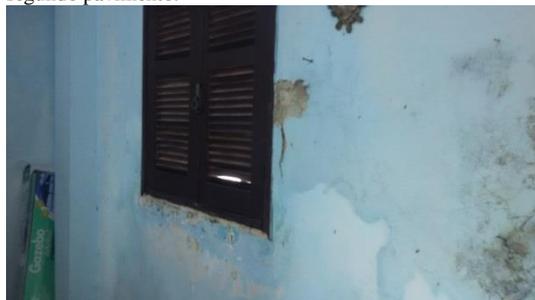
Sinais de umidade nas paredes do anexo– casa paroquial segundo pavimento.

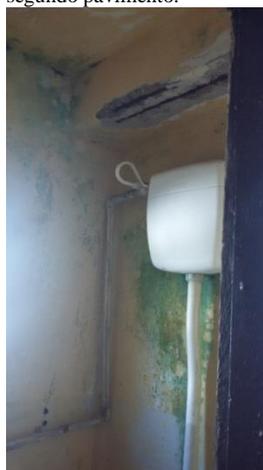
Sanitário anexo pavimento inferior
Ferragem exposta na viga.
