# PREFEITURA DE SANTO ANDRÉ

## RELATÓRIO DE INSPEÇÃO VISUAL DE BENS TOMBADOS

Realizamos em 01/03/18 vistoria imóvel, localizado à Rua Bernardino de Campos, 4 esquina com Rua Queiros dos Santos, popularmente conhecido como “Nosso Bar”, com a finalidade de análise visual do bem protegido.

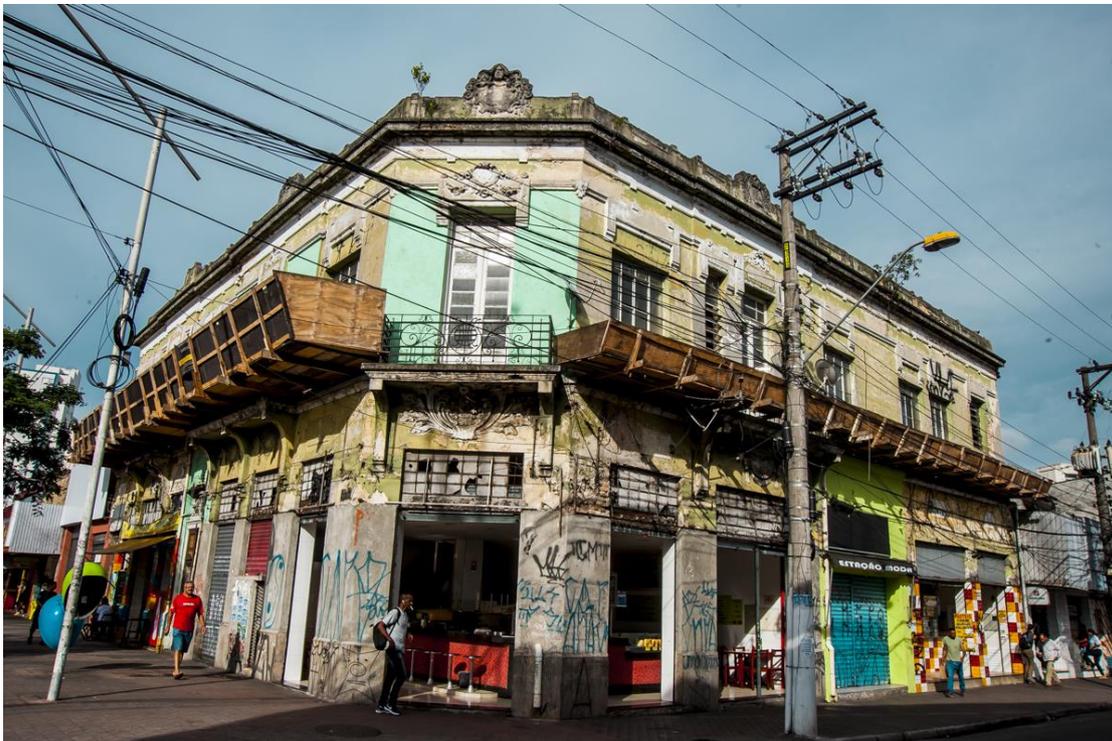
Fachadas, esquina da Av. Queirós dos Santos com Rua Bernardino de Campos

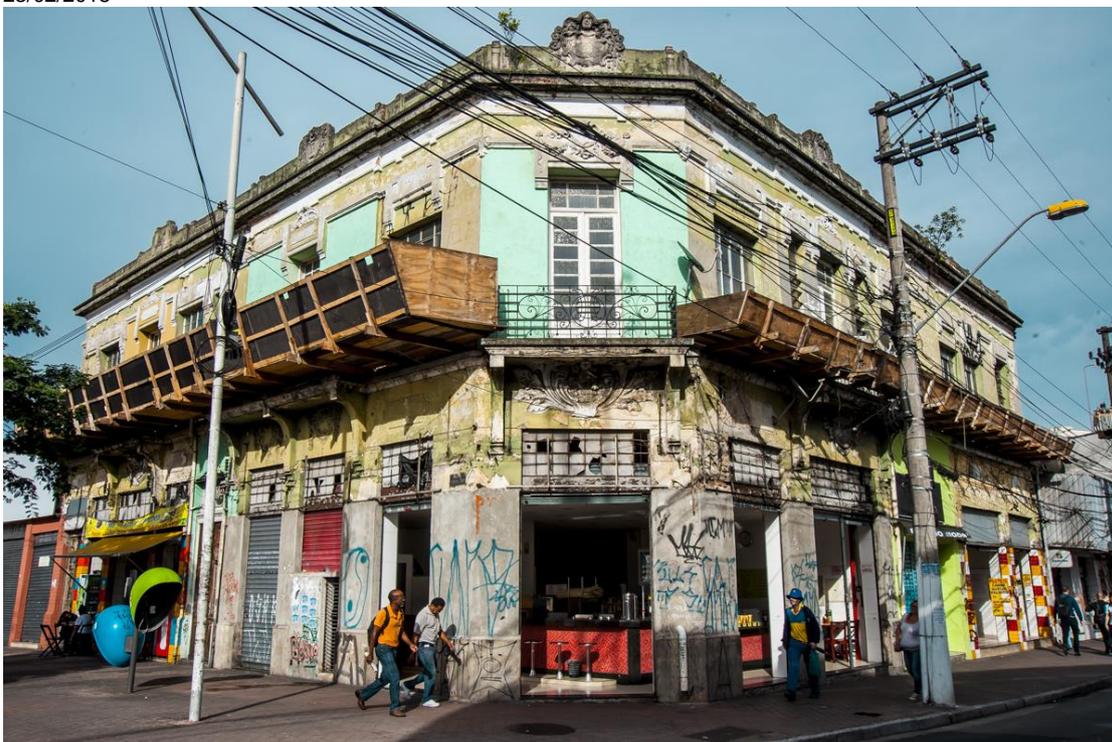
Fachadas, esquina da Av. Queirós dos Santos com Rua Bernardino de Campos

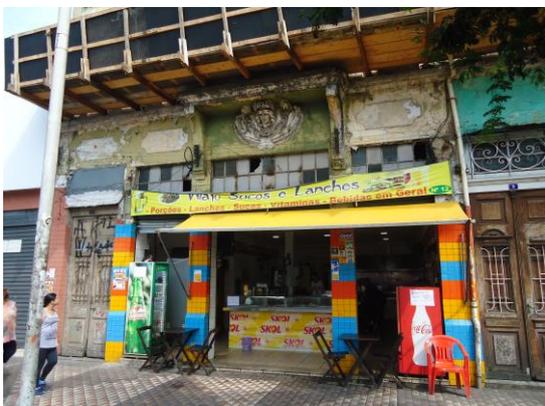
Fachada da Rua Bernardino de Campos.  
Foto CT 01/03/2018.

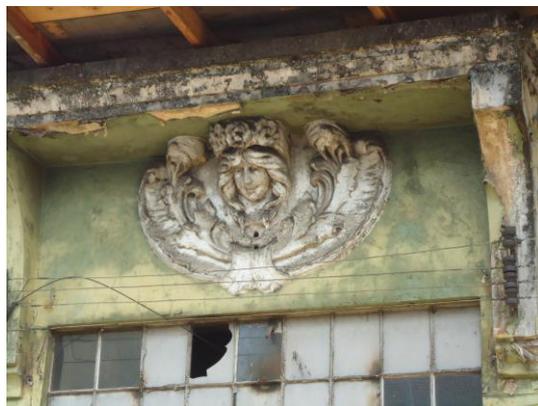
Detalhe da Fachada da Rua Bernardino de Campos .  
Foto CT 01/03/2018.

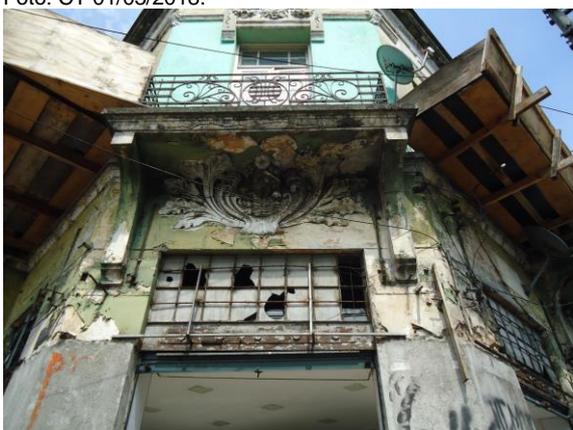
Detalhe da Fachada, consolo e guarda corpo em ferro, esquina Rua Bernardino de Campos com Av Queirós dos Santos.  
Foto CT 01/03/2018.

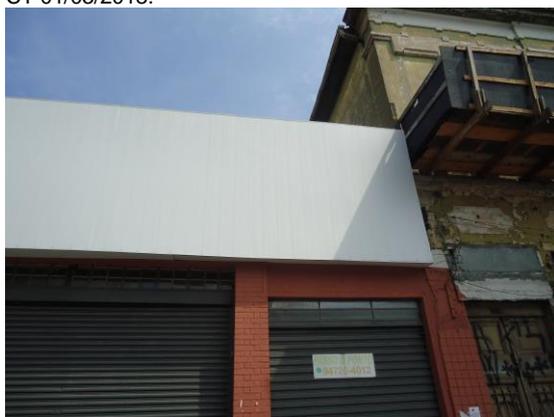
Limite entre o edifício e lote vizinho que o proprietário alega ter uma passagem de servidão conforme escritura.  
Foto: CT 01/03/2018.

O procurador do proprietário nos informou que a passagem de servidão (ver escritura do imóvel folha 26 deste PA) existente entre o lote do bem tombado e o lote vizinho, na Rua Bernardino de Campos foi fechada o que tem causado danos ao bem pela falta de ventilação e iluminação em cômodos do térreo, uma vez que, foram fechadas com alvenaria as janelas voltadas para tal passagem. Buscamos informações sobre essa passagem na Gerência de Informação e Planejamento – DDPU (anexas) mas não conseguimos elucidar a situação já que nas plantas encaminhadas só consta o lote vizinho Classificação Fiscal 03.010.011.

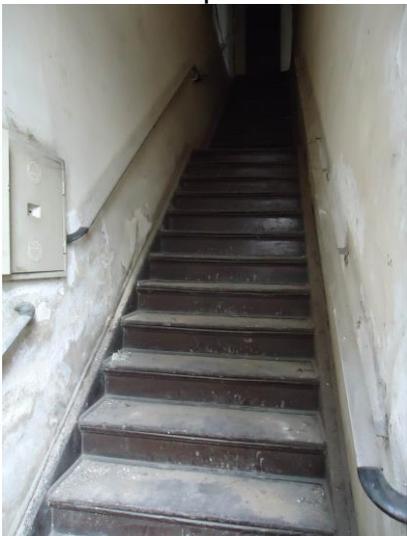
Escada de acesso ao pavimento superior, entrada pelo número 8 da Bernardino de Campos.  
Foto: CT 01/03/2018.

Internamente o edifício também se apresenta em situação ruim, materiais espalhados pelo piso; a escada de entrada pelo número 8 da Rua Bernardino de Campos está visualmente desalinhada; foi observada a presença de três pombos mortos em decomposição em diferentes espaços; há por todo o pavimento superior um pó branco espalhado pelo piso que segundo Sr. Nilton (procurador do proprietário) que nos acompanhou na vistoria, é tratamento para cupim. Vale ressaltar que em relatório técnico do Estudio Sarasá apresentado pelo proprietário em 2014 (fl. 211 deste PA) consta relato sobre a presença ativa de insetos xilófagos no madeiramento da cobertura e indica o tratamento, mas não sabemos se houve o controle da infestação e recuperação de peças danificadas pela infestação.

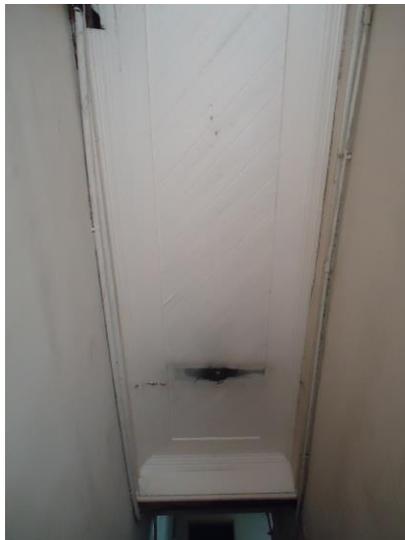
Detalhe do forro em madeira sobre a escada.  
Foto: CT 01/03/2018.

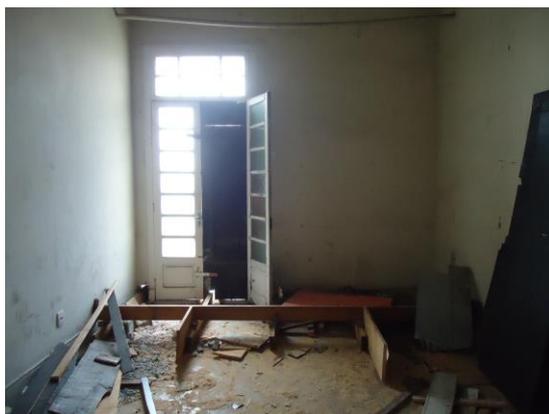
Pavimento superior, notar madeiramento de suporte do andaime da fachada.  
Foto: CT 01/03/2018.

Aparentemente a obra não está sendo executada, mas os andaimes continuam instalados nas fachadas e as aberturas na alvenaria contribuem ainda mais para deterioração do prédio, pois propiciam sujidade e infiltração de água acelerando assim o processo de deterioração.

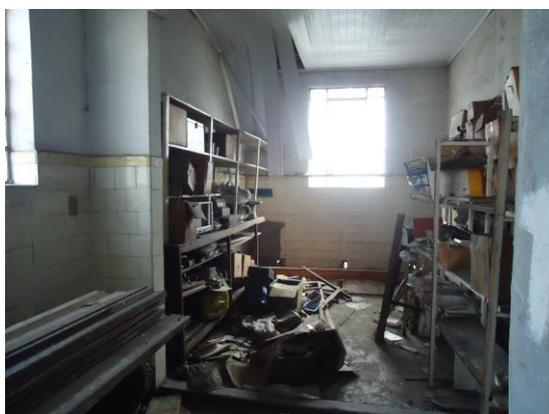
Antiga cozinha, o forro foi substituído por PVC.  
Foto: CT 01/03/2018.

Notamos que em diversos cômodos o forro em madeira foi substituído por forro de PVC, destacamos que esse material havia sido listado nas diretrizes do tombamento como um dos itens internos a serem preservados.

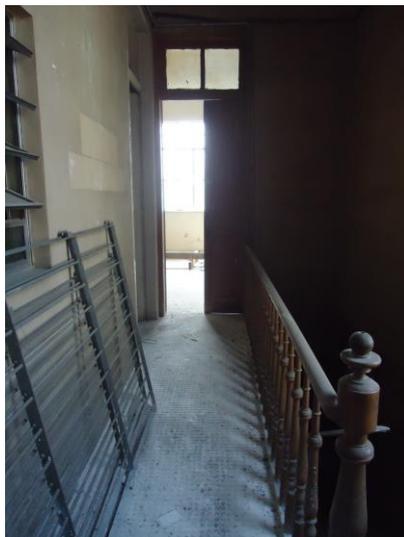
Detalhe do corrimão em madeira, escada de acesso pelo número 16.

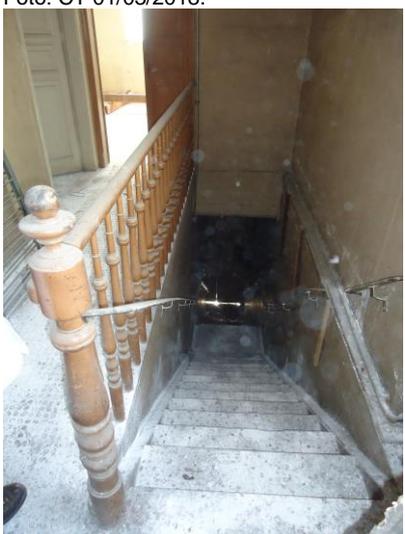
Escada em madeira, entrada número 16.

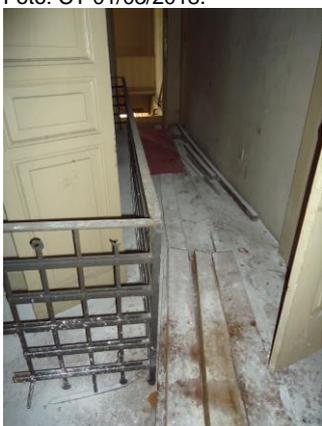
Detalhe do gradil em ferro, retirado da fachada, ao fundo escada de acesso.

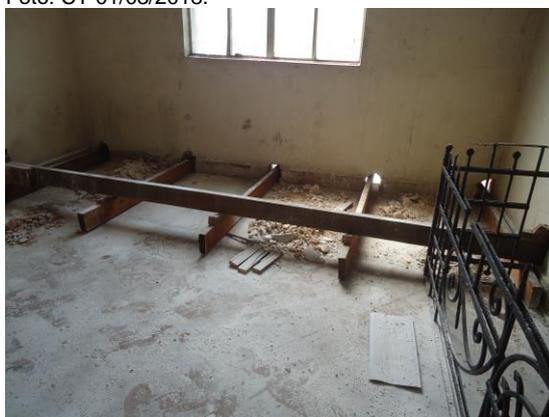
Pavimento superior, notar madeiramento de suporte do andaime da fachada e aberturas na alvenaria.
