RELATÓRIO DE INSPEÇÃO VISUAL DE BENS TOMBADOS

Realizamos em 26/04/2018 vistoria imóvel, localizado à Av. D. Pedro II, 1313, popularmente conhecido como “Mansão Tognato”, com a finalidade de análise visual do bem protegido.

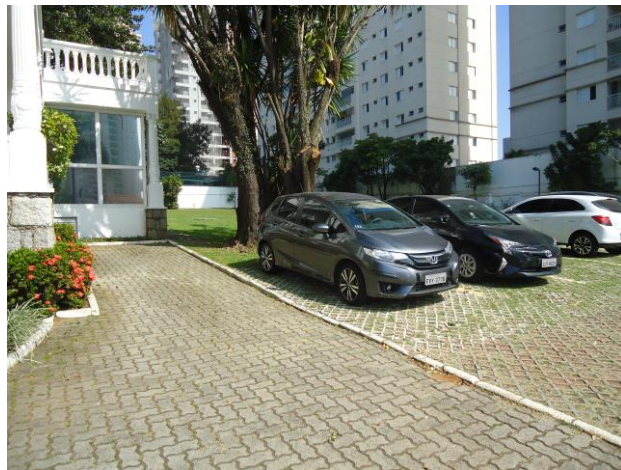
Parte da fachada lateral direita do imóvel e área utilizada como estacionamento, houve a instalação de piso concregrama.
Foto CTPC 26/04/2018.

Em linhas gerais, verificamos que o imóvel está bem conservado e, aparentemente, dos elementos citados como relevantes para a preservação no plano de ocupação e diretrizes, as alterações foram: **a)** a ocupação de parte da área B com vagas de estacionamento sobre “concregrama” (ver folhas 298 a 301 do PA 35.105/2006 e PA 30093/2010) e **b)** o piso em madeira da sala utilizada como recepção no térreo, que foi totalmente substituído, mas conforme ata à fl.240 do processo de tombamento, foi autorizada pelo Conselho a troca/recuperação do piso após ataque de cupim. Cabe ainda registrar que como havia nesse ambiente manta vinílica instalada sobre o assoalho, não sabemos se a paginação do piso seguiu o padrão anteriormente existente.

Quanto a ocupação com vagas de estacionamento de parte da área B, próxima a fachada principal da casa, acreditamos que, por ser uma alteração que pode ser facilmente revertida e também pelo Laboratório ter reduzido o atendimento nessa unidade, haja vista a transferência de atendimento de algumas especialidades para a nova unidade Fleury no lote em frente (esquina da Rua das Aroeiras com Av. D. Pedro II), que essas vagas sejam retiradas e relocadas próximas ao acesso da Rua Aroeiras, para assim se recuperar os jardins frontais da casa e desse modo garantir também a visibilidade e a fruição do bem.

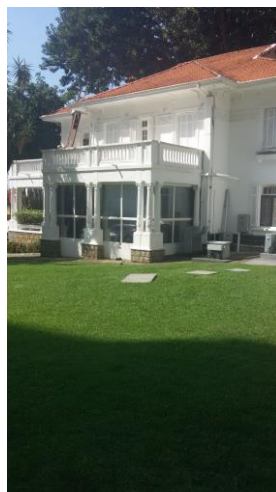
Fachada lateral direita, notar a varanda do pavimento térreo com fechamento para o aproveitamento da área como sala. A varanda já se encontrava com este fechamento quando do tombamento do imóvel.
Foto CTPC 26/04/2018.

Ficou sugerido no plano de ocupação, incorporado nas diretrizes que a preservação devia se dar **preferencialmente** sem o fechamento da varanda do térreo, como essa não foi uma determinação do tombamento, apenas sugerimos que caso haja a disponibilização de espaço que acomode o serviço atualmente ali instalado em outra parte do imóvel, que seja retirado esse fechamento e que a varanda volte a sua sua função original.

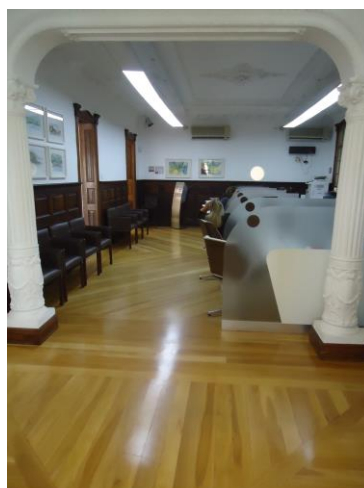
Recepção do laboratório – térreo – o piso foi trocado em 2012.
Foto CTPC 26/04/2018.

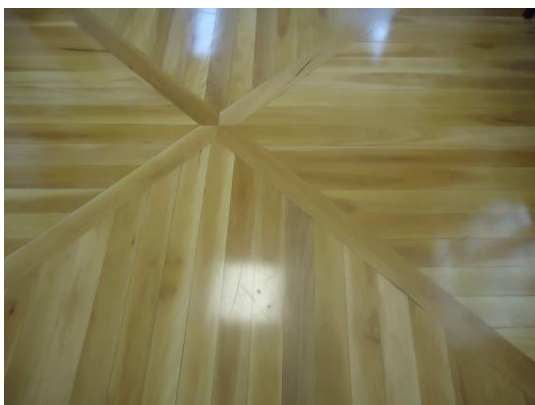
Detalhe do piso do saguão de atendimento, feito em 2012, conforme fl. 239 do PA 35.105.
Foto CTPC 26/04/2018.

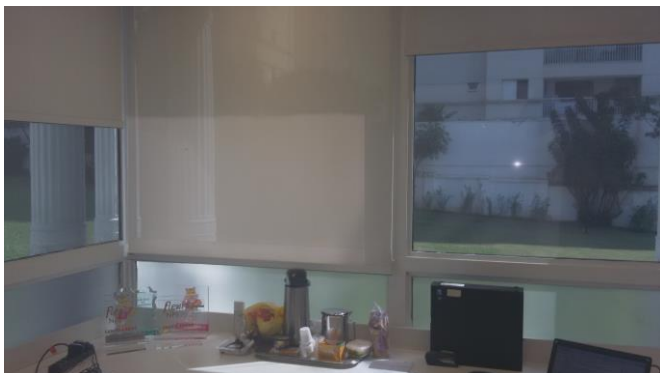
Varanda inferior com fechamento em vidro, hoje utilizada como sala administrativa do laboratório.
Foto CTPC 26/04/2018.

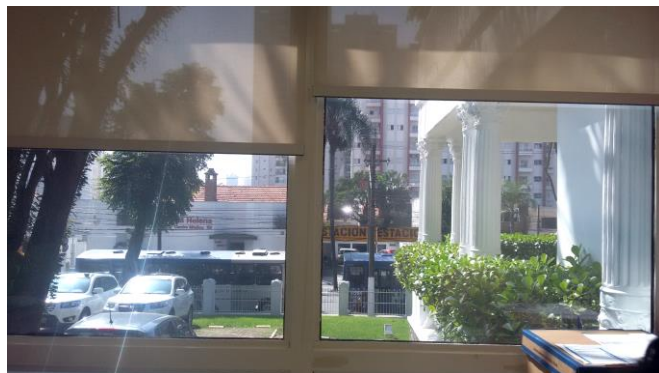
Varanda inferior com fechamento em vidro, hoje utilizada como sala administrativa do laboratório, ao fundo Av D. Pedro II.
Foto CTPC 26/04/2018.

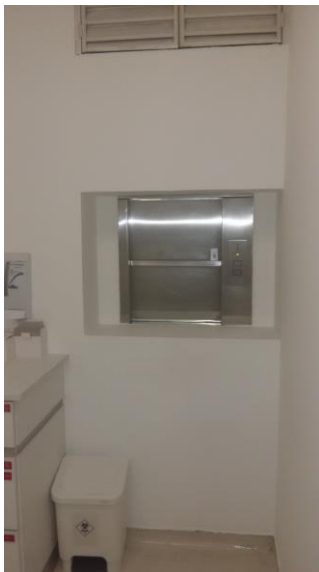
Monta carga instalado na fachada posterior da casa
Foto CTPC 26/04/2018

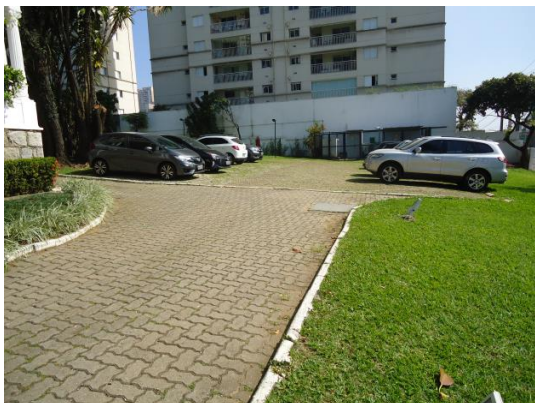
A área **B** é compreendida pela área de entorno da edificação. Ficou estabelecido que nesta área **não deve haver edificação de qualquer natureza ou qualquer tipo de ocupação.** com a finalidade de preservar os jardins, árvores, muros e gradis, no entanto, conforme fl. 298 do PA35.105/2006, observamos que foram aprovadas pelo DCURB - PA 30.093/2010, vagas de estacionamento sobre “concregrama” nessa área (ao lado direito da fachada principal).

Foto do gramado frontal da casa, notar que em parte do gramado foram instaladas 15 vagas de automóveis.
Foto CTPC 24/04/2018.

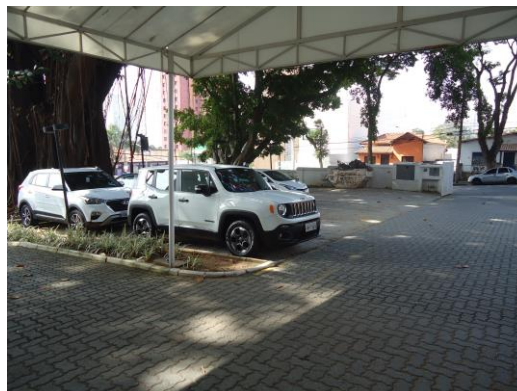
Foto de parte do estacionamento, Rua das Aroeiras.
Foto CTPC 26/04/2018.

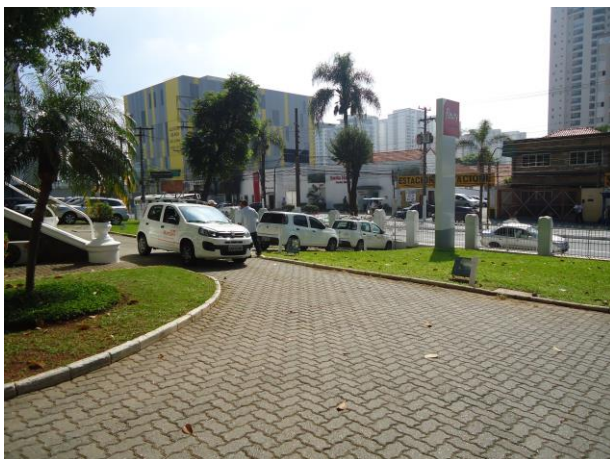
Caminho de acesso ao imóvel, parte do gramado, muros e gradis, notar veículos estacionados.
Foto CTPC 26/04/2018.
