RELATÓRIO DE INSPEÇÃO VISUAL DE BENS TOMBADOS

Imóvel à Rua Campos Sales 414

Casa do Olhar

Bem Tombado COMDEPHAAPASA em 23/10/1992 – Homologado em 11/11/1992

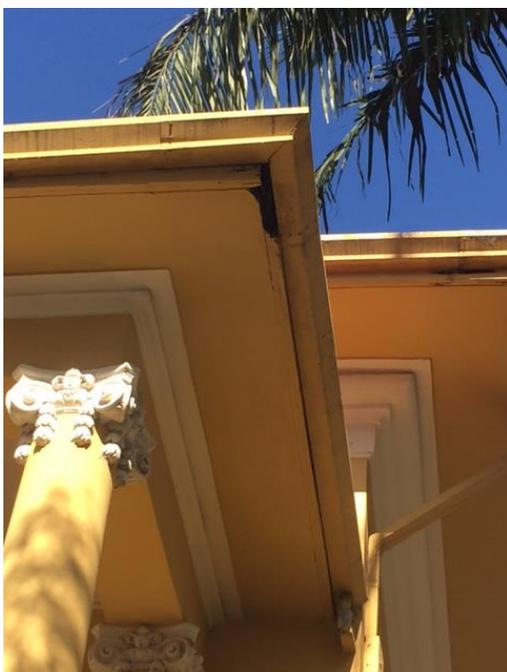
1. Moldura de madeira quebrada e afastada da calha, resultando em infiltração de água.
Local: Fachada frontal.

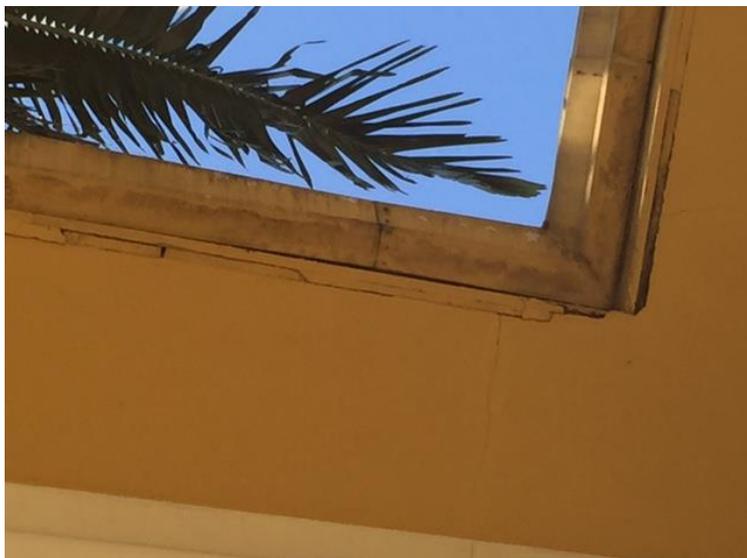
2. Calha afastada da moldura de madeira, acarretando infiltração. Moldura de madeira quebrada. Calha com emenda necessitando revisão.

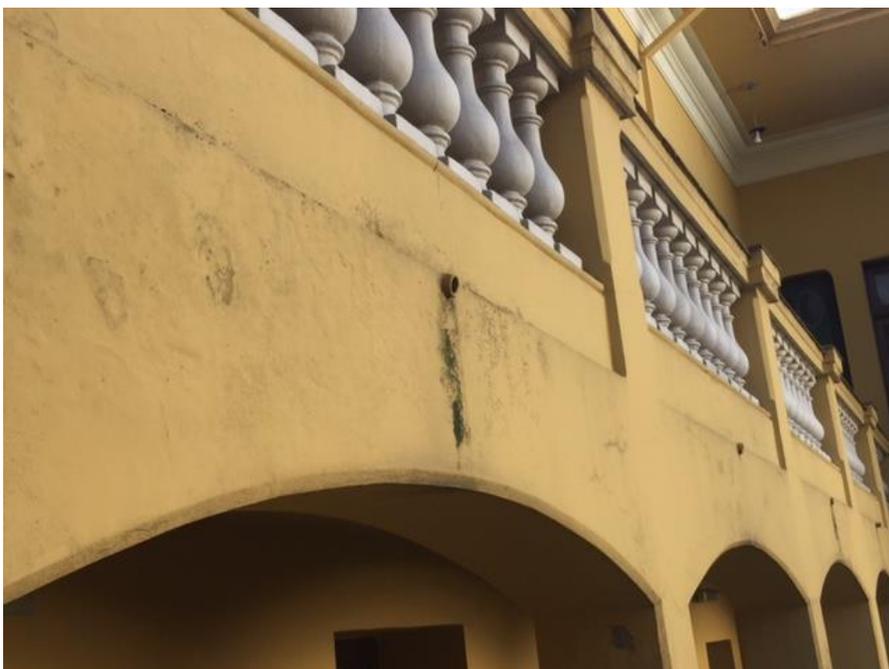
1. Sinais de umidade e “bolhas” na pintura. Risco de descolamento. Pontos de bolor.

Devido a intempéries e áreas de umidade nas paredes é possível visualizar bolhas e descolamento da pintura. Assim faz-se necessário corrigir a umidade e pintar o local.

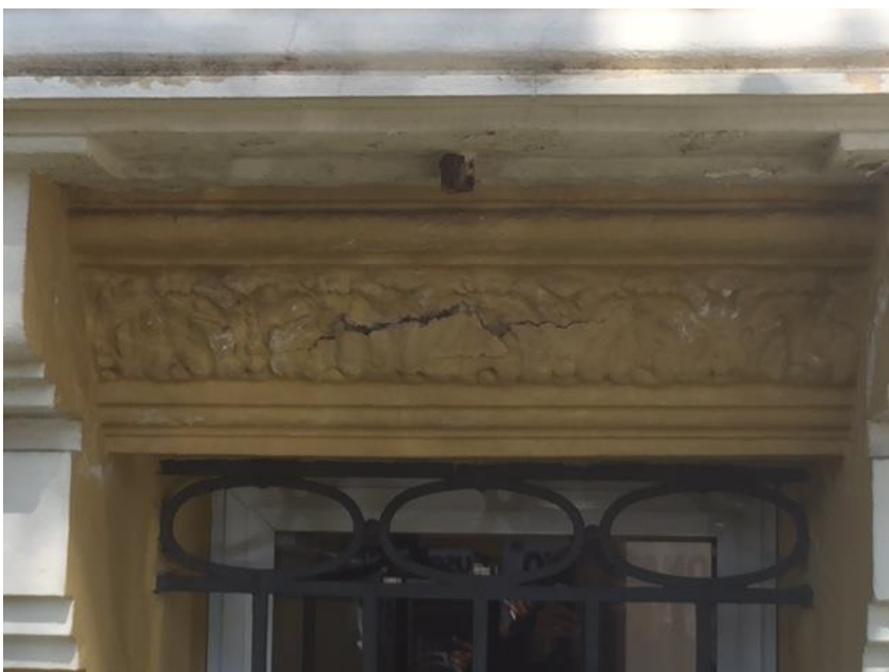
2. Trinca na moldura. Necessária recuperação e pintura.

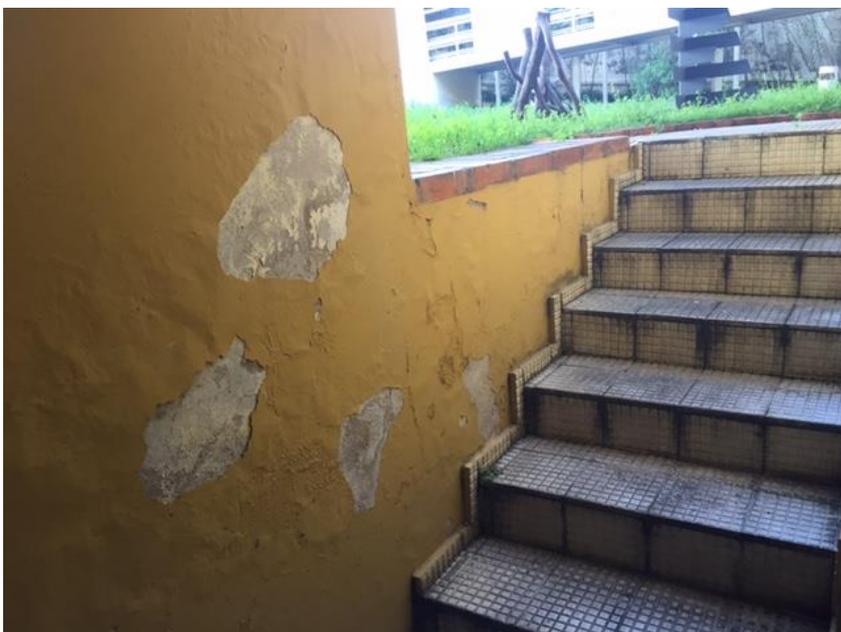
3. Umidade na parede onde já existe descolamento da pintura. Acesso ao porão.

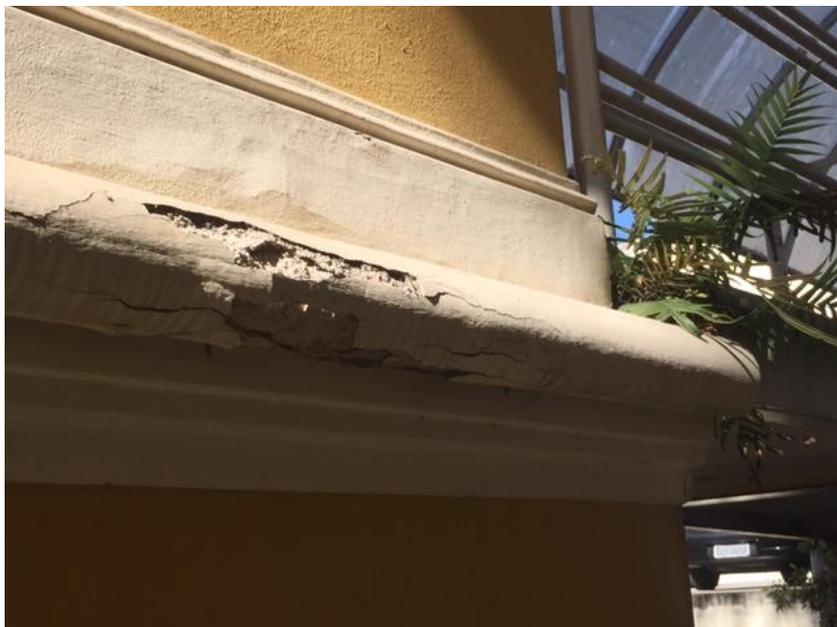
4. Moldura fachada direita danificada.

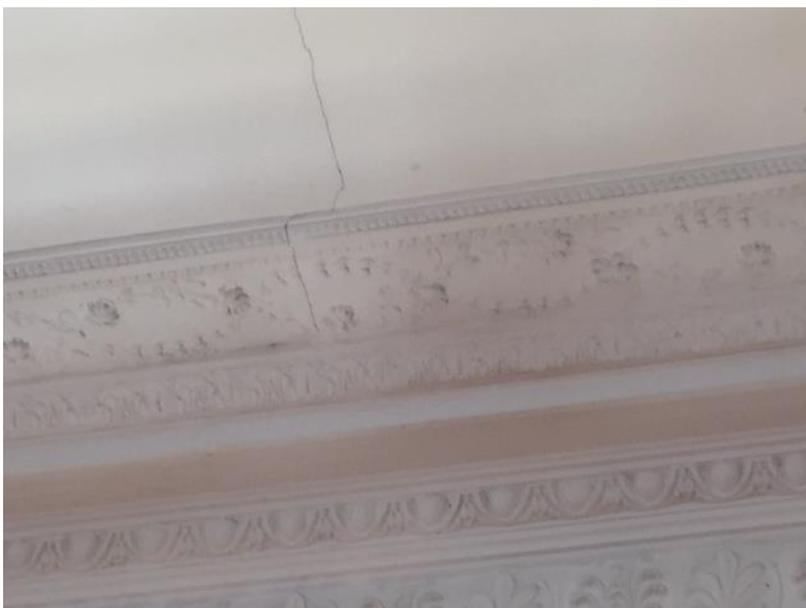
1. Moldura com fissuras.

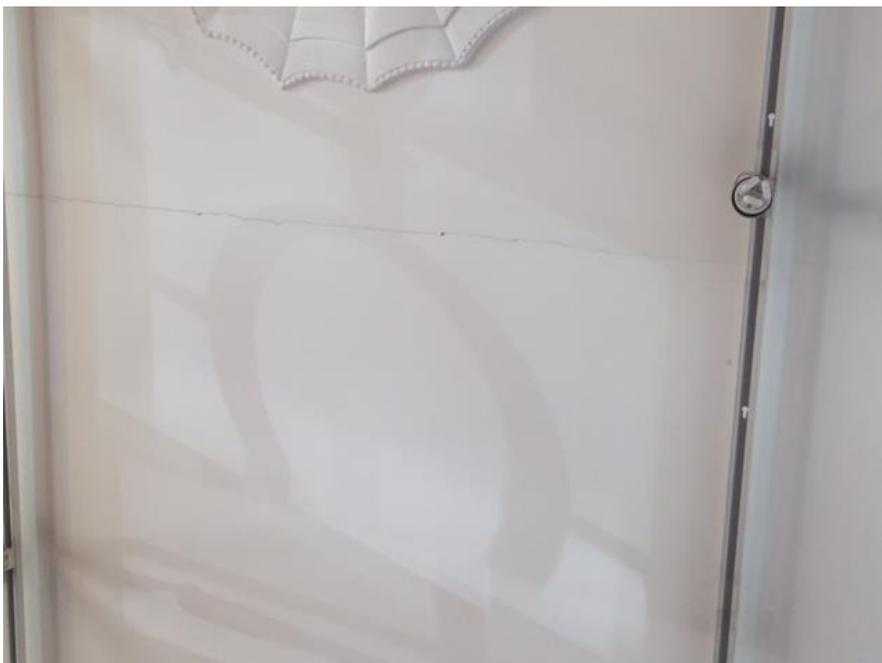
2. Fissuras no teto.

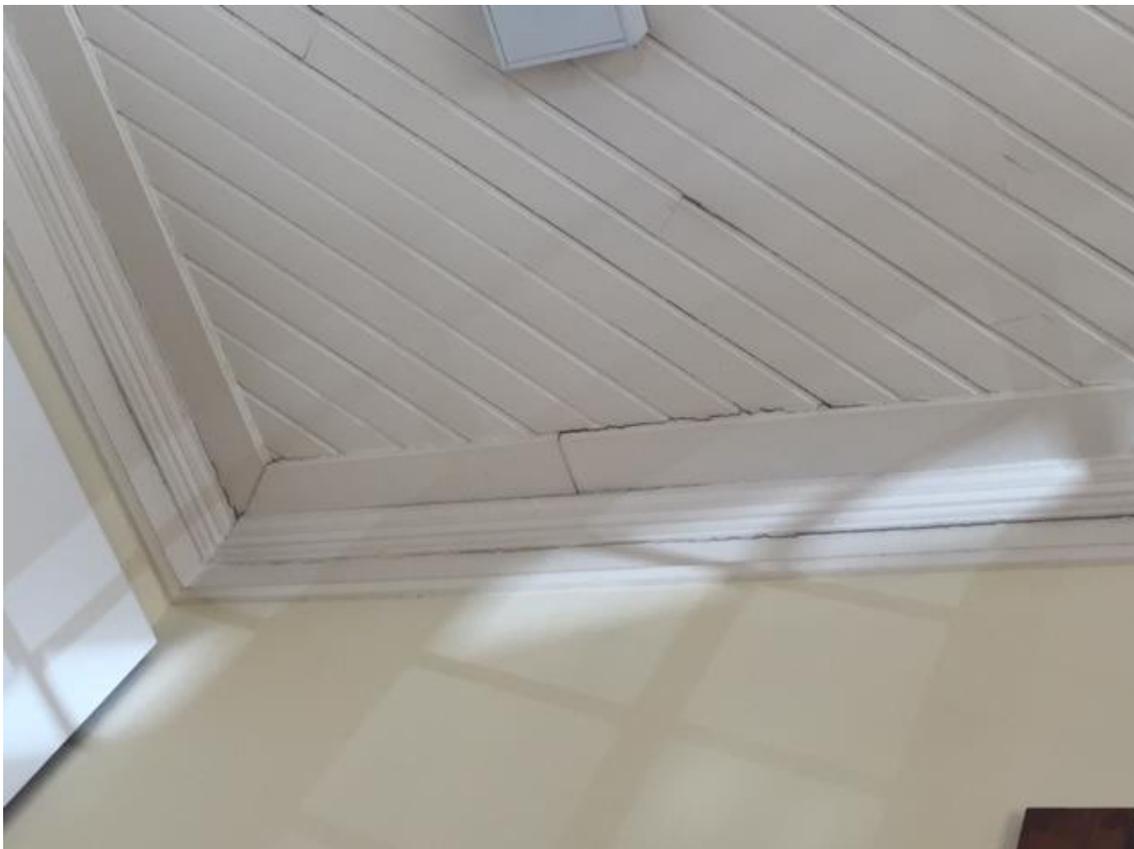
3. Forro em madeira com rachaduras e frestas entre as peças.

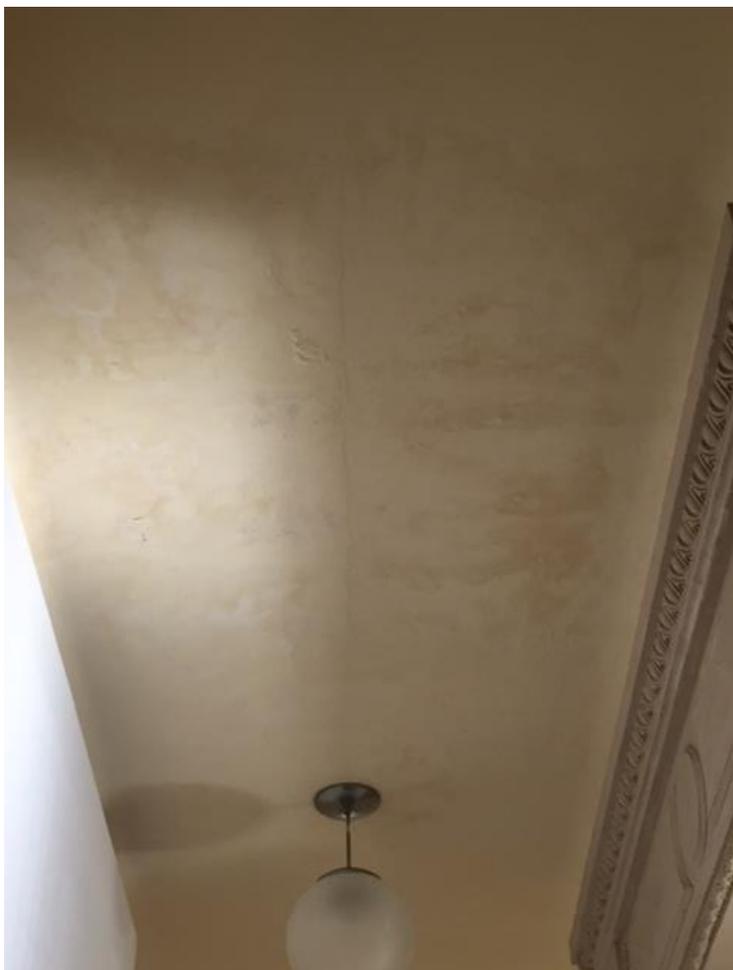
4. Teto com manchas de umidade.

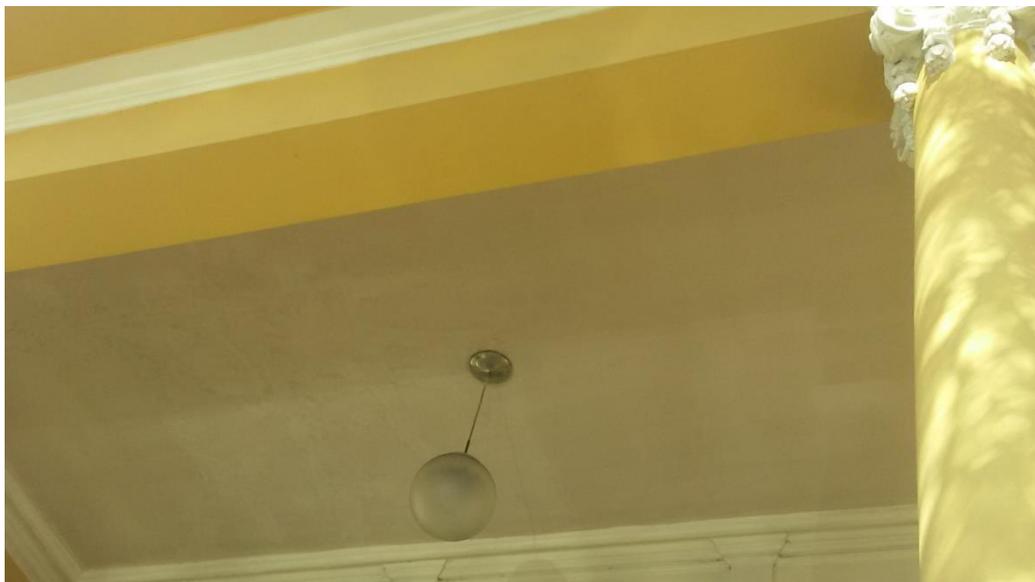
5. Teto da varanda com manchas de umidade.

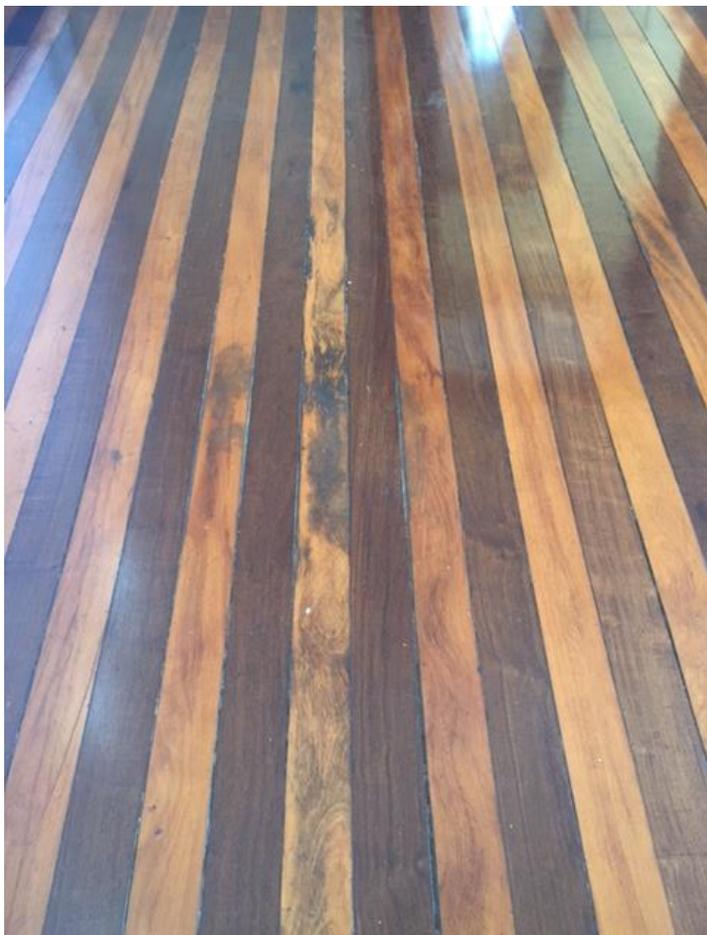
1. Piso de madeira com manchas de umidade e fenda entre as peças.

Para restauro dos materiais dos pisos acima faz-se necessário verificação, por empresa especializada, dos procedimentos técnicos adequados para a correção do problema e correta recuperação.

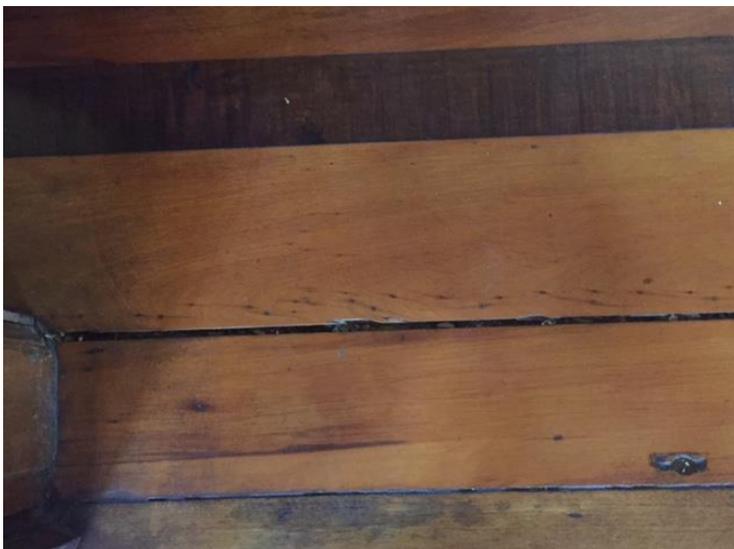
2. Piso de madeira com fendas entre as peças.

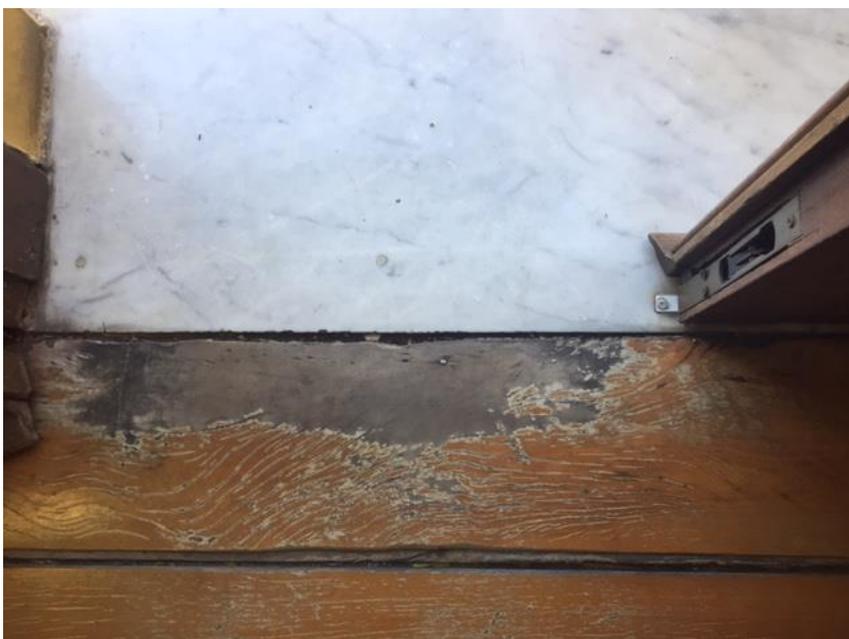
3. Piso de madeira. Apresenta desgaste e fenda. Localização: entrada dos fundos.

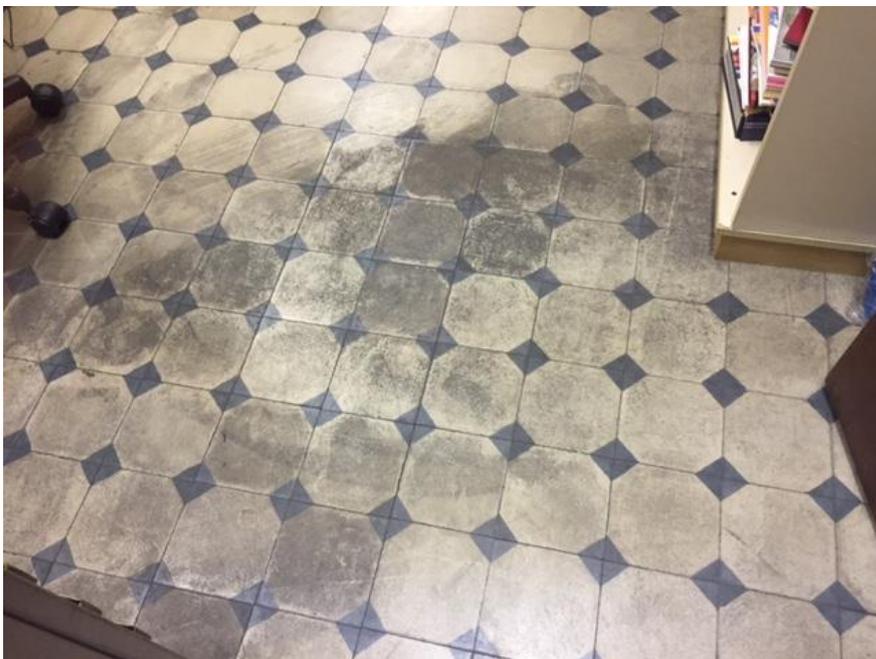
Quanto ao Ladrilho hidráulico este se apresenta pouco descaracterizado, porém seu estado de conservação é ruim visto que quase em toda sua extensão é possível visualizar manchas.

4. Piso Hidráulico com manchas. Local: Biblioteca.

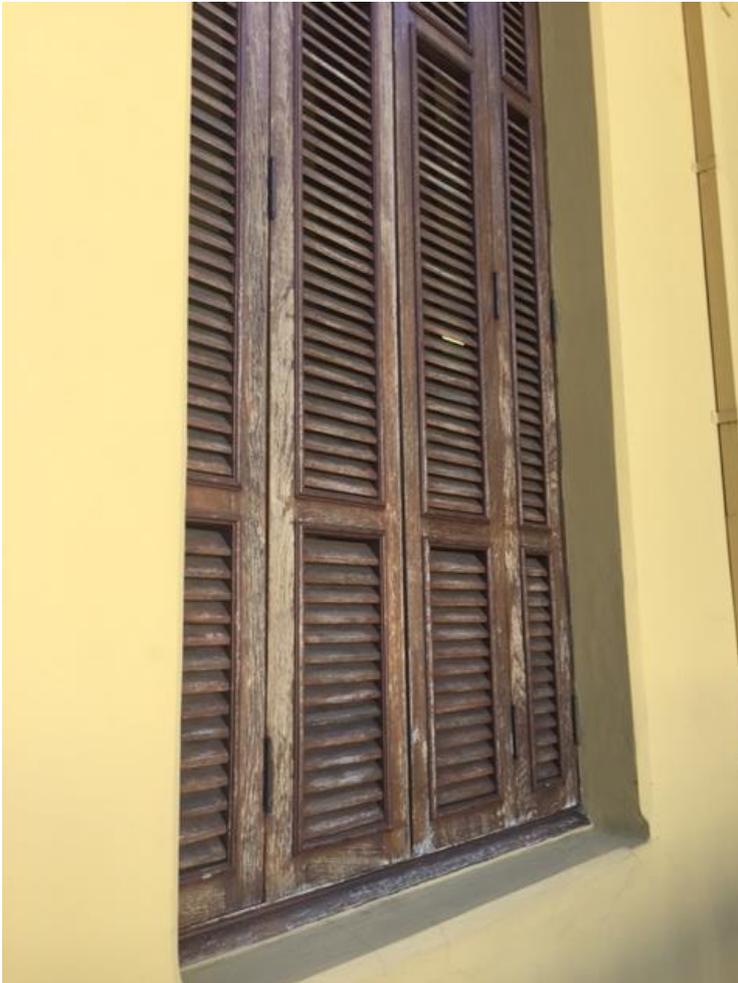
1. Janela, já com desgaste devido às intempéries.

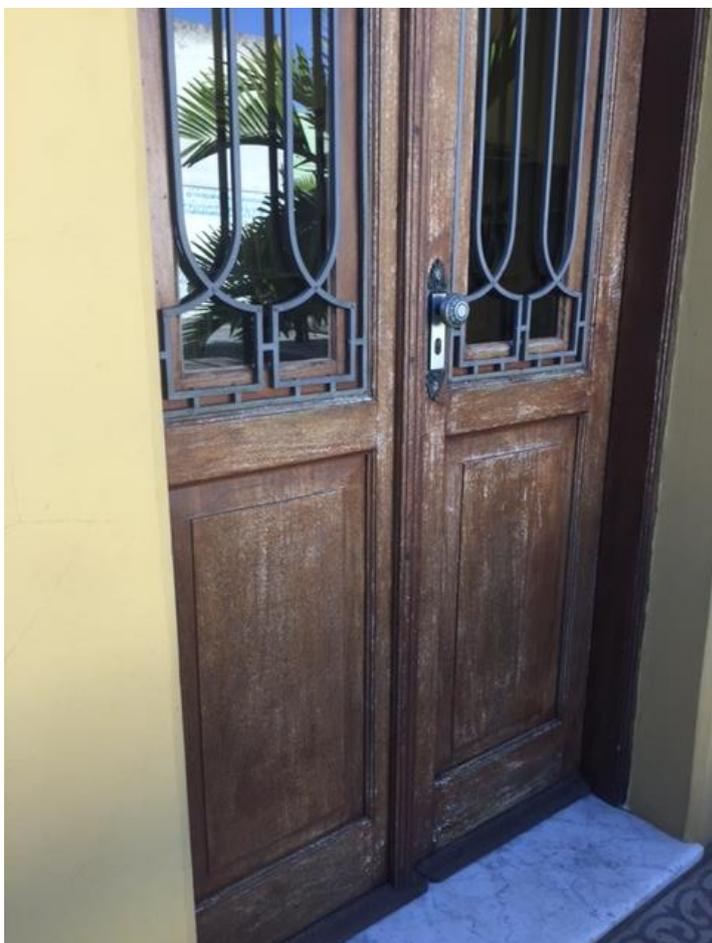
2. Porta com desgaste devido a intempéries

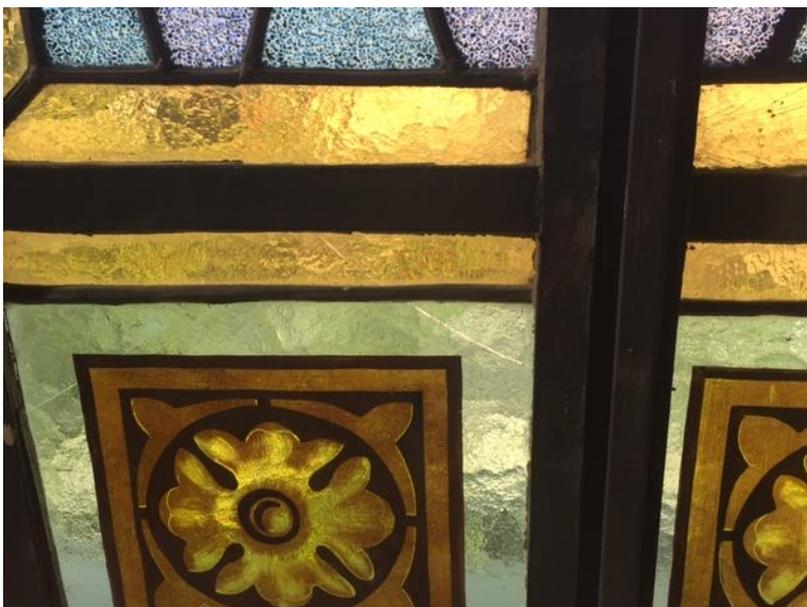
O vitral do salão principal não está descaracterizado e apresenta estado mediano de conservação, isto pois, há uma trinca em um dos vidros.

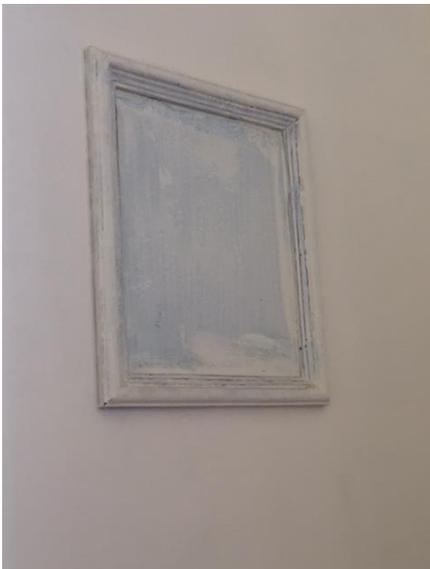
Durante a pintura de 2013, a janela de prospecção que mostrava as camadas de pintura que o imóvel recebeu no decorrer do tempo, foi pintada juntamente com a parede interna. A pintura original ficou obstruída pela pintura mais recente, sendo assim a janela como está não atinge seu objetivo.

1. Janela de prospecção totalmente obstruída.

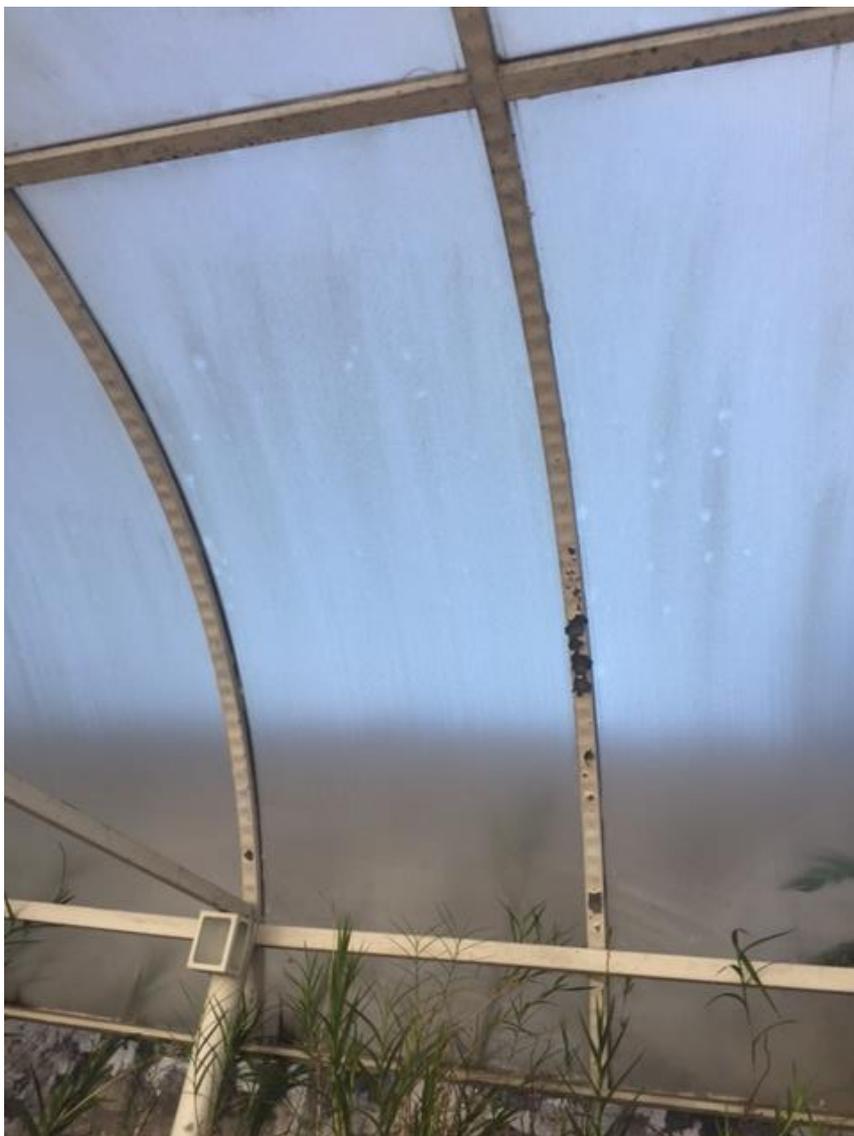
1. Cobertura Metálica com policarbonato. A parte metálica apresenta oxidação e descolamento da pintura.
