RELATÓRIO DE INSPEÇÃO VISUAL DE BENS TOMBADOS

Realizamos em 12/09/2018 vistoria no imóvel da Estação de Tratamento de Água Guarará, localizado à Rua Paulo Novaes 391, com a finalidade de análise visual do bem protegido.

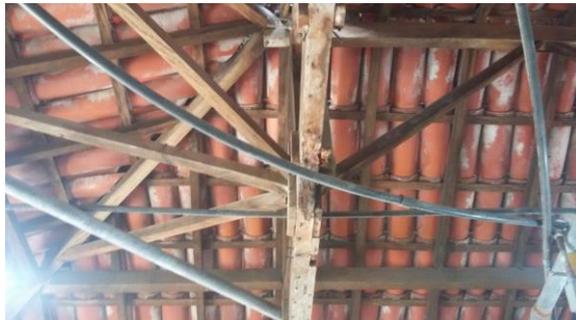
Madeiramento exposto com sinais de ataque de cupim.
Foto: CT 12/09/2018.

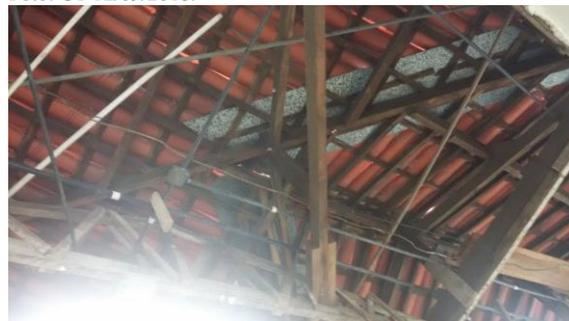
Abertura entre as telhas e estrutura do telhado exposta pela falta de forro.
Foto: CT 12/09/2018.

Na vistoria pudemos constatar que as obras não foram executadas, o prédio ainda está sem forro, com a estrutura do telhado aparente, há aberturas nas telhas em quase toda a extensão da cobertura devido a movimentação dessas o que acarreta a entrada de animais/insetos e água de chuva, tal situação tem prejudicado a integridade da

Sugiro que esse Conselho oficie o SEMASA no sentido de buscar informações quanto a não execução da nova cobertura, já aprovada desde 2013 e também para que tome ciência que sua não execução está prejudicando a integridade do bem protegido como patrimônio cultural da cidade.

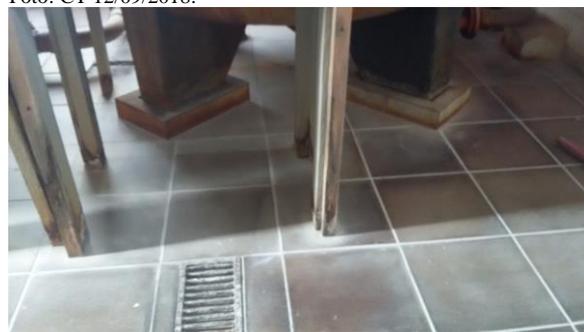
Piso – Sala de Dosagem, piso cerâmico com a cor alterada
Foto: CT 12/09/2018.

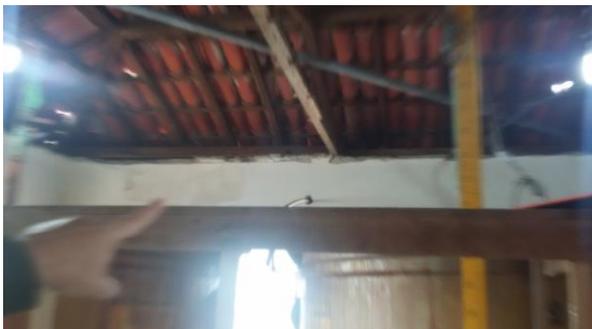
Estrutura do telhado exposta pela falta de forro e aberturas entre as telhas que causam infiltração.

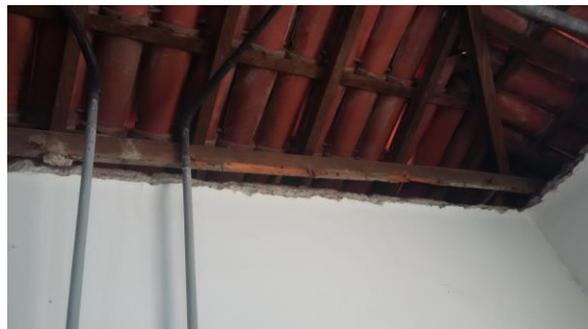
Estrutura do telhado com sinais de ataque de broca/cupim - Sala de Mistura.

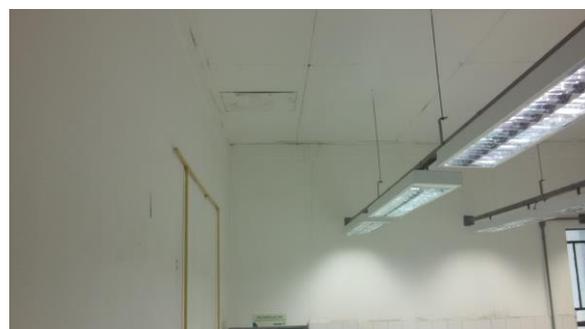
Parede e teto do laboratório com sinais de infiltração devido ao escorregamento das telhas e aberturas.
CT 12/09/2018.

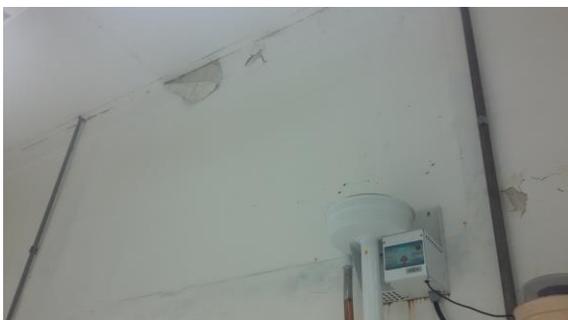
Laboratório - sinais de infiltração e despregamento da pintura
Foto: CT 12/09/2018.

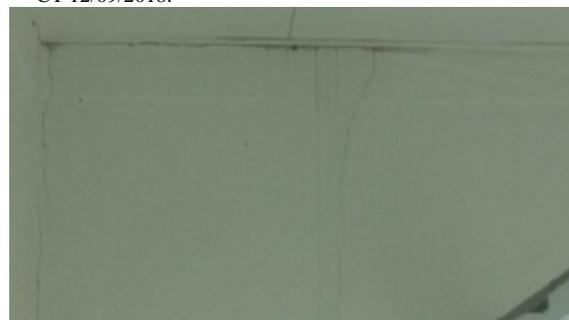
Sinais de infiltração
Foto: CT 12/09/2018.

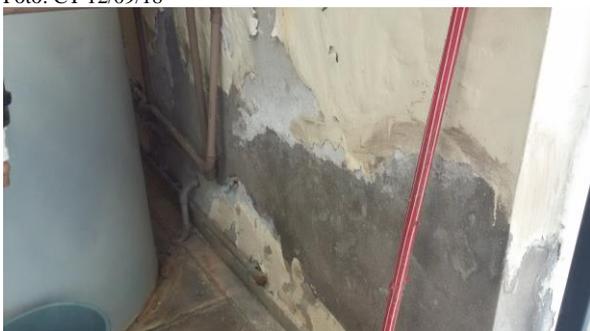
Infiltração – Sala de Bombas.
Foto: CT 12/09/2018.

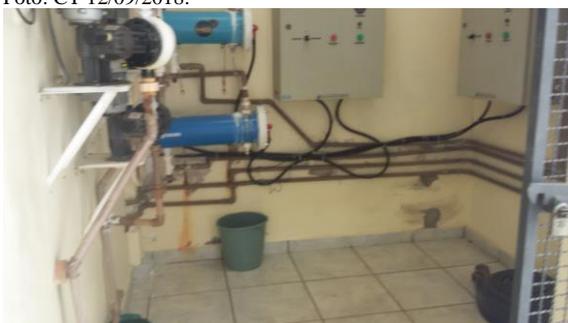
Sala de bombas, umidade e infiltração nas paredes.
Foto: CT 12/09/2018.

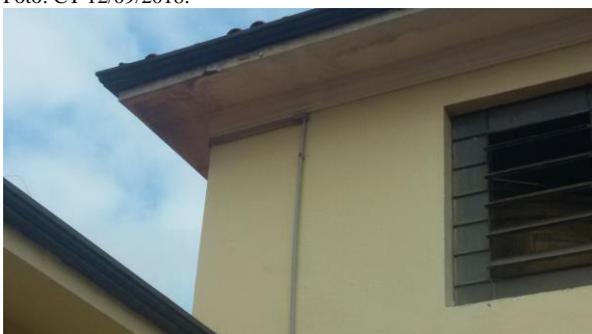
Sinais de infiltração – beiral – fachada lateral esquerda

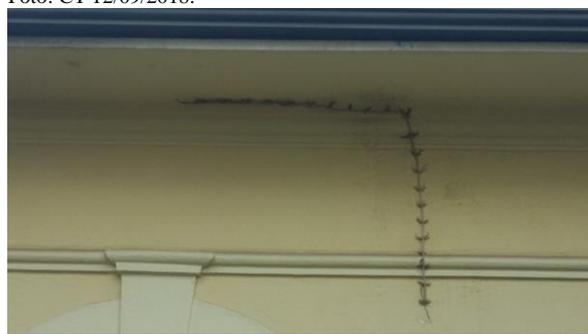
Sinais de umidade e vegetação no beiral e fachada.

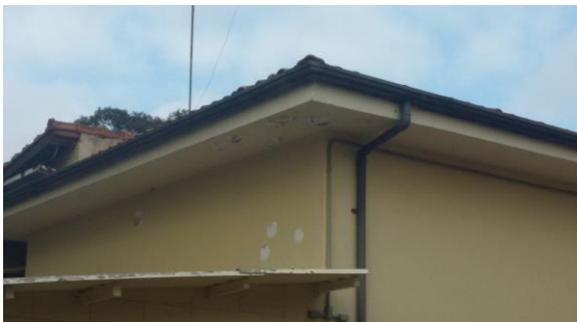
Umidade e apodrecimento das calhas - fachada lateral –esquerda.
Foto: CT 12/09/2018.

edificação, pois nesse um ano entre a vistoria de 2017 e a de 2018 apareceram vários pontos de infiltração e umidade em todos os ambientes, com isso houve despregamento de pintura, umidade e mofo em vários pontos do prédio, partes do beiral ruíram e as calhas estão danificadas em quase toda a extensão. Acreditamos também que o madeiramento (estrutura) do telhado deva passar por avaliação integral, pois identificamos áreas com aparente ataque de insetos xilófagos, além de a estrutura estar exposta a umidade ao longo todo esse período (c. de 2013 até a presente data).

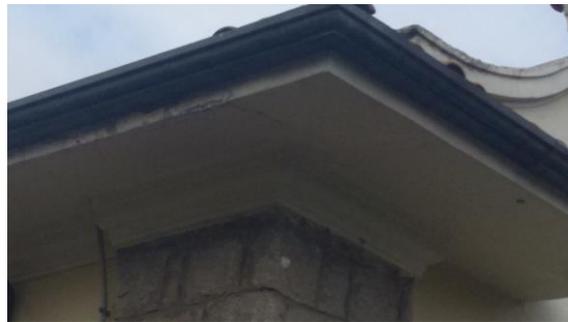
Umidade e rachaduras
Foto: CT 12/09/2018.

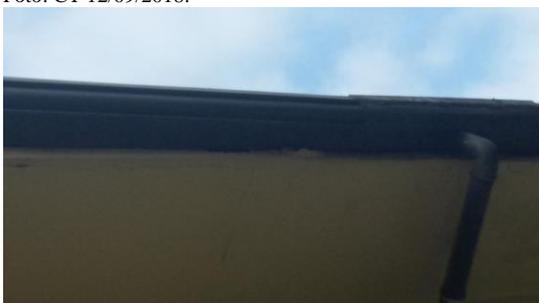
Apodrecimento das calhas fachada principal
Foto: CT 12/09/2018.

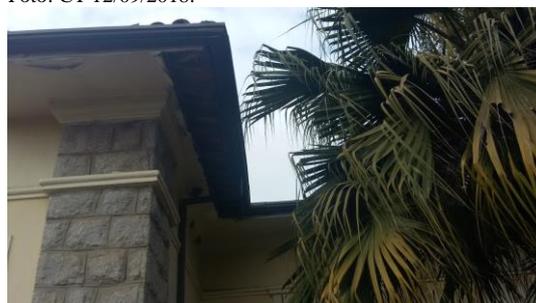
Despregamento do beiral – fachada principal.
Foto: CT 12/09/2018.

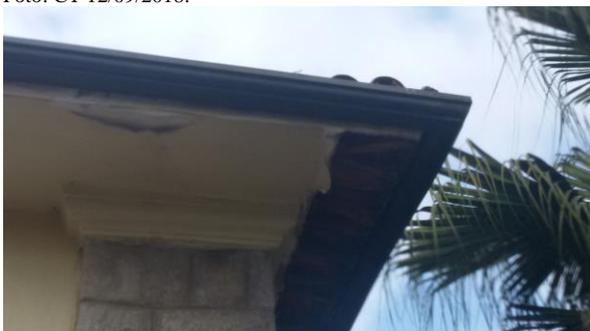
Calhas e beiral com umidade , parte do beiral ruiu e a abertura favorece a entrada de pompos.
Foto: CT 12/09/2018.

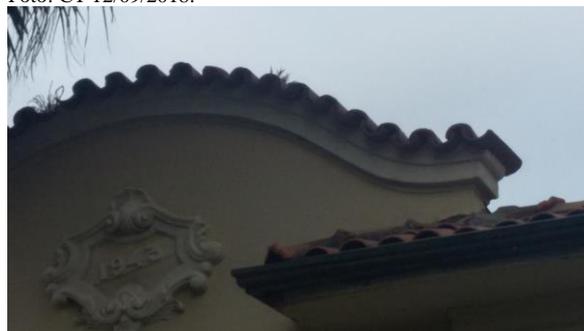
Parte do frontão com vegetação brotando.
Foto: CT 12/09/2018.
