A/C: Sra. Juliana G. Domenici – COMDEPHAAPASA

Trata o presente de parecer técnico referente ao pedido de manutenção da passarela de pedestres de Paranapiacaba (Km 030+032).

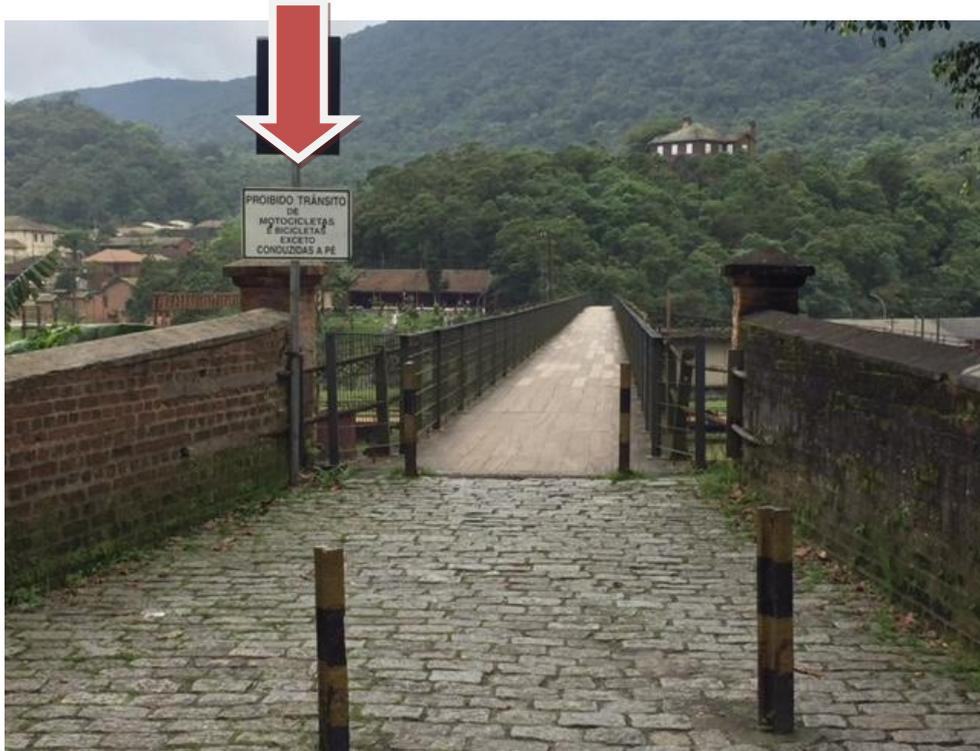
Acesso à Passarela – Pare Alta para Parte Baixa – Foto 03

Placa proibindo acesso de moto (exceto se conduzidas a pé)

7. Sobre o direcionador de fluxo, indicado em letra “r”, deverá o interessado indicar esse elemento em planta, com detalhamentos necessários à análise e deliberação do COMDEPHAAPASA. (Fotos: 03 e 17)

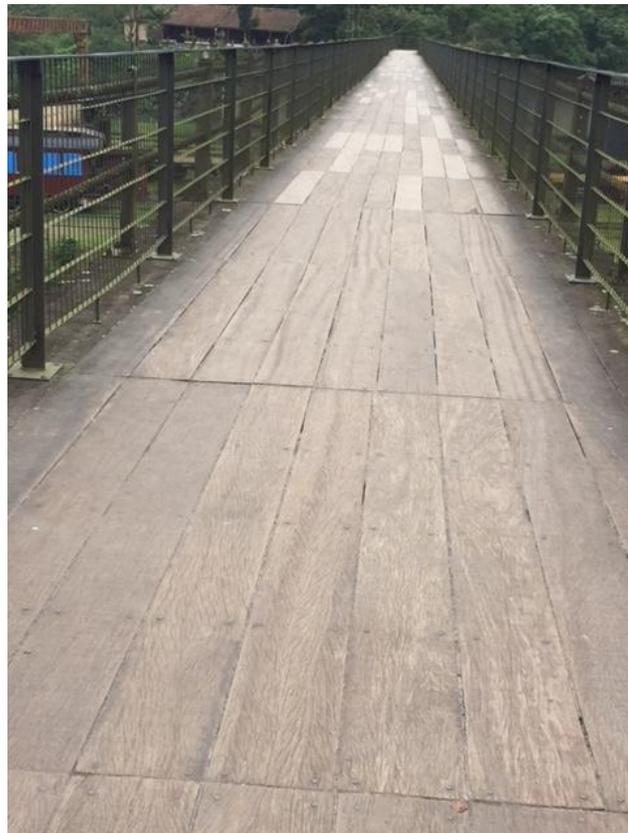
Piso de madeira (tábuas corridas) da Passarela – Foto 04

- e. Na região do impacto o piso apresenta desalinhamentos, bem como os novos guarda corpos instalados;
- f. Que a camada antiderrapante executada na última reforma não apresenta mais a aderência desejada no piso de madeira;

4. Quanto a RECOMENDAÇÃO do interessado, em fls. 12, letra “p”, sugerindo “aplicação de material adesivo e imediatamente aplicação de areia grossa sobre o piso de madeira da passarela, *“mesma solução adotada na reforma geral de 2010”*, nosso parecer é que o interessado apresente ao COMDEPHAAPASA, outras sugestões de técnicas que poderiam garantir a condição antiderrapante do piso de madeira, para análise e deliberação do COMDEPHAAPASA. (Fotos: 04 e 05)

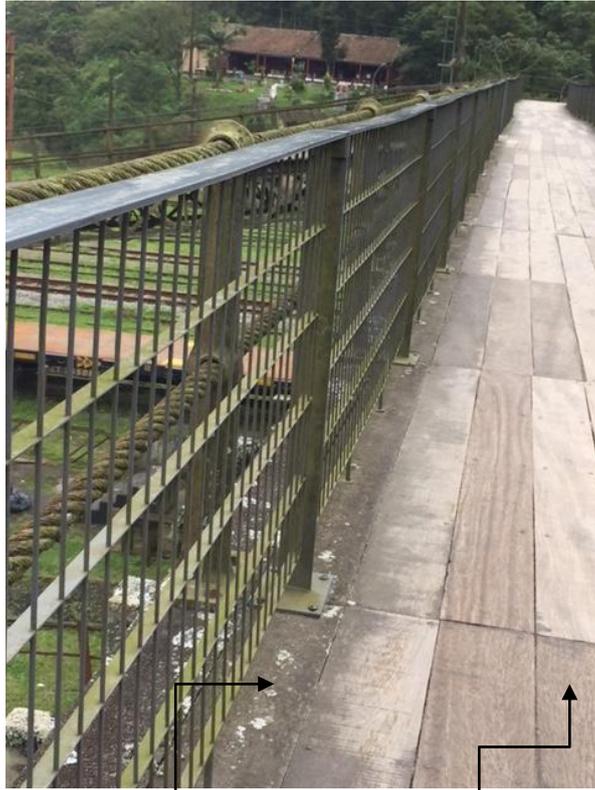
Madeira sem grânulos de areia Foto 05

Madeira com grânulos de areia

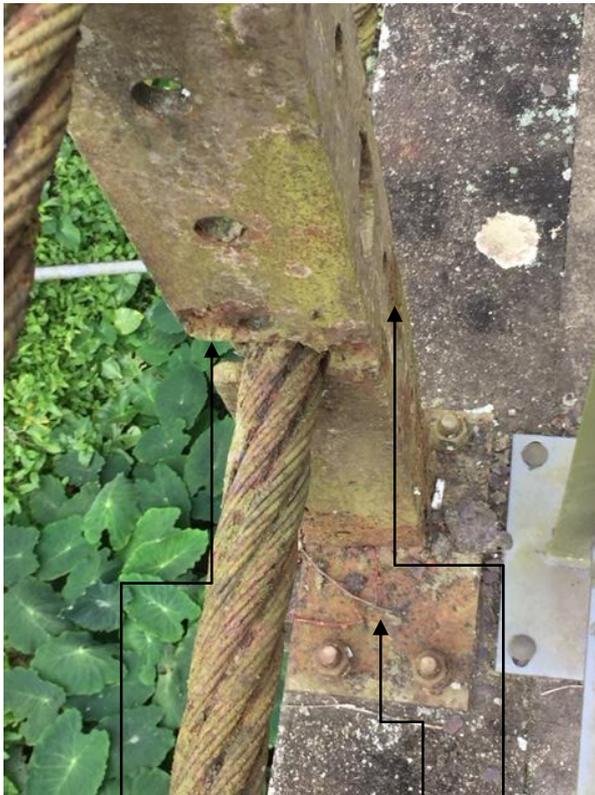
- a. Passarela com corrosão superficial e pintura desgastada em geral (inclusive pilares).
- b. Corrosão em inúmeros pontos, “*porém sem perdas significativas de seção*”

Pontos de corrosão na estrutura de metal – Foto 06

- i) que após a limpeza, ocorra a aplicação de duas demãos de primer, e em seguida, após secagem, duas demãos de tinta de acabamento tipo poliuretano acrílico alifático.

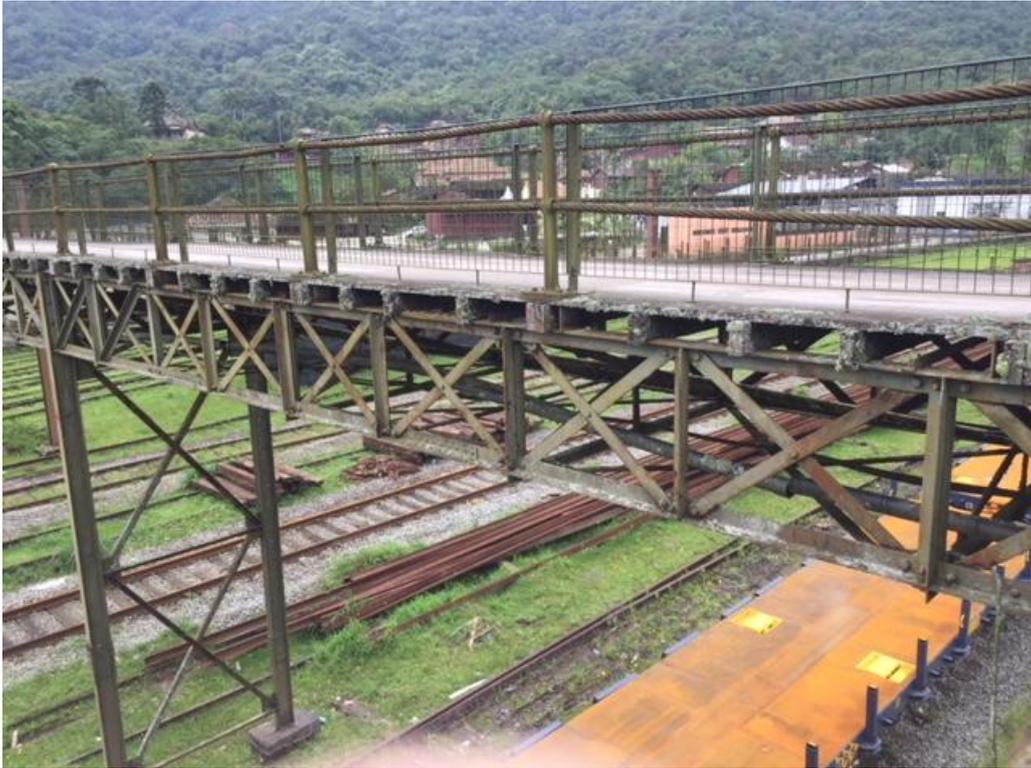
Estrutura metálica da passarela com pontos de corrosão – Foto 07

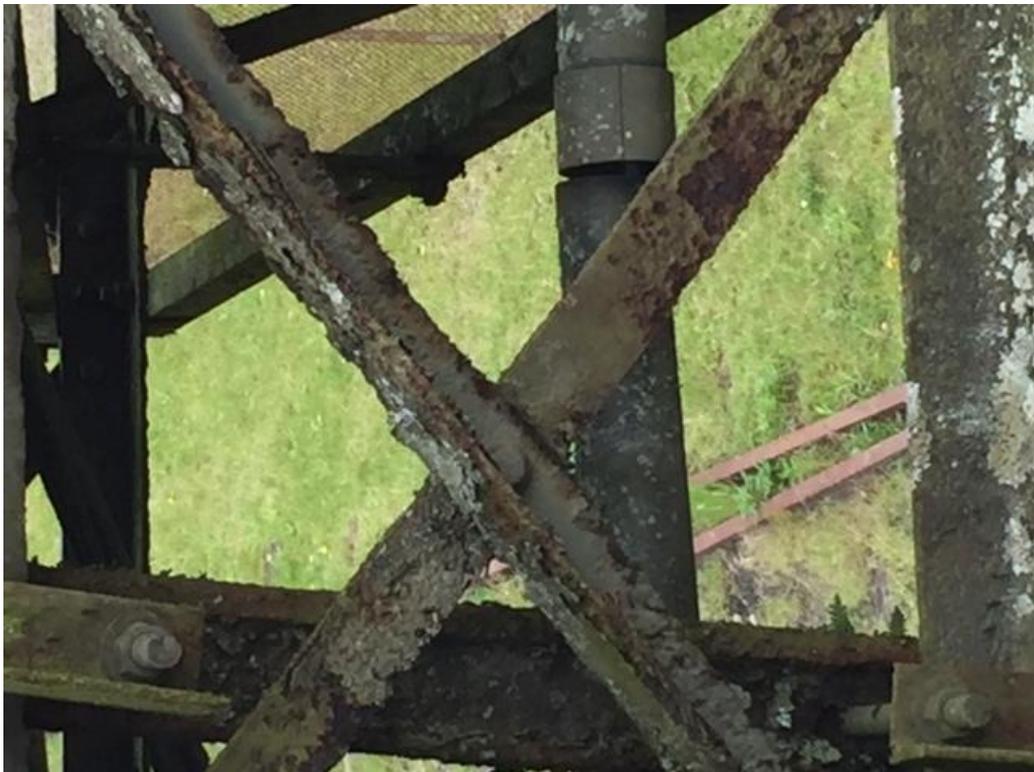
Estrutura metálica da passarela com pontos de corrosão – Foto 08

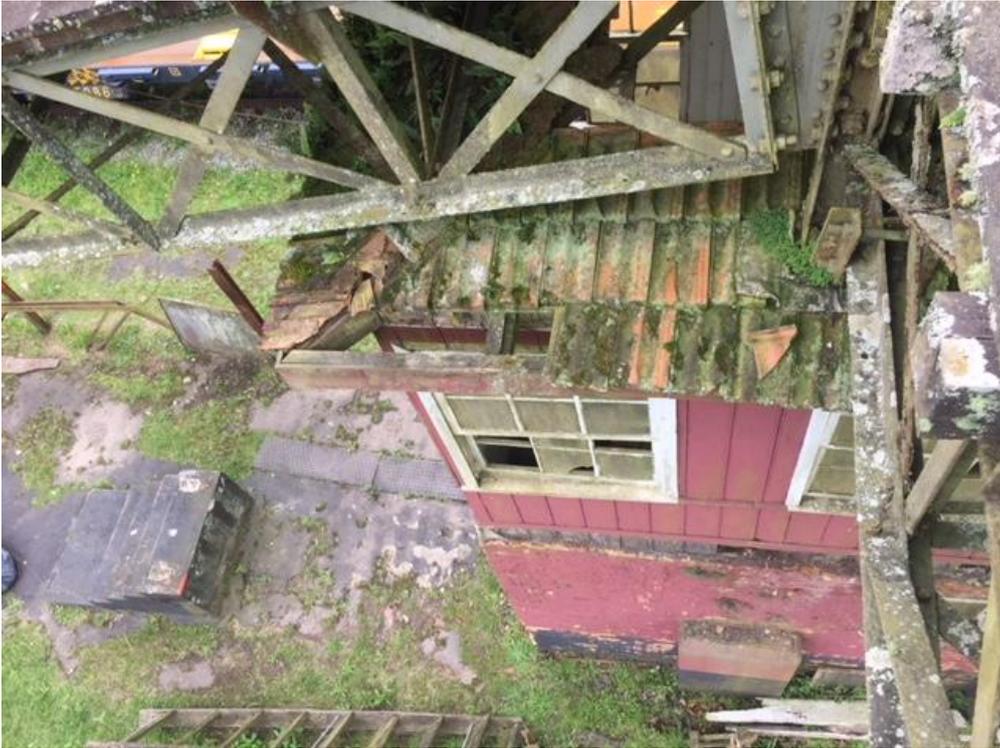
Vista da parte superior da cabine demonstrando falta de conservação – Foto 09

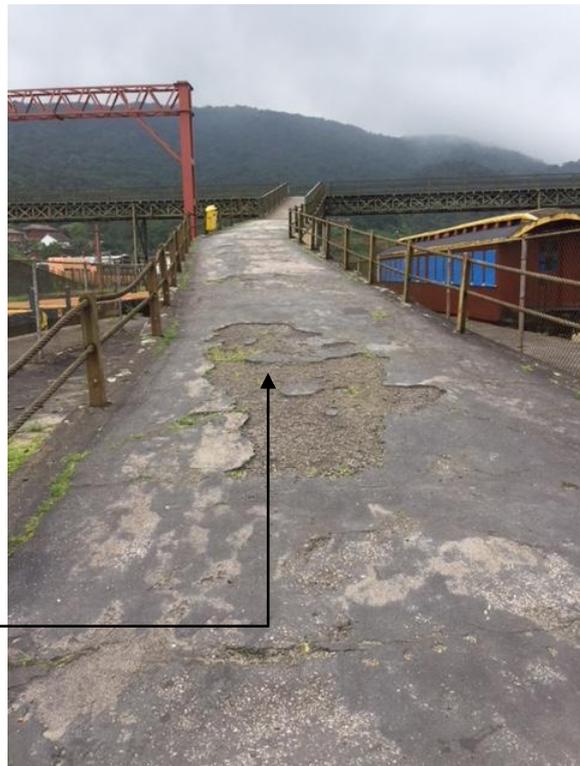
Acesso do Museu Ferroviário para a Passarela – Foto 16

Contrapiso irregular necessita reparo.

8. Providenciar a correção do contrapiso localizado no início da passarela, próximo à entrada do Museu Ferroviário, pois o mesmo está irregular. (vide foto 16).
