# PREFEITURA DE SANTO ANDRÉ

## RELATÓRIO DE INSPEÇÃO VISUAL DE BENS TOMBADOS

Em 05/11/2018 realizamos vistoria no imóvel, localizado à Rua Francisco Amaro esquina com Rua Agenor de Camargo, com a finalidade de análise visual do bem protegido.

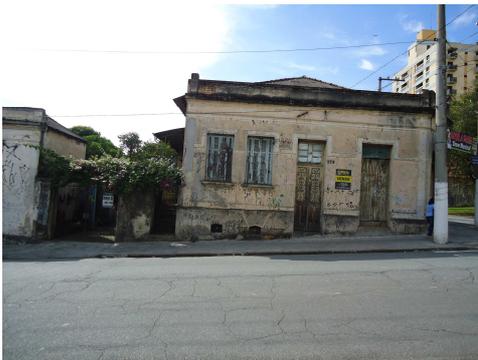
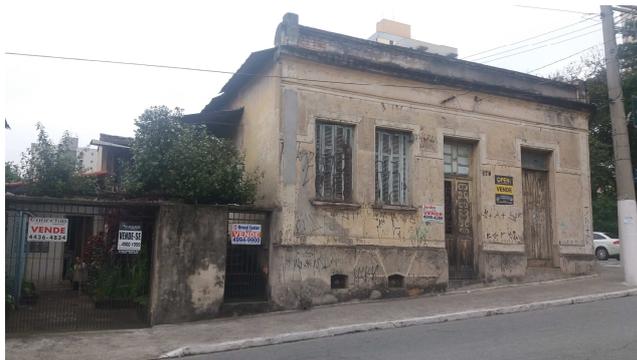
“Na vistoria nos detivemos em analisar o imóvel externamente e pudemos constatar que a edificação se encontra em péssimo estado de conservação. As fachadas principais estão com a pintura desgastada; as janelas e portas estão com sinais de apodrecimento e umidade; frisos, frontão, molduras e cornija com rachaduras e despregamento; há remendos com argamassa recente, partes faltantes com tijolo aparente e desagregação do material de revestimento em outras áreas; há sinais de oxidação nos gradis do porão e sinais de vandalismo e pichações em todas as fachadas principais.”

Fachada da Rua Francisco Amaro em 11/2017 e 11/2018

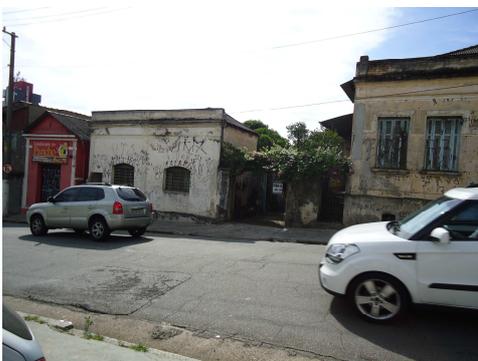
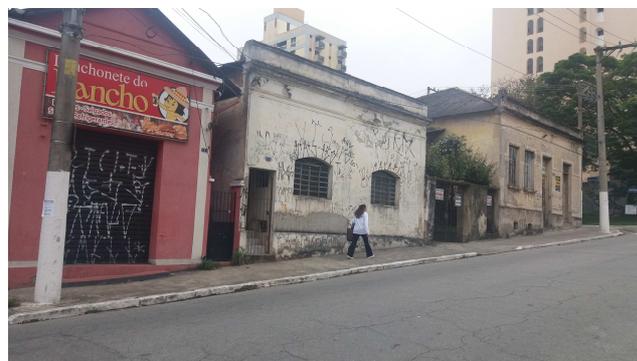
Fachada da Rua Francisco Amaro à esquerda outros imóveis não tombados, implantados no lote em 11/2017 e 11/2018

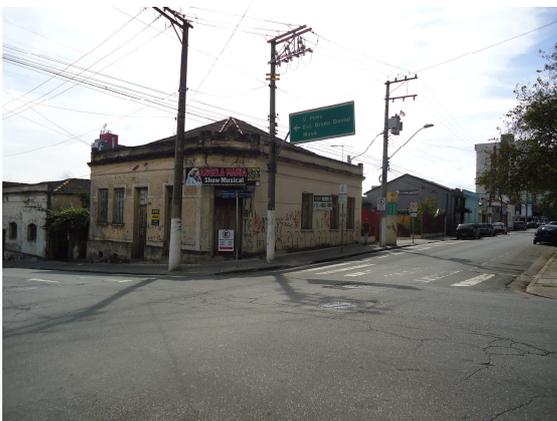
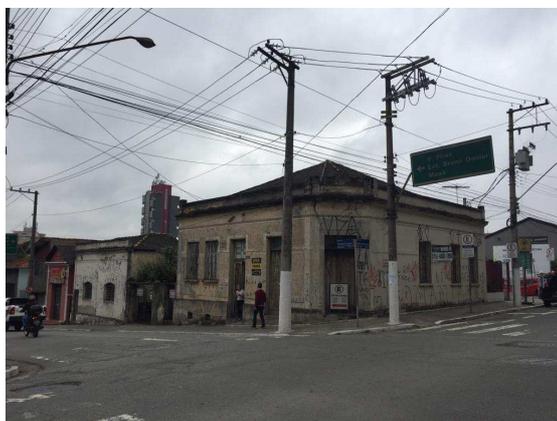
Fachadas Rua Francisco Amaro e Rua Agenor de Camargo em 11/2017 e 11/2018

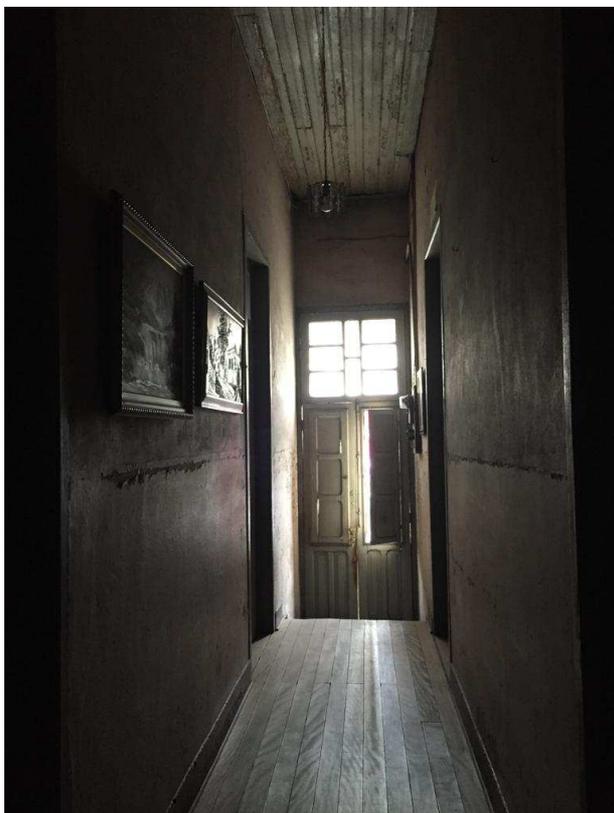
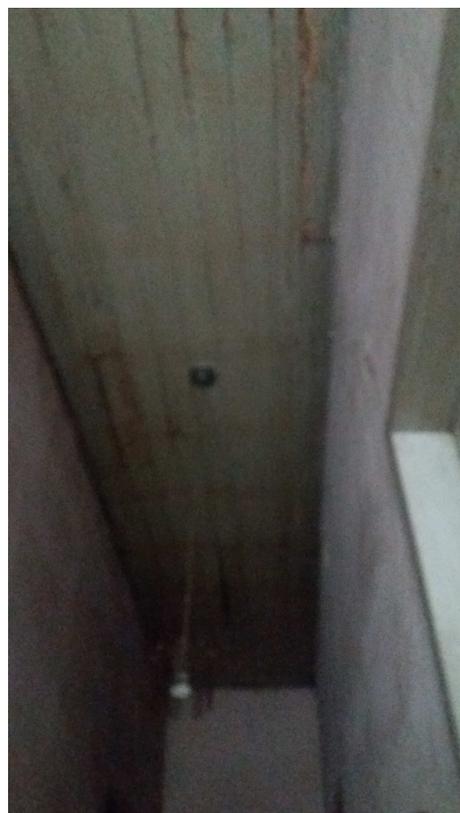
Em vistoria na parte interna da edificação tombada, foram identificados problemas graves de deterioração do forro de madeira tipo macho e fêmea e provável comprometimento da estrutura de madeira do telhado, devido à infiltração de águas de chuva. Outro problema constatado foi o estado precário das instalações elétricas.

Imagens do corredor de entrada e acesso aos cômodos: piso, paredes e forro - 11/2018

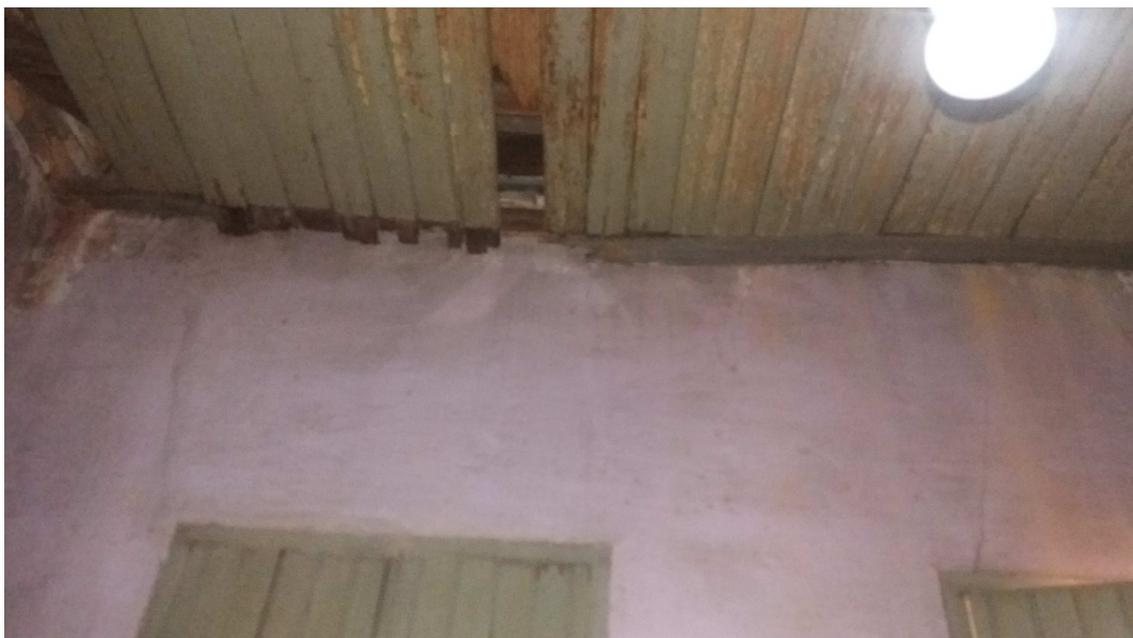
Imagem do interior de um cômodo: paredes e forro - 11/2018

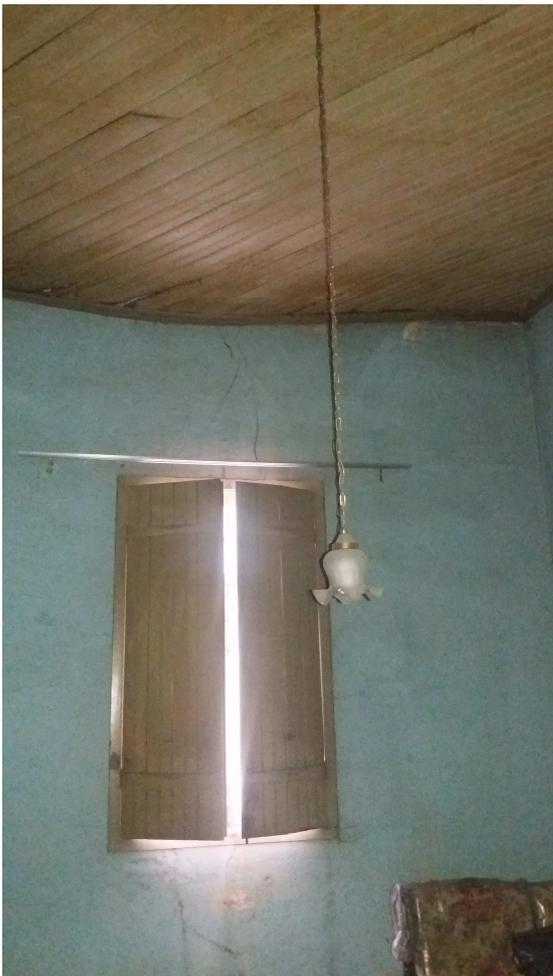
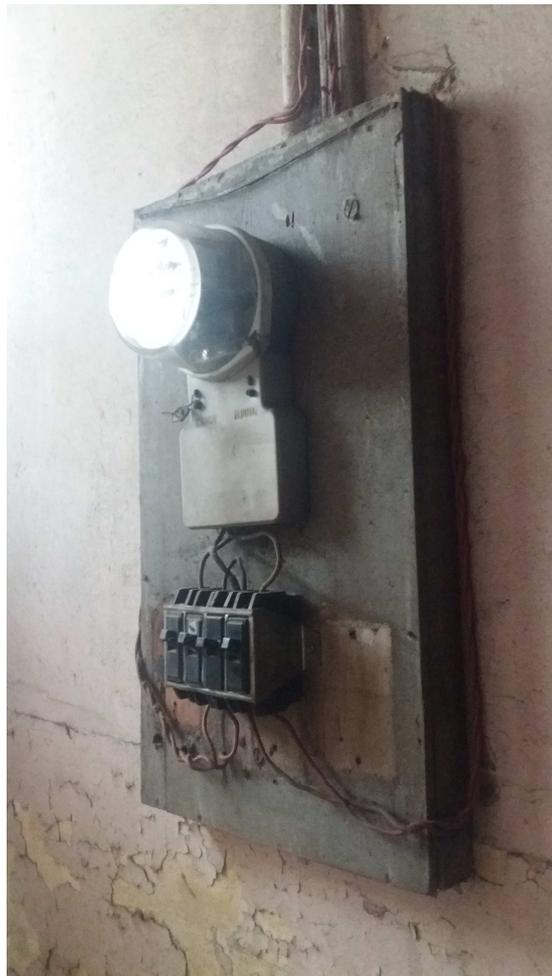
Imagem do interior de um cômodo: paredes, forro e rede elétrica - 11/2018

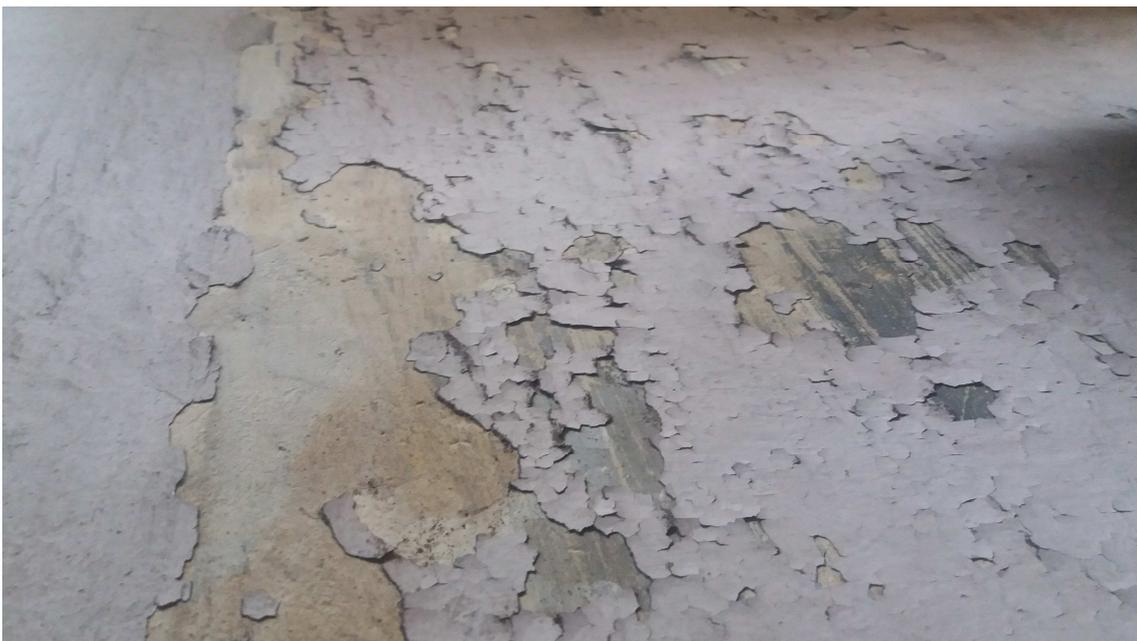
Imagem do interior de um cômodo: parede - 11/2018

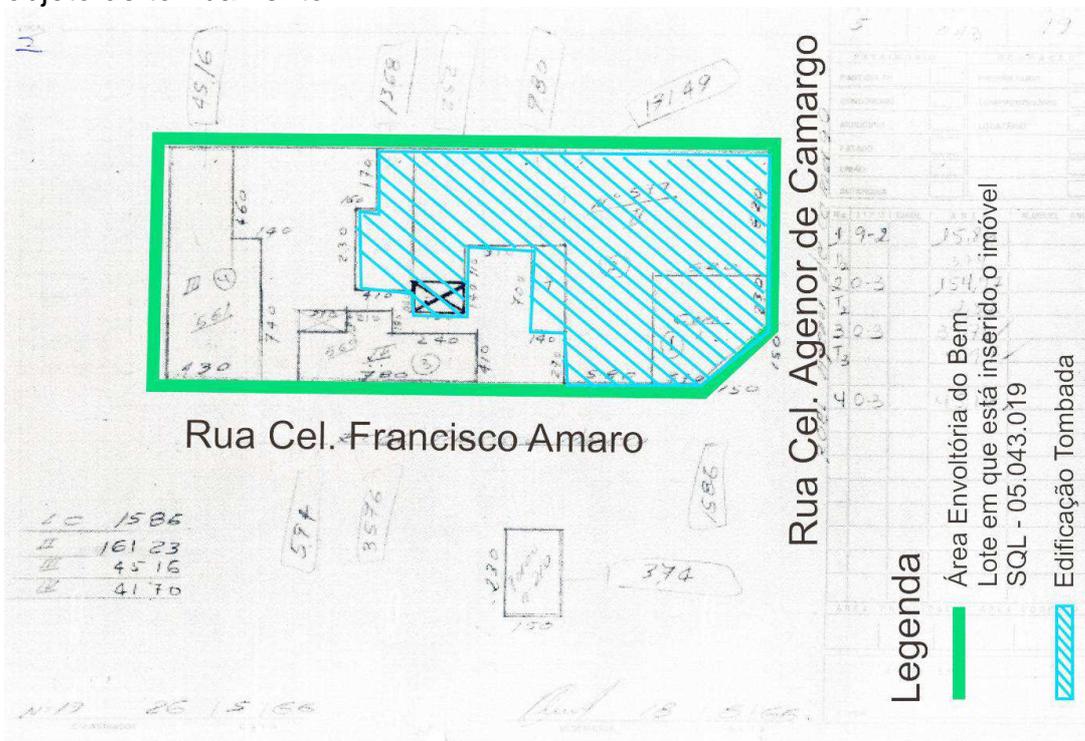
Planta do lote com a definição dos perímetros

No confronto das informações obtidas na vistoria e nas existentes no processo de tombamento do bem, identificamos um equívoco no perímetro da edificação objeto de tombamento.

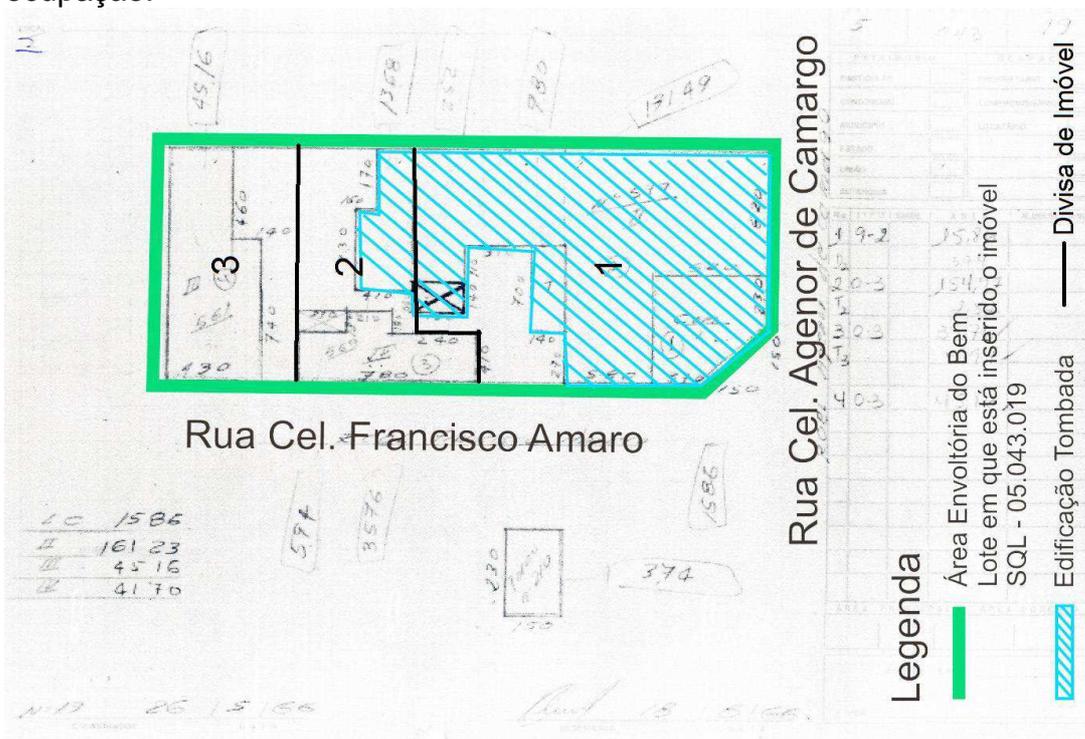
Planta do lote com a identificação dos limites dos três imóveis

No lote, existem três imóveis distintos com a seguinte configuração de ocupação:
