Corpo Técnico - COMDEPHAAPASA

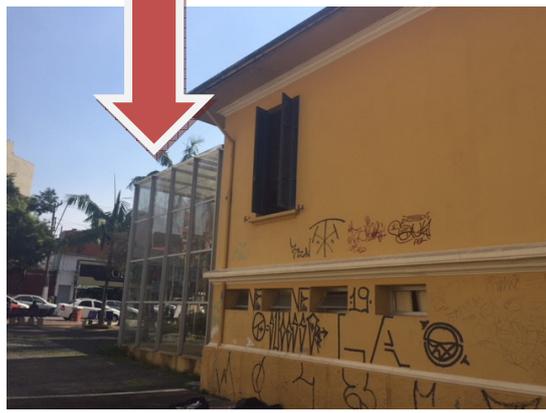
Fachada dos fundos (à esq. Estrutura metálica/vidros)

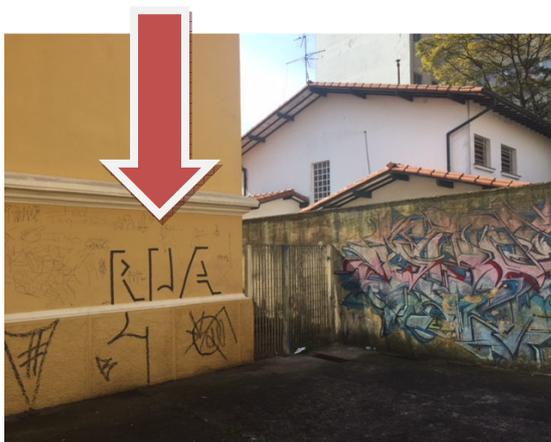
Fachada dos fundos – pichação no prédio

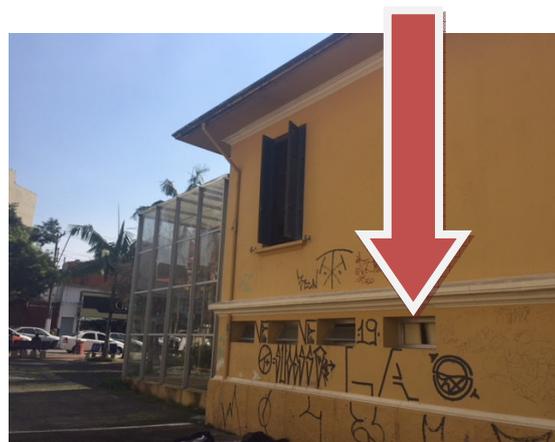
Fachada dos fundos – janela que foi furtada

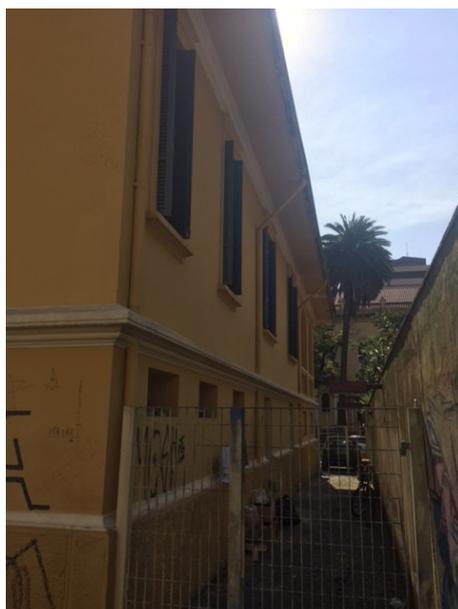
Fachada lateral esquerda – sujeira e pichação

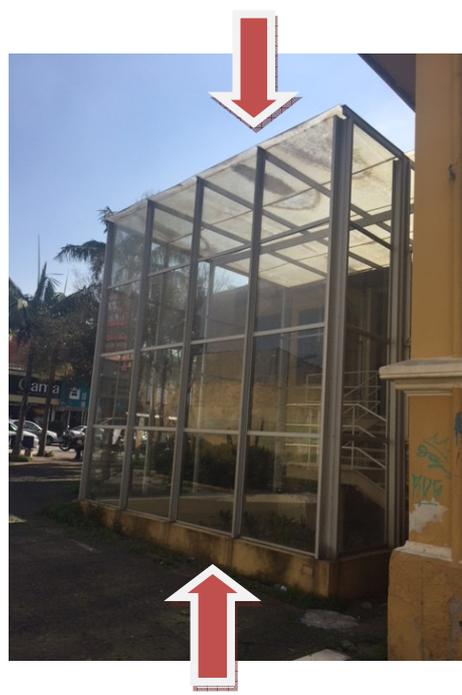
Estrutura metálica e vidro – sujeira e infiltração

1. Estrutura metálica/vidro (elemento localizado na fachada dos fundos): entendemos necessário solicitação urgente de manutenção dessa estrutura, principalmente a troca dos vidros trincados e deformados. Se possível já executar a vedação da área entre essa estrutura e a mureta de alvenaria e a limpeza geral de todo o conjunto.
2. Calha localizada em frente a varanda da fachada frontal: entendemos necessário efetuar a troca, ou o conserto, desse elemento que está deslocado do telhado e também inclinado.

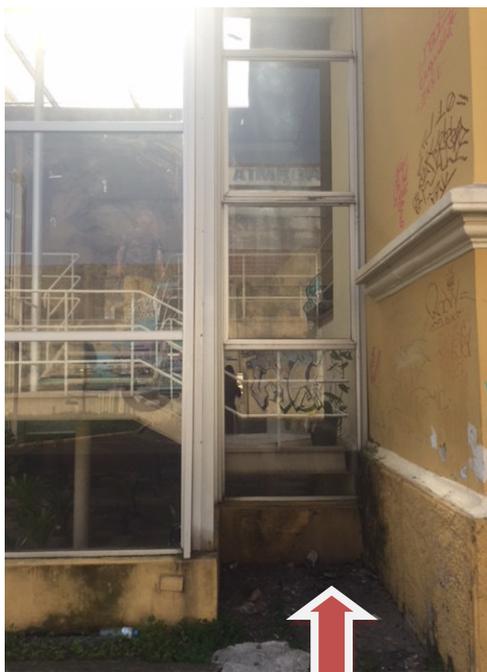
Reentrância na fachada c/ acúmulo de sujeira

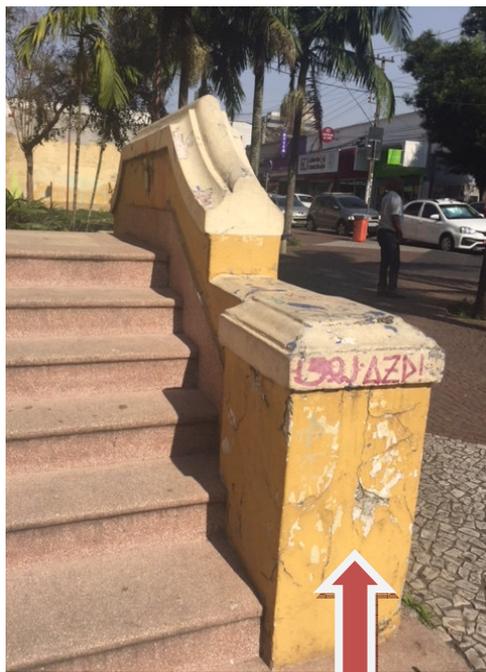
Pichação e sujeira nos muros da Fach, Lat. Direita

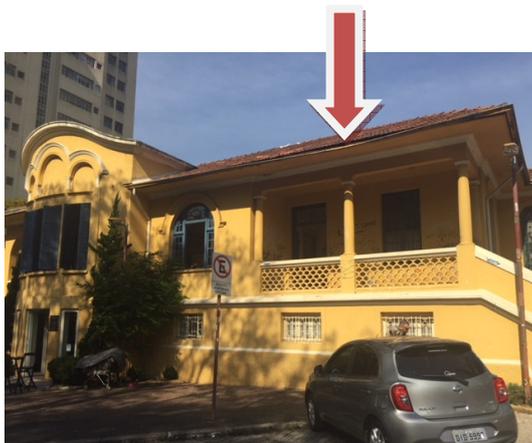
Fachada Frontal – detalhe calha deslocada do telhado

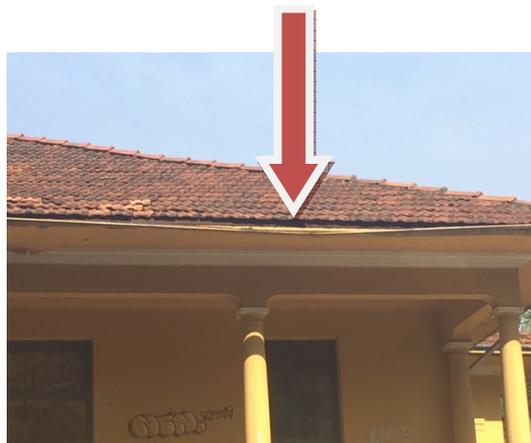
Detalhe - calha afastada do telhado na fachada frontal

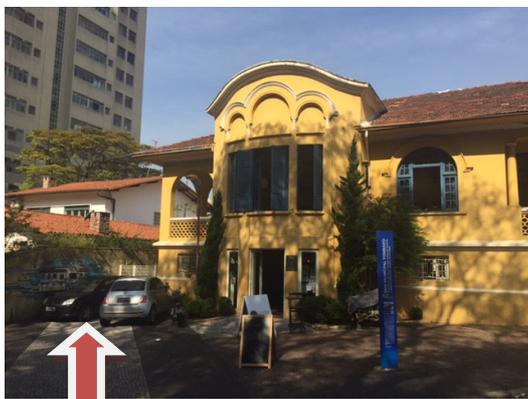
Carros sobre a calçada (mosaico português)

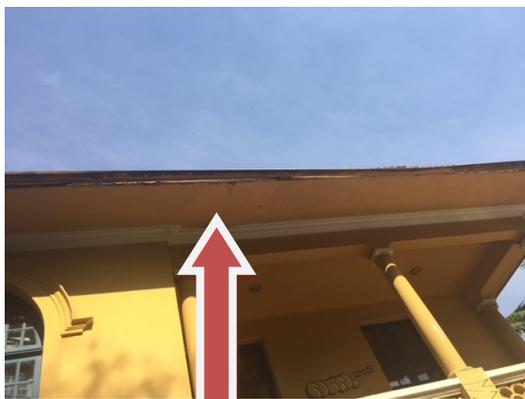
Detalhe - calha afastada do telhado na fachada frontal

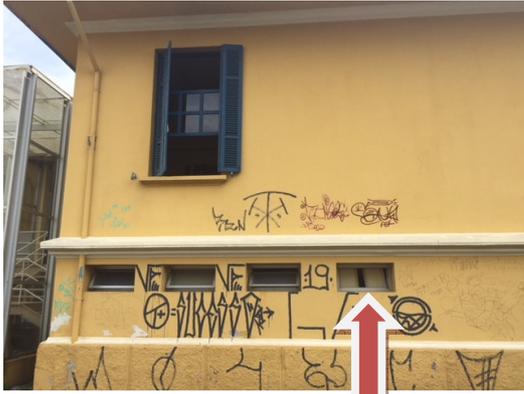
Fachada Fundos – Det. da janela furtada

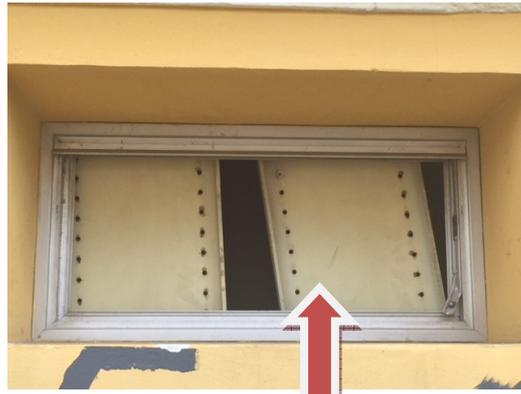
Janela que foi parcialmente furtada

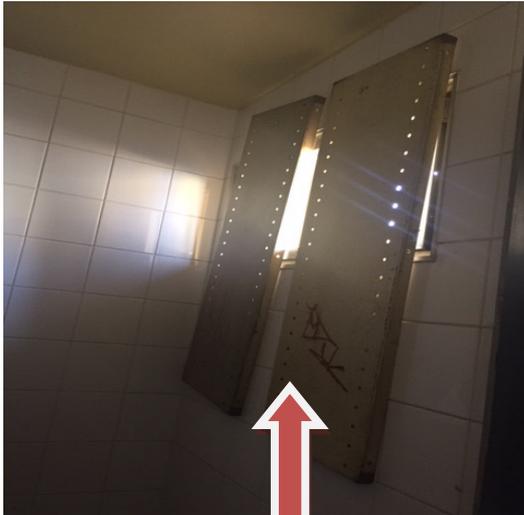
Janela furtada (chapas metálicas parafusadas)

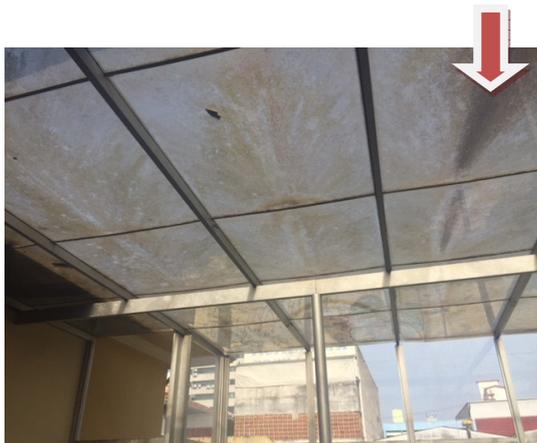
Sujeira na cobertura de vidro

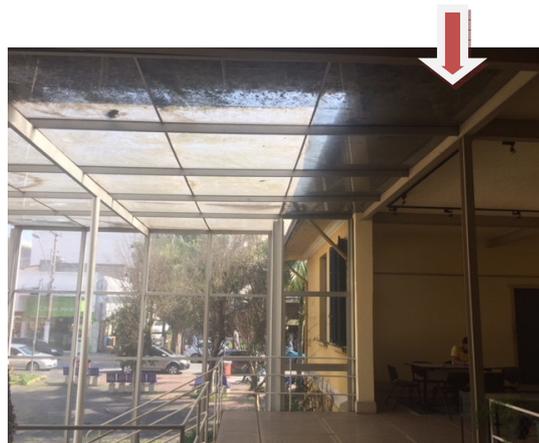
Sujeira mais acumulada sob o beiral do telhado

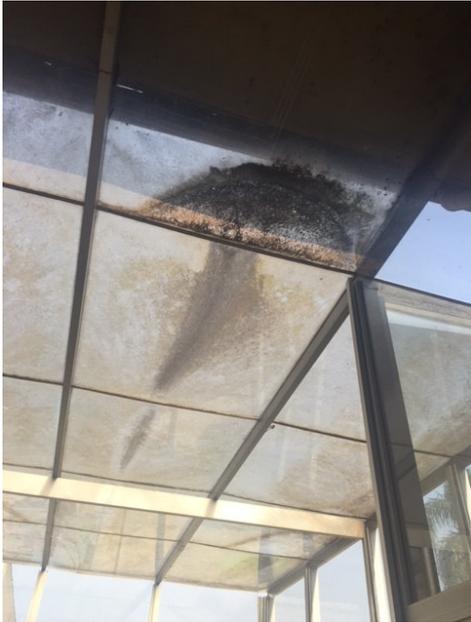
Vidros sujos e deformados

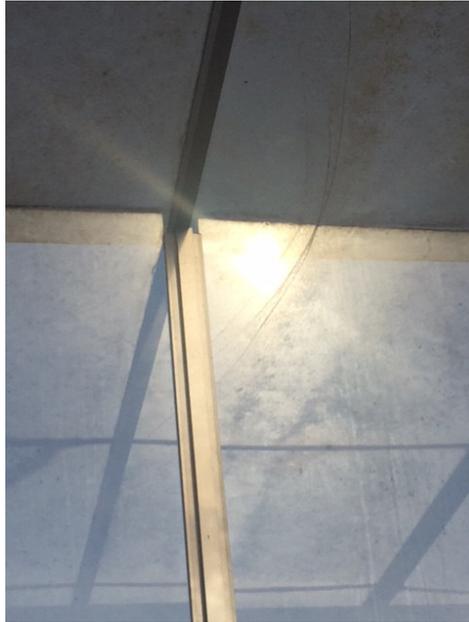
Vidros com trincas

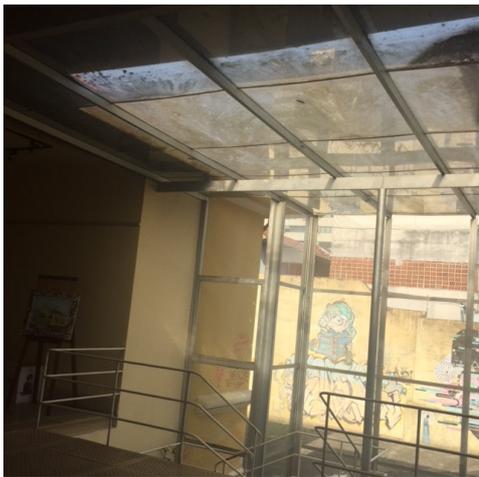
Vidros sujos e deformados

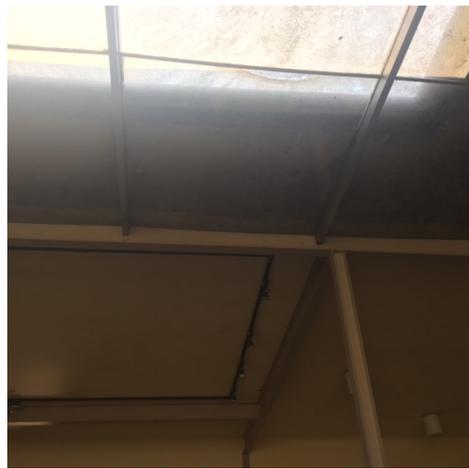
Vidros com trincas

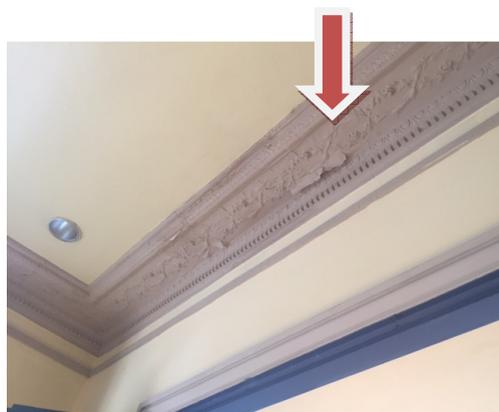
Moldura com pintura soltando

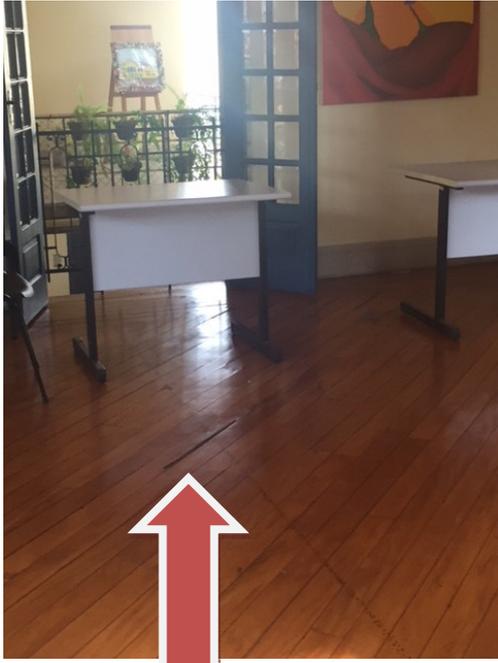
Piso tábua corrida com abertura entre as peças.

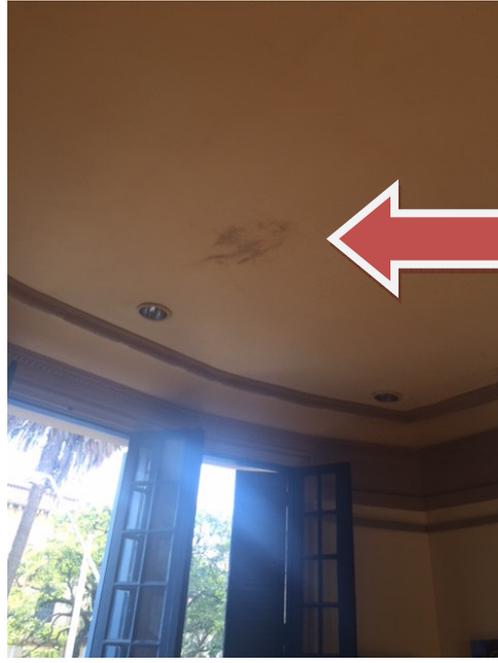
Umidade no forro

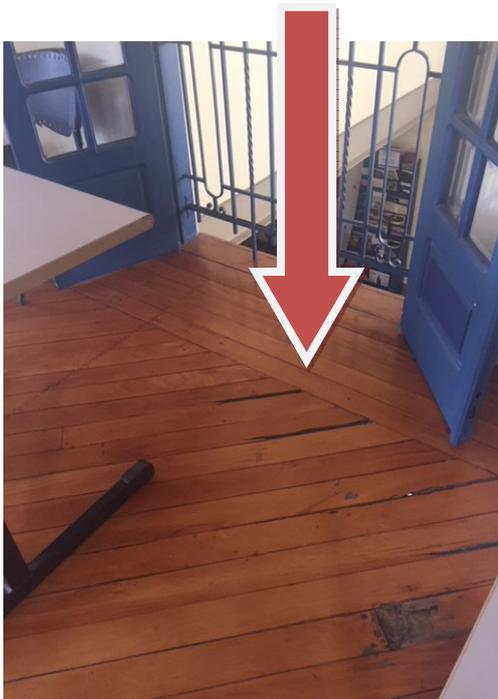
Piso tábua corrida com abertura entre as peças.

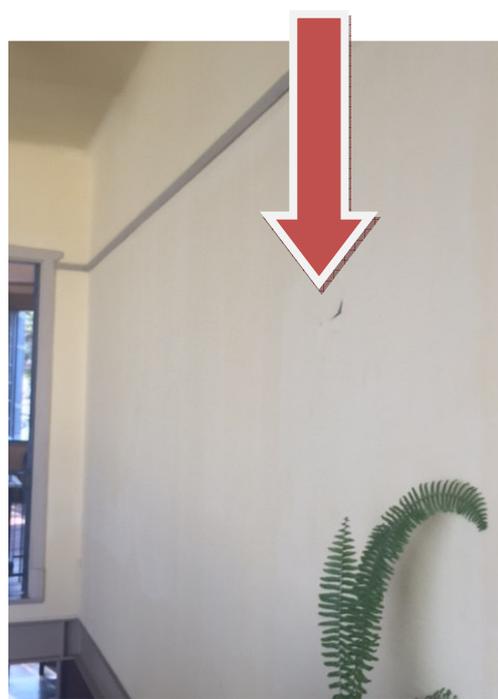
Pintura descascando

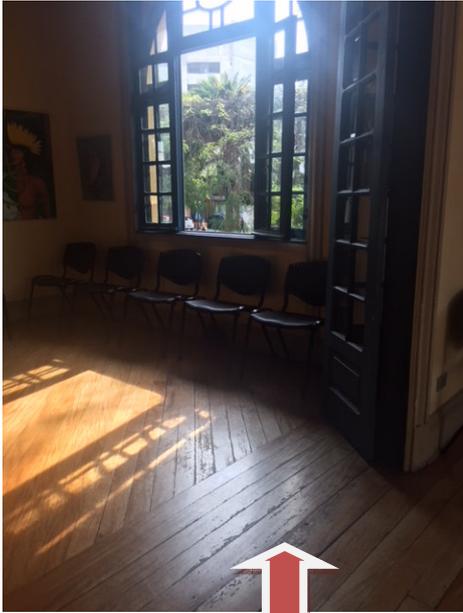
Piso em tábua corrida desgastado.

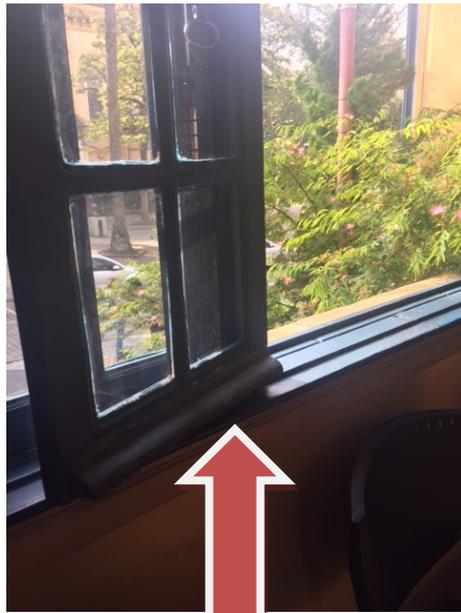
Janelas e portas necessitam restauro.

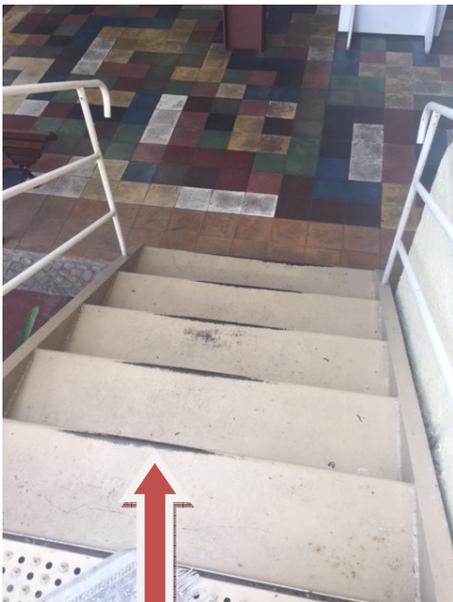
Escada metálica necessita pintura

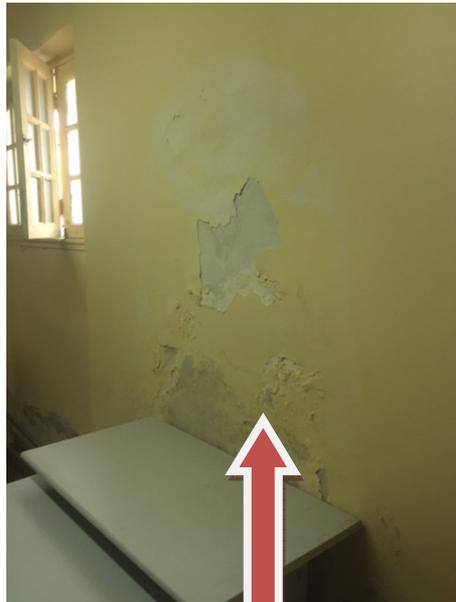
Umidade na parede

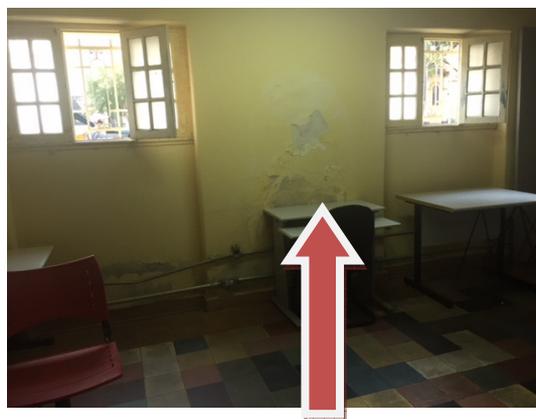
Umidade na parede

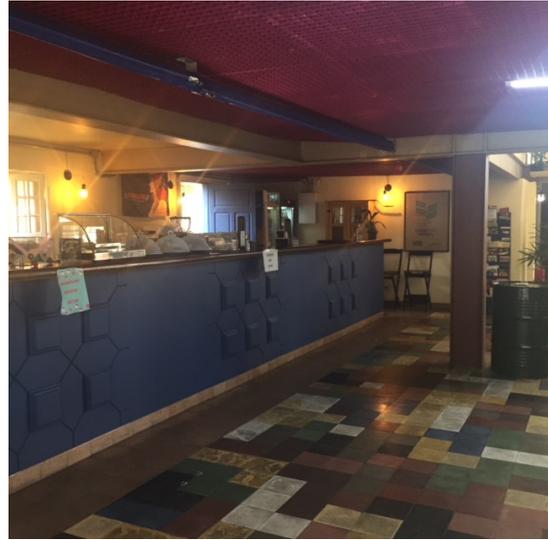
Café - as correções solicitadas não foram executadas

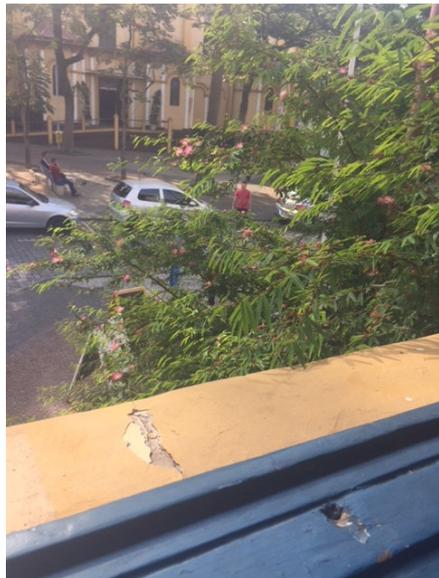
Pintura da fachada necessita manutenção

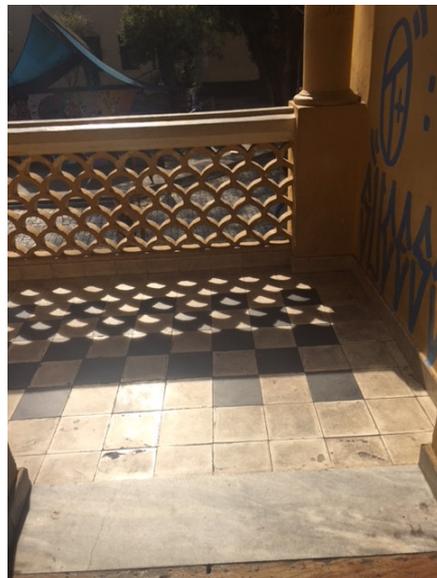
Piso da varanda sujo e com peças danificadas

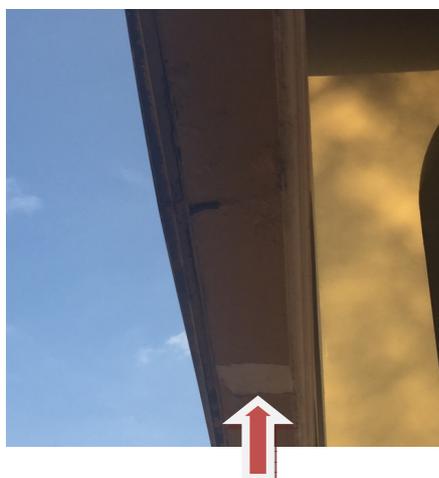
Pintura soltando do fechamento do beiral

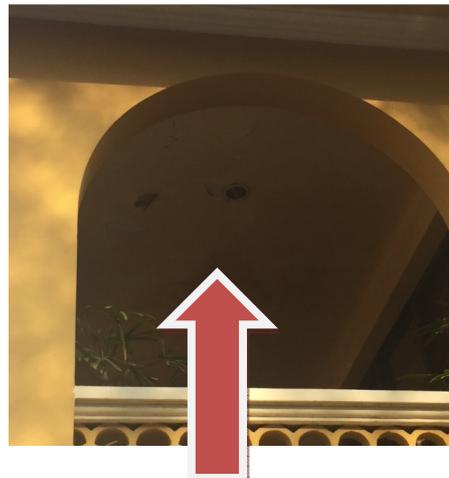
Umidade no forro da varanda do 2º pavimento

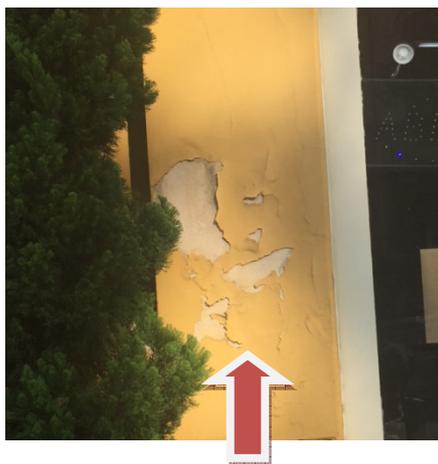
Pintura da fachada soltando
