RELATÓRIO DE INSPEÇÃO VISUAL DE BENS TOMBADOS

Realizamos em 09/04/19 vistoria no imóvel conhecido como “Villa Rosa”, localizado à Avenida Portugal, 141, com a finalidade de análise visual do bem protegido.

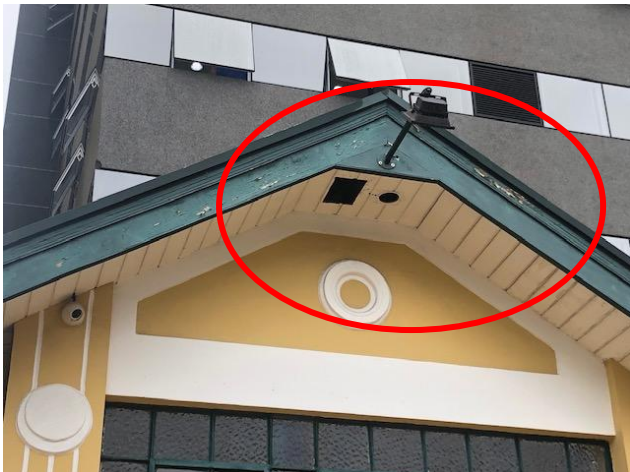
Foto 3
Detalhe Fachada, notar rasgo no beiral.
Foto: CT 09/04/19

- houve um aumento da fenda existente no assoalho no cômodo dos fundos onde há o acesso ao porão (foto 8) ;
- a rachadura no piso de ladrilho hidráulico da varanda já apontada na vistoria de 2017 (foto 7) não foi corrigida;
- há infiltração no porão (foto 15) na área do nicho próximo a escada;
- houve o fechamento do gradil de respiro do porão (foto 14);
- há dois rasgos no beiral frontal que foram feitos, possivelmente, para instalação de luminárias (foto 3) e não foram reparados.

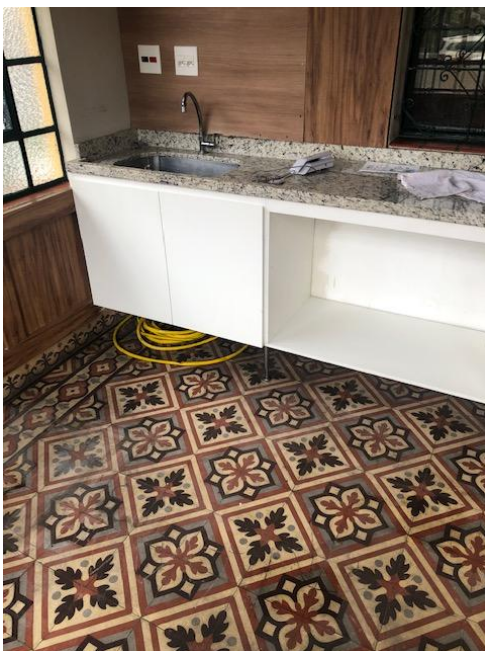
Foto 5
Vista da varanda, foi retirado o balcão e instalada uma pia na última reforma.
Foto CT 09/04/19.

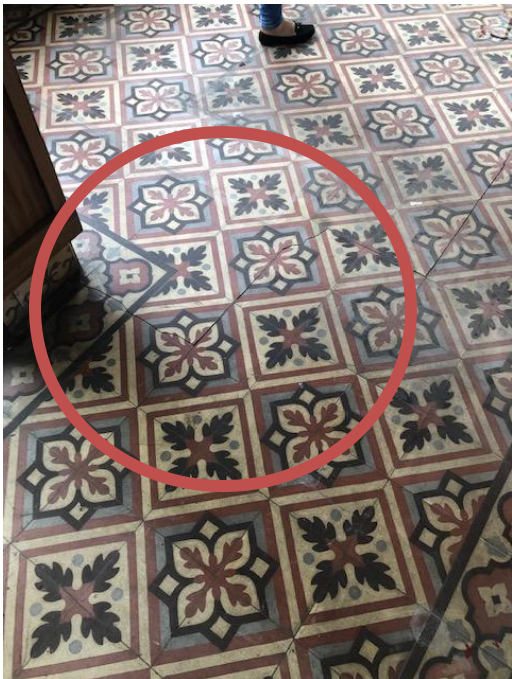
Foto 7
Detalhe do piso da varanda – ladrilho hidráulico com rachadura
Foto CT 09/04/19.

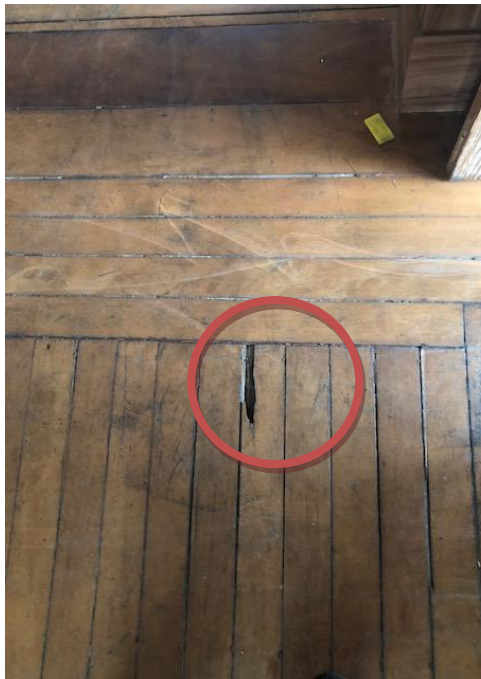
Foto 8
Assoalha com fenda
Foto CT 09/04/19.

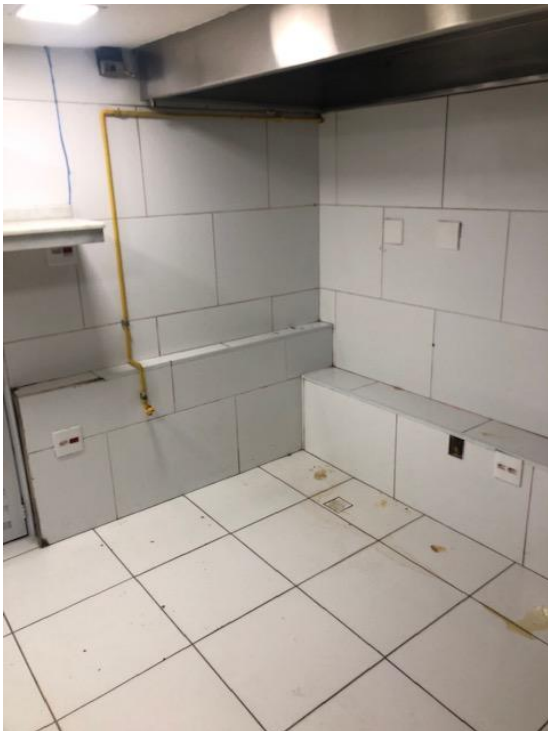
Foto 13
Cozinha instalada no porão na reforma de 2015.
Foto CT 09/04/2019.

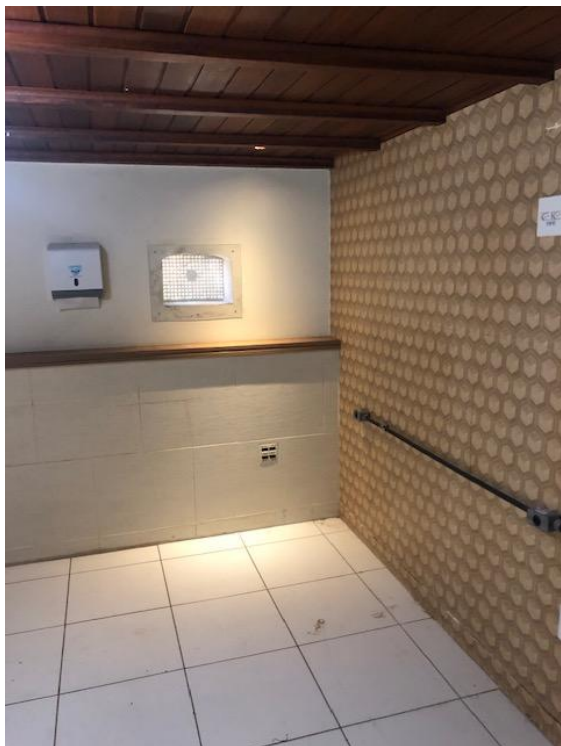
Foto 14
Porão, foi adaptado para abrigar cozinha, sanitários e estar quando da reforma para instalação do bistrô em 2015, notar fechamento do gradil de ventilação do porão.
Foto: CT 029/04/2019

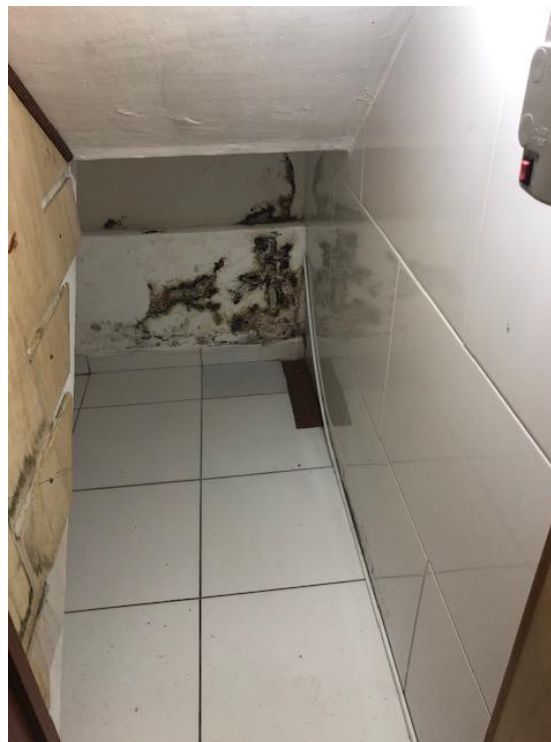
Foto 15
Nicho existente entre a escada e parede dos fundos da casa, notar infiltração.
Foto: CT 09/04/2019.
