PREFEITURA DE SANTO ANDRÉ

PA 5.566/2019

Ref. Intervenções em Bem Tombado

Rua João Antunes, 29 – Parte Alta – Paranapiacaba

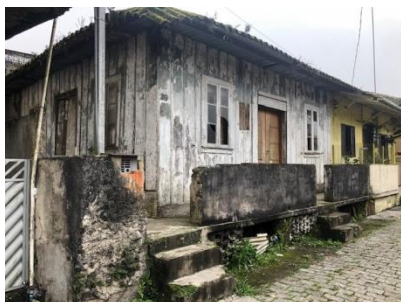
Foto 1 : Fachada frontal e parte da lateral.
Rua João Antunes, 29

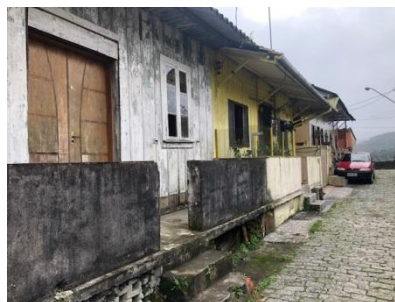
Foto 2: Parte da fachada e fachada da casa vizinha, geminada.

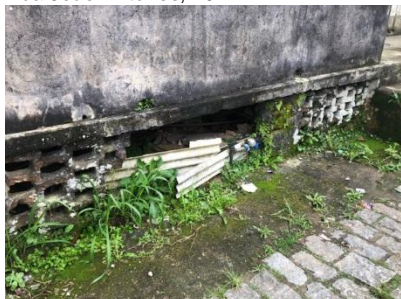
Foto 3: Detalhe do respiro do porão.

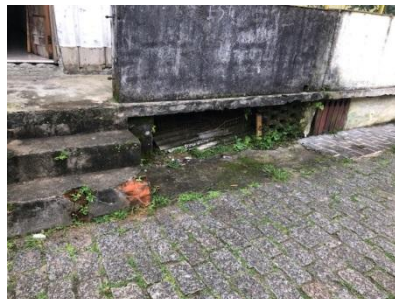
Foto 4: Detalhe do respiro do porão.

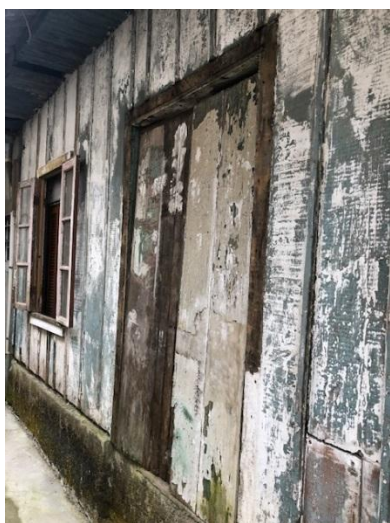
Foto 5: Fachada lateral, porta aberta em momento não determinado.

Constatamos ainda na vistoria, conforme o já citado no memorial descritivo fl 3 do PA, que foi construída uma parede interna em alvenaria por dentro da fachada original em madeira e nessa parede foram instaladas janelas de dimensões não compatíveis com as janelas originais (ver foto 15 e 19) o que é visível da parte externa da casa. A janela da fachada lateral (sala de estar) foi eliminada pelo fechamento de alvenaria (Foto 20) e há uma descontinuidade da fachada lateral, tendo em vista que foi feita uma abertura de porta (Foto 5) em momento não determinado.

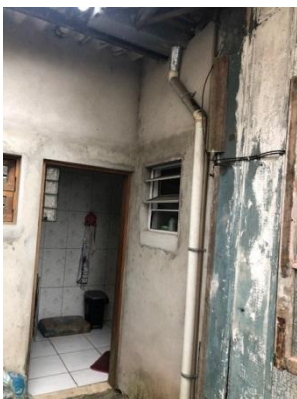
Foto 6: Acesso para cozinha, junção entre a madeira e alvenaria

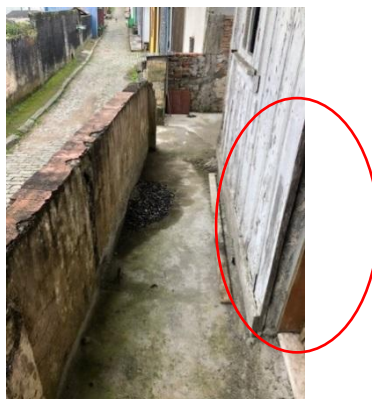
Foto 7: Varanda frontal, notar junção da alvenaria com a madeira.

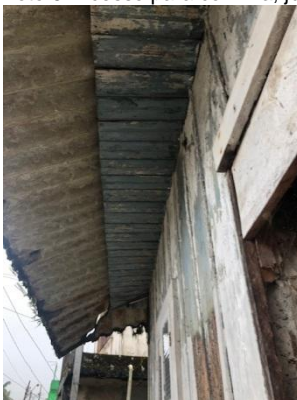
Foto 8: Parte superior da fachada principal.

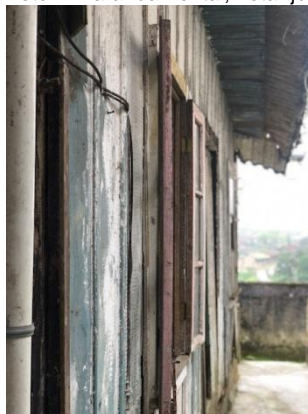
Foto 9: Parte da fachada lateral.

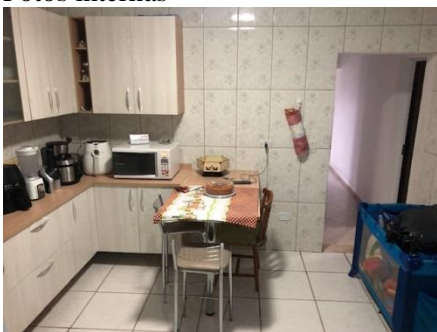
Foto 10: Copa.

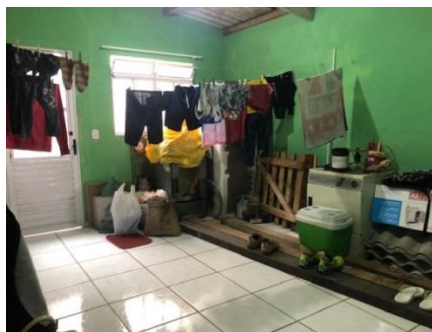
Foto 11: Área de serviço coberta.

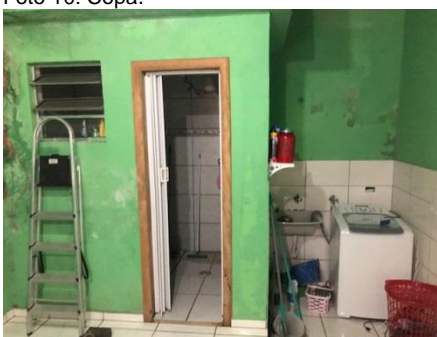
Foto 12: Sanitário da área de serviços.

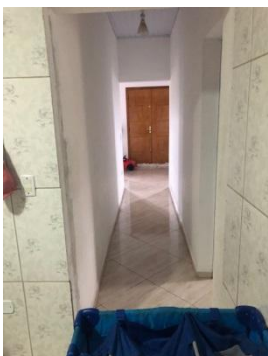
Foto 14: Corredor, à direita dormitório e sanitário e ao fundo sala.

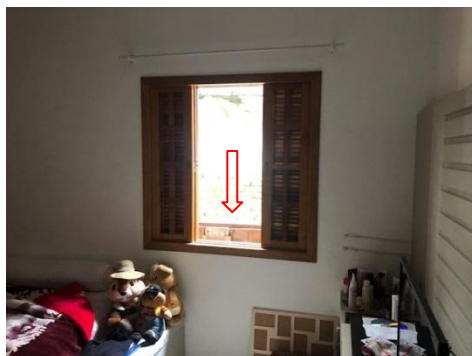
Foto 15: Dormitório, notar esquadria instalada na alvenaria construída interna à fachada de madeira.

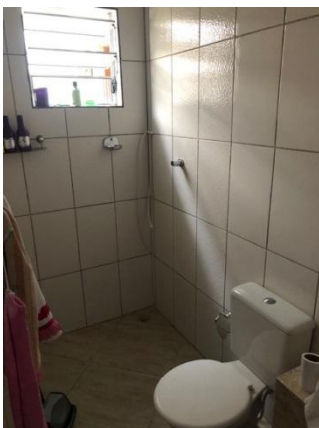
Foto 16: Sanitário do dormitório.

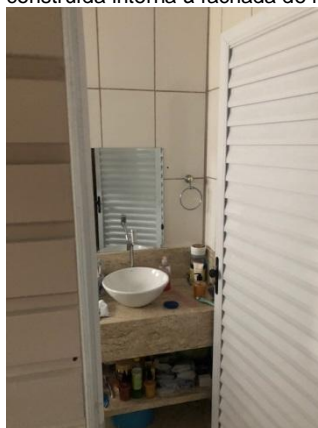
Foto 17: Sanitário do dormitório.

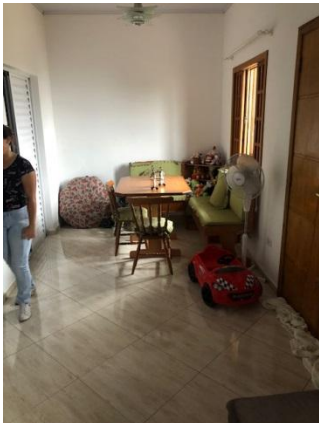
Foto 18: Sala de jantar

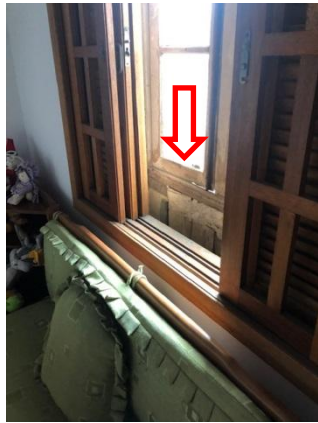
Foto 19: Sala de jantar, notar esquadria instalada na alvenaria construída interna à fachada de madeira.

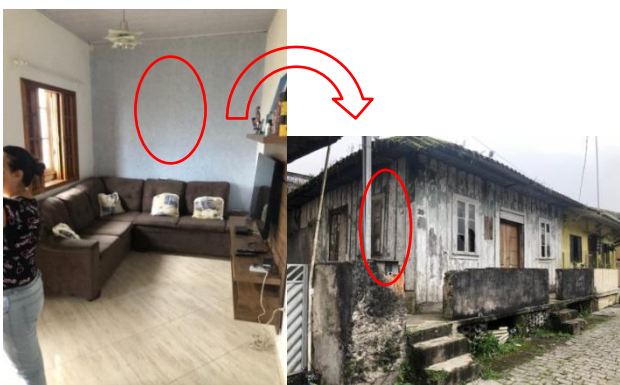
Foto 20: Sala de estar, a parede em alvenaria eliminou a janela da fachada lateral.

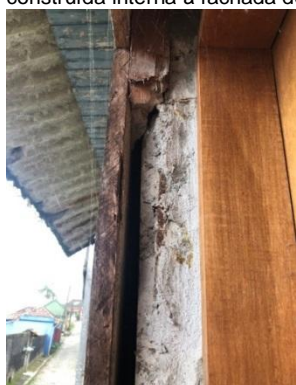
Foto 21: Porta da fachada principal, notar alvenaria construída internamente à madeira da fachada.

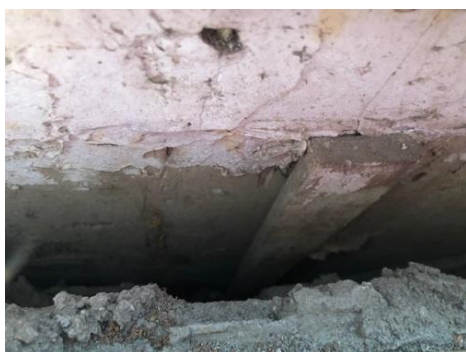
Foto 22: Detalhe da alvenaria construída interna à fachada em madeira.

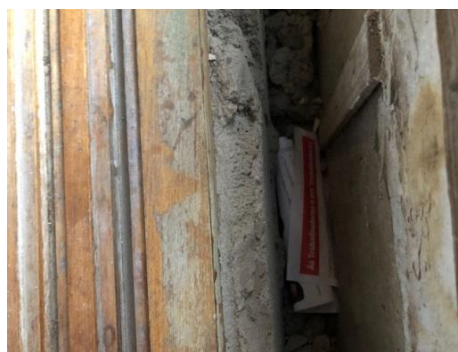
Foto 23: Batente da nova janela instalada na parede de alvenaria e a fachada de madeira.
