Relatório de Monitoramento dos Bens Tombados

Cine Teatro Carlos Gomes

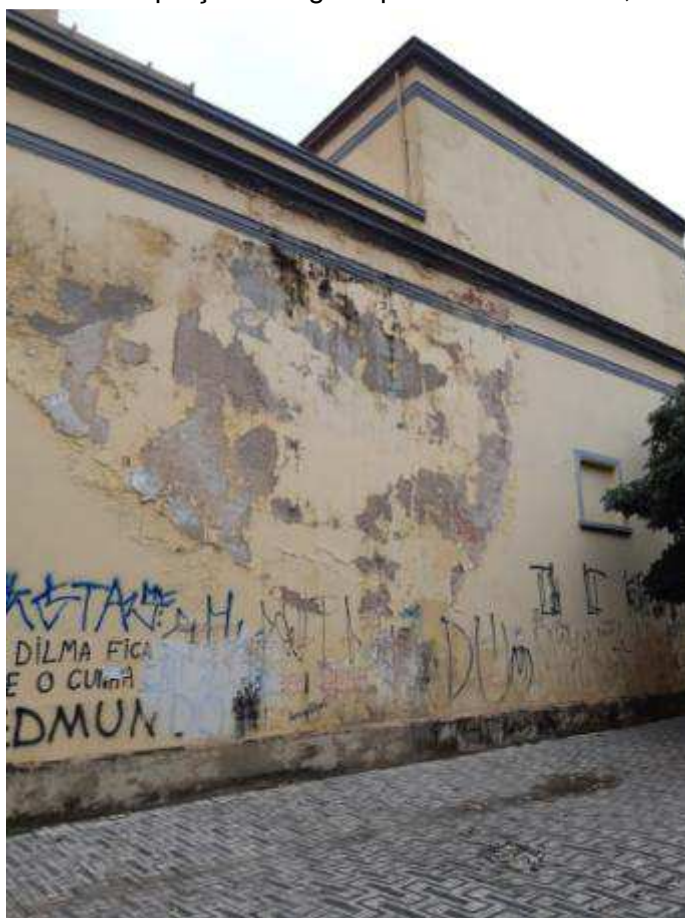
1. Fundações: Não há indícios visíveis de qualquer anomalia ou comprometimento, tais como recalques ou rachaduras;
2. Estrutura: Paredes em alvenaria de barro alto portante. Em 2014, como obra emergencial foi realizado o reforço com construção de viga de amarração das paredes em concreto. Atualmente, a estrutura aparenta estabilidade, sem sinais de patologias;
3. Paredes: em alvenaria de barro revestidas de chapisco, emboco, reboco e pintura. Observa-se pontos com descolamento dos revestimentos e ornamentos em função de infiltração de águas pluviais devido a existência de vãos entre o telhado e as paredes, sobretudo na parte externa e próximo a boca de cena na parte interna.
Encaminhamento: enviar para departamento responsável para execução de rufos e revisão do sistema de captação de águas pluviais do telhado;

Descolamento de revestimento nas paredes externas em função de infiltração

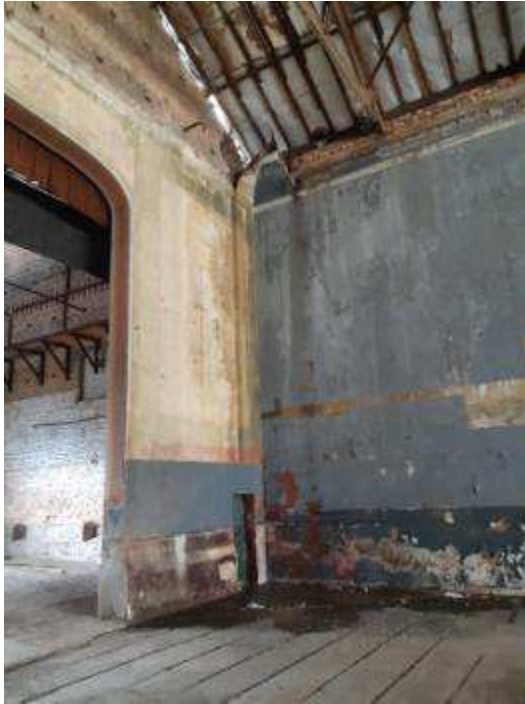
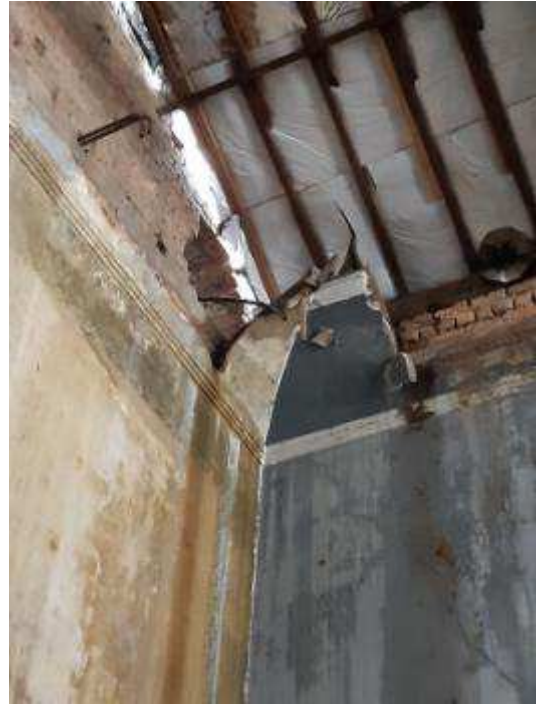
Comprometimento da sanca junto à boca de cena em função de infiltração

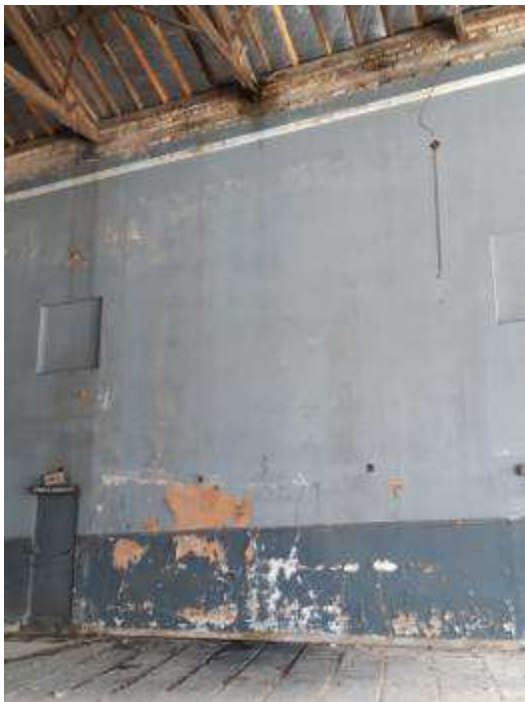
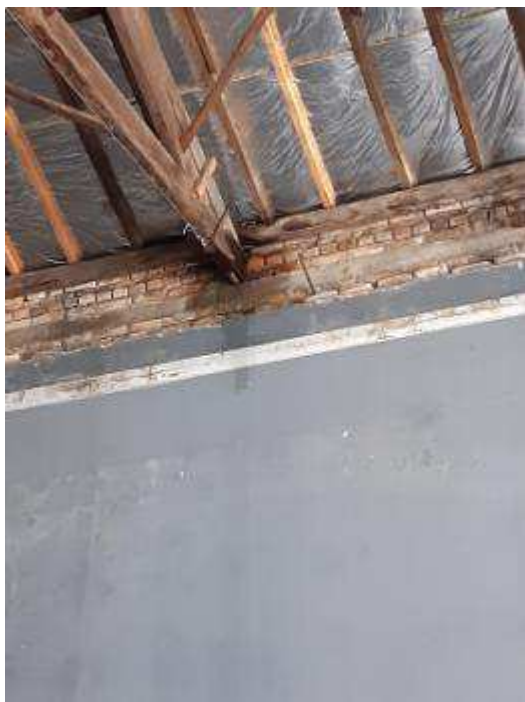
4.1. Corpo da platéia: estrutura em peças de madeira e telhas cerâmicas francesas. Em vistoria não foram constatados problemas na estrutura ou de telhas quebradas/deslocadas, mas foram identificados pontos de umidade excessiva nas peças de madeira da estrutura do telhado devido à infiltração, especialmente no ponto de apoio das tesouras. Encaminhamento: enviar para departamento responsável para revisão do sistema de captação de águas pluviais e verificação técnica da necessidade de aplicação de pulverização de preservativo fungicida e inseticida nas madeiras;

Excesso de umidade nos pontos de apoio das tesouras de madeira em função de infiltração.

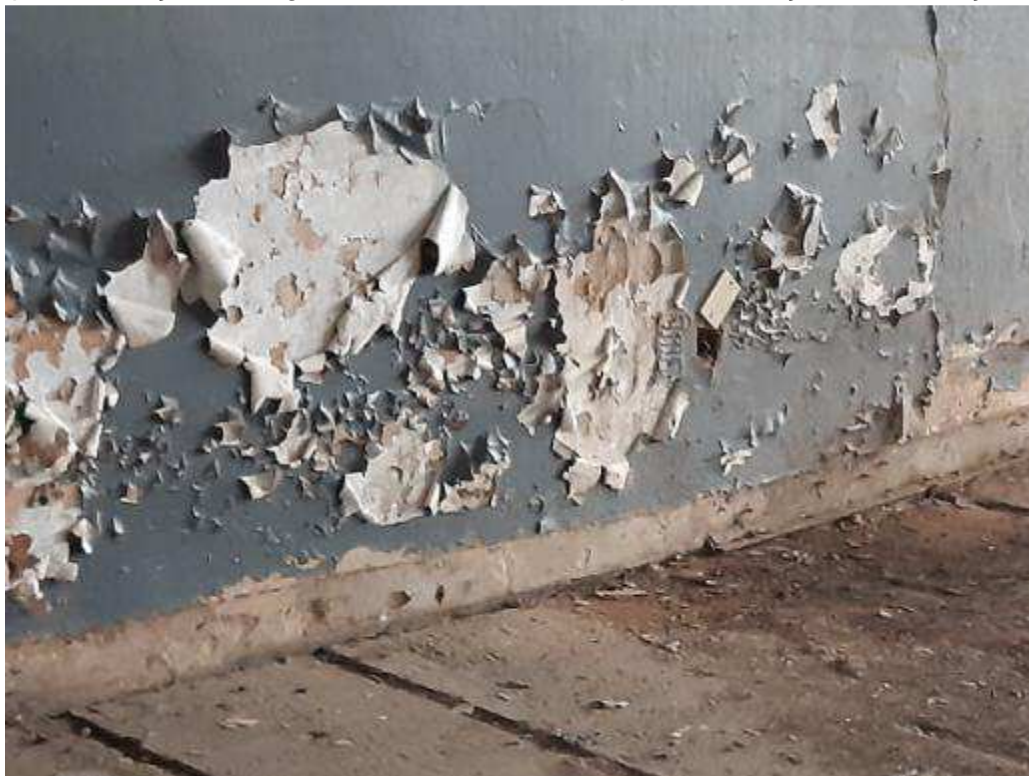
6. Pintura: tinta látex nas paredes externas e internas
- 6.1. Interna: tinta látex com preservação de pintura decorativa na boca de cena e pintura lisa sobre pintura decorativa nas paredes laterais, conforme relatório de prospecção e janelas de prospecção existentes. Observa-se um avançado processo de descascamento principalmente das camadas mais recentes de pintura nas partes mais baixas das paredes laterais, provavelmente em função de umidade do solo. Encaminhamento: enviar para departamento responsável para avaliação de origem e necessidade de impermeabilização das fundações;

Descascamento da pintura das paredes internas, devido umidade ascendente do solo

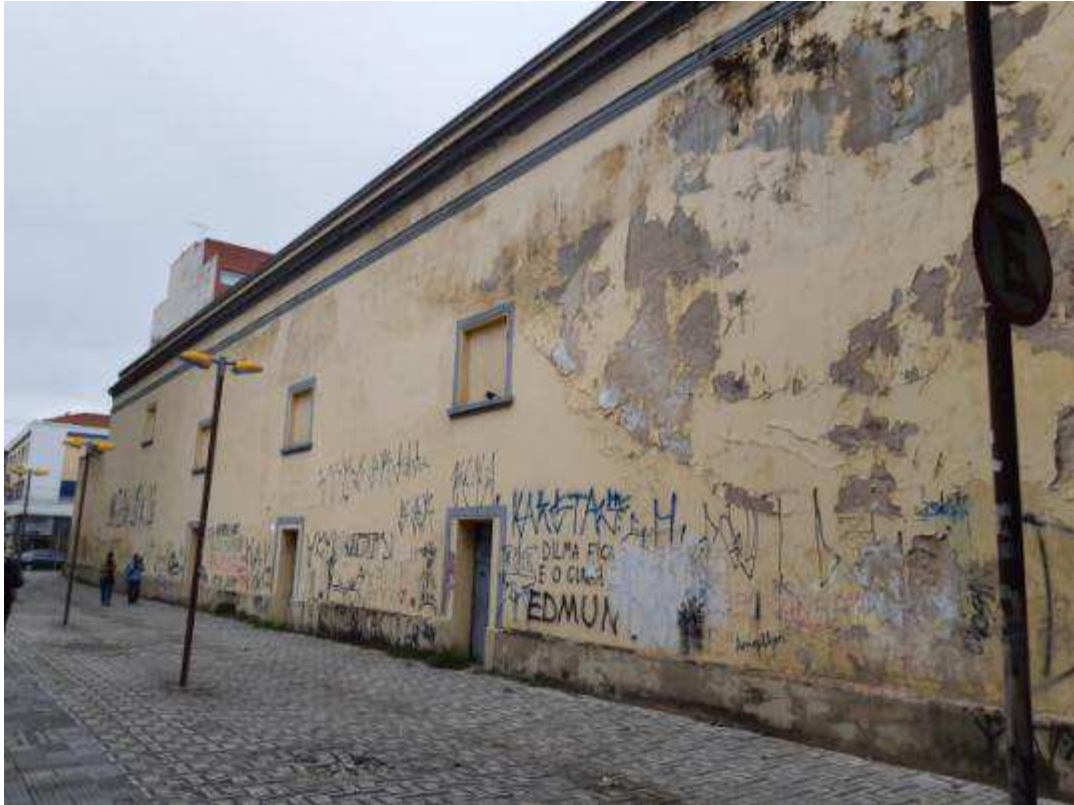
- 6.2. Externa: tinta látex com preservação de pintura decorativa nas paredes e tinta esmalte sintético nas portas de enrolar e portões. Pintura em mal estado de conservação com presença de pichações.

Presença de pichações na parede externa do edifício

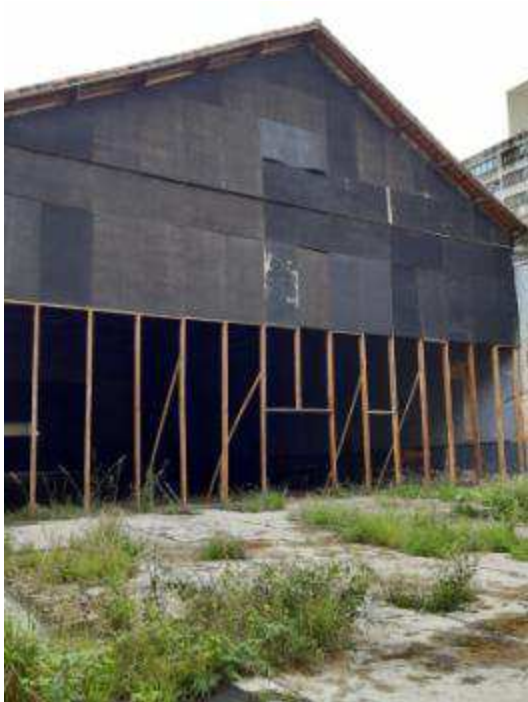
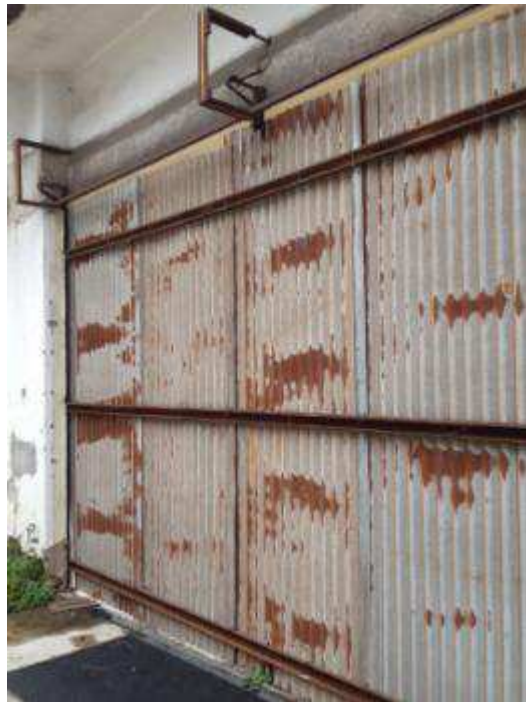
- 12.2. Fechamento do corpo da platéia com placas madeirit.
 - 12.3. Fachada e fechamento dos fundos em muro de alvenaria, portas e portão de ferro. O portão da frente foi substituído por chapas metálicas onduladas fixas. Não representa comprometimento do patrimônio.

Fechamento do edifício em placas de maderit, falta de capinação e fechamento do lote com chapas de ferro ondulado fixas.

13. Limpeza: áreas externas tomadas por vegetação. Encaminhamento: enviar para departamento responsável para realização de capinagem.
