Trata o presente trabalho de Vistoria Anual de Bens Tombados do Conjunto Residencial Comendador Mansueto Cecchi.

A vistoria foi realizada no dia 28.08.2019 e considerou a análise dos elementos constantes nas diretrizes de tombamento, a saber:

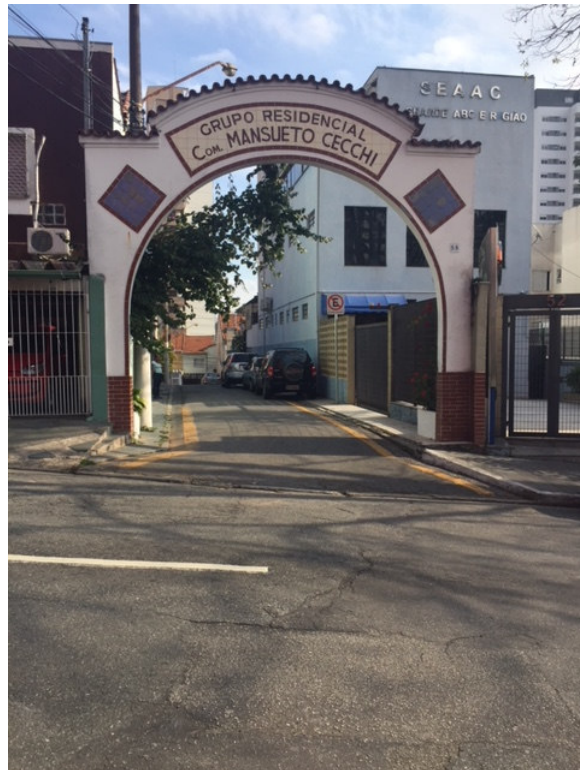
Com relação ao item 1, pórticos de entrada e saída, conforme pode ser verificado em fotos abaixo, temos a informar que o Pórtico de Av. João Ramalho, 68 apresenta bom estado de conservação, necessitando apenas de pintura. Já o pórtico localizado na Rua Coronel Fernando Prestes, 617 necessita de reparos na alvenaria, instalação de cerâmica nas áreas onde houve o descolamento destas e pintura geral, portanto faz-se necessário procedimentos de manutenção.

Pórtico – Av. João Ramalho, 68 – Frente (Foto 01)

Mediante o exposto sugerimos que se notifiquem os proprietários das residências, ou o responsável, a realizarem a manutenção dos pórticos, tanto o que está localizado na Av. João Ramalho, quanto o da Rua Coronel Fernando Prestes. Este serviço, conforme previsto no item 7 das diretrizes de tombamento, devem ser comunicadas ao COMDEPHAAPASA, antes de seu início.

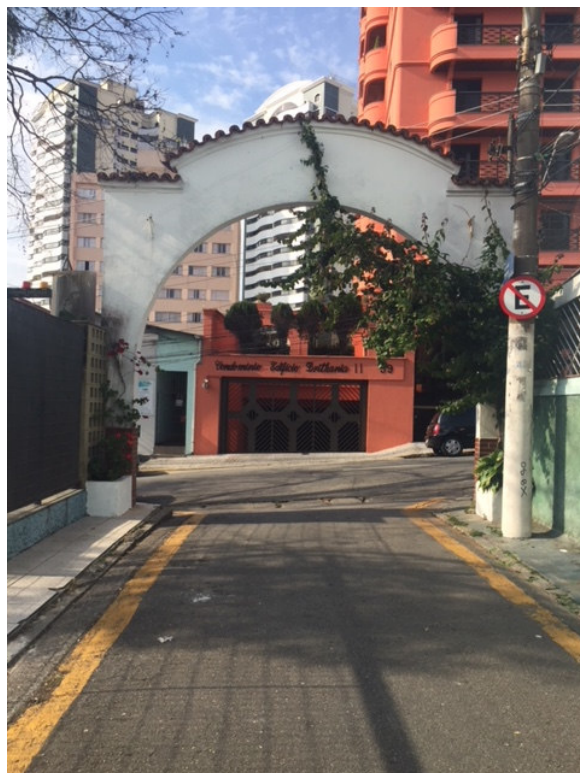
Pórtico – Av. João Ramalho, 68 – fundos (Foto 02)

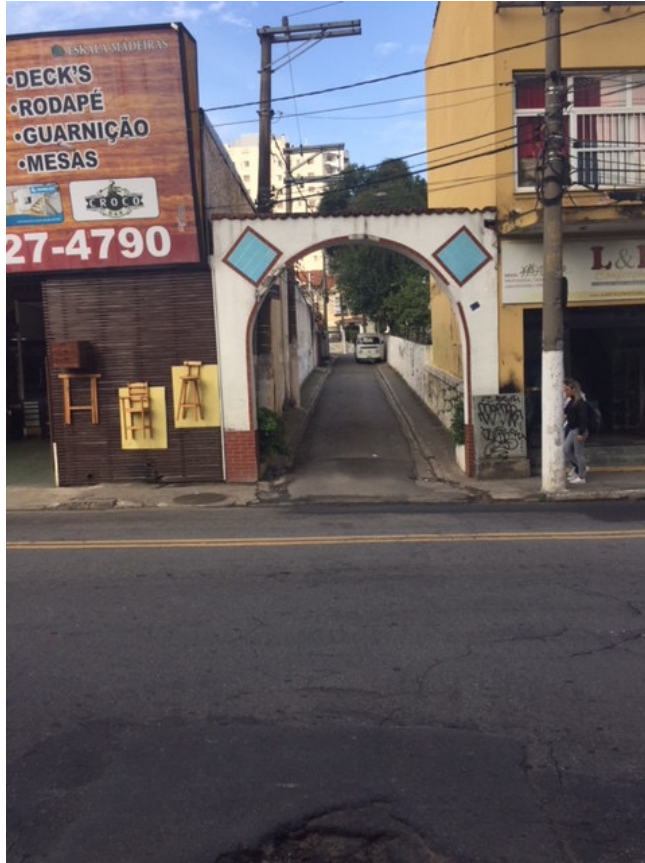
Pórtico – Rua Coronel F. Prestes, 617 – Frente (Foto 03)

Problemas na alvenaria, pintura e revestimento cerâmico.

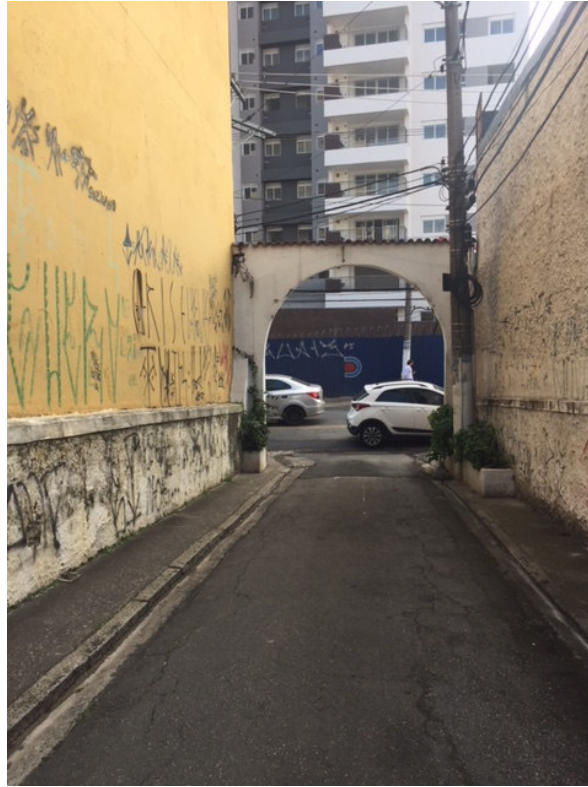
Pórtico – Rua Coronel F. Prestes, 617 – Fundos (Foto 06)

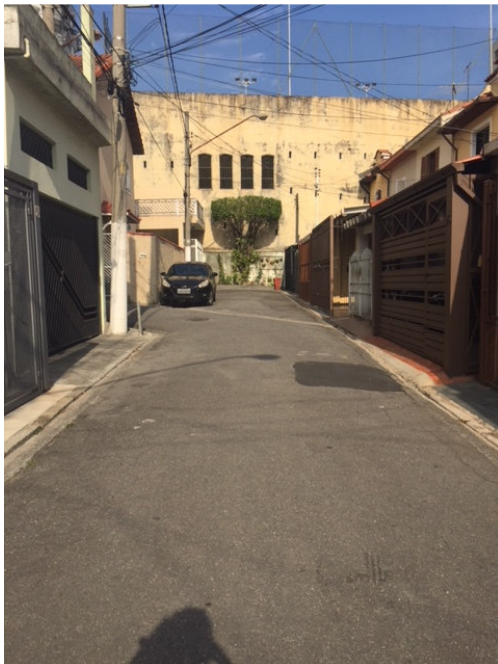
Com relação ao item 2,3 e 4 temos a informar que não observamos englobamento de lotes, bem como não houve mudança no desenho do arruamento, nem alteração nas larguras das calçadas. O gabarito (altura) das edificações é o mesmo verificado na vistoria que resultou no tombamento do bem. Segue abaixo fotos destes elementos.

Travessa Adonias Filho (Foto 07)

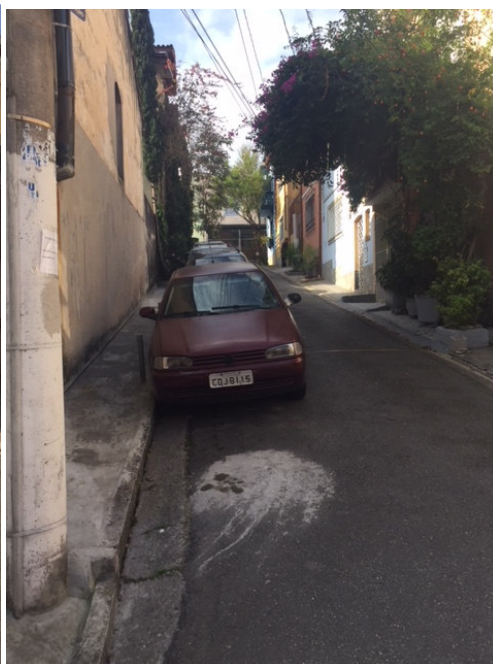
Travessa Utrillo (Foto 08)

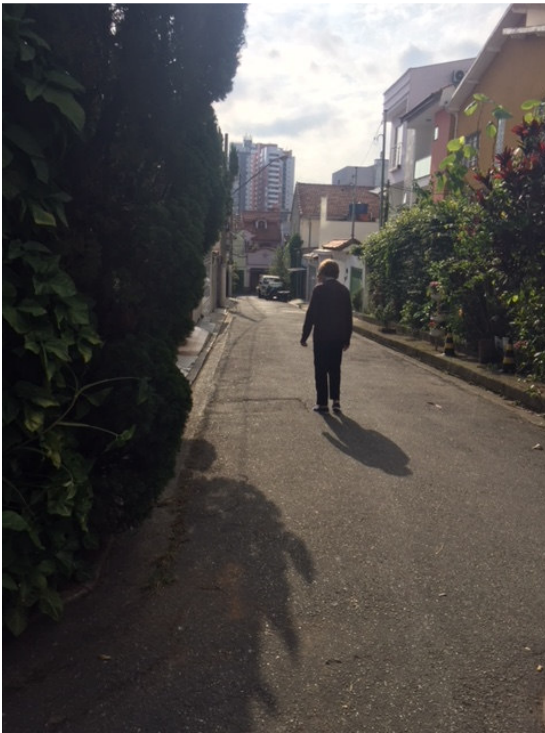
Travessa Utrillo (Foto 09)

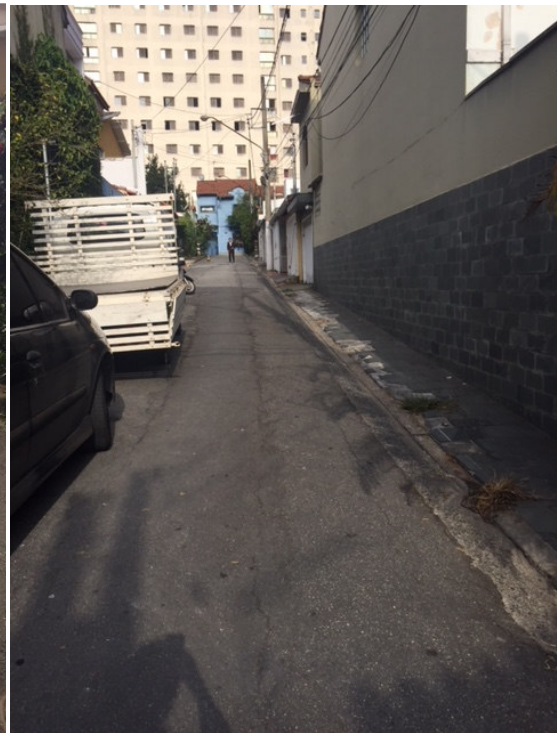
Travessa Utrillo (Foto 10)

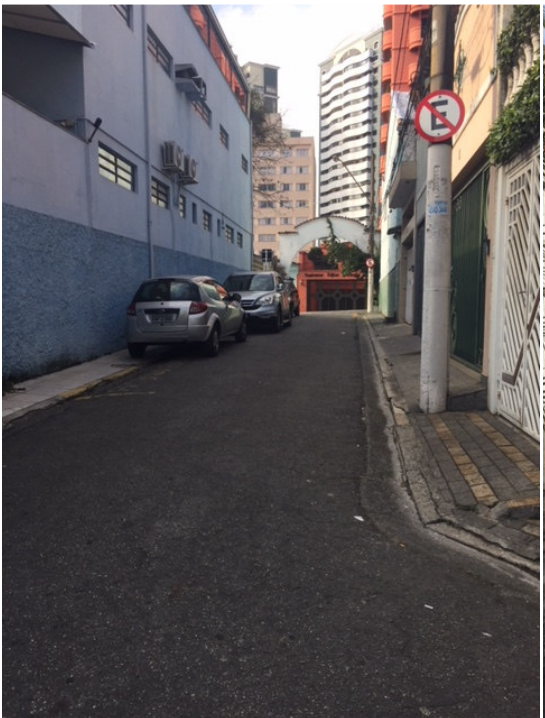
Travessa Azevedo Marques (Foto 11)

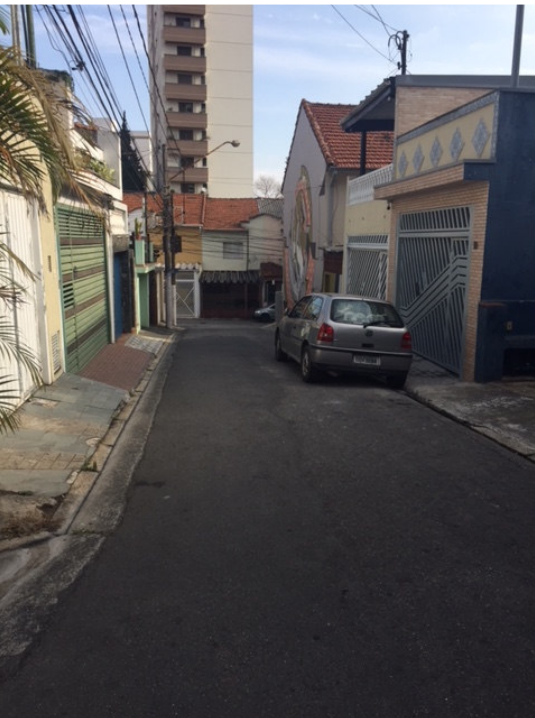
Travessa Azevedo Marques (Foto 12)

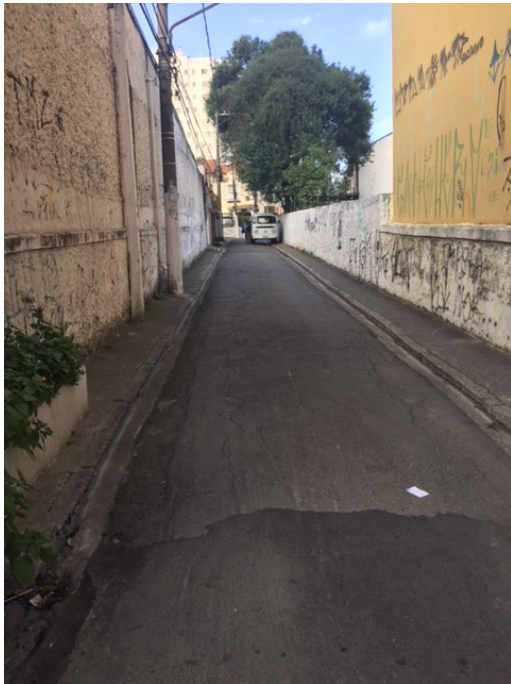
Travessa Adonias Filho (Foto 13)

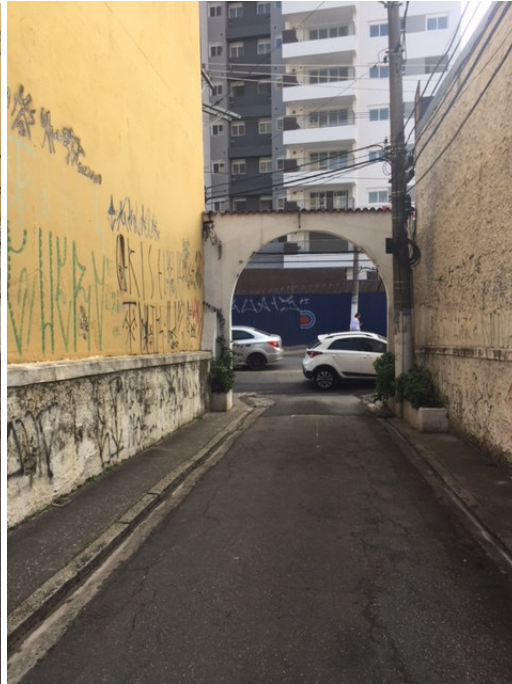
Travessa Adonias Filho (Foto 14)
