PREFEITURA DE SANTO ANDRÉ

Secretaria de Cultura
Corpo Técnico de apoio ao Patrimônio Cultural

À
Secretaria executiva do COMDEPHAAPASA

Conforme solicitação realizada, em 20 de janeiro de 2020, foram vistoriados os imóveis do antigo Serrano Atlético Clube, localizado na Rua Direita esquina com Caminho do Mens, e do antigo Clube Lira da Serra, localizado na Avenida Fox esquina com Avenida Rymkiewics, ambos na vila ferroviária de Paranapiacaba. Observamos que em função da situação de risco foi realizada apenas a análise visual dos bens protegidos.

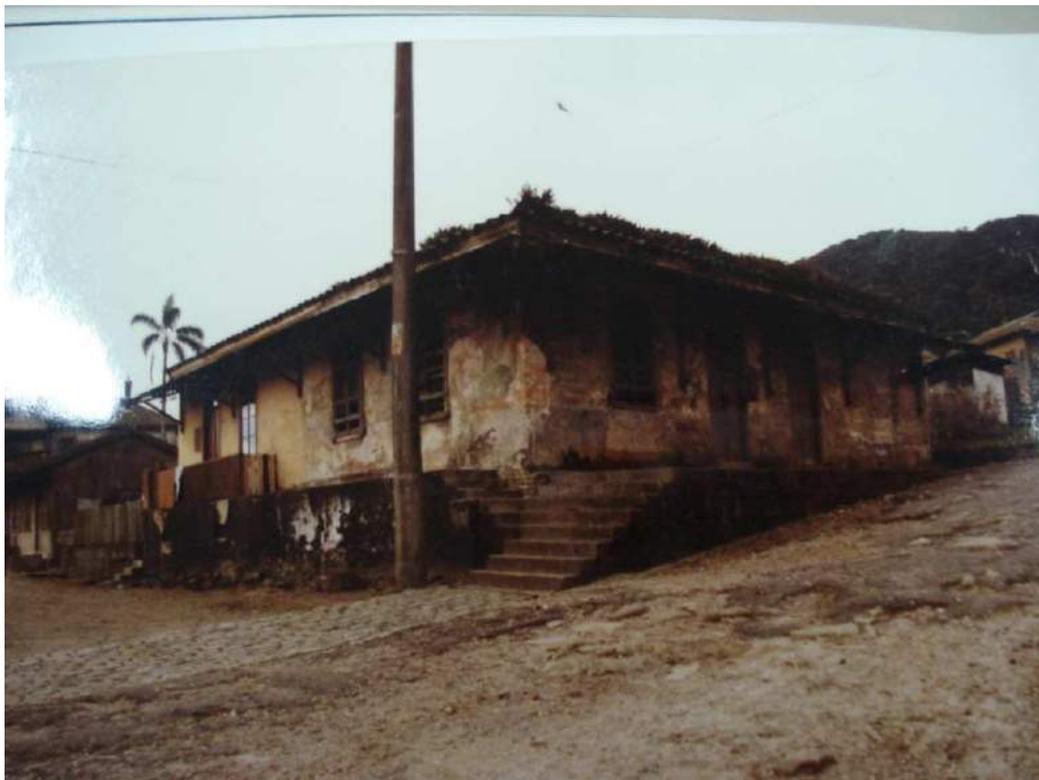
Foto 1: Edifício Serrano Atlético Clube desocupado e em péssimas condições do telhado, argamassas e revestimentos em 1985 (foto: CONDEPHAAPASA)

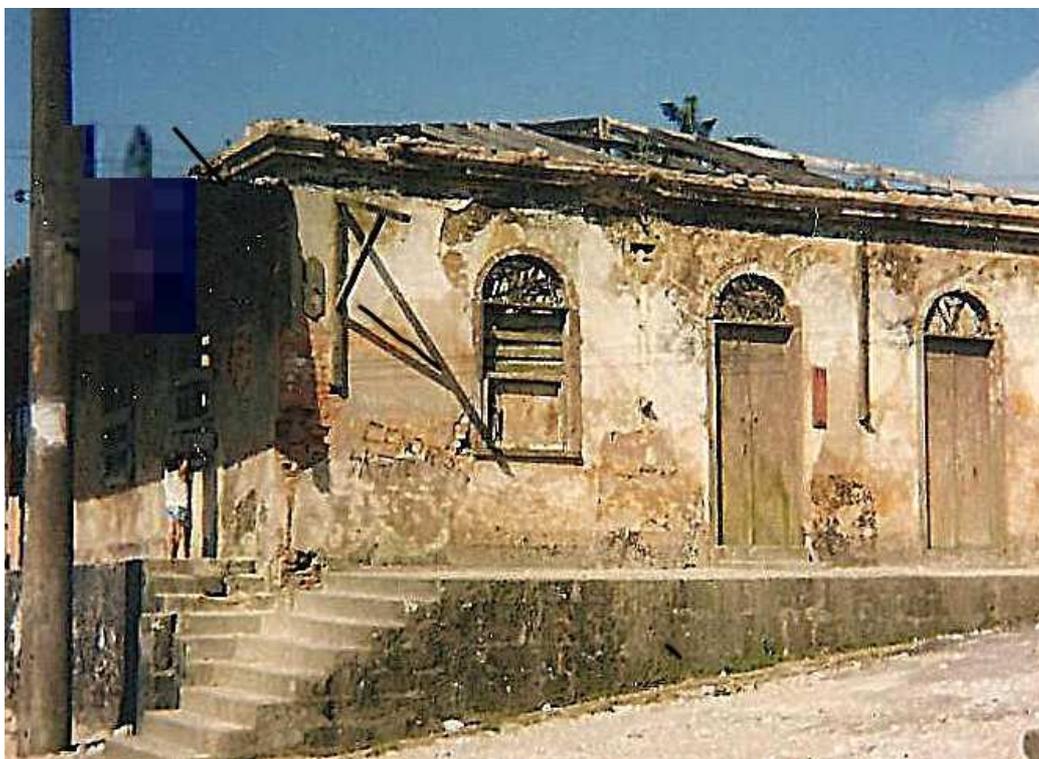
Foto 2: Edifício Serrano Atlético Clube em 1989 com telhado sem telhas e estrutura de madeira exposta, deterioração dos beirais e descolamento de argamassas (Foto: E. Barros - mapio.net).

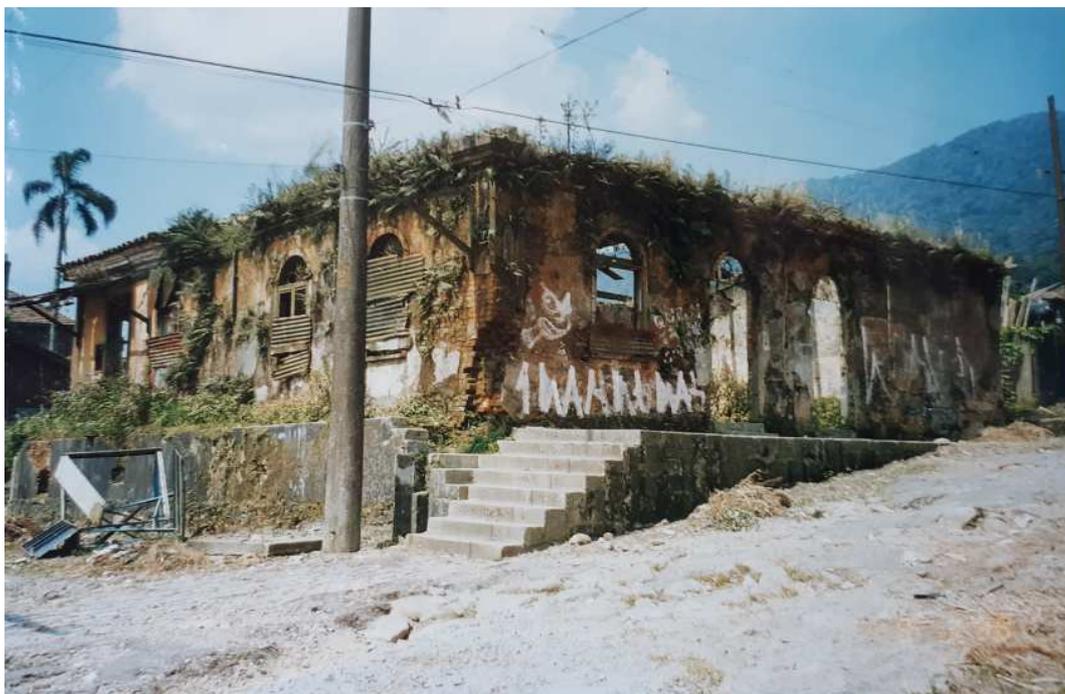
Foto 3: Edifício Serrano Atlético Clube em 1998, aumento de deterioração do telhado, perda do beiral, das portas e das janelas, comprometimento de paredes pela umidade e vegetação, além de depredações (Foto: Mauro Melhardo).

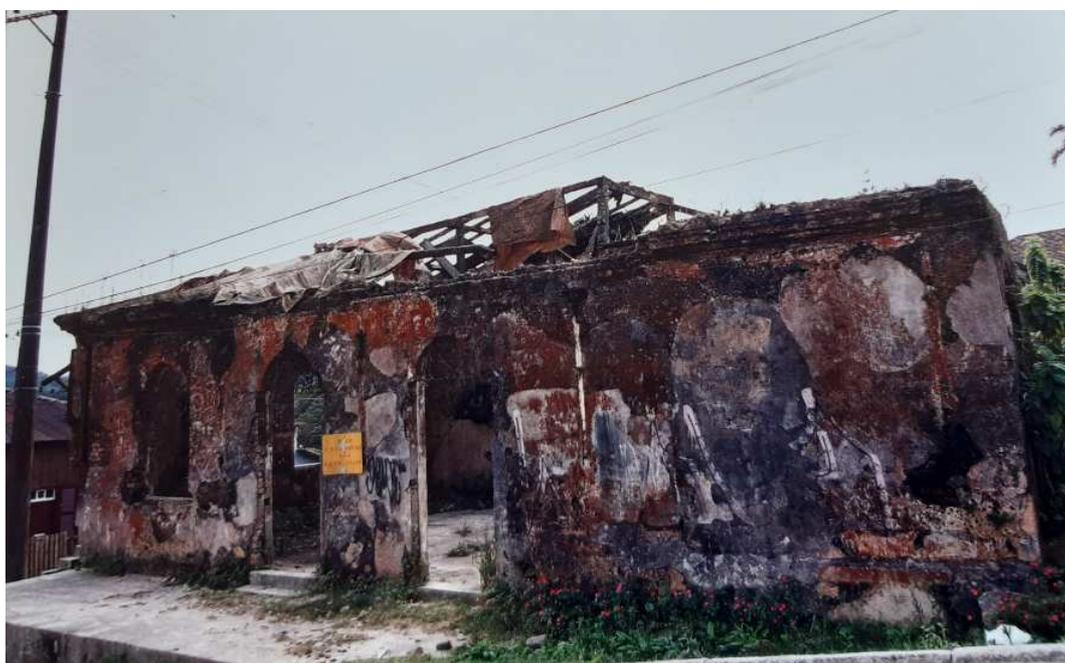
Foto 4: Edifício Serrano Atlético Clube em 2000, com a piora das condições das paredes e estrutura do telhado e perda total de portas, janelas e de outros componentes (foto: Suzana Cecilia Kleeb).

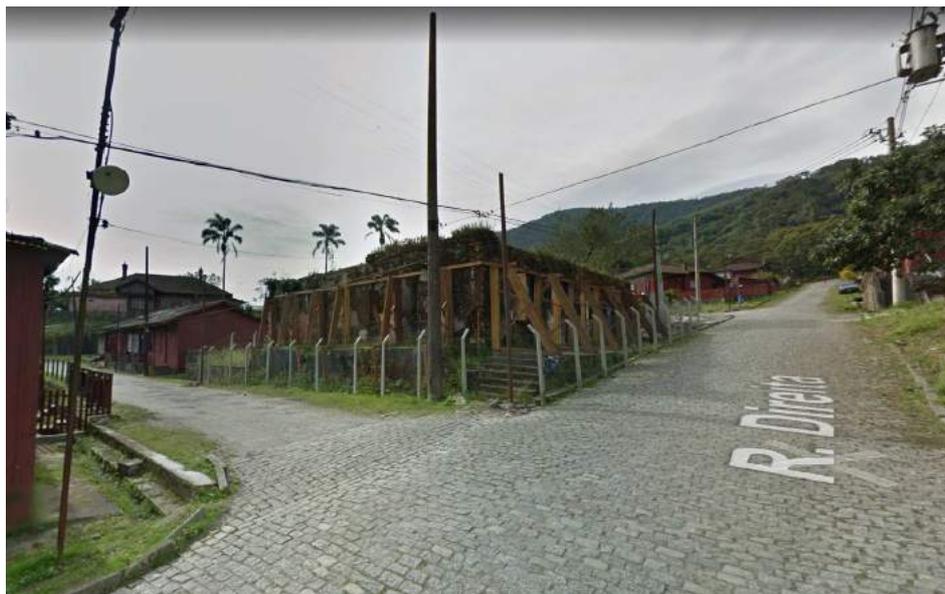
Foto 5: Edifício Serrano Atlético Clube em 2012, com aumento da deterioração e comprometimento das paredes foi realizada o cercamento e contenção provisória com escoras de madeira (Foto: Google Street).

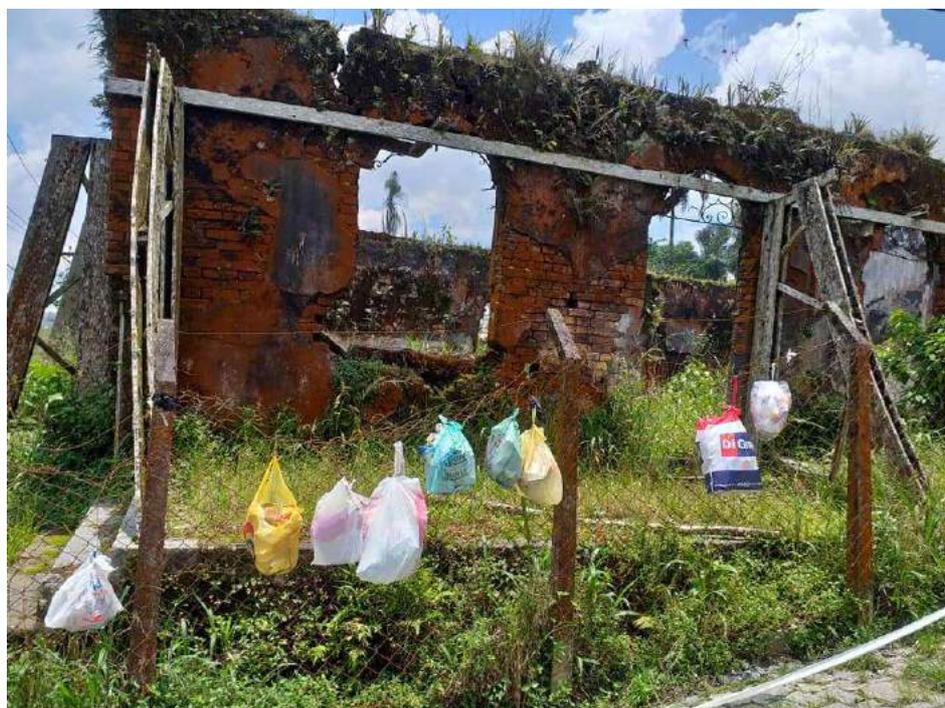
Foto 6: Edifício Serrano Atlético Clube antes do sinistro. (Eduardo Pin)

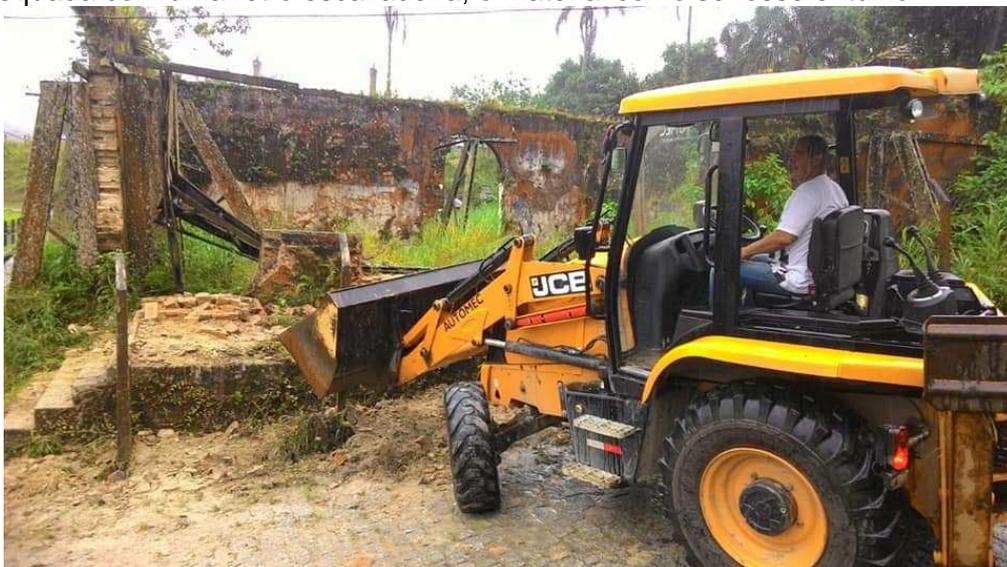
Após o desmoronamento, a prefeitura remove de forma justificada, mas de maneira inadequada com uma retro escavadeira, o material como se fosse entulho.

Foto 7: Trabalho de remoção com máquinas do material pela equipe da SMA da Prefeitura

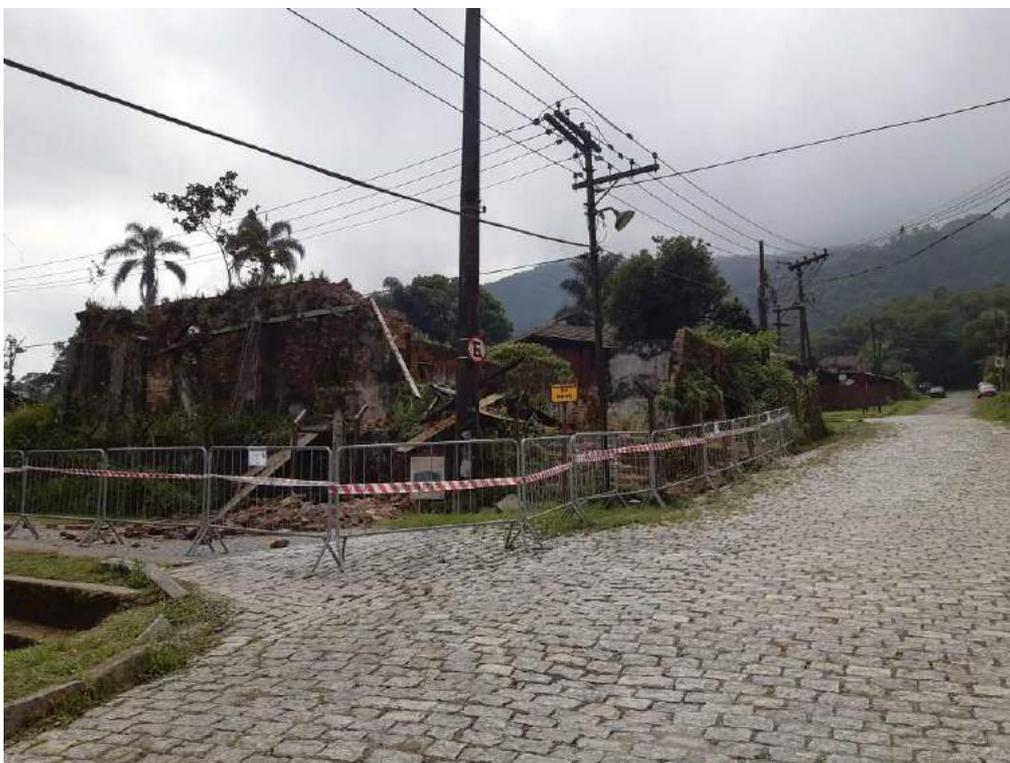
Seguem fotos da situação atual do imóvel. Observa-se que até então, apesar do grande comprometimento pela umidade e vegetação, todas as paredes externas estavam em pé. Após o sinistro, perdeu-se a leitura do volume original da edificação na paisagem. Segundo da prefeitura, não há e nunca houve projeto para o local.

Foto 8: Vista geral do antigo edifício Serrano Atlético Clube após o sinistro com cercamento pela Defesa Civil

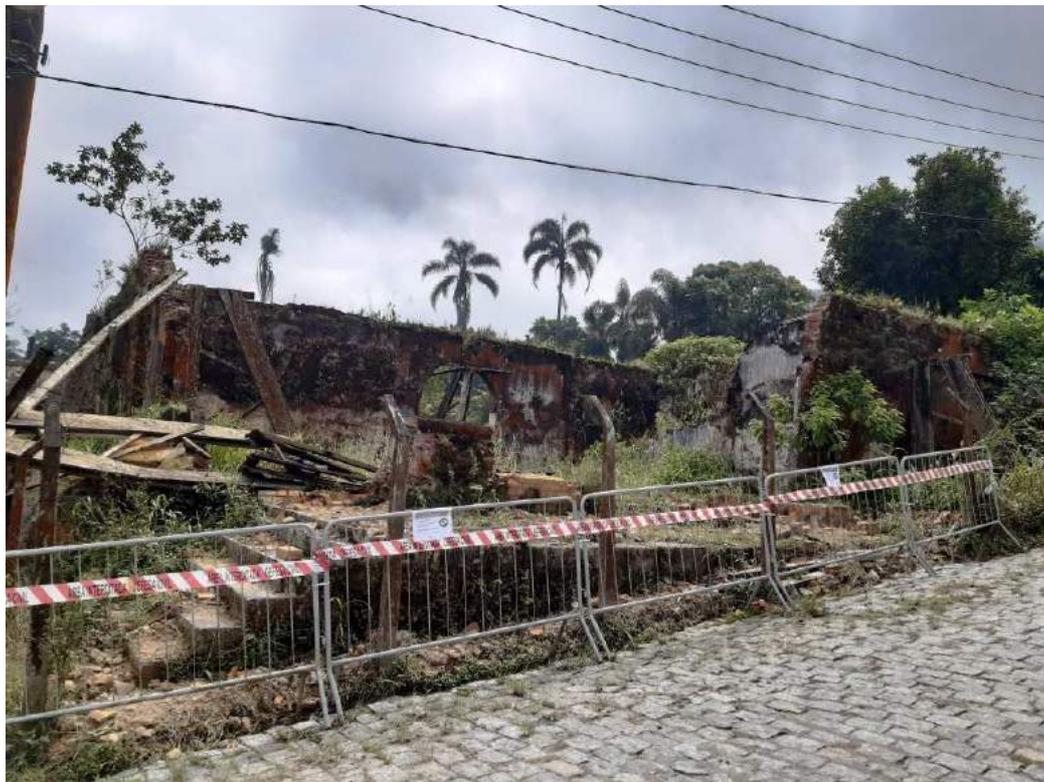
Segundo relato do Diretor do Departamento de Gestão de Paranapiacaba e Parque Andreense, Eric Lamarca, no mesmo fim de semana, mais chuvas provocaram novo desmoronamento, desta vez da parede da fachada frontal, voltada para a Rua Direita.

Foto 9: Vista da fachada principal sem a parede com detalhe das escoras de madeira quebradas

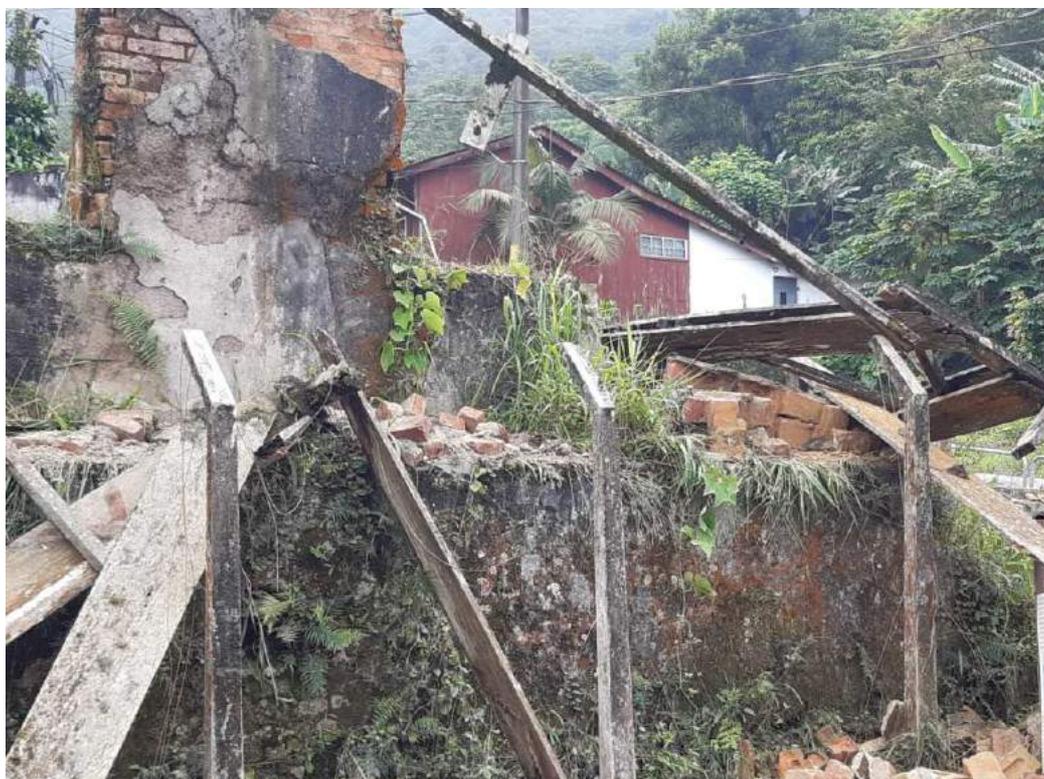
“Na noite do dia 11/01/2020, as chuvas intensas causaram a queda da parede externa voltada para a Rua Caminho do Mens s/nº na Vila de Paranapiacaba.

Foto 10: Vista da fachada lateral parcialmente sem parede com detalhe das escoras de madeira quebradas

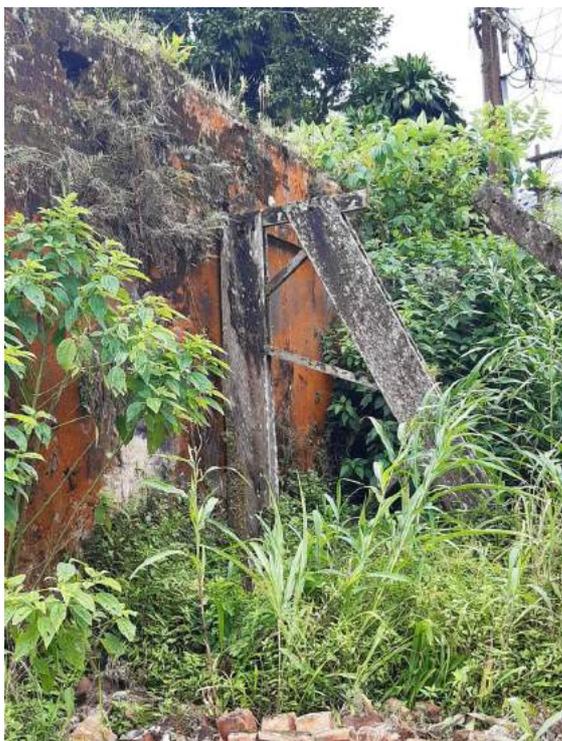
Foto 11: Escora de madeira em deterioração

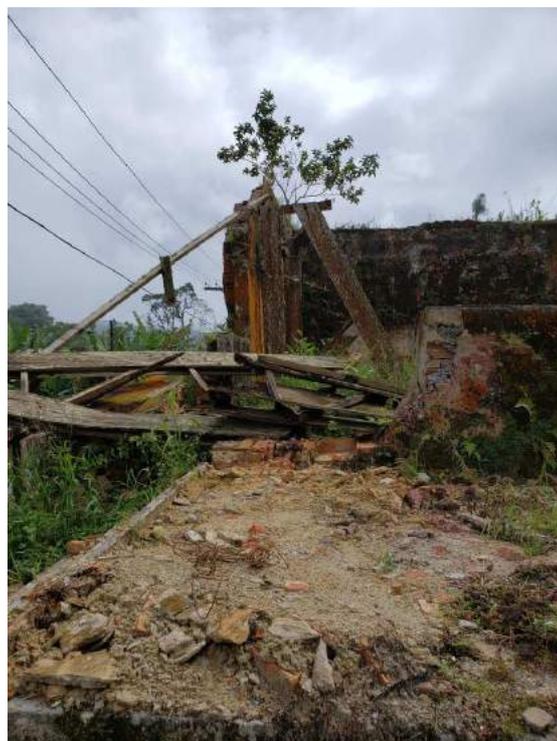
Foto 12: Paredes úmidas e com vegetação

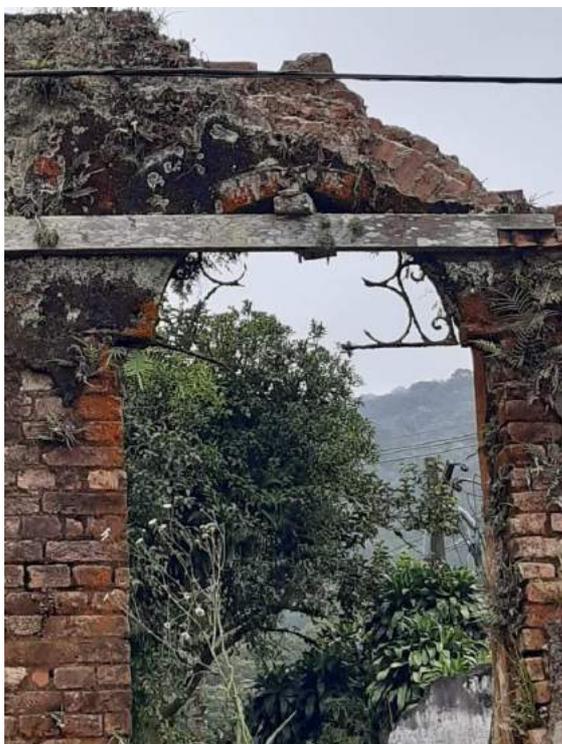
Foto 13: Janelas com travas de madeira deterioradas

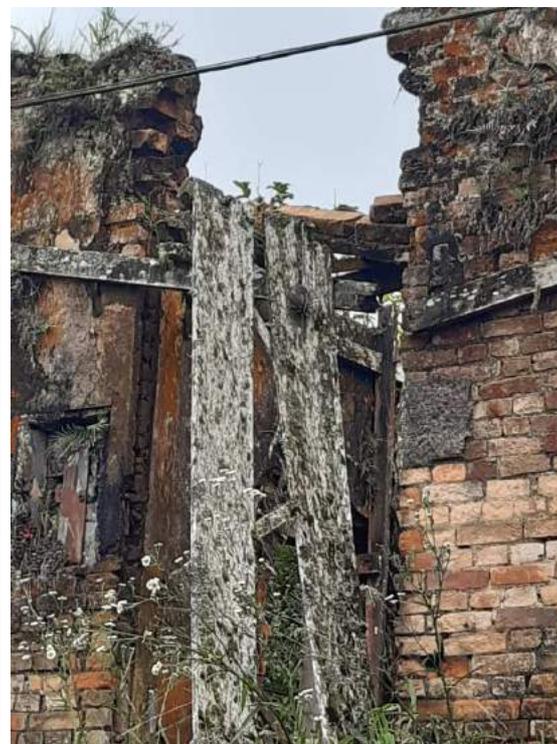
Foto 14: Desmoronamento do arco das janelas

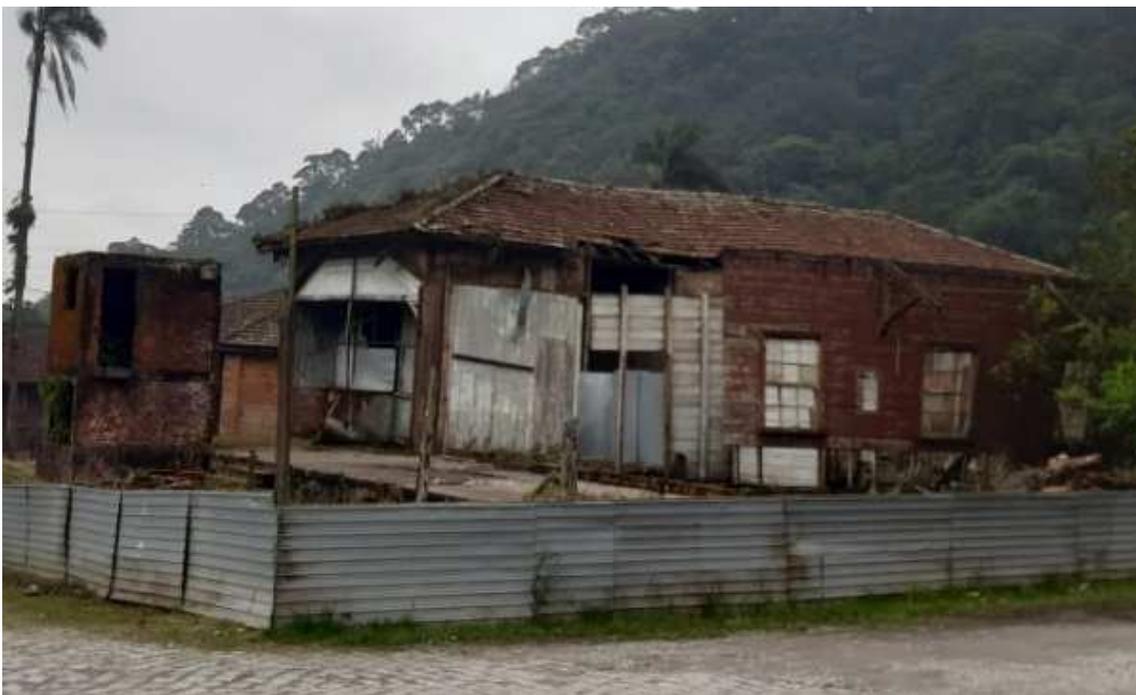
Atualmente o edifício do antigo Clube Lira encontra-se em estado precário, representando risco à integridade do patrimônio. O volume frontal foi demolido, algumas paredes foram retiradas e outras estão com as réguas apodrecidas e o telhado está cedendo. A prefeitura fechou as aberturas com tapumes de madeira e cercou o lote com tapume de placas metálicas de baixa altura.

Foto 17: Vista do antigo Clube Lira Serrano em 2020

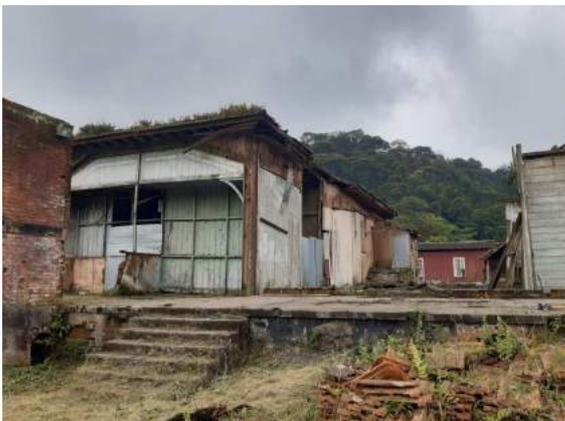
A edificação a direita do conjunto, e que tinha conexão com o edifício do Cine Lira, ruiu quase que por completo, restando poucas paredes de madeira com sérios problemas de prumo e estabilidade. Foram relatadas ocorrências de invasão e diversas de roubo de materiais.

Foto18: Supressão de grande parte do volume do edifício

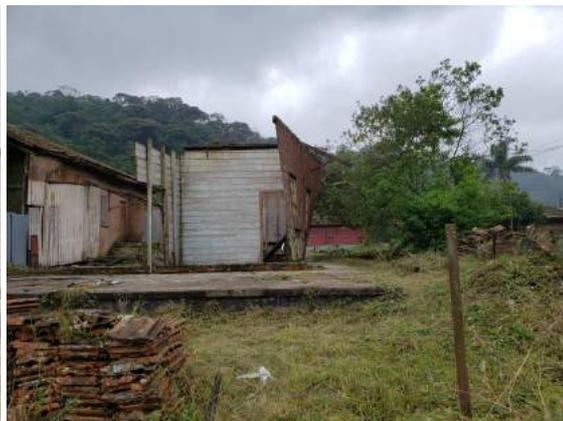
Foto19: Paredes restantes sem prumo e estabilidade
