**Processo: 32.335/2010**

Trata-se de relatório técnico para os devidos esclarecimentos, motivado por denúncia realizado por munícipe ao COMDEPHAAPASA, sobre a constatação de descaracterização de elementos do bem tombado conhecido como “Nosso Bar”, que passa por intervenção aprovada por este Conselho.

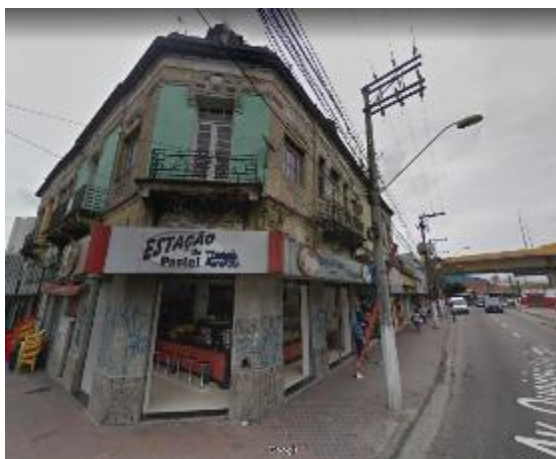
Imagem 1: Novembro de 2015

6. A retirada de painéis metálicos e letreiros de identificação dos estabelecimentos comerciais da fachada (foto 1), conforme diretriz de intervenção para o bem;

6. A solicitação ao proprietário apresentação para aprovação de projeto de estrutura para suporte dos painéis de identificação dos estabelecimentos comerciais limitados as bandeiras das portas do térreo, conforme diretriz de intervenção aprovada;

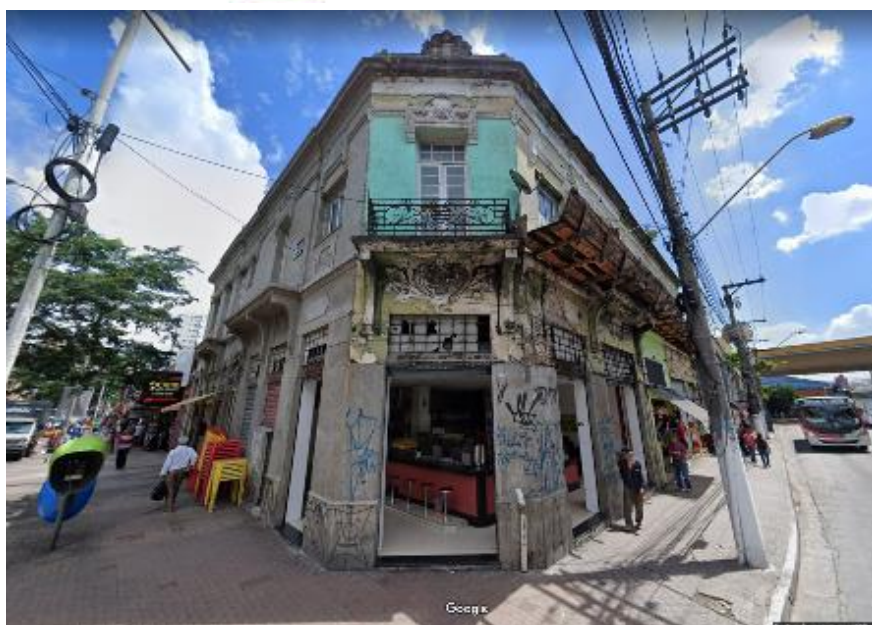
Imagem 5: Fevereiro de 2019

Como pode ser observado nas fotos e com o cruzando das informações dos relatórios de vistorias, podemos constatar que apesar da aprovação do projeto de restauro ter ocorrido em 10/02/2015, a realização das obras na fachada e parte interna foi iniciada apenas no segundo semestre de 2018. Na imagem 05/02/2019, observa-se a recuperação de parte da fachada da Rua Bernardino de Campos, porém, em vistoria de 16/03/2019, foi constatada que as obras estavam paralisadas, sendo retomadas apenas nos primeiros meses de 2020, conforme observação do Corpo Técnico, e segue até os dias atuais. Esclarecemos que em função da pandemia, não foi realizada a vistoria anual no bem em março de 2020, como programado.

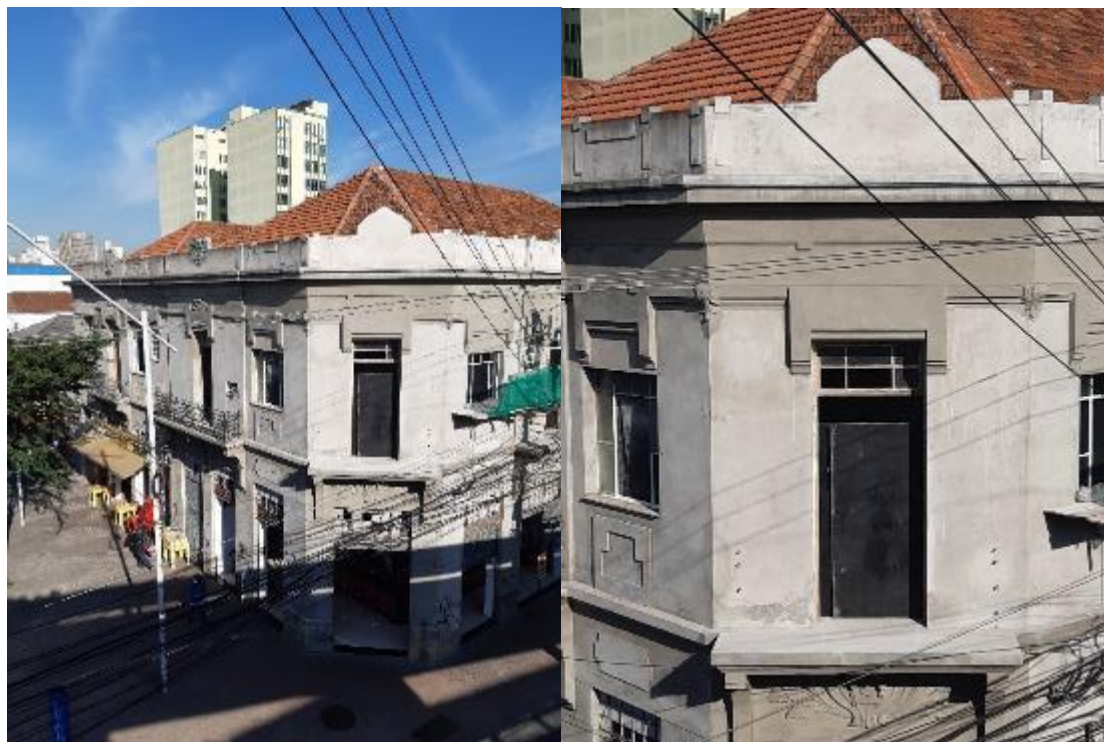
Imagens 6 e 7: Troca integral do revestimento das fachadas e detalhe de supressão de ornamentos

2. A substituição total da argamassa original da fachada, de traço rico em cal e pobre em cimento, por nova argamassa, de traço rico em cimento, diferente da orientação do memorial descritivo do projeto de conservação e restauro aprovado, que determina apenas a recomposição das partes trincadas, ocas e destacadas com argamassa do mesmo traço da original. Tal ação impede a realização de outra orientação que é a de pintura das paredes com tinta mineral, característica da época e compatível com a argamassa com traço rico em cal. A técnica antiga de pintura a base de tinta mineral tipo mineral, transpirante e a base de silicato de potássio reage quimicamente com a argamassa rica em cal e pobre em cimento, enquanto que a técnica atual de pintura a base de tinta látex se consolida através de aderência à argamassa;

2. A manutenção do revestimento realizado com traço de argamassa diferente do estabelecido no memorial, tendo em vista a perda irreversível de sua autenticidade e autorização para substituição de tinta mineral por tinta látex, compatível com esta para a pintura das paredes das fachadas, na cor definida pelo memorial, ou seja, na cor referência Pantone código 13.0905 tpx, na cor birth, no guia FHI.

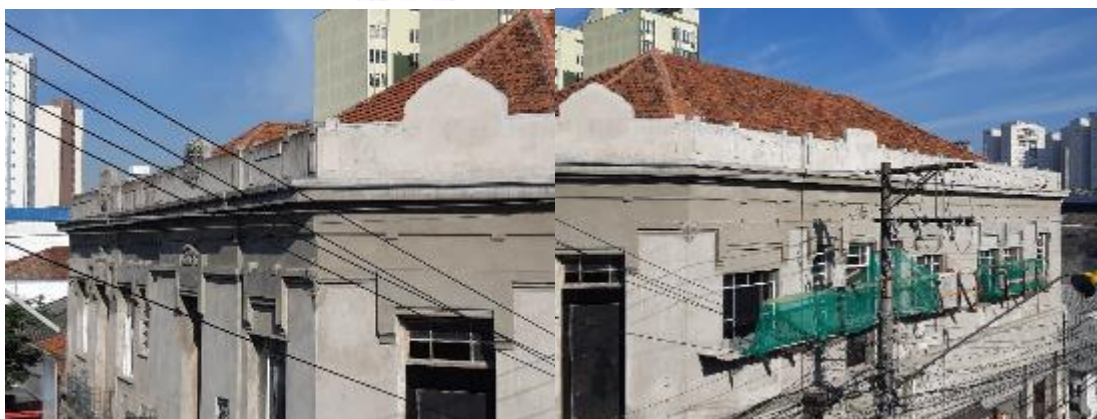
Imagens 8 e 9: Troca integral do revestimento das fachadas com execução e supressão de ornamentos

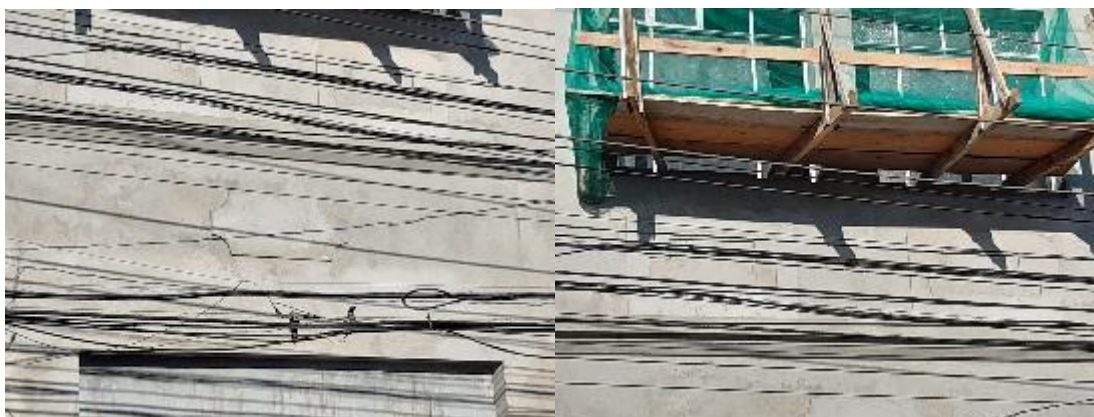
Imagens 12 e 13: Detalhe de execução de ornamentos geométricos da fachada da Av. Queiroz dos Santos

3. A execução inadequada da recuperação dos ornamentos e perda de elementos das fachadas. Observa-se que os ornamentos geométricos e mascarões e guirlandas em bom estado são mais fáceis de recuperação, porém quando estes estão em processo de degradação, o seu restauro exige mão de obra especializada. Conforme a vistoria realizada em 16/03/2019, em função do estado dos ornamentos, observou-se uma execução razoável, porém na continuidade da obra foram realizadas intervenções de qualidade não aceitável.

3. A contratação de empresa especializada para a realização de serviços de recuperação dos ornamentos realizadas em desacordo com padrões de qualidade e recomposição dos elementos suprimidos utilizando a boa técnica;

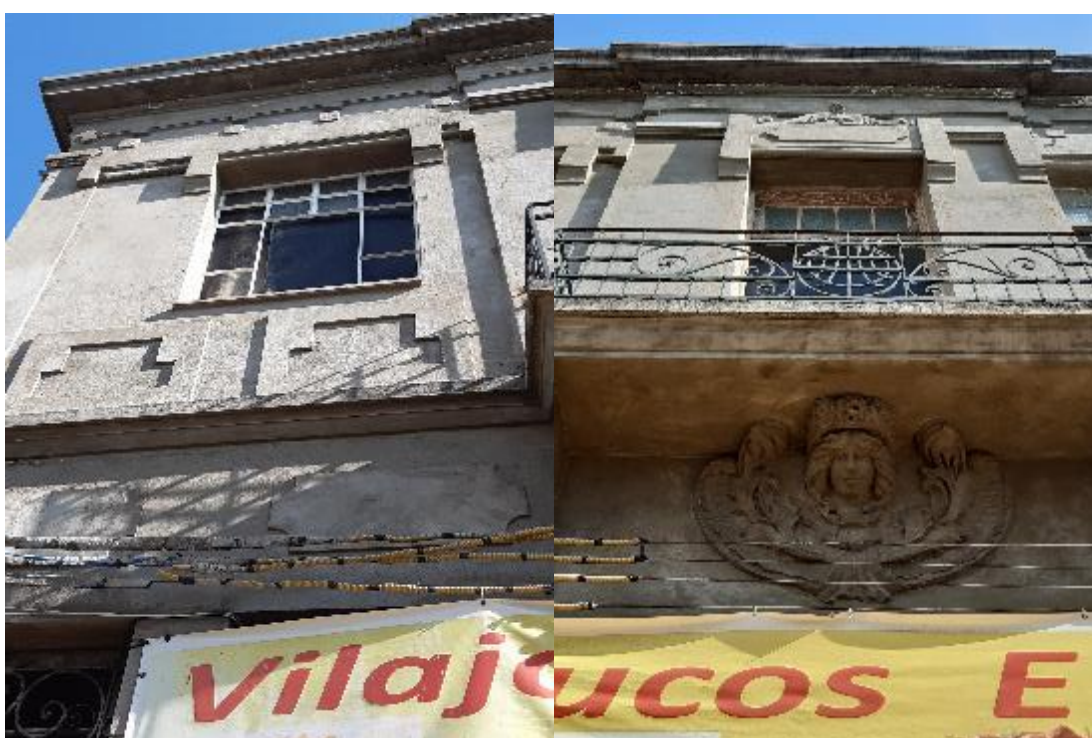
Imagens16 e 17: Detalhe de execução de ornamentos da fachada da Rua Bernardino de Campos

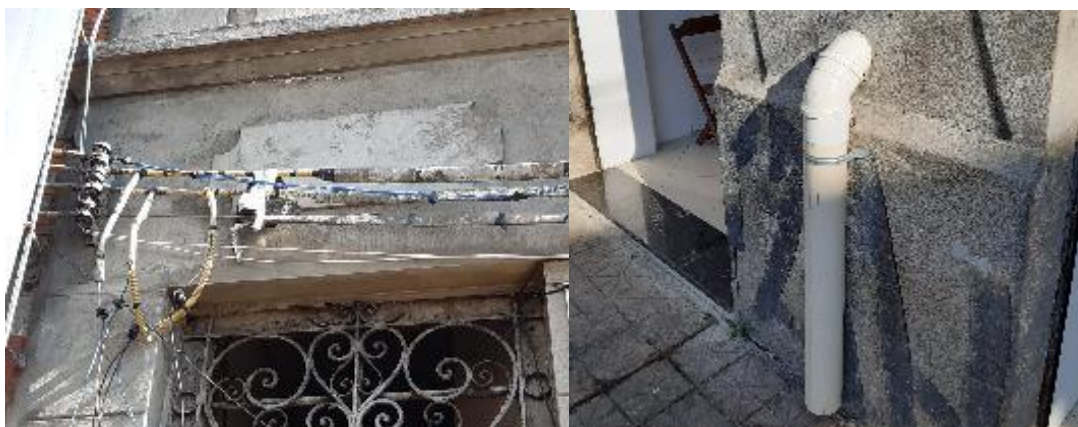
Imagens18 e 19: Detalhe de rede elétrica e de drenagem sobre a fachada da Rua Bernardino de Campos

5. A execução de rede de drenagem de águas pluviais aparentes sobre as fachadas (foto 19). Foram implantados condutores em PVC sobre a fachada em substituição aos condutores corroídos de ferro embutidos na parede, lançando as águas no passeio. O representante do proprietário afirma que quando houve a obra de reurbanização da Rua Bernardino de Campos, a tubulação foi enterrada não sendo possível a ligação e lançamento na sarjeta;

7. A manutenção de rede elétrica sobre as fachadas (foto 18), exposta com a retirada dos painéis e letreiros. É diretriz de preservação do bem a remoção de fiação das fachadas. Quando da reurbanização da Rua Bernardino de Campos e entorno pela prefeitura, foi diretriz e executada a substituição de rede elétrica em postes para rede fixada nas fachadas para a alimentação dos imóveis. O representante do proprietário alega que protocolou pedido a ANEL para analisar a viabilidade de outras alternativas;

4. A troca do forro de PVC instalado por forro de madeira tipo macho e fêmea com molduras no perímetro;
5. O envio de ofício do COMDEPHAAPASA ao Departamento de Vias Públicas para verificar a viabilidade de encaminhamento das águas pluviais à sarjeta e futura exigência de embutir os condutores de águas pluviais na parede;

7. O envio de ofício do COMDEPHAAPASA à ENEL Distribuição São Paulo com solicitação de reunião com o Corpo Técnico de Apoio para avaliar a viabilidade de retirada ou minimização do impacto visual da rede elétrica aparente nas fachadas.

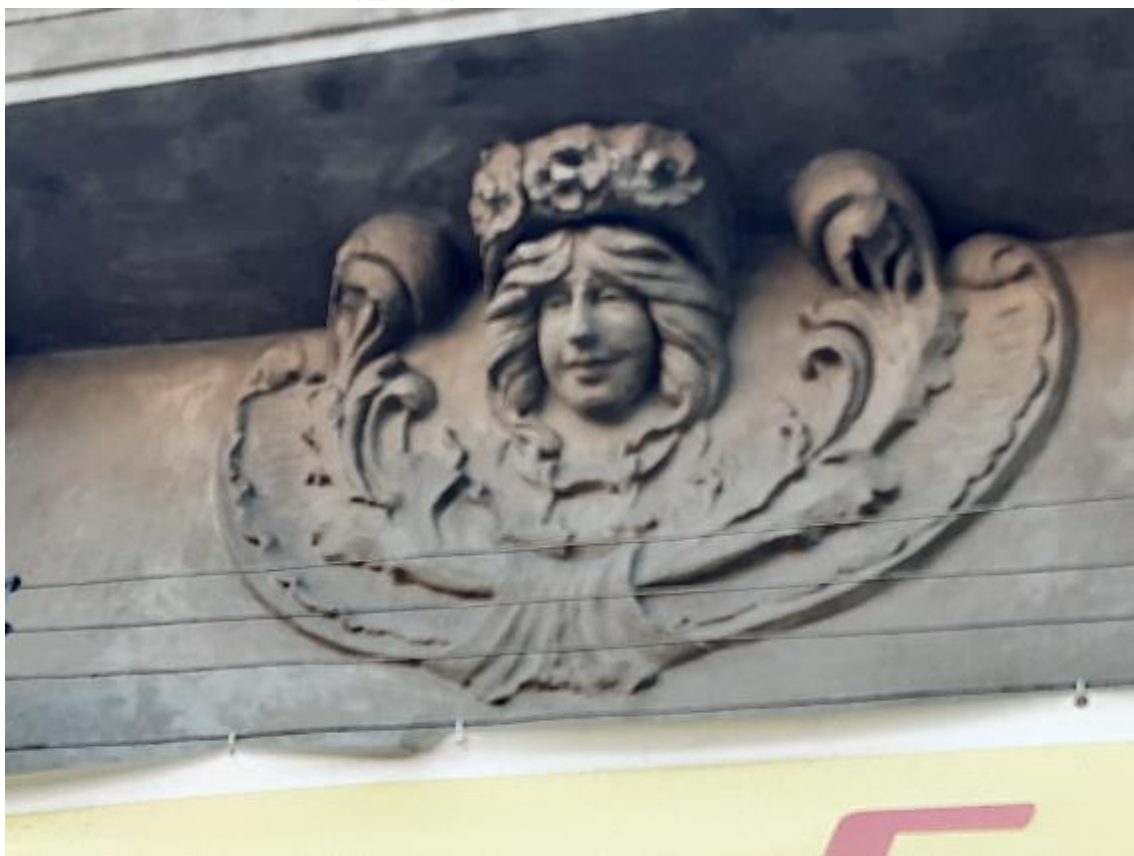
Imagem 20: Detalhe de execução de mascarão voltado para da Rua Bernardino de Campos

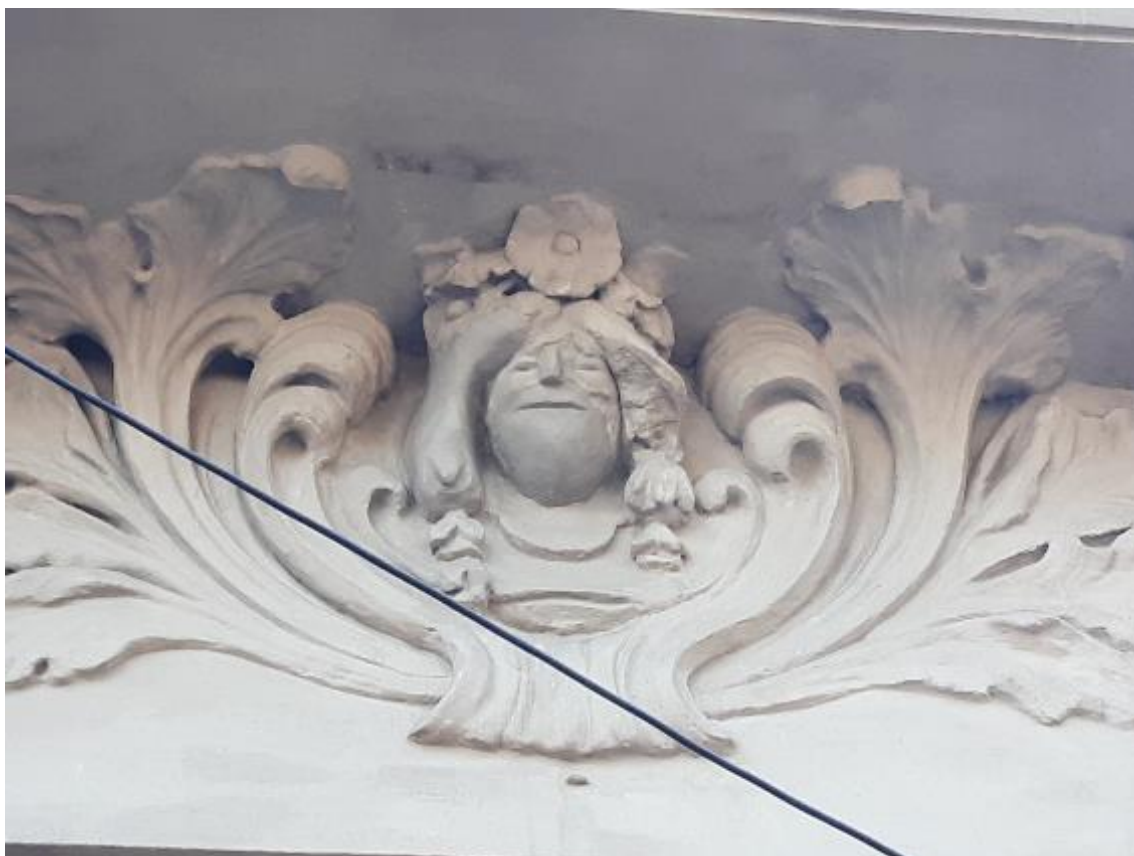
Imagem21: Detalhe de execução de mascarão voltado para da Rua Bernardino de Campos

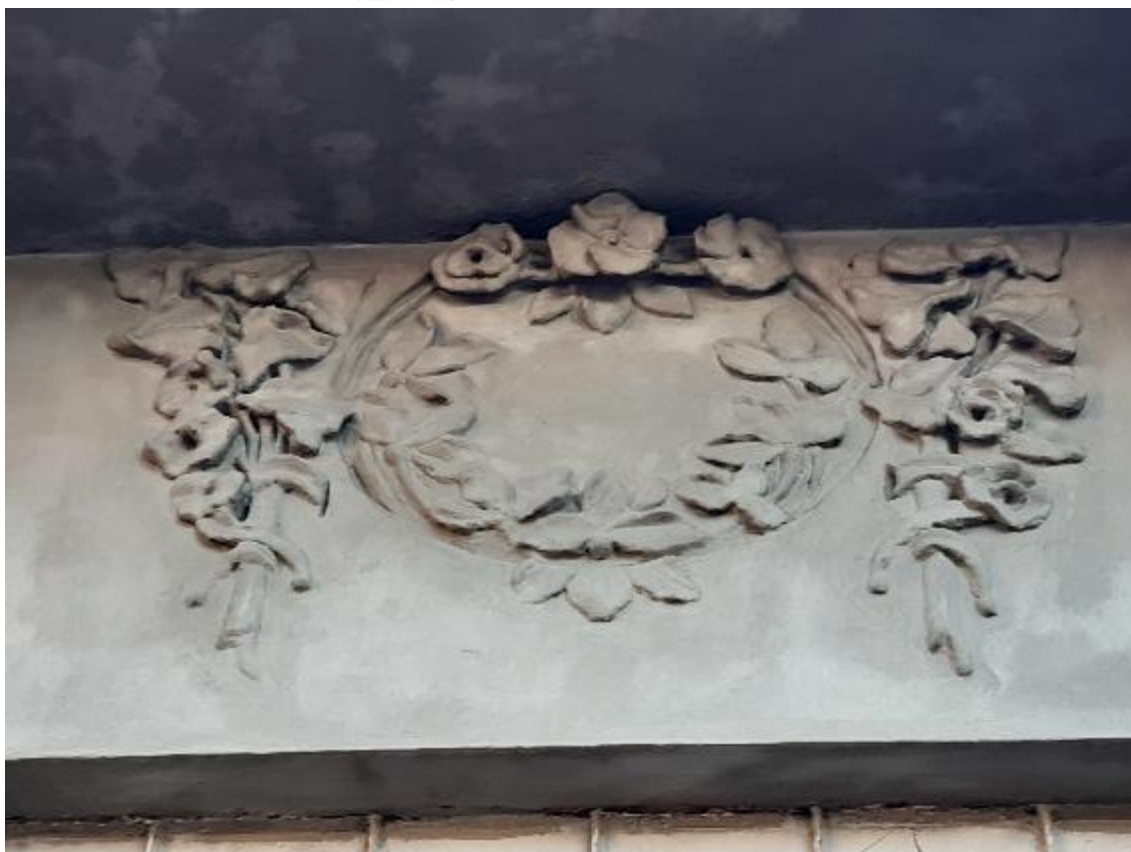
Imagem22: Detalhe de execução de guirlanda voltada para da Rua Bernardino de Campos

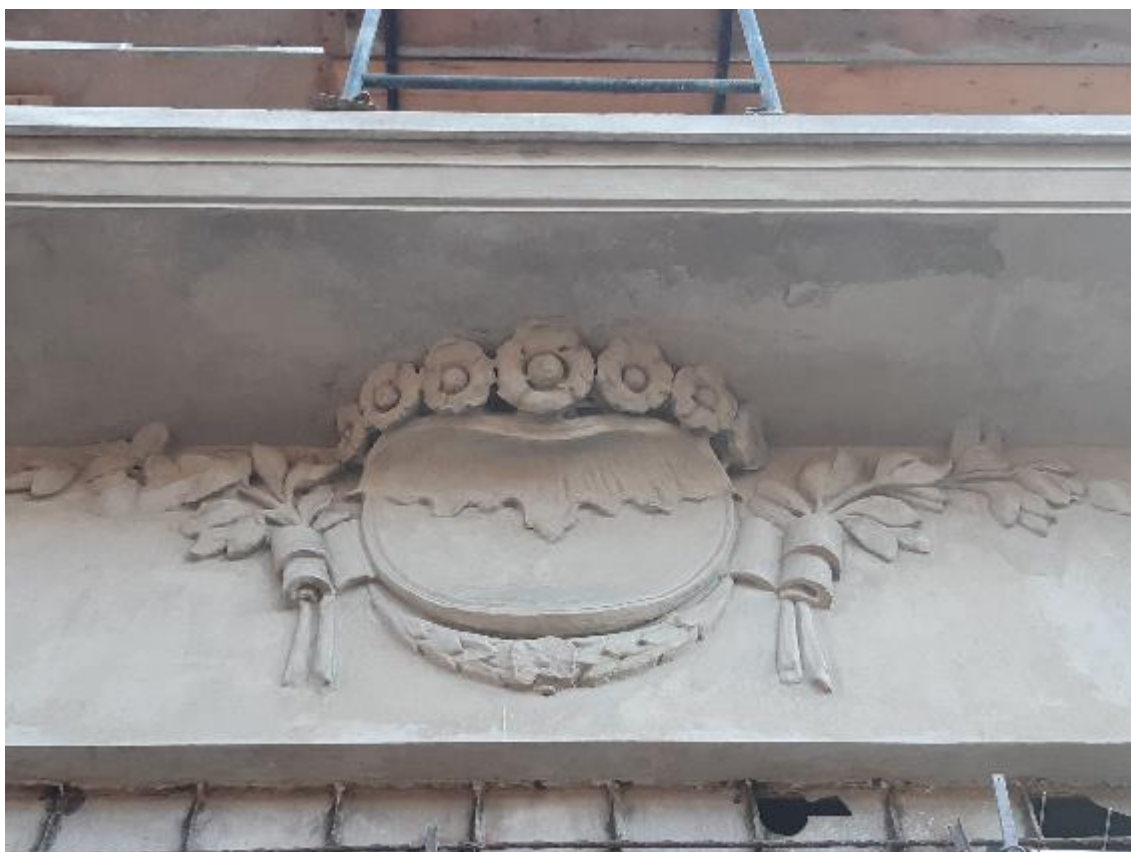
Imagem23: Detalhe de execução de guirlanda voltada para da Rua Bernardino de Campos

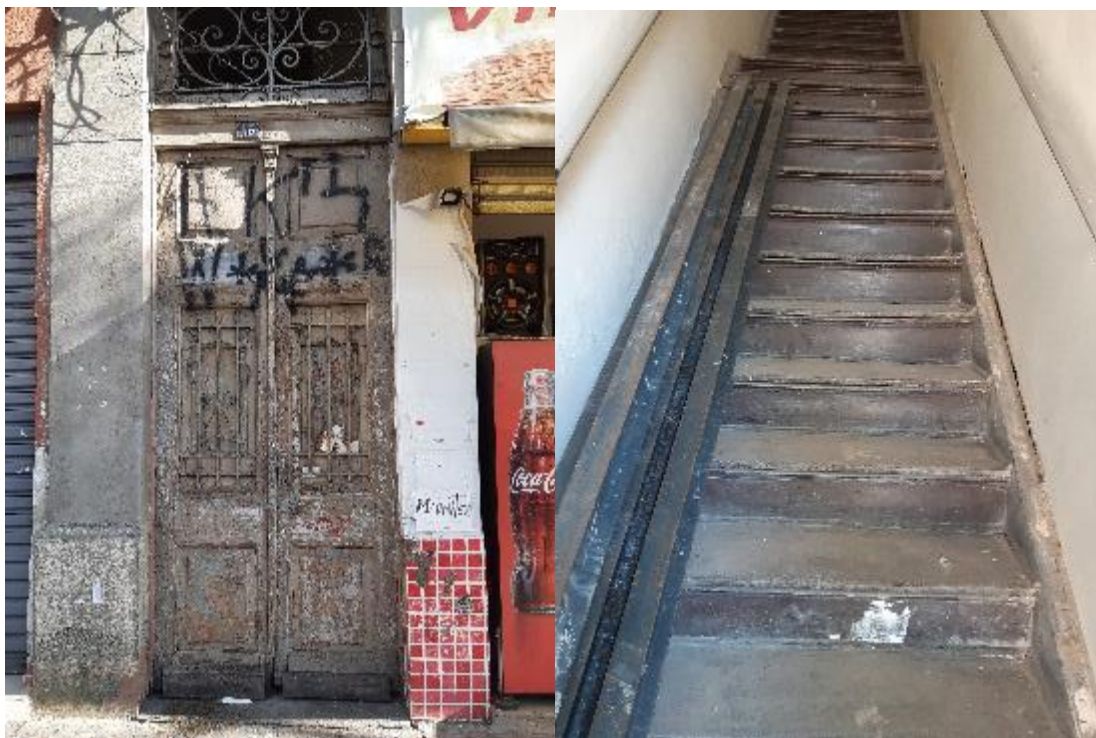
Imagens24 e 25: Detalhe de elementos de madeira a restaurar (porta principal e escada)

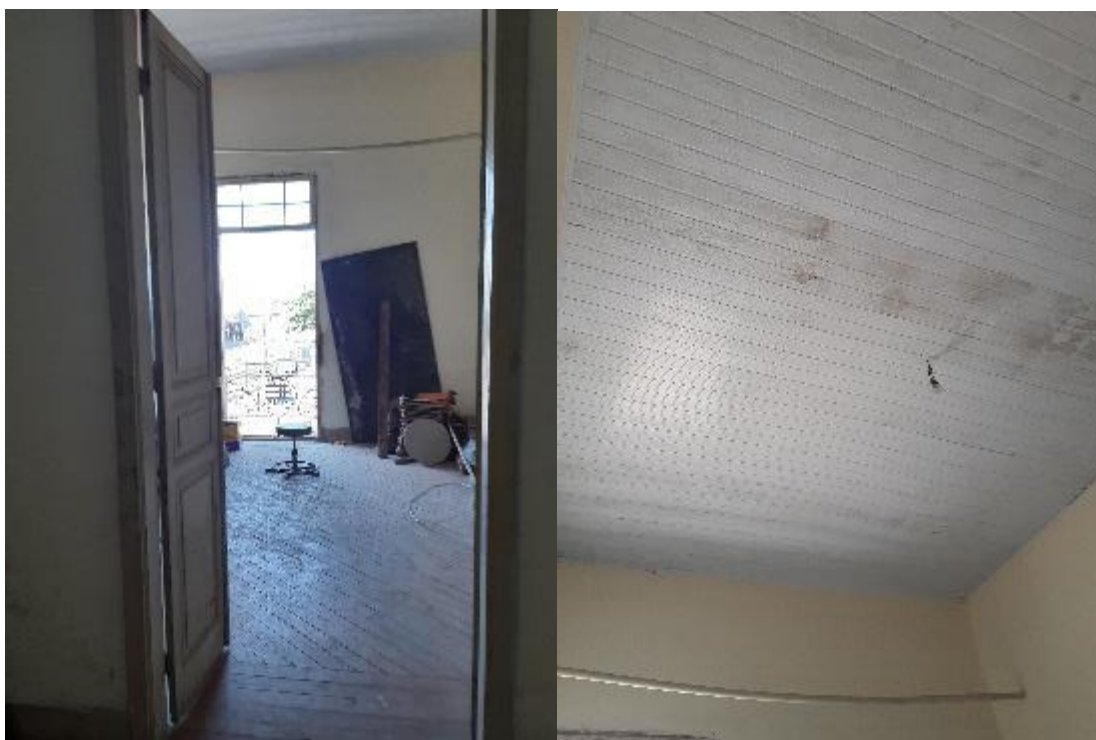
Imagens26 e 27: Detalhe de piso de madeira a restaurar e forro de madeira substituído por PVC

4. A substituição de forro de madeira por forro de PVC (foto 27) já apontada na vistoria de 16/03/2019. A manutenção de forro em madeira é uma das diretrizes de preservação do bem homologadas. O forro original estava comprometido devido a infestação de cupins e deveria ter sido substituído por forro de madeira com as mesmas características do original;

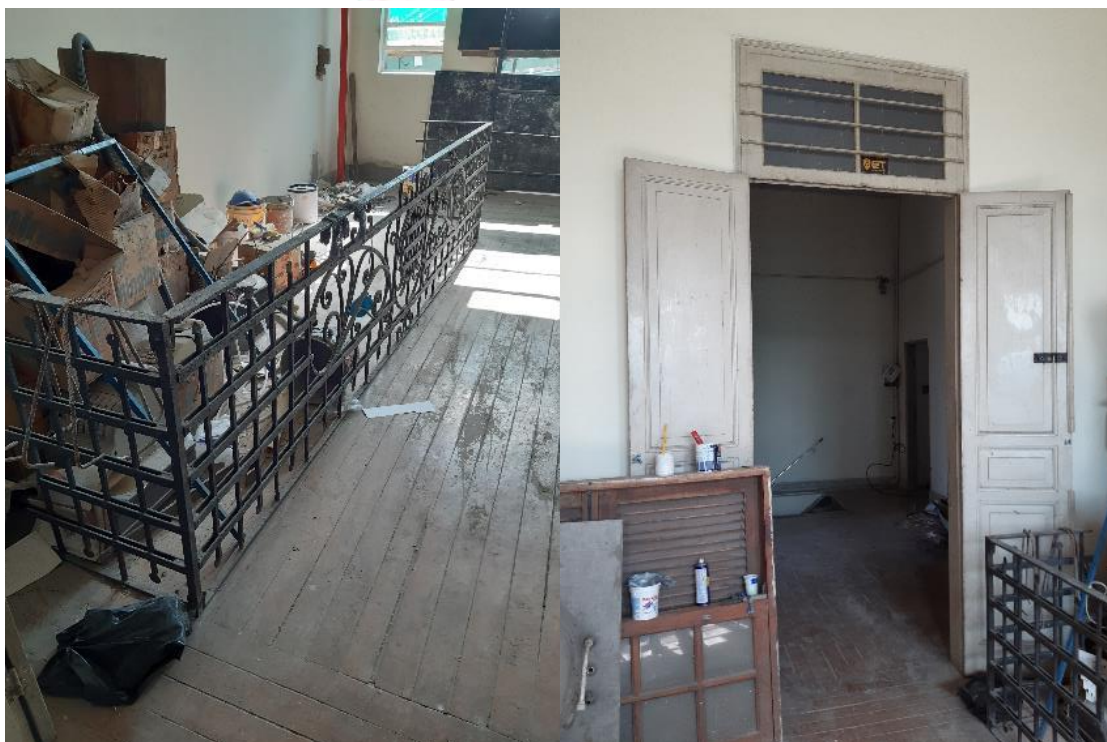
Imagens28 e 29: Detalhe de elementos retirados para restauro (guarda corpo de ferro e portas internas)

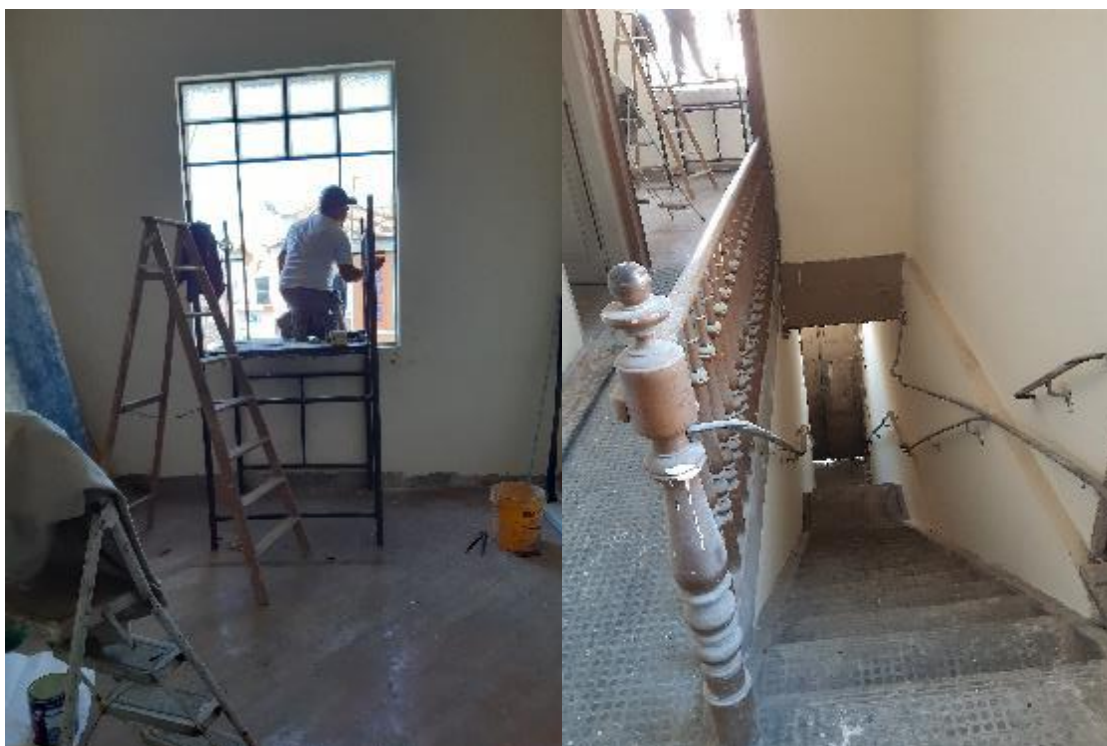
Imagens30 e 31: Detalhe de conservação das janelas e guarda corpo em madeira da escada a restaurar

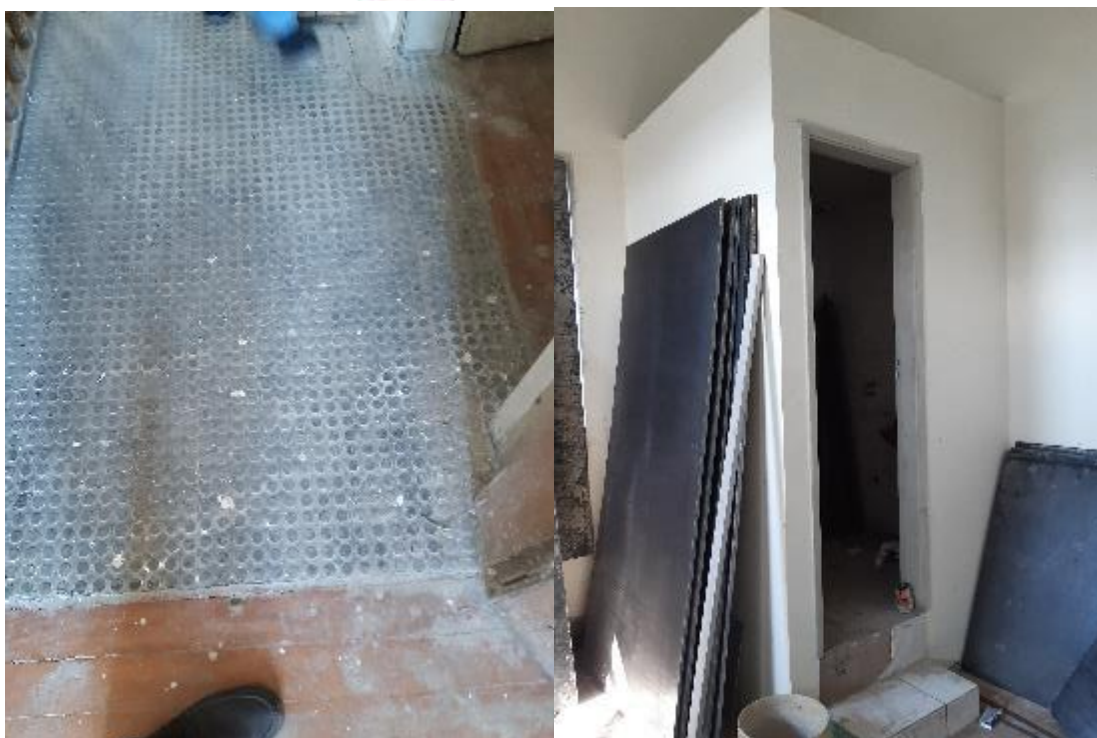
Imagens32 e 33: Sobreposição de piso de borracha sobre piso de madeira e compartimentalização

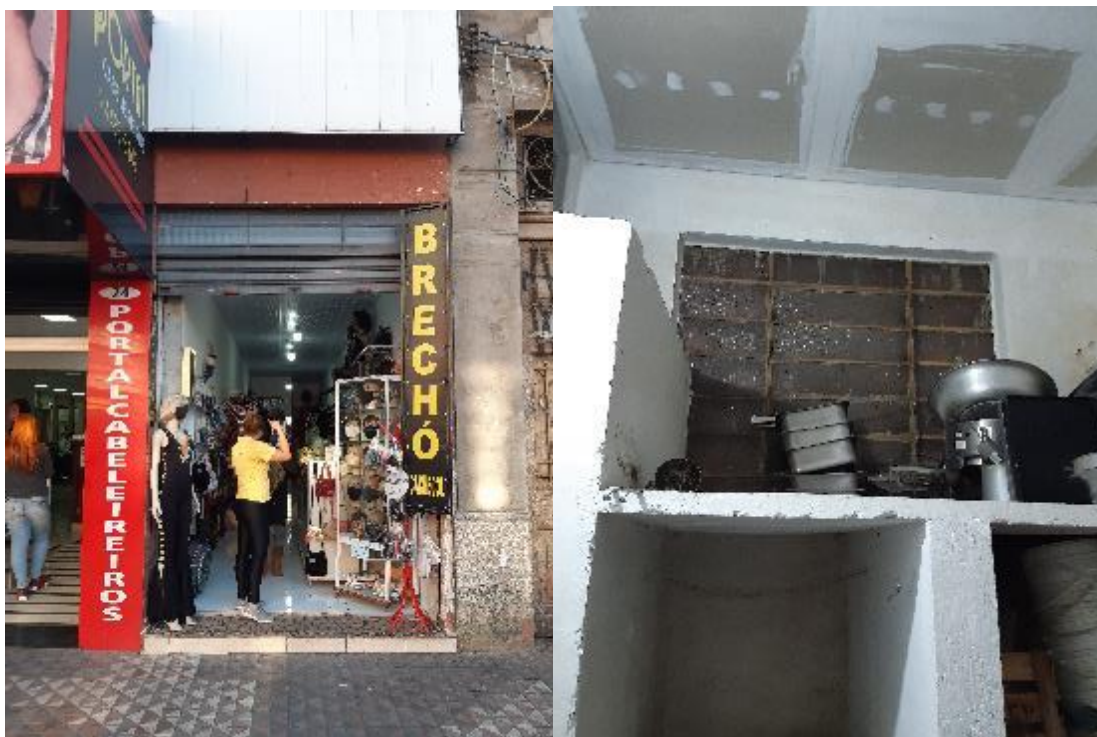
Imagens34 e 35: Construção no corredor de servidão e fechamento de aberturas do pavimento inferior

8. A construção de edificação em corredor de servidão por terceiro gerando a vedação de janelas das salas do térreo (foto 34 e 35). Há divergências sobre a propriedade deste corredor. Conforme, o representante do proprietário há uma ação judicial em curso.

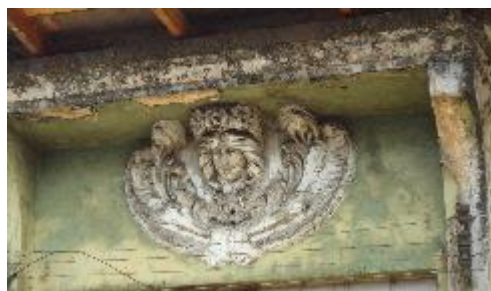
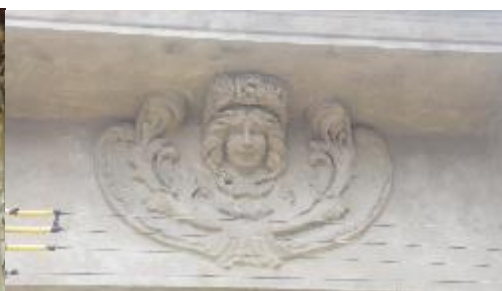
Detalhe da Fachada em 2018

Detalhe da Fachada em 2019

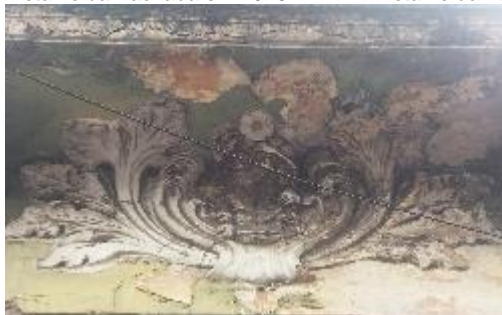
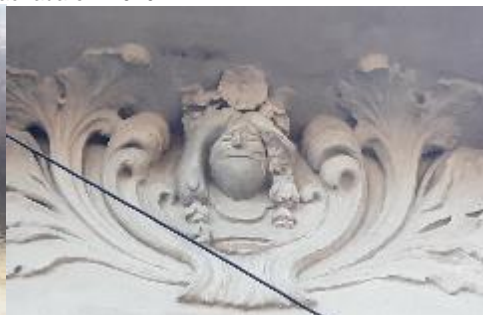
Detalhe da Fachada em 2018

Detalhe da Fachada em 2021

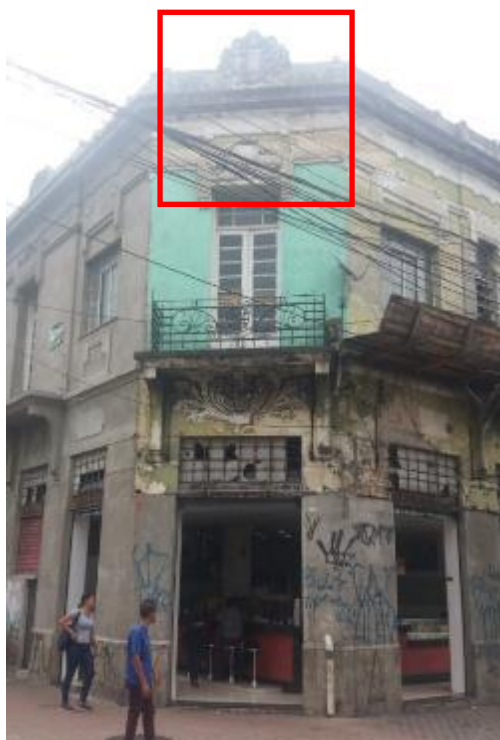
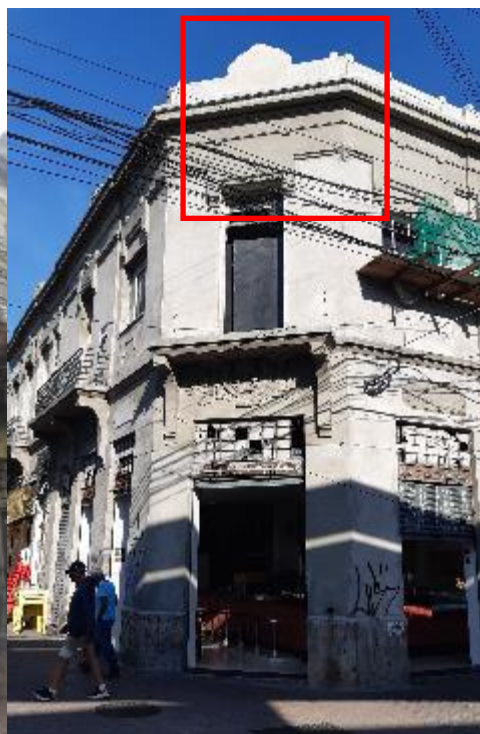
Detalhe da Fachada em 2018

Detalhe da Fachada em 2021

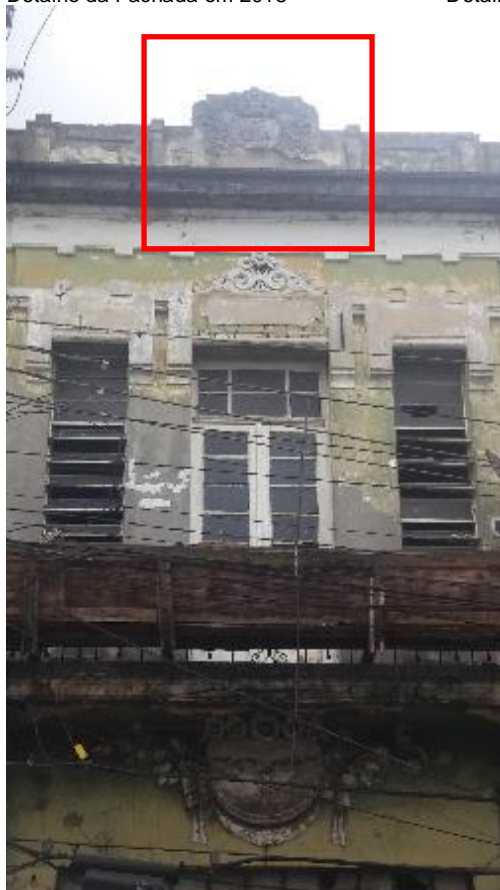
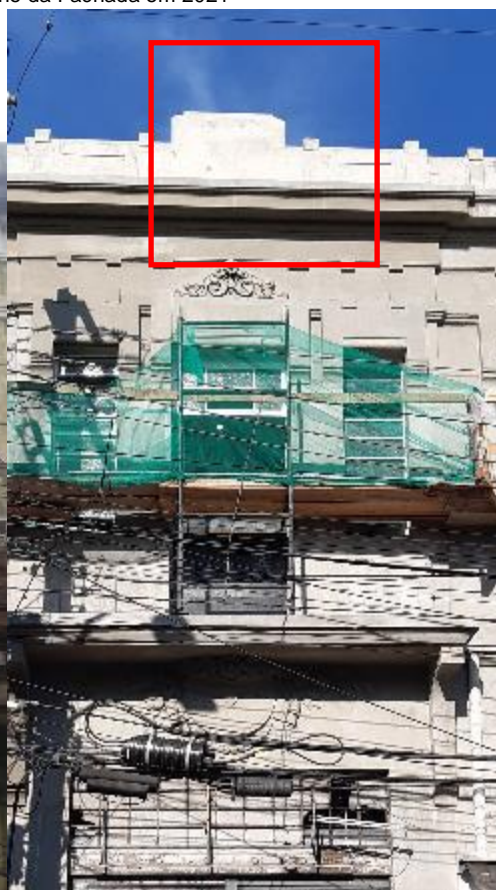
Detalhe da Fachada em 2018

Detalhe da Fachada em 2021
