À Secretária Executiva do COMDEPHAAPASA
Sra. Juliana G. Domenici

RELATÓRIO DE VISTORIA VISUAL DE BENS CULTURAIS EM CAMPO GRANDE E PARANAPIACABA

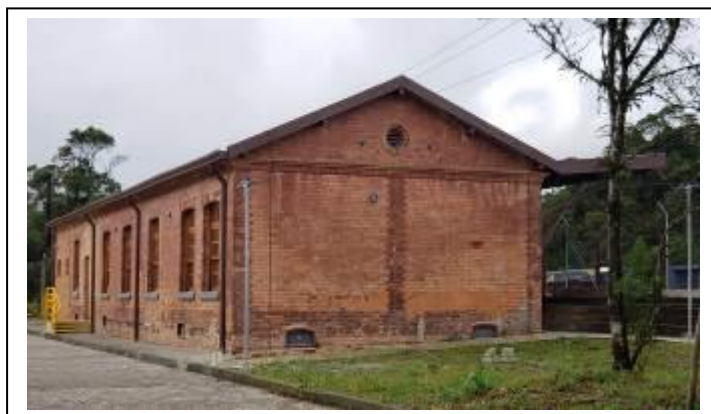
Foto 1. Vista da lateral e fachada anterior da Estação de Campo Grande. 09.06.2021.

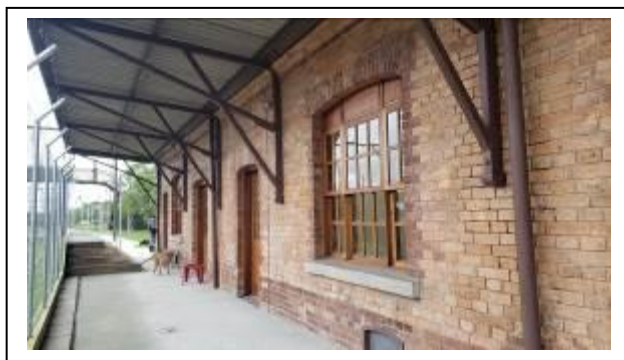
Foto 2 – vista da fachada posterior da Estação de Campo Grande. 09.06.2021.

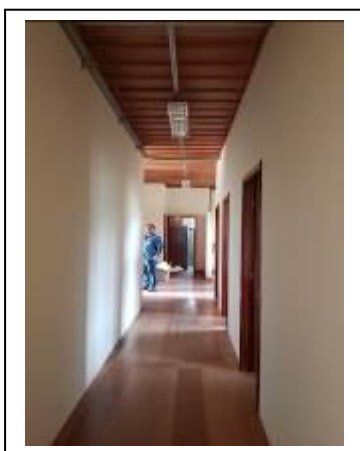
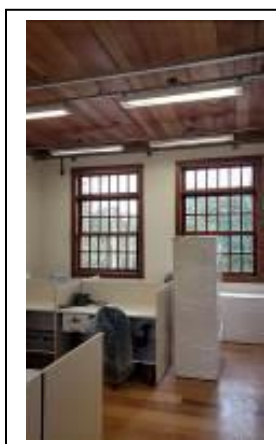
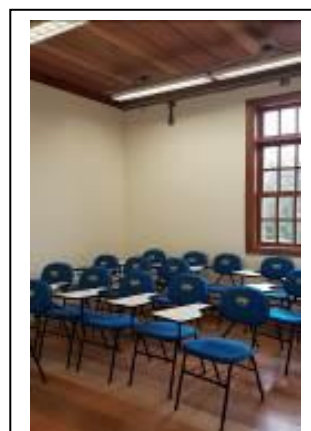
Fotos 3 a 5 – vistas internas da Estação de Campo Grande, 09.06.2021.

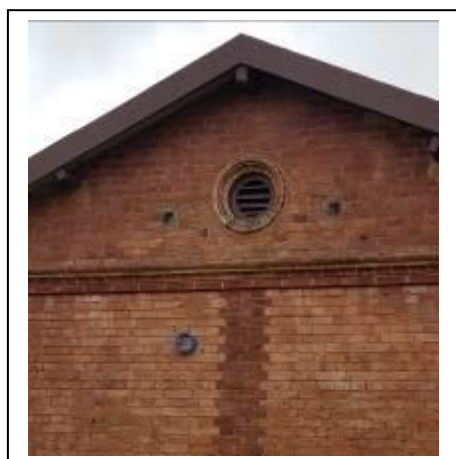
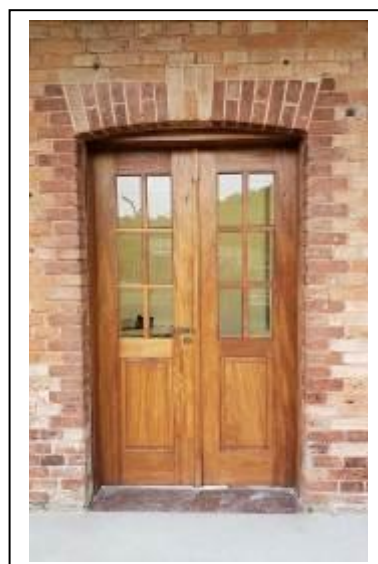
Fotos 6 e 7 – vistas de detalhes, ósculo e porta da fachada frontal, Estação de Campo Grande, 09.06.2021.

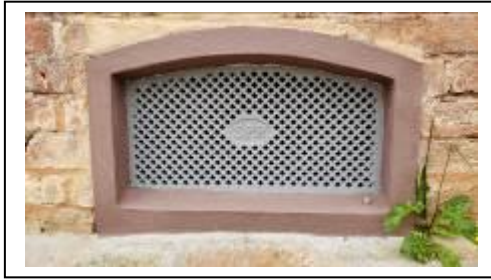
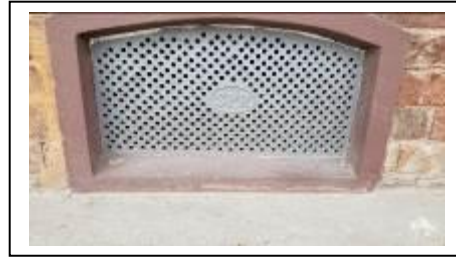
Foto 8 – respiradouro original e foto 9 – réplica do respiradouro, Estação de Campo Grande, 09.06.2021.

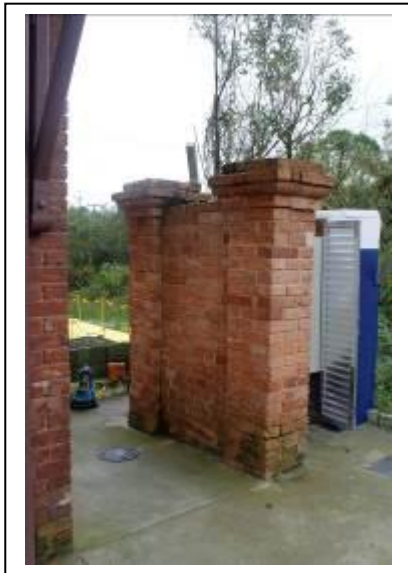
Foto 10. Detalhe do anteparo dos antigos sanitários e, ao fundo, e separado do anteparo foi instalada uma cabina de força, Estação de Campo Grande, 09.06.2021.

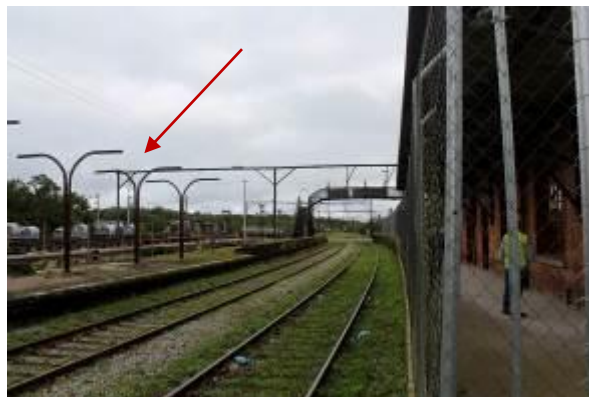
Cabe ainda, para este caso, elencar que está mantida a estrutura metálica em trilhos que sustentava a cobertura de passageiros da plataforma central da Estação de Campo Grande, conforme se vê em foto abaixo.

Foto 11. Estrutura metálica da plataforma central da Estação de Campo Grande, 09.06.2021.

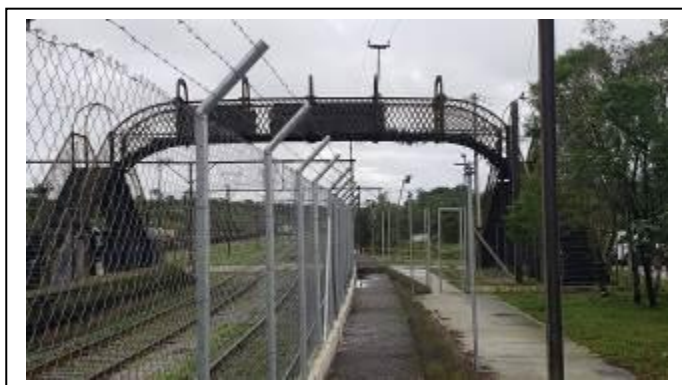
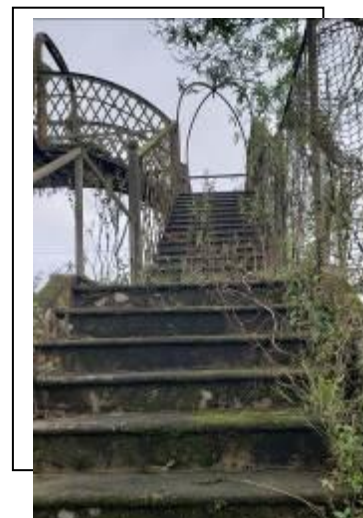
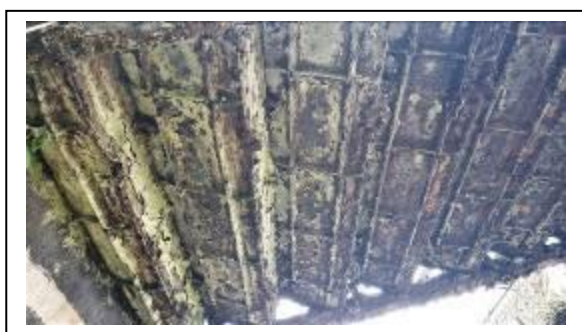
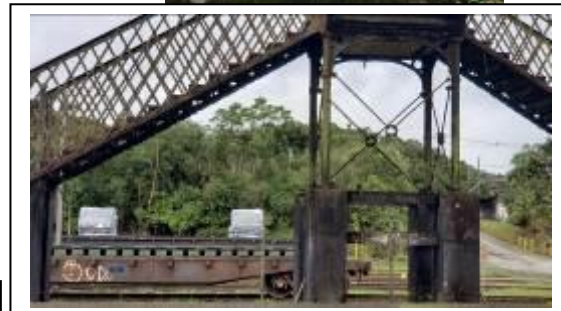
Com relação à passarela de pedestres se observa seu estado precário, com partes enferrujadas e perdas de alguns elementos. Por questões de segurança, não se fez vistoria sobre o tabuleiro da passarela. Mas, as condições nas áreas inferiores indicam a necessidade urgente de realização de obras de conservação preventiva.

Foto 12 a 15. Detalhes da passarela da Estação Campo Grande, 09.06.2021.

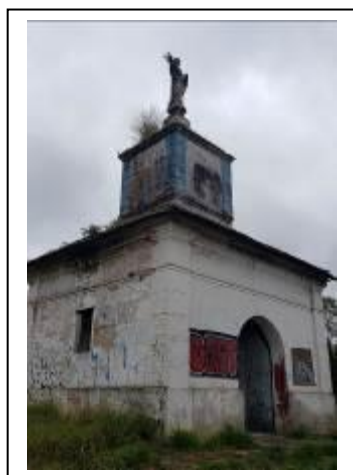
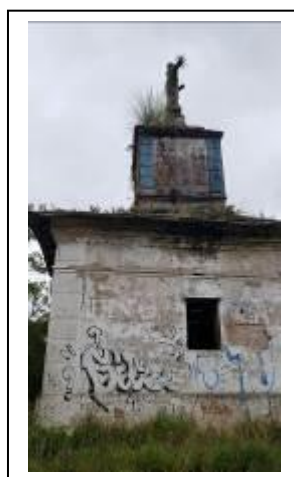
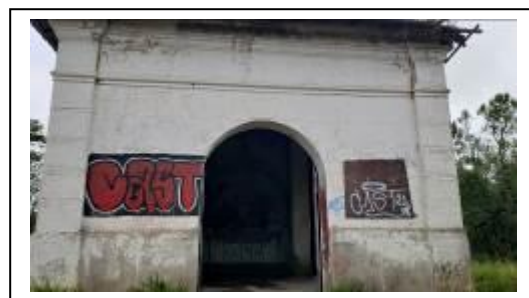
Apesar das solicitações sobre a Capela São José da Boa Viagem já terem sido encaminhadas para o Comdephaapasa por meio de relatório de 10.09.2020 e se aguarda a apresentação dos documentos pela petionária, foi feita vistoria visual para documentar as condições atuais. Como se pode ver pelas fotos as condições são de grande desgaste do bem, tanto da estrutura da capela como da estátua do Cristo Redentor. Há crescimento de vegetação em fissuras e vãos, ações de vandalismo tais como pichações e pequenas depredações. É visível a deterioração da estrutura de madeira do telhado, perda de diversas telhas e descolamento de revestimento de argamassa (reboco e ornamentos). As condições de deterioração internas são igualmente grandes com perdas de revestimento, bolor e umidade, além de vigamentos em ferro expostos. Há sinais de intensa infiltração de águas pluviais

Foto 16 a 18. Vistas laterais e frontal da capela, com crescimento de vegetação no telhado, no suporte da estátua e na estátua. Pichações em todas as faces da edificação. 09.06.2021.

diante das condições da cobertura. Para conhecer melhor os danos seriam necessárias prospecções mais profundas. Como se disse no relatório supracitado, de 10.09.2020, “a edificação se encontra em estado avançado de deterioração e necessita de ações de recuperação integral e criteriosa, incluindo-se a avaliação estrutural tanto da edificação quanto da estátua acima do telhado”.

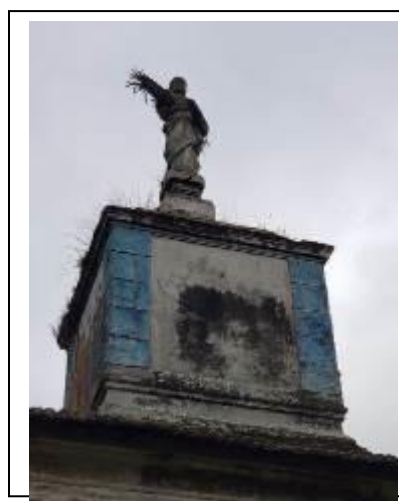
Foto 19. Estátua de Cristo Redentor com vegetação crescida em fissuras. 09.06.2021

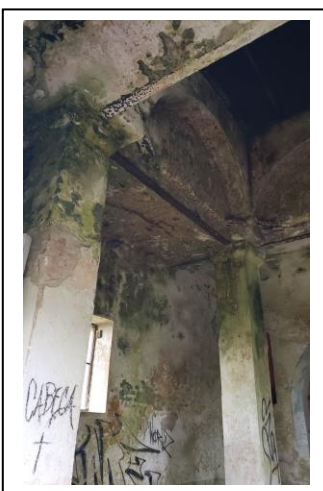
Foto 20. Interior da capela com estruturas em ferro aparentes, bolor e marcas de umidade. 09.06.2021.

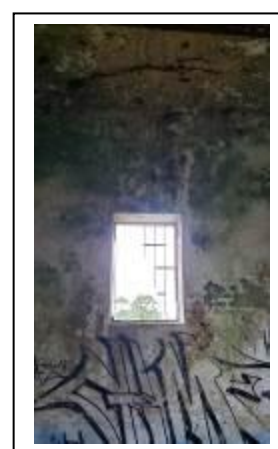
Foto 21. Interior da capela, com perda de gradil de janela, pichações e marcas de umidade. 09.06.2021.

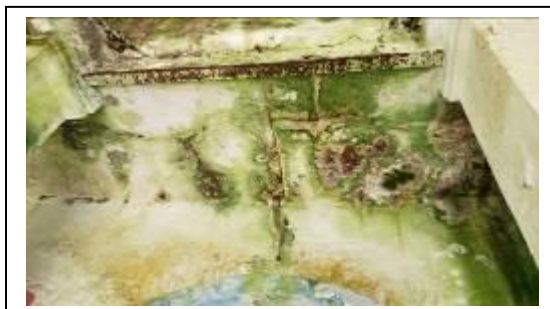
Foto 22. Interior da capela com marcas de umidade, fissuras e bolor nas paredes, e ferrugem nas estruturas metálicas da edificação. 09.06.2021.

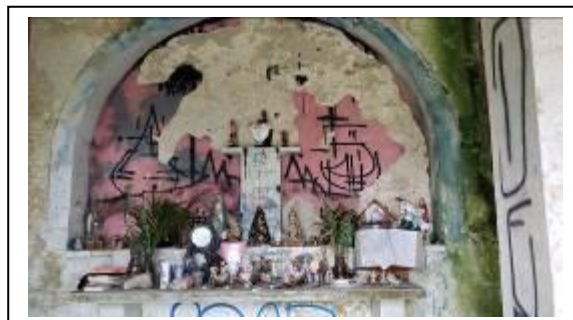
Foto 23. Altar no interior da capela, com despregamento da pintura e do reboco das paredes, pichações e introdução de diferentes tipologias de imagens. 09.06.2021.

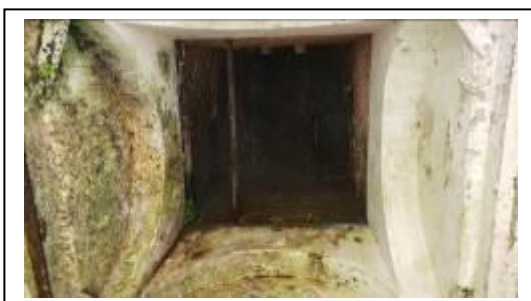
Foto 24. Detalhe interno da capela, no espaço de instalação da estrutura de apoio à estátua, com umidade, ferragens enferrujadas. 09.06.2021.

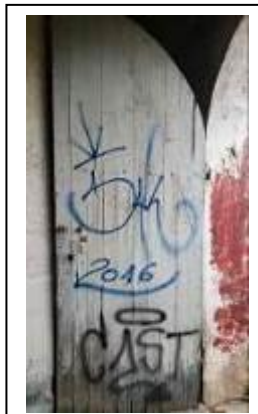
Foto 25. Porta de entrada da capela. 09.06.2021.

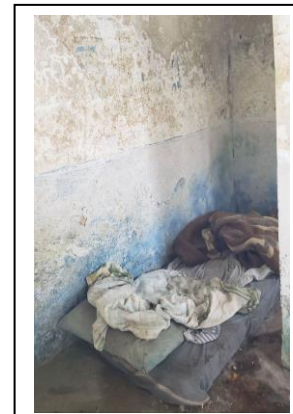
Observou-se, também, que a vegetação do entorno está muito alta, dificultando melhor averiguação das condições do bem. Também se notou que o altar, que em outras ocasiões estava sem nenhum tipo de imaginária, na atualidade abriga imagens de diversos cultos e religiões. Por fim, cabe informar que, no dia da vistoria pelo menos duas pessoas pernoitaram no local. No momento da vistoria não se encontravam presentes.

Foto 26. Interior da capela, roupas, cobertores etc. 09.06.2021.

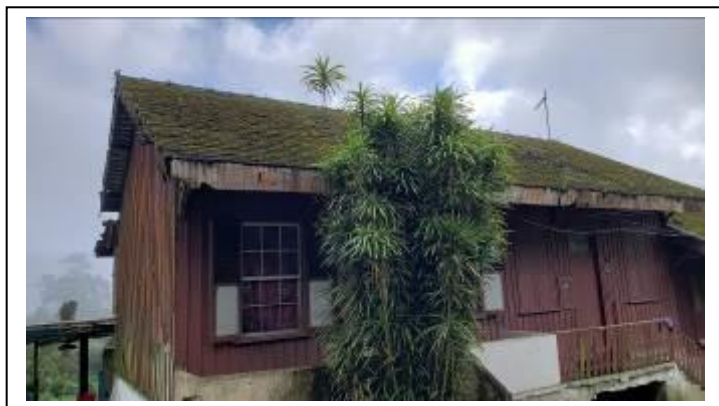
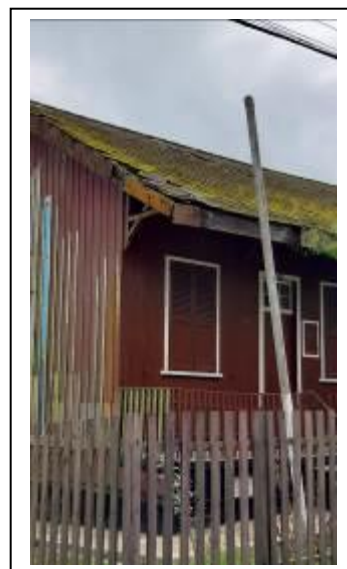
Foto 27 e 28. Edificações - Caminho do Hospital Velho nºs 346, 347, 348 e 349. Vistas gerais, 09.06.2021.

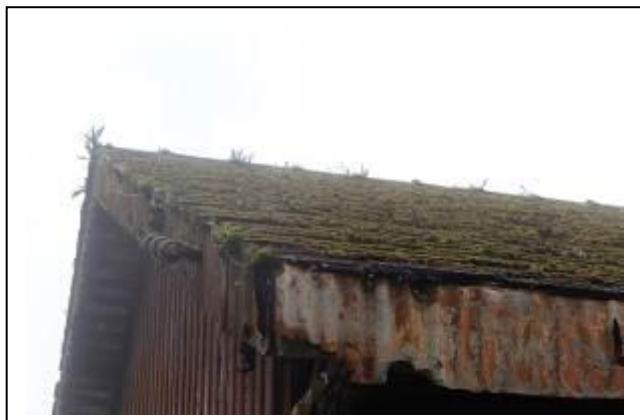
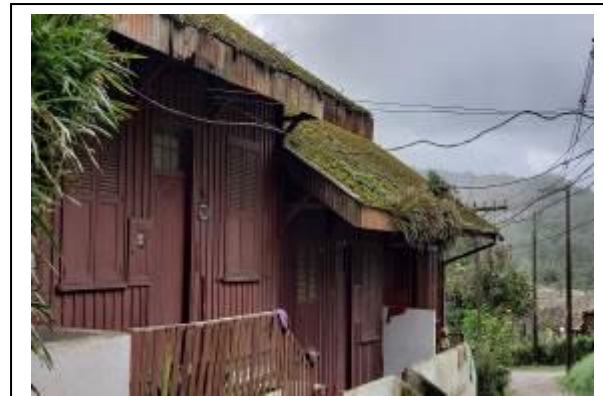
Sobre o estado de conservação das telhas, especialmente no que toca às edificações do Caminho do Hospital Velho e da Avenida Alfredo Maia é difícil dizer se há telhas quebradas, pois, há um volume muito grande de musgo e de vegetação arbustiva sobre o telhado, identificando que faz algum tempo que o telhado não recebe ação de conservação preventiva. Estas condições necessitam de atenção, pois além do acúmulo de umidade, o peso pode estar comprometendo as telhas individualmente e o telhado em seu conjunto. Seguem imagens destas edificações, com destaque para a cobertura.

Foto 29 e 30. Edificações – caminho do Hospital Velho nºs 346, 347, 348 e 349. Observando-se a quantidade de material vegetal sobre o telhado, 09.06.2021.

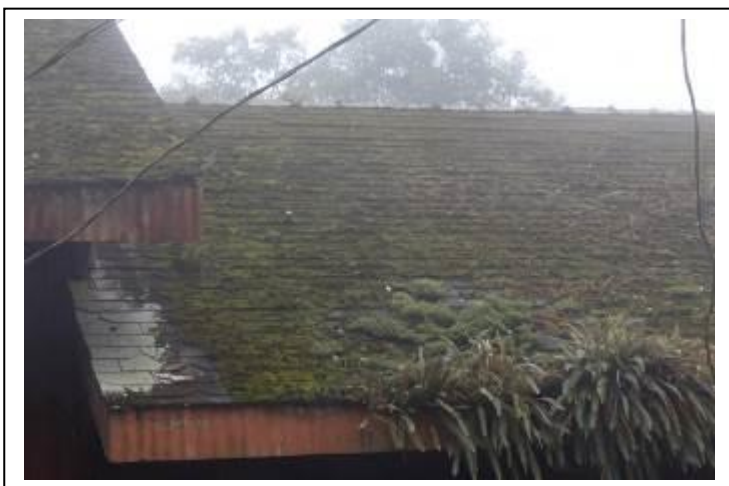
Foto 31. Vista de parte da tipologia do desenho das telhas nas edificações do Caminho do Hospital Velho, 346, 347, 348 e 349, 09.06.2021.

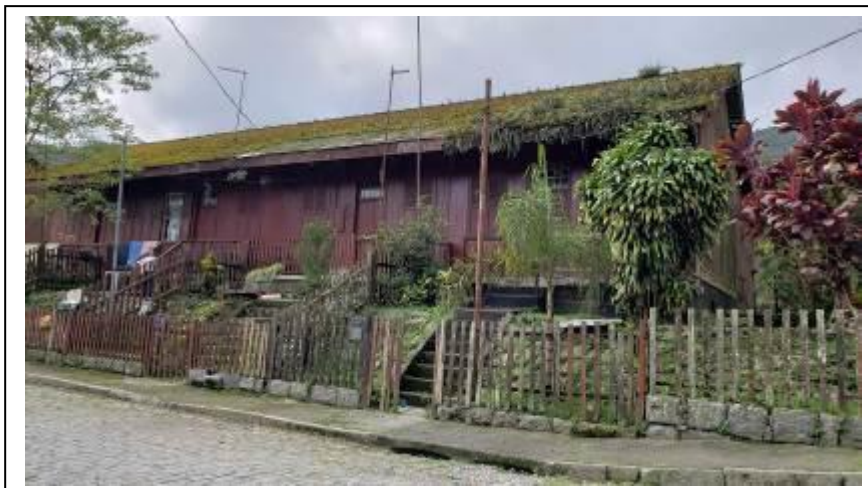
Foto 32. Vista do conjunto de edificações, Rua Alfredo Maia, 491, 493, 495. Vê-se que este telhado está aparentemente mais íntegro, mas com grande quantidade de vegetação nas bordas, 09.06.2021.

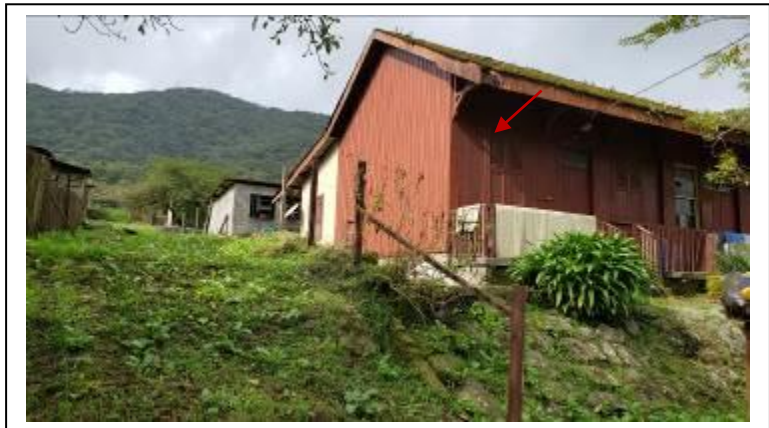
Foto 33. Vista do conjunto de edificações, Rua Alfredo Maia, 491, 493, 495. Vê-se que este telhado está aparentemente íntegro, mas há falhas nas bordas com perda de telhas, 09.06.2021.

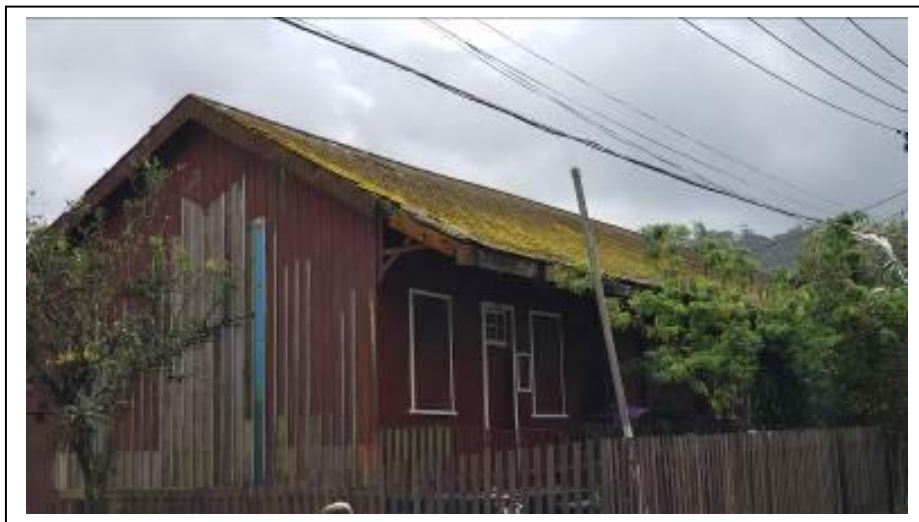
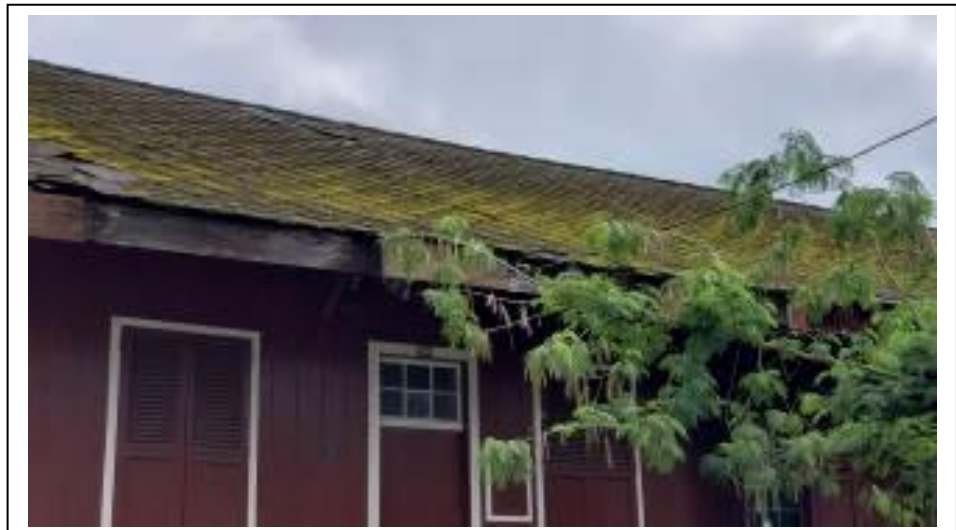
Foto 34 e 35. Conjunto de edificações da Avenida Alfredo Maia, 504, 506, 508 e 510. Destaque para a perda de algumas telhas, calhas e dos lambrequins, menor quantidade de vegetação sobre o telhado. É possível identificar claramente o tipo de desenho das telhas, 09.06.2021.

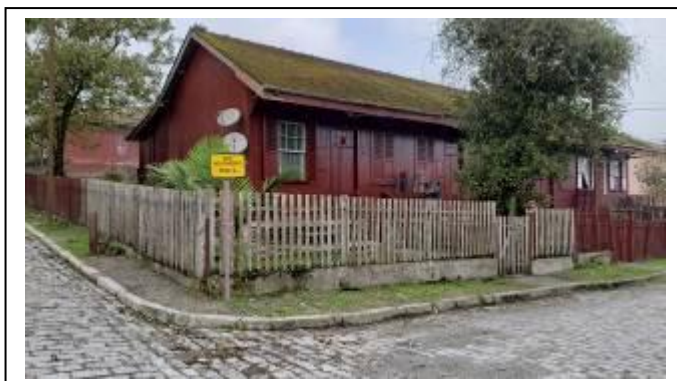
Fotos 36. Conjunto de edificações da Avenida Alfredo Maia, nºs 513, 515, 517, 519. Neste conjunto o telhado se encontra, visualmente, em melhores condições de conservação. Não há os lambrequins que protegiam o madeiramento e há falta de calhas em algumas das porções do conjunto. Foto 37. Os fundos do conjunto, com destaque para a utilização de telhas em fibrocimento nas áreas molhadas, 09.06.2021.

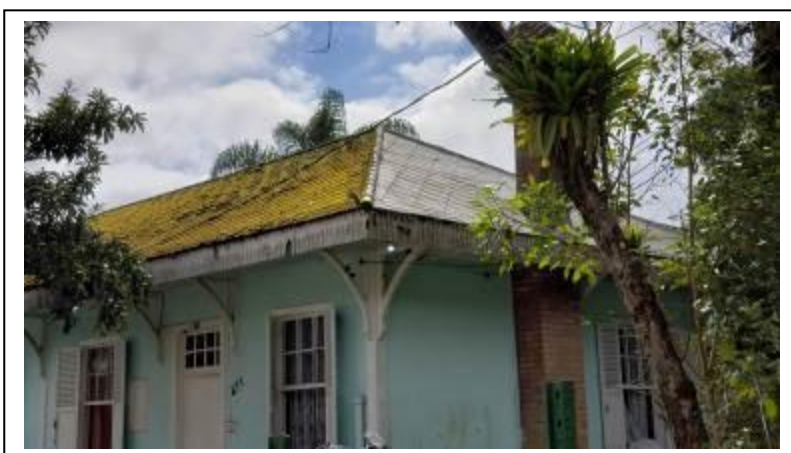
No caso das edificações da Rua Rodrigues Alves, conhecidas como Casas dos Engenheiros, também há musgo, mas em menor quantidade. Uma das laterais da edificação nº471, no entanto, tem uma espécie de capa protetora em toda uma água, o que denota que possivelmente houve vazamentos por ali e que foi feito este arranjo. Não temos a informação se esta obra foi aprovada pelo Comdephaapasa, mas achamos por bem sinalizar essa intervenção que chama a atenção, pois não há vegetações e musgos sobre o telhado. A edificação de nº470 tem o telhado em pior estado de conservação com diversas telhas faltantes e problemas no madeiramento do telhado. A edificação, aparentemente, se encontra desabitada.

Foto 38. Rua Rodrigues Alves, 471. Veja-se que uma das águas está encapada com um revestimento que cobre toda a área e na outra há uma camada de musgo. Neste caso, não há perdas dos lambrequins, apenas algumas falhas. É possível observar um outro tipo de telhado shingle, 09.06.2021.

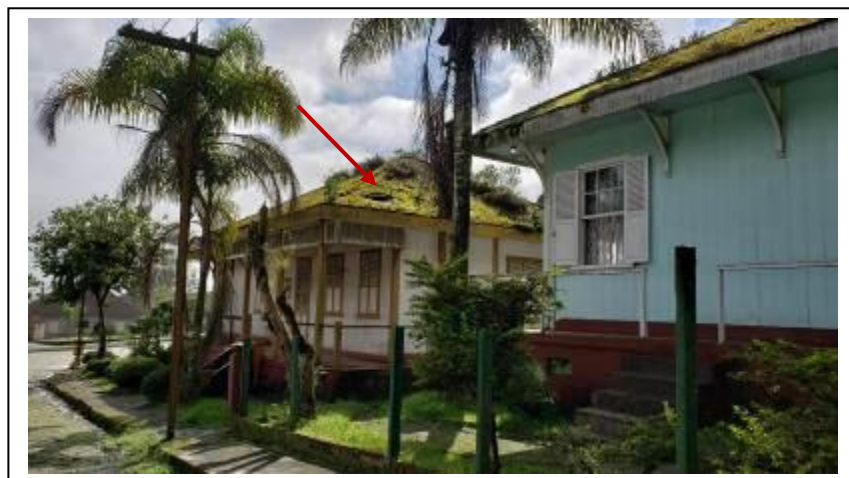
Foto 39. Rua Rodrigues Alves, 471 e 470. Observa-se que ambos os telhados shingle possuem muito musgo, mas o telhado da edificação nº470 tem perdas do telhado e outras espécies de vegetação no telhado. A edificação, aparentemente, não está sendo ocupada, 09.06.2021

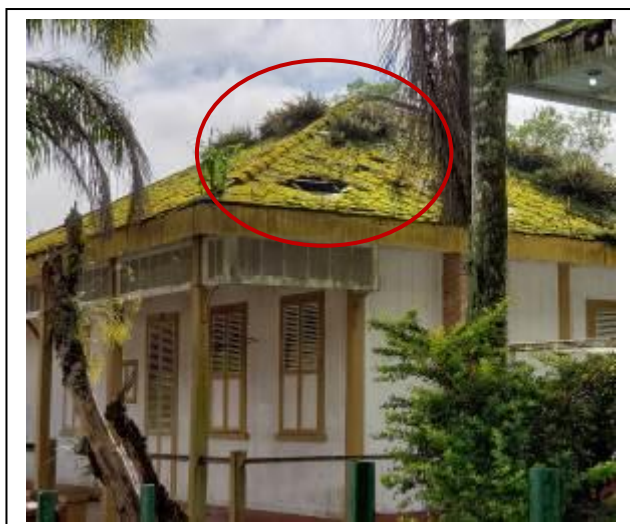
Foto 40. Rua Rodrigues Alves, nº470. Nota-se perdas do telhado e diversas espécies de vegetação no telhado. A edificação, aparentemente, não está sendo ocupada, 09.06.2021

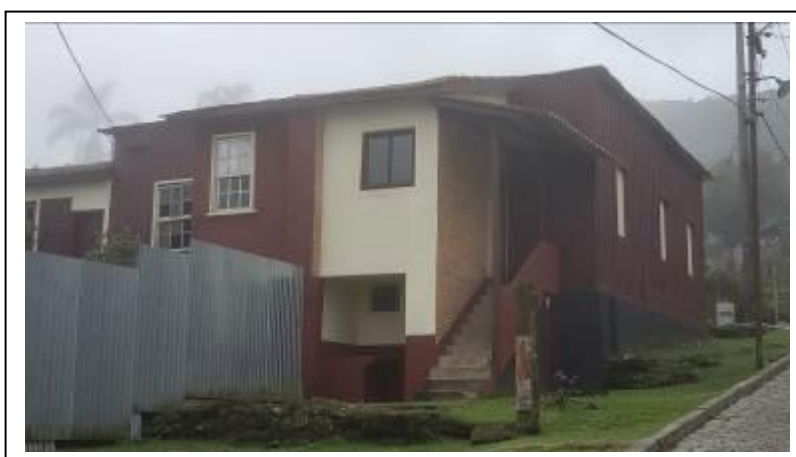
Contudo, o que se observou é que não foi encaminhado ao Corpo Técnico nenhum projeto no sentido do que foi solicitado, tendo sido feita uma reforma em que se trocou não apenas algumas telhas, mas todo o telhado. Foi feita troca de partes em madeira das paredes externas sem ter chegado ao CT estudo das condições estruturais da edificação e troca das janelas nas mesmas circunstâncias. Neste último caso foi, inclusive, trocado o tipo de janela. Como foi realizada apenas vistoria externa do bem não sabemos o que foi realizado em seu interior.

Foto 41. Vista posterior e lateral da edificação, Rua Direita, 338, 09.06.2021.

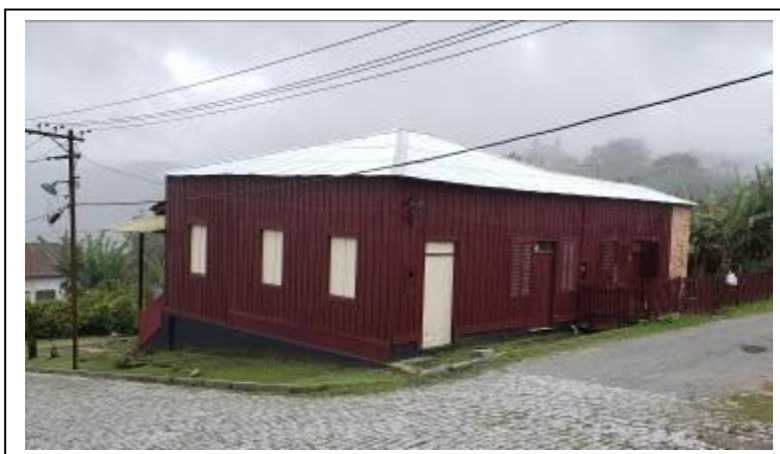
Foto 42. Vista lateral e da fachada da edificação, Rua Direita, 338, 09.06.2021.

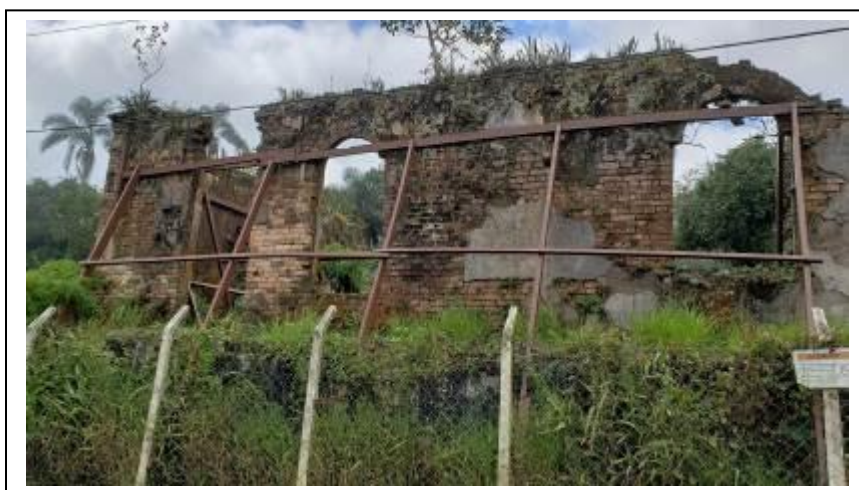
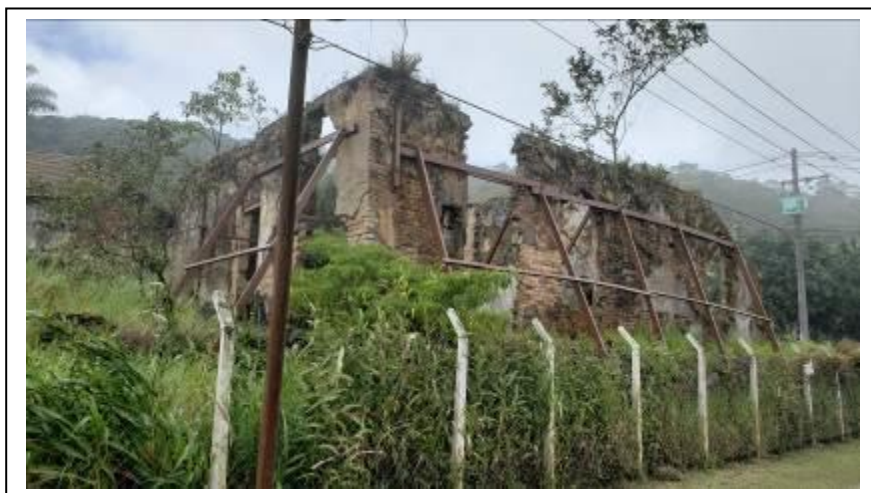
Na vistoria foi evidenciada que foram realizadas escoras para apoio provisório de estabilização das paredes e dos vãos de abertura, mas a limpeza com retirada de vegetação com especial atenção às paredes e a colocação de lona provisória sobre as paredes não foi realizada, o que pode ser constatado pelas imagens abaixo.

Fotos 43 e 44. Vistas da antiga sede do Serrano Athletic Club, sito à rua Direita, 09.06.2021.

“I. Realização de ações EMERGENCIAIS (redução de risco de arruinamento) de prazo máximo de 6 meses até a realização de ações definitivas: a. Revisão ou substituição e complementação de estrutura de apoio provisória para estabilização das paredes e dos vãos das aberturas; b. Limpeza geral do terreno com especial atenção para a separação e acondicionamento e identificação adequados dos elementos da edificação ruídos ou em risco; c. Retirada de vegetação com especial atenção nas paredes através de processo não lesivo as alvenarias; d. Proteção à umidade provisória, através de colocação de lona plástica sobre as paredes; Santo André, 30 de junho de 2020”.

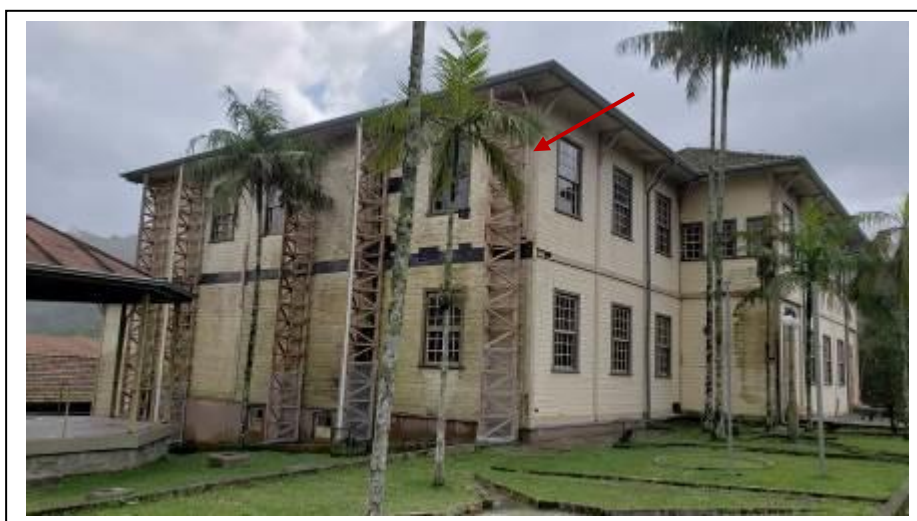
Foto 45. Vista da edificação sede do antigo União Lira Serrano, vendo-se obra de escoramento destacada com seta, 09.06.2021.

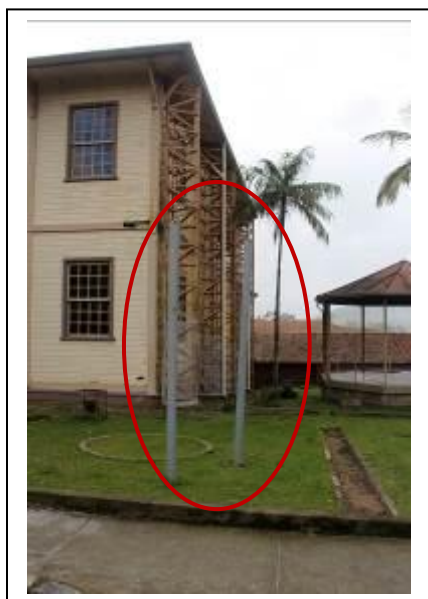
Foto 46. Vista de suportes para placa informativa, tendo sido retirada, 09.06.2021.

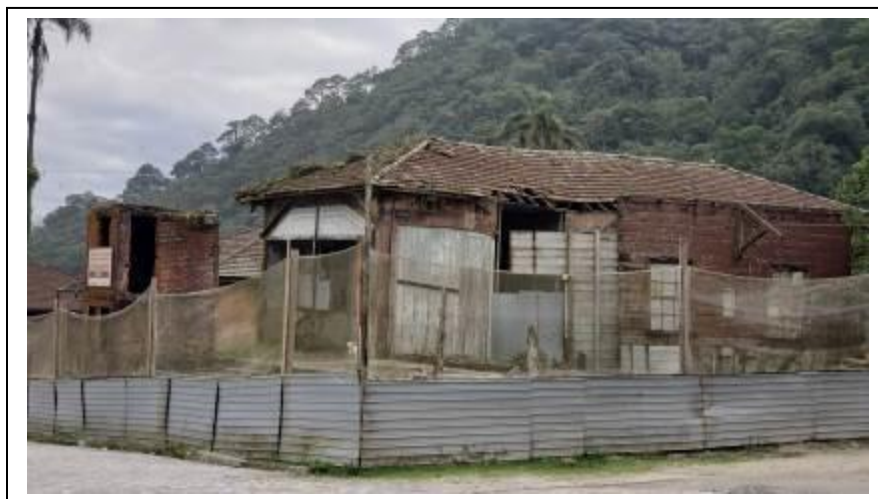
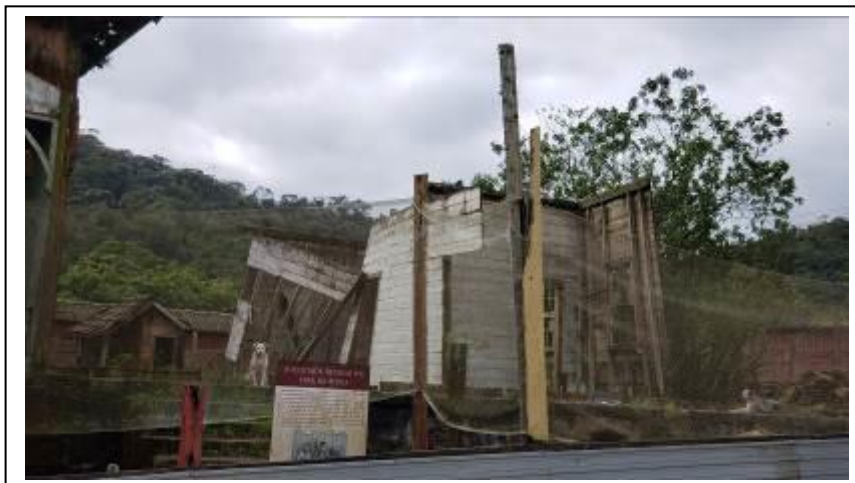
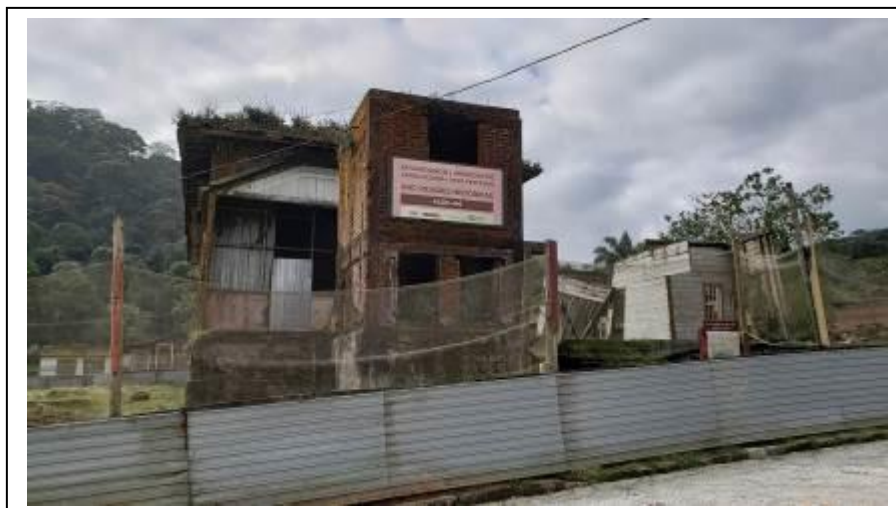
Obras que se iniciaram faz diversos anos e tem sido feito acompanhamento do estado de conservação do bem, que vem se arruinando muito rapidamente, com destaque para a edificação à direita do antigo Lyra da Serra. A área encontra-se cercada, e há uma placa indicando o aguardo de liberação de verbas do PAC Cidades Históricas para restauro, ação 416.

Fotos 47 a 49. Vistas do estado de conservação do complexo do Lyra da Serra, com destaque para a arruinação de parte do telhado (foto 47), da edificação lateral (foto 48) e da placa que indica a falta de verbas para a obra, 09.06.2021.

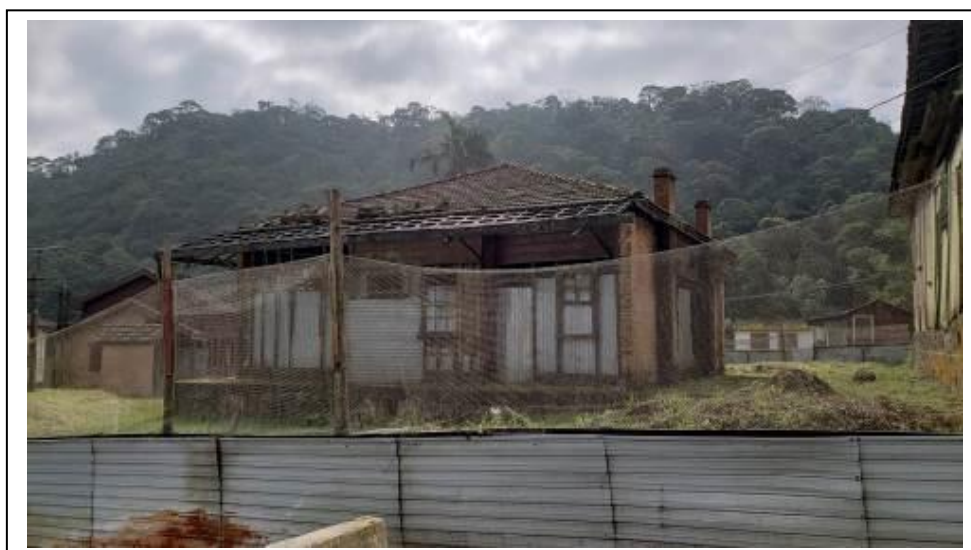
Foto 50. Vista do antigo grupo escolar de Paranapiacaba, em estado de conservação precário e, segundo placa, no aguardo de recursos para a realização das obras, 09.06.2021.
