PA 7805/2021

Trata o presente de parecer técnico referente ao pedido de Intervenção no Bem Tombado, conhecido popularmente como, “Mansão Tognato”, sito à Avenida Dom Pedro II, nº 1313, Bairro Jardim – Classificação Fiscal 01.142.014. Processo de tombamento 35.105/2006-2.

Autorização de alteração de acabamentos e serviços, aprovados pelo COMDEPHAAPASA no PA16768/2018, além de restauro e intervenções em alguns elementos.

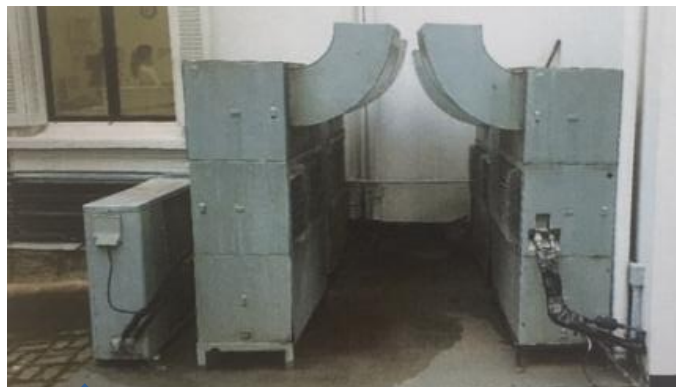
Proposta: “troca e ampliação da plataforma para troca simultânea dos equipamentos, mas que ficarão no mesmo lugar instalado, conforme foto” (fls. 101 do PA 7805/2021)

Imagem condensadora de ar condicionado – Foto – Fls. 101

Plataforma sob as condensadoras de ar condicionado

Parecer técnico: não vemos óbice, pois não haverá mudança de local.

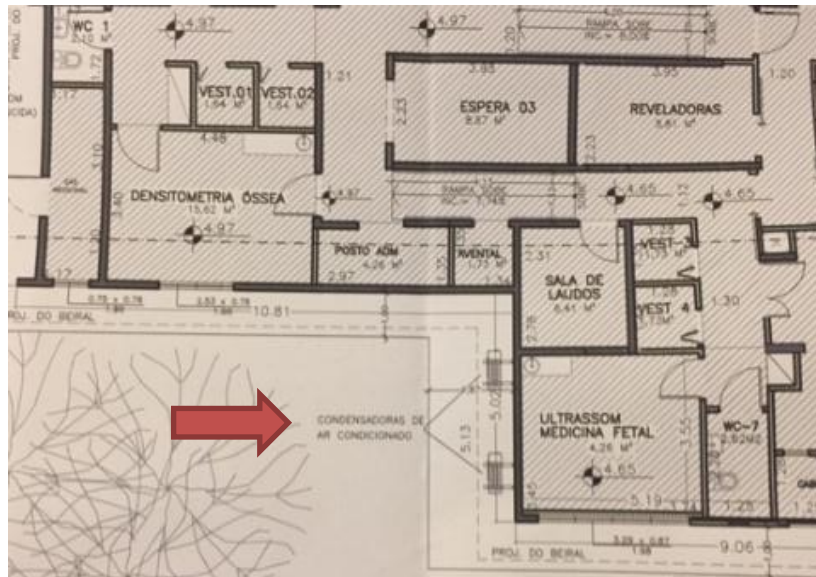
Condensadoras instaladas junto a fachada dos fundos do Anexo (fls. 185)

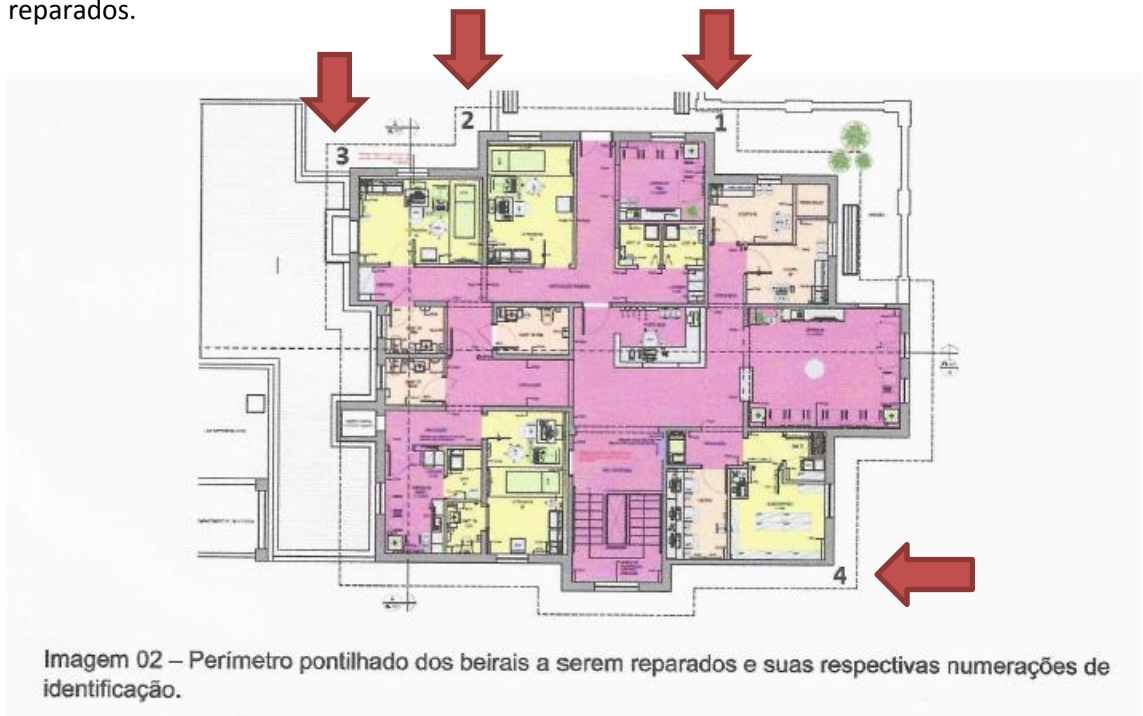
Segundo a empresa especializada, contratada pelo interessado para fazer a vistoria e Laudo Técnico do telhado da Mansão Tognato, o imóvel possui infiltrações e faz-se necessária a reforma desse elemento para preservar sua estrutura, inclusive em estuques internos e beirais do estuque, na parte externa do imóvel. Não será necessária intervenção na parte estrutural interna, pois não há trincas ou rachaduras. Apresentou (abaixo) planta baixa indicando o perímetro dos beirais a serem reparados.

Imagem 02 – Perímetro pontilhado dos beirais a serem reparados e suas respectivas numerações de identificação.

Nos beirais propõem realizar a manutenção das partes com trincas e rachaduras, ocasionadas pelas infiltrações. Serão retiradas as partes trincadas, e refeita a recomposição com placa cimentícia, recebendo posteriormente pintura.

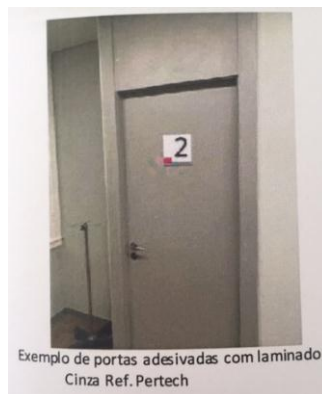
Foto – Fls. 180 – PA 16768/2018

- 4) Troca de portas existentes em fórmica por portas com bandeira revestidas com laminados autoadesivos cinza ref.: Pertech, nos seguintes ambientes: Espera 05 e 06 (fls. 97); WC's 06, 07, 08 (fls. 97 e 161); Circulação; Coletas: (fls. 168); Hall em frente a escada (fls. 170); Ultrassom (fls. 172); Sala de Laudos (pág. 178); E detalhes em planta de fls. 182.

Parecer técnico: não vemos óbice, pois tanto a fórmica, quanto o laminado autoadesivo são acabamentos utilizados em áreas hospitalares.

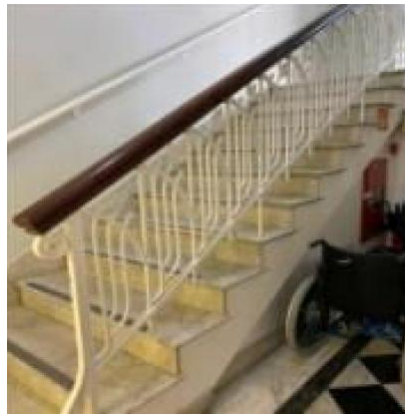
- 5) Pintar o corrimão metálico da escada que está fixado na parede, atualmente na cor branca, pela pintura eletrostática imitando madeira, em padrão similar ao do corrimão de madeira existente no guarda-corpo; (fls. 134)

Corrimão metálico fixado na parede  
Foto – Fls. 134 – PA 16768/2018

Parecer Técnico: não vemos óbice. A pintura do corrimão metálico fixado na parede, em mesmo padrão da madeira existente no guarda corpo, manterá uma unidade visual, ademais a cor escura destaca o elemento de segurança.

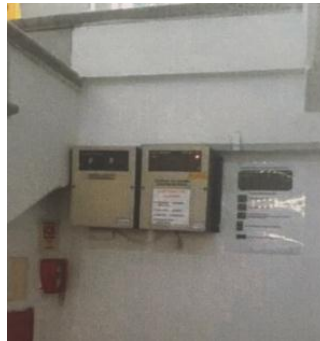
Imagem em fls. 102 do PA 7805/2021

9) Troca do alarme de incêndio (Fls. 102)

Parecer Técnico: não vemos óbice, por se tratar de equipamento de segurança que necessita atualização. Observação não foi apresentado o modelo proposto.

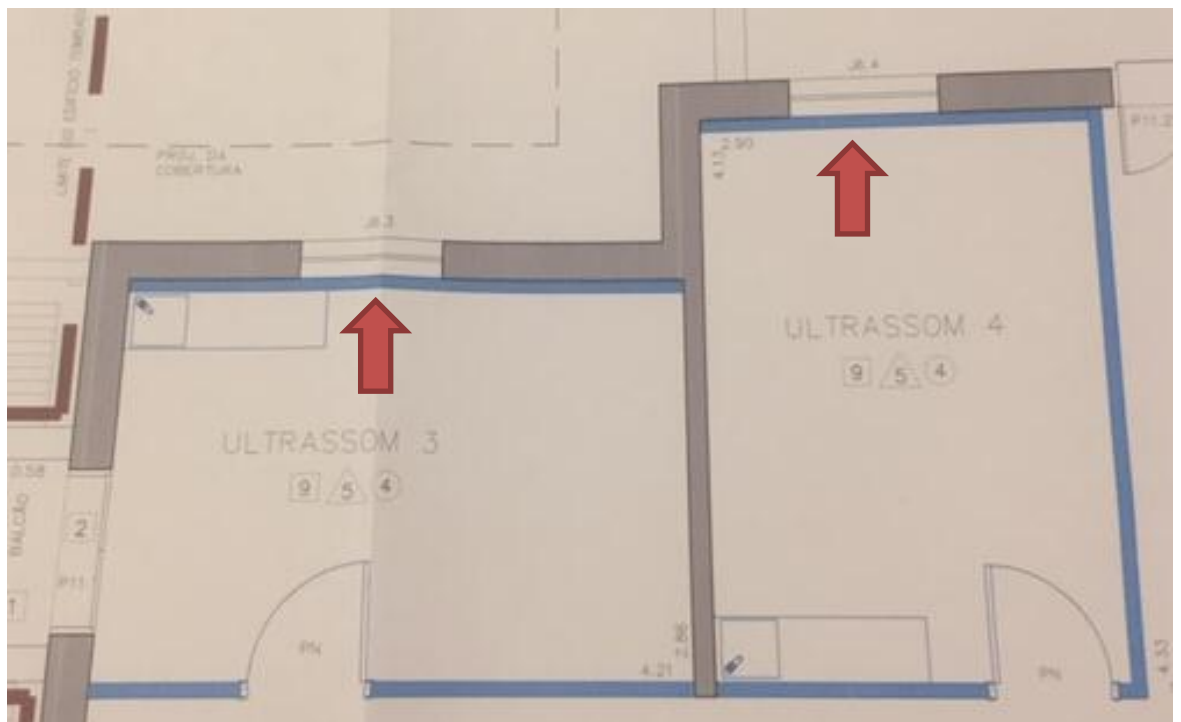
- 10) Instalação de parede em Drywall nas Salas de Ultrassom 3 e 4, junto as paredes originais que possuem janelas e, instalação de parede em Drywall junto a parede original onde há uma porta, na Sala de Ultrassom 5. Informações em fls. 86 e em planta de fls. 188.

Fechamento das janelas do Ultrassom 3 e 4 (Pav. Sup.) com Drywall - Foto – Planta PE 01 – fls. 188

Parecer Técnico: **vemos óbice**, pois a colocação de uma barreira fixa, como o Drywall, impede a manutenção de uma das faces das janelas e portas. Instalar elementos fixos, que impeçam o acesso de forma integral a elementos tombados, e à execução de fiscalização e manutenções periódicas e permanentes, pode contribuir, ao longo do tempo, com a degradação de tais elementos. Sugerimos que o interessado apresente alternativa de fechamento móvel para as Salas de Ultrassom 3, 4 e 5 que atenda as necessidades do local de exame e não impeça o acesso integral à manutenção dos elementos tombados.

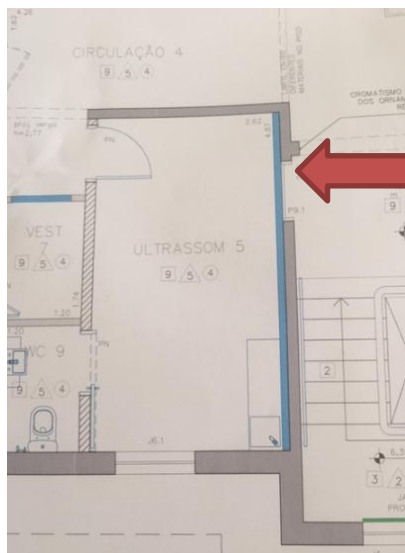
Fechamento da porta do Ultrassom 5 (Pav. Sup) com Drywall - Foto – Planta PE 01 – fls. 188

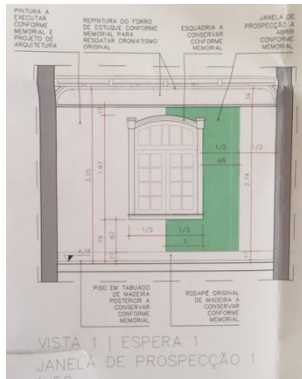
V.1 -Espera 1 – Pos. Jan. Prospecção (verde) fls.188

**Parecer Técnico:** não vemos óbice. Consideramos importante o serviço proposto, pois possibilitará ao usuário obter, mesmo que parcialmente, maior conhecimento sobre as paredes desse bem tombado.

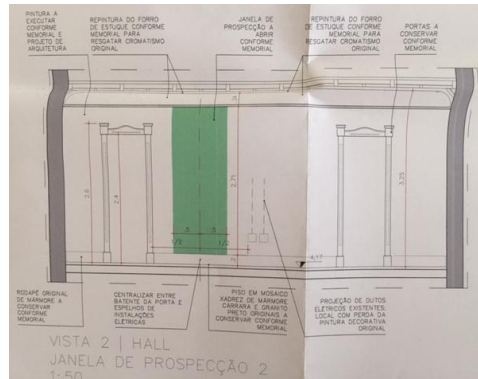
Vista 2 – Hall – Posição da Janela de Prospecção na cor verde (fls. 188)

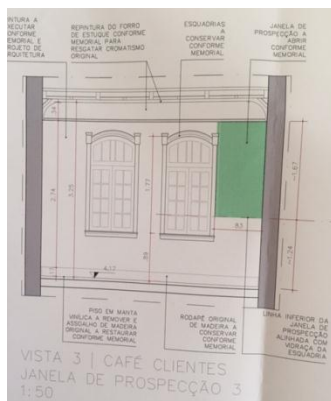
Vista 3 – Café Clientes – Pos. Jan. Prospecção (verde)- fls. 188

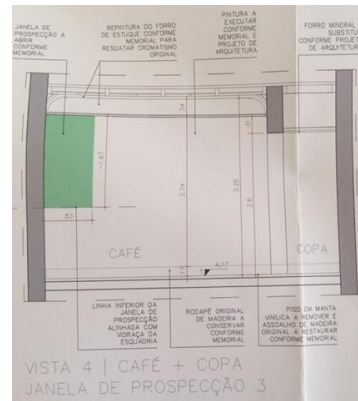
Vista 4 – Café Clientes – Pos. Jan. Prospecção (verde)- fls. 188

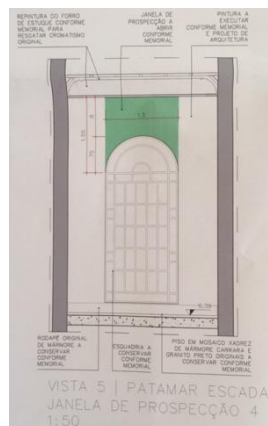
Vista 5 – Local: Patamar da escada – Posição da Janela de Prospecção (verde) - fls. 188 PA

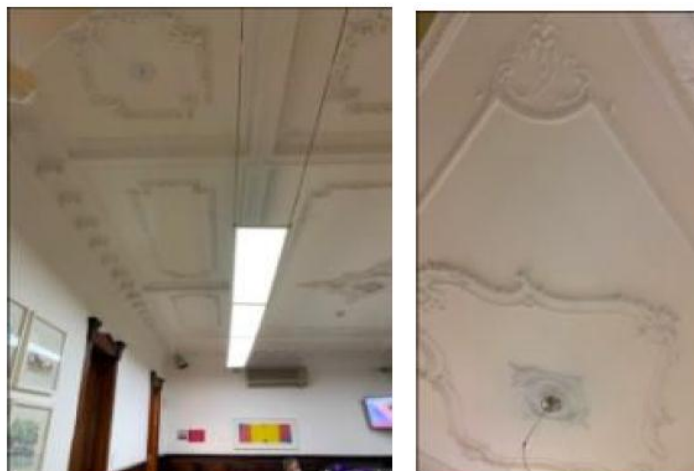
Propõem pintar os forros de estuque com as cores similares ao original, da seguinte forma, na área lisa cor Branco Neve e nos ornamentos de alto relevo cor Flan de Baunilha (bege claro) e nos ornamentos de baixo relevo cor Seiva de Cajueiro (bege médio), ambos da Suvinil.

Forro de estuque – Local: Recepção e Atendimento – Foto em fls. 131 – PA 7805/2021

Parecer técnico: não vemos óbice, pois atende a diretriz de tombamento 1.2, quanto a preservar as características originais.

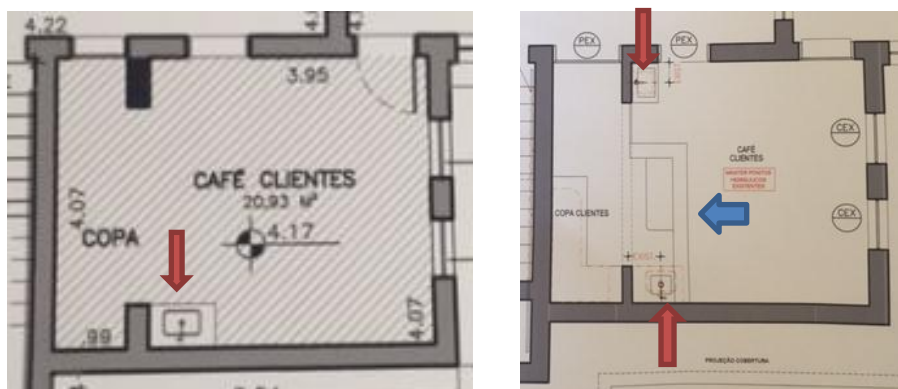
Segue abaixo fotos da planta aprovada na ATA de 11/09/2018 (fls. 102) e foto da nova proposta, em fls.74 do PA 16768/2018. Podemos observar que na nova proposta há um balcão (seta azul), mais pias (setas vermelhas), além de prováveis áreas de armazenamentos, elementos que inexistiam na proposta anterior, a saber:

Copa e Café Clientes – **Aprovado** em fls, 74 (PA16768/18)    Copa e Café Clientes – solicita aprovação

**Parecer técnico: vemos óbice**, pois a configuração proposta denota, s.m.j., um atendimento frequente aos clientes e não eventual. Se houver maior movimento haverá maior risco ao derramamento de líquidos e alimentos sobre o assoalho de madeira original, podendo danificá-lo ao longo do tempo. Sugerimos, seguindo a mesma linha de pensamento do parecer da Arq. Fátima R. T. Leal (acima), que o interessado transfira a cafeteria para local mais adequado, talvez no Anexo, ou mantenha a configuração anterior aprovada pelo Conselho “de uso eventual”, portanto sem o balcão, ou apresente alternativa que não danifique o piso original. É importante destacar que, pelos registros fotográficos, apresentados pelo interessado, já existe um balcão instalado no local, que não constava na planta aprovada.

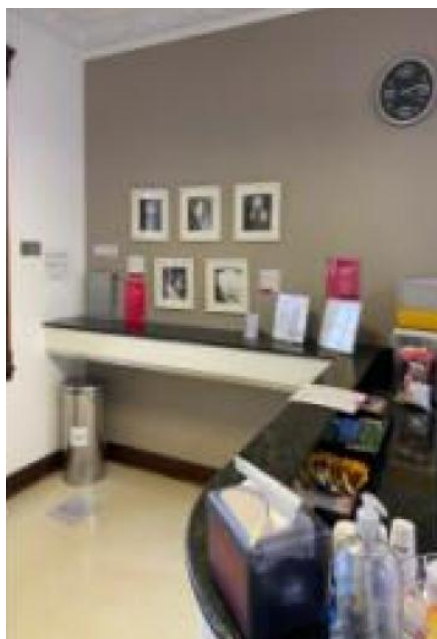
Café Clientes – Foto (Fls. 137)

O interessado apresentou na Planilha de fls. 136 a 140 fotos atuais do local, (abaixo). Nelas é possível verificar que já há a presença do balcão instalado e essa não foi a configuração aprovada.

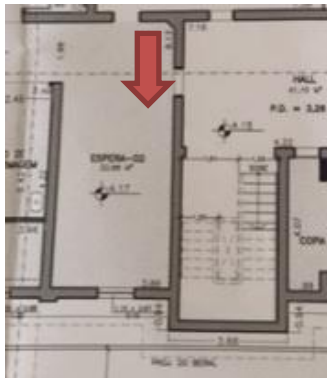
Projeto Aprovado pelo COMDEPHAAPASA

4. Há uma divergência entre o projeto aprovado por este Conselho em fls. 74 do PA 16768/2018, comparativamente ao apresentado recentemente em fls. 188 do PA 7805/2021, relativa a uma parte de uma alvenaria da Espera 2, que não existe no projeto aprovado e existe na nova proposta. Conforme indicado em fotos abaixo.

Parecer técnico: consideramos necessário solicitar esclarecimento referente a essa parte de alvenaria (parede) existente na Planta PE.01, fls. 188, área da Espera 02, e inexistente no Projeto Aprovado em fls. 74 do PA 16768/2018.

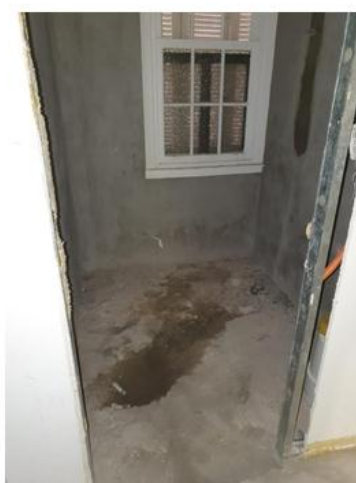
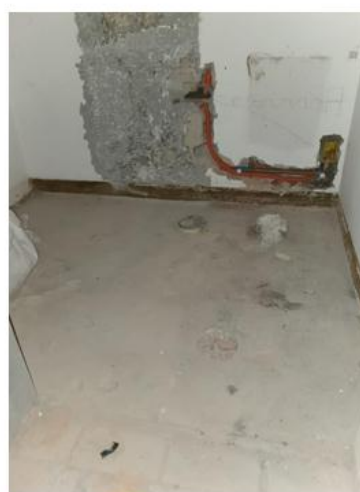
O interessado, contudo, retirou todo o piso, sendo que o correto “seria retirar apenas uma parte do piso preexistente de forma que nas imagens ficassem evidentes as camadas: piso preexistente e o encontrado abaixo deste. Entende-se, s.m.j., que a retirada total só poderia ter ocorrido após pronunciamento deste Corpo técnico e Conselho e a deliberação deste a este respeito”. (Ofício 42.05.2021)

Fotos encaminhadas pelo interessado referente aos Sanitários 06 e 07.

Desta forma o Corpo técnico não teve condições de se manifestar quanto ao solicitado pelo Conselho, pois todo o piso preexistente e o existente foram retirados pelo interessado. O Ofício ainda faz menção a legislação, a saber:

Parecer Técnico: consideramos necessário solicitar ao interessado justificativa do não atendimento à determinação deste Conselho, que solicitou "... retirar apenas uma parte do piso preexistente de forma que nas imagens ficassem evidentes as camadas: piso preexistente e o encontrado abaixo deste. Entende-se, s.m.j., que a retirada total só poderia ter ocorrido após pronunciamento deste Corpo Técnico e Conselho e a deliberação deste a este respeito". (Ofício 42.05.2021)

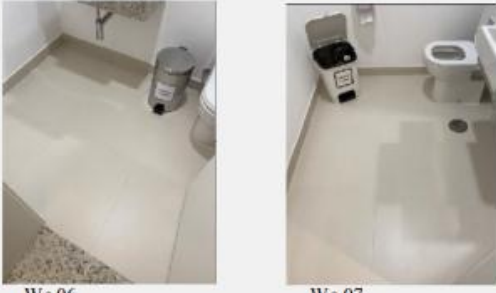
Como pode ser verificado em fls. 159, do presente PA, já foi instalado no WC 06 e 07 o piso porcelanato retificado 60x60cm. Fotos abaixo.

WC 06,07,08,09 FICHA 18	PISO	ORIGINAL:	Não sabemos
		ATUAL:	Porcelanato Retificado 60x60 cm nos WCs 06, 07, 08 e Manta Vinilica no WC 09
		PROPOSTO:	O mesmo, a manter
