**Interessado: Comdephaapasa**

**Assunto: Vistoria a respeito de solicitação de informações sobre obras do campo de futebol do Serra Athletic Club/União Lira Serrano (PA nº 50360/2013-2) e ofício nº 14.2021 de 24 de agosto de 2021, bem contido no tombamento da Vila de Paranapiacaba e arredores – Processo 56.616/1996-5 - homologado em 07/07/2003.**

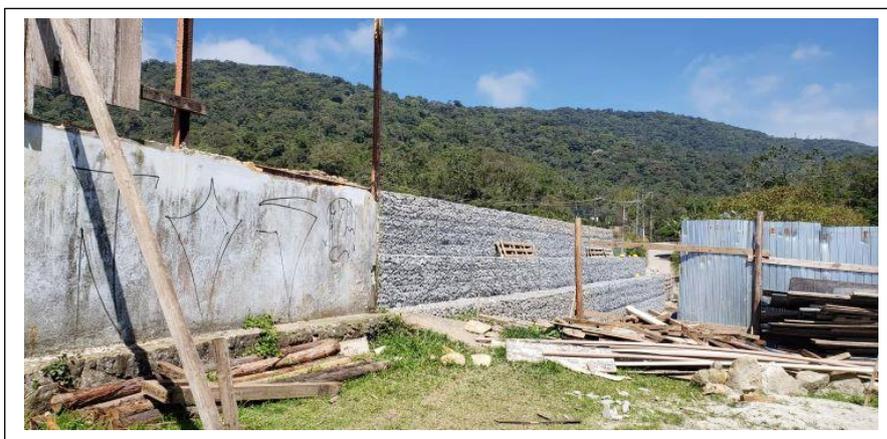
5. Após a retirada de outras dúvidas de procedimentos de processos em curso, nos dirigimos à área da obra. Ali constatamos que os muros de gabião estão sendo realizados nos limites do lote junto à arquibancada original, veja-se figura 1. Os gabiões junto à rua Nova já foram instalados, mas diante da movimentação da terra foi difícil a documentação na vistoria, contudo, segue a figura 2 com vista a partir de área de arquibancada original de como está esta etapa.

Figura 1. Instalação de gabiões junto à arquibancada original. 2/09/2021. Foto SK.

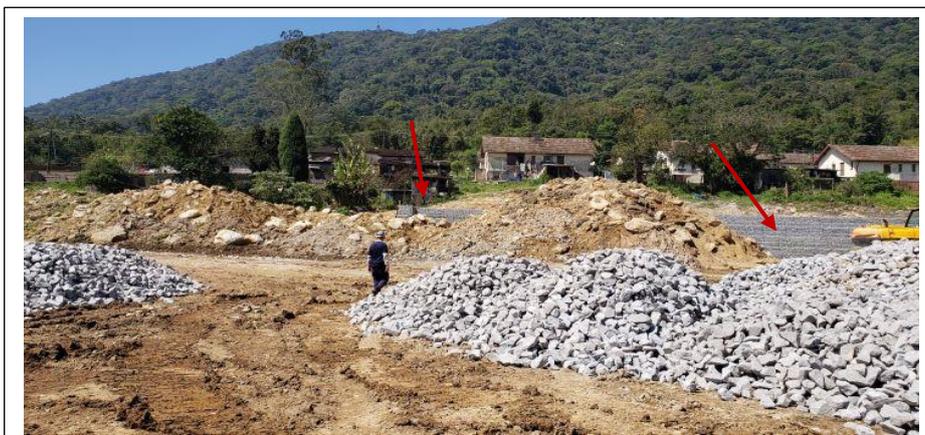
Figura 2. Vista de movimentação de terra do campo e ao fundo os muros de gabões (indicados com setas) instalados junto à divisa com os lotes da Rua Nova, 02.09.2021. Foto SK.

O engenheiro responsável pela obra, Sr. Junior, identificou que para a instalação de gabiões foi necessário o revolvimento da terra, conforme se observa nas condições atuais do terreno.

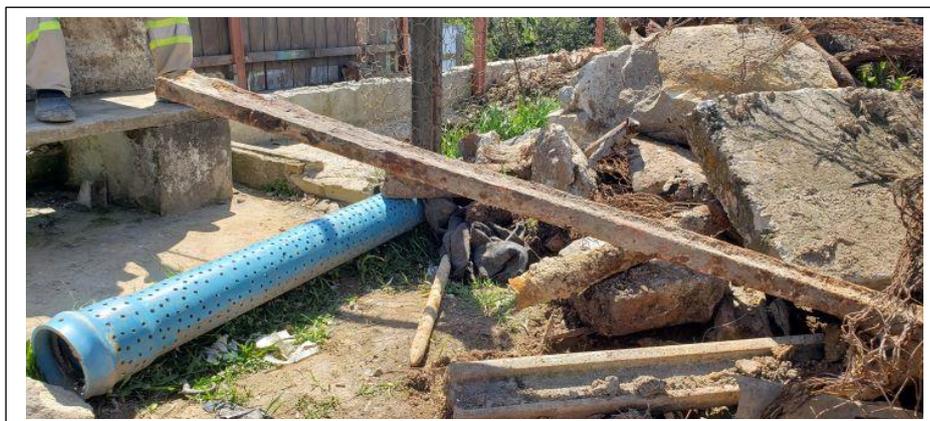
Sobre a drenagem do campo e eventuais elementos que pudessem apresentar as condições anteriores à obra em curso, o Sr. Junior indicou que não encontrou elementos que pudessem identificar drenagens originais, além de alguns canos perfurados que possivelmente tivessem sido utilizados em ação de intervenção no campo de futebol realizada entre os anos de 2008/2009. Segue figura 3 a respeito.

Figura 3. Veja-se em destaque o detalhe de cano de drenagem, possivelmente, segundo o responsável pela obra, utilizado em obra em período anterior, 2.09.2021. Foto SK.

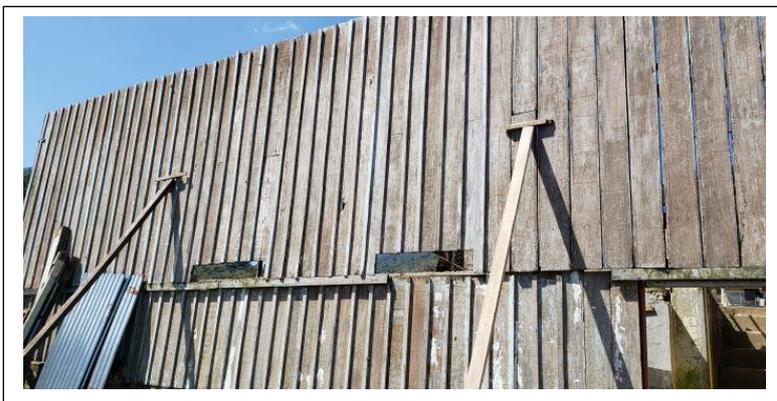
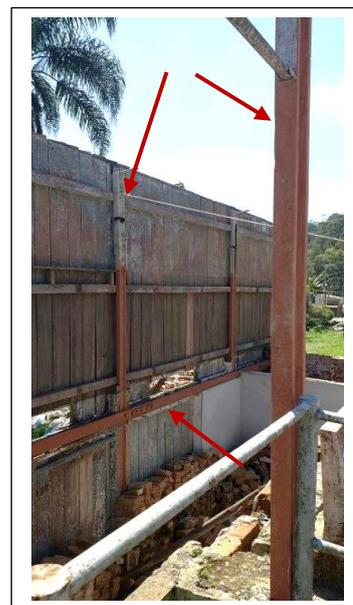
Por fim, no que diz respeito à arquibancada, Sr. Junior indicou que fez minuciosa análise das condições do madeiramento da arquibancada, tendo numerado e retirado todas as peças em madeira, realizado limpeza mecânica e análise das condições de sanidade das mesmas. No momento o processo é de reinstalação das madeiras (Figura 4). Indicou, também, limpeza e conservação dos trilhos estruturais da arquibancada que serão reutilizados (Figura 5). Disse que, ao mesmo tempo realiza nessa área a readequação do antigo vestiário para o novo uso como banheiros (Figura 6).

Figura 4. Madeiramento da arquibancada, após limpeza e recolocação no local. Foto 5. Observa-se com setas a estrutura de instalação da arquibancada em trilho, 2.09.2021. Foto SK.

Até o momento foi realizada limpeza e recolocação das madeiras em boas condições, bem como dos trilhos que estruturam a arquibancada.

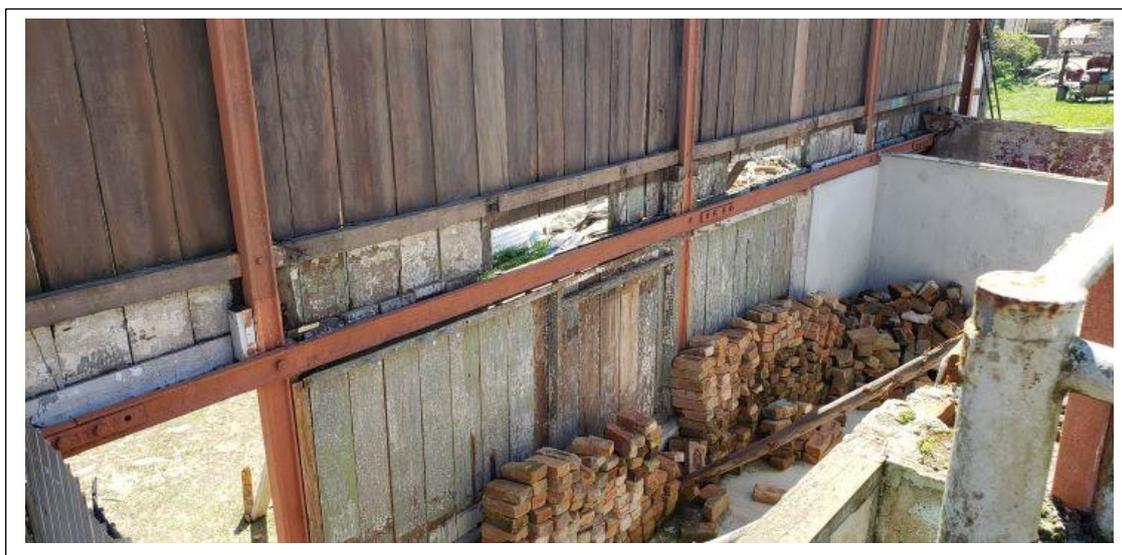
Figura 6. Área em obras onde serão instalados os banheiros abaixo da arquibancada, 02.09.2021. Foto SK.
