À Secretária Executiva do COMDEPHAAPASA
Sra. Juliana G. Domenici

RELATÓRIO DE VISTORIA VISUAL EM PARANAPIACABA

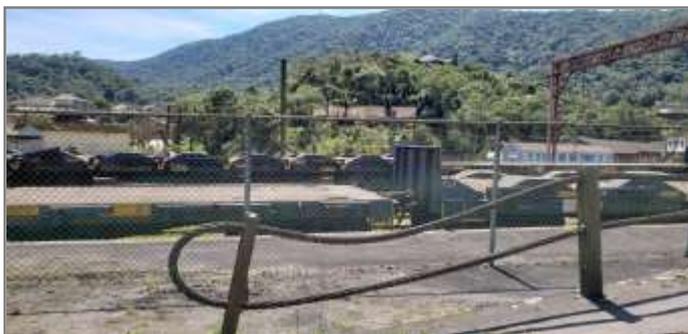
1. Estado de conservação da passarela: visualmente é possível perceber que a falta de manutenção de alguns elementos que constituem o guarda corpo da passarela e rampas, como cabos e pilaretes metálicos, implica não somente na degradação física do bem em si, mas também risco de segurança das pessoas que transitam nesses espaços. Conforme imagens a seguir:

Foto 01: Vista dos cabos metálicos afrouxados, resultantes de despregamento de peças estruturantes do conjunto do guarda corpo, 16.11.2021.

Considerando as questões de segurança – no caso da passarela - e de preservação da integridade dos elementos mencionados, recomendamos que este Conselho oficie aos proprietários/concessionários das áreas referentes aos pontos apresentados para as tomadas de providências devidas.

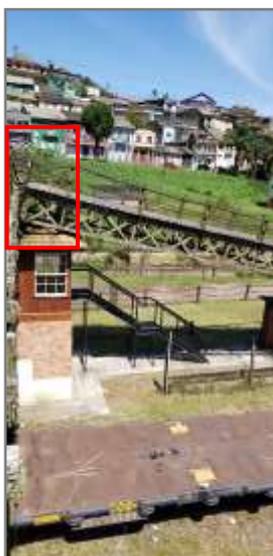
Foto 02: detalhes de cabos metálicos parcialmente soltos de pilarete em vias de cair, 16.11.2021.

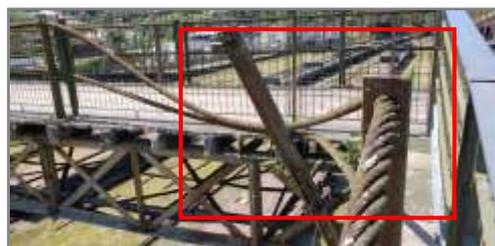
Foto 03 e 04: detalhes de pilarete metálico em vias de cair, 16.11.2021.

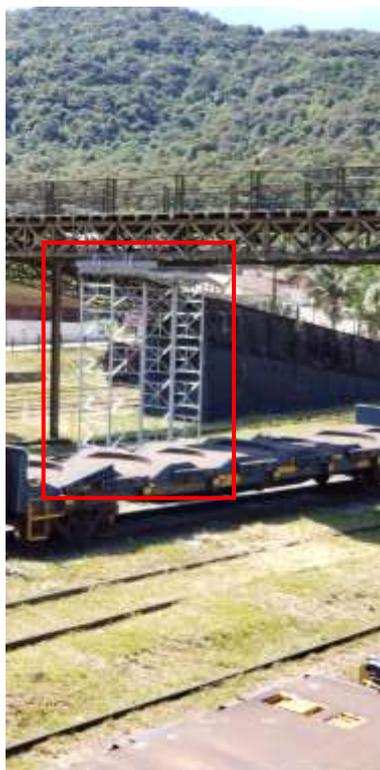
2. Instalação de um elemento metálico para escoramento na passarela de pedestres. Entretanto, não podemos afirmar se a instalação corresponde à proposta submetida à análise deste CT em PA nº 41254/2018 e autorização deste Conselho.

Foto 06: Elemento para escoramento da passarela visto a partir da plataforma da 2ª Estação, 16.11.2021.

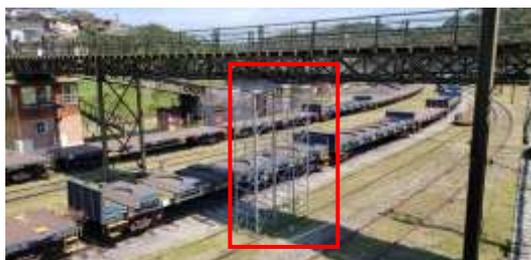
Foto 05: Elemento para escoramento da passarela visto a partir do acesso para a Parte Baixa, 16.11.2021.

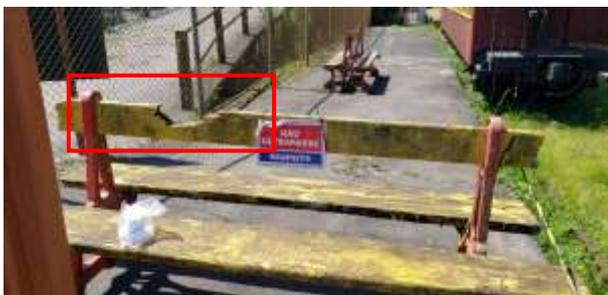
3. Bancos pertencentes à ferrovia para uso de passageiros, constituído de madeira e estrutura metálica: encontram-se em péssimo estado de conservação, apresentando sujidades, descascamento, oxidação e partes severamente danificadas.

Foto 07: Vista dos bancos, localizados na plataforma da 2ª Estação, próximo à bilheteria que dá acesso ao Museu Funicular, 16.11.2021.
