Relatório de Vistoria ao complexo do Museu Ferroviário

Interessado: Comdephaapasa

Bem Tombado – Vila de Paranapiacaba e arredores – Processo nº 56.616/1996-5.

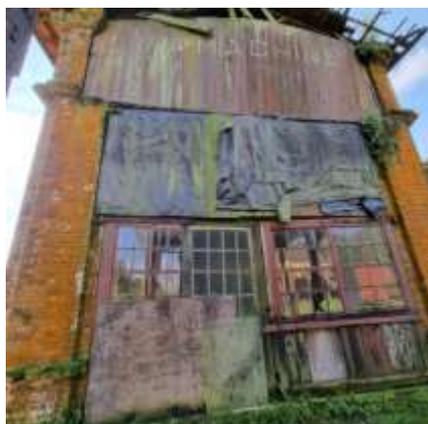
Figura 1: Edifício da Quarta máquina fixa do Sistema funicular dos Planos Inclinados da Serra. Há perda da fachada, componentes da cobertura, deterioração das portas de fechamento da edificação, infestação de fungos e plantas daninhas nas paredes externas. Foto Suzana KleeB, maio de 2022.

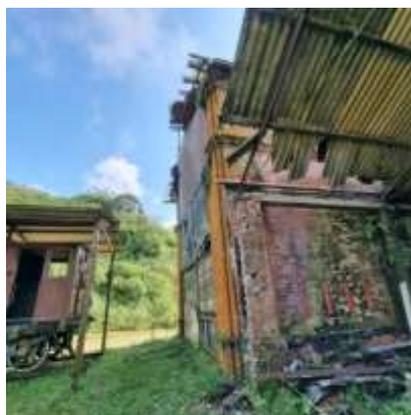
Figura 2: Junção entre o edifício da Quarta máquina fixa do Sistema funicular dos Planos Inclinados da Serra e a antiga oficina de serrabreques e locobreques. Há umidade generalizada e perda de componentes da cobertura, de platibanda em madeira, esquadrias e portas. Foto Suzana KleeB, maio de 2022.

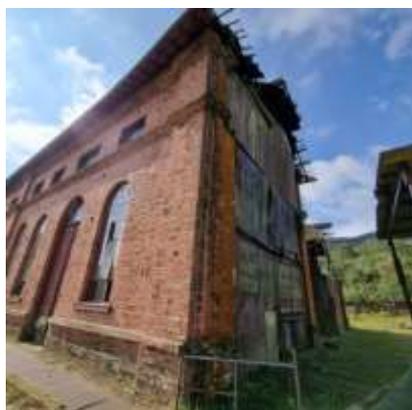
Figura 3: Edifício da Quarta máquina fixa do Sistema funicular dos Planos Inclinados da Serra. Há perda de elementos do telhado e portas. Foto Suzana KleeB, maio de 2022.

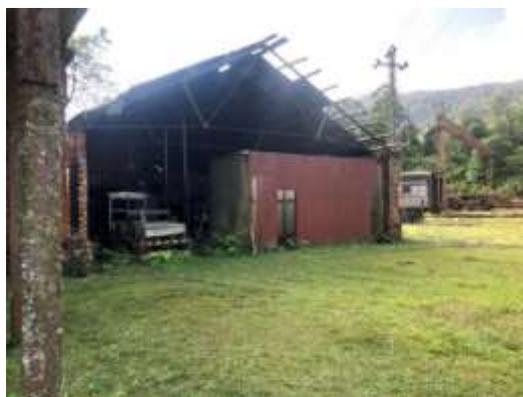
Figura 4: Antiga oficina de serrabreques e locobreques. Há perda da fachada em madeira e elementos do telhado. Foto Fátima Tavella Leal, maio de 2022.

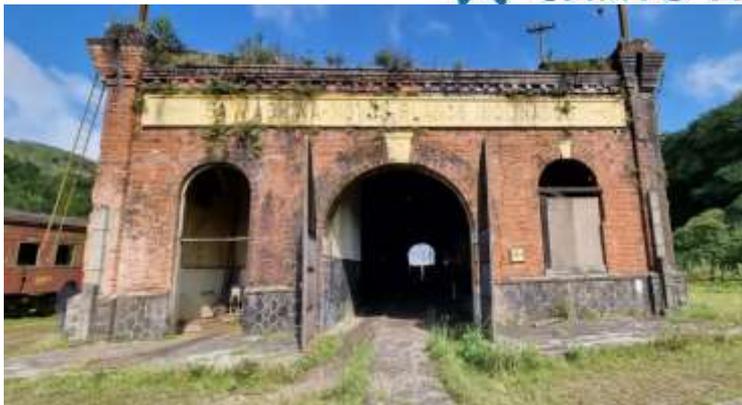
Figura 5: Edificação de complexo de manutenção de equipamentos ferroviários. Há sinais de umidade, perda de folhas das janelas e portas e vegetação invasora no telhado e nas paredes da fachada. Foto Suzana Kleeb, maio de 2022.

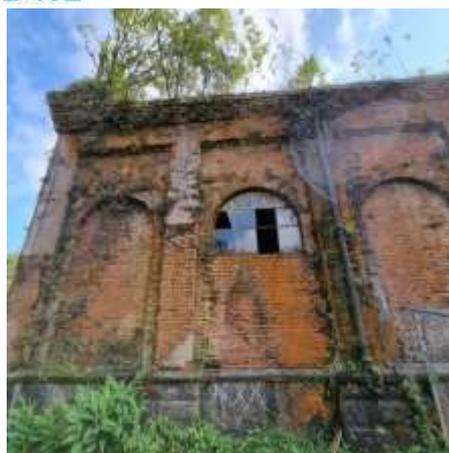
Figura 6: Fachada lateral do galpão de manutenção de equipamentos ferroviários. Note-se vegetação invasora na cobertura e nas paredes laterais, fungos nas paredes, vidros quebrados, marcas de umidade e infiltração. Foto Suzana Kleeb, maio de 2022.

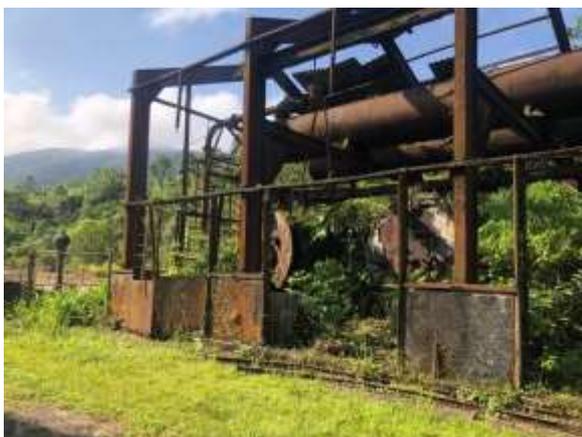
Figura 7: Edifício da Caldeira, corrosão generalizada nos elementos de fechamento e estrutura, bem como nas próprias caldeiras. Invasão de plantas forrageiras e arbustos. Foto Fátima Tavella Leal, maio de 2022.

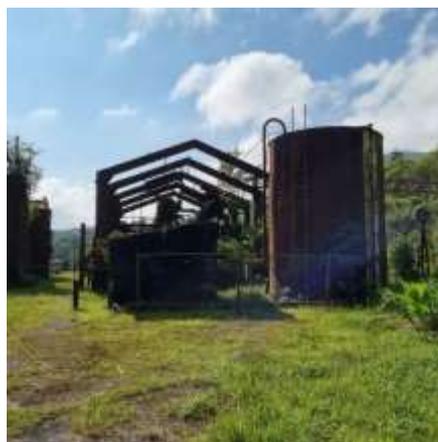
Figura 8: Edifício da Caldeira e seu reservatório. Corrosão generalizada e perda total das telhas da cobertura. Foto Suzana Kleeb, maio de 2022.

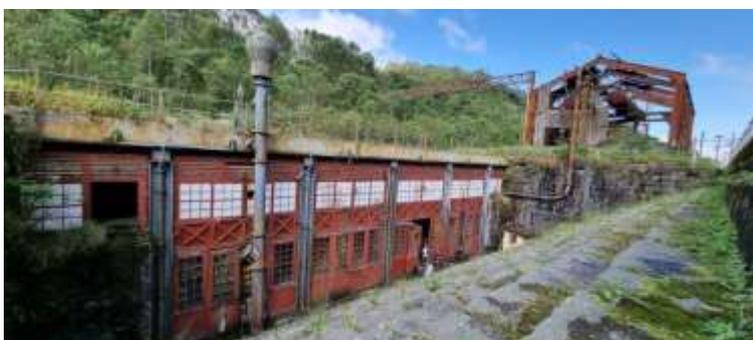
Figura 9: Vista externa do complexo da Quinto máquina do Novos Planos Inclinados da Serra, do sistema funicular. Ao fundo, a estrutura metálica do edifício da caldeira. Veja-se plantas forrageiras sobre os trilhos que cobrem a estrutura que abriga a máquina. Foto Suzana Kleeb, maio de 2022.

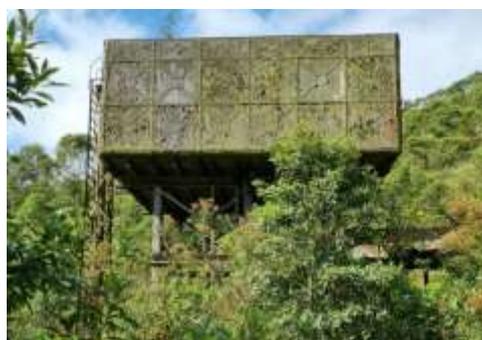
Figura 10: Reservatório de água coberto por ferrugem em diversos pontos, além de musgos e fungos. Foto Suzana Kleeb, maio de 2022.

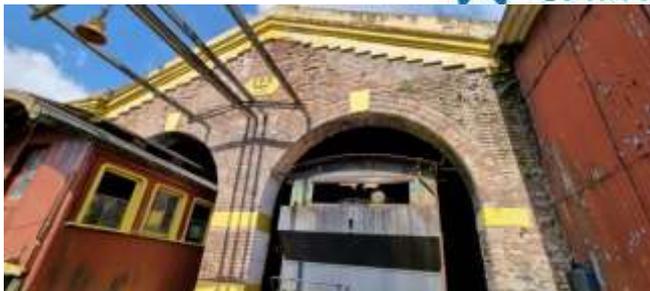
Figura 11: Oficina de locomotivas. Perda de cobertura acrescida posteriormente à edificação. Musgos e líquens presentes nas paredes. Foto Suzana Kleeb, maio de 2022.

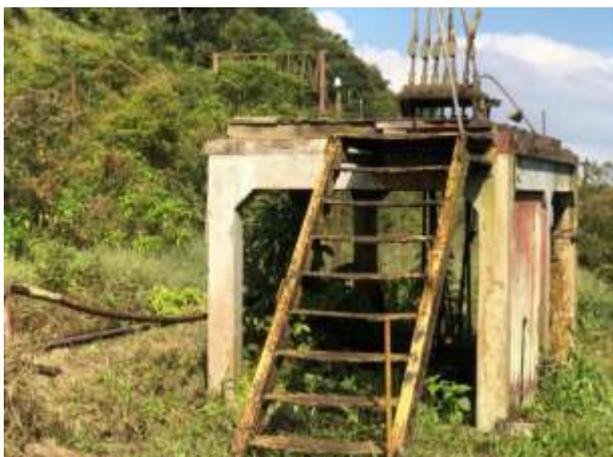
Figura 12: Base da Cabine de Sinais do Quinto patamar dos Novos Planos Inclinados da Serra. Observe-se a perda total das paredes e da cobertura. enferrujamento expressivo da escada de acesso à cabine, perdas nos mecanismos e ferrugem generalizada. Foto: Suzana Kleeb, maio de 2022.

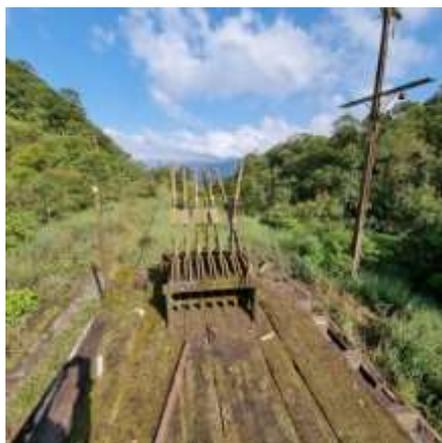
Figura 13: Restos da Cabine de sinais do Quinto patamar dos Novos Planos Inclinados da Serra. Perda total das paredes e cobertura da cabine, restando os mecanismos e o assoalho. Os mecanismos se encontram bastante enferrujados e, aparentemente com perda de partes. O assoalho está apodrecido em algumas partes e infestado pela presença de musgos. Foto: Suzana Kleeb, maio de 2022.

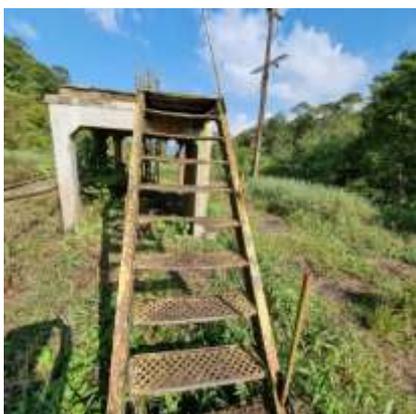
Figura 14: Escada metálica da cabine de sinais do Quinto Patamar dos Novos Planos Inclinados da Serra. Perda de parte de degrau e ferrugem generalizada. Foto Suzana Kleeb, foto maio de 2022.

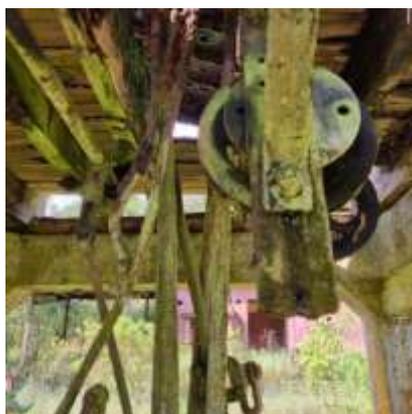
Figura 15: Parte inferior do assoalho e os comandos do mecanismo da cabine. Aparentemente perda de elementos, ferrugem e presença de musgos e vegetação invasora. Foto: Suzana Kleeb, foto maio de 2022.

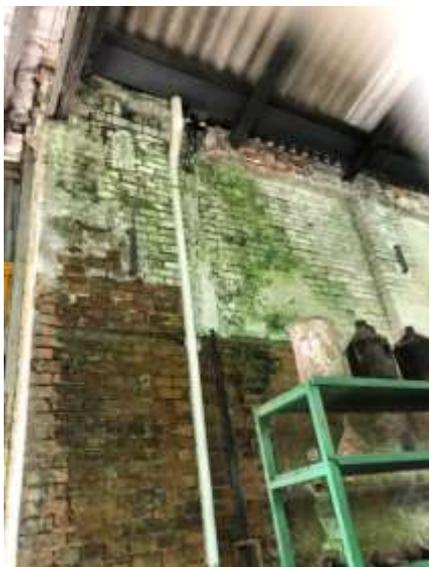
Figura 16: Marcas de umidade, fungos e infiltração em parede interna do antigo galpão de manutenção, atual dependência do Museu Ferroviário. Foto Suzana Kleeb, maio de 2022.

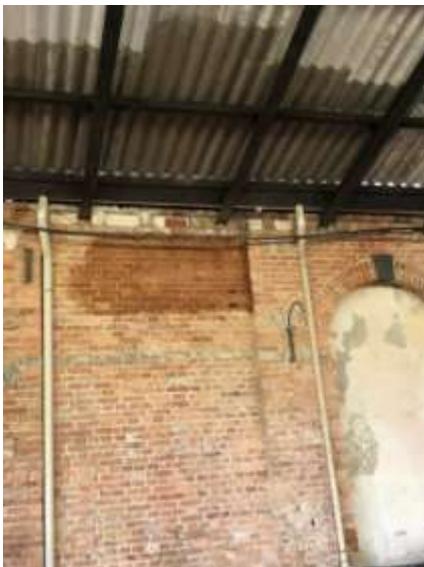
Figura 17: Telhas e parede umedecidas no interior da antiga Oficina dos serrabreques e locobreques. Fechamento de janela ou porta da edificação com argamassa. Foto Suzana Kleeb, maio de 2022.

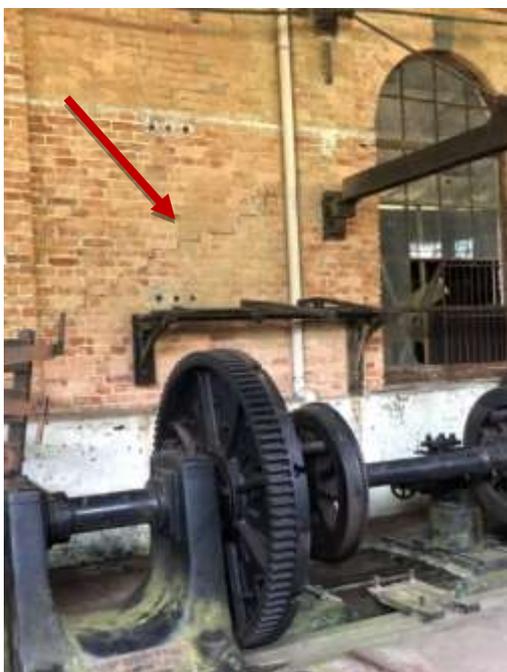
Figura 18: Rachadura em parede do edifício da antiga Oficina de serrabreques e locobreques. Foto Suzana Kleeb, maio de 2022.

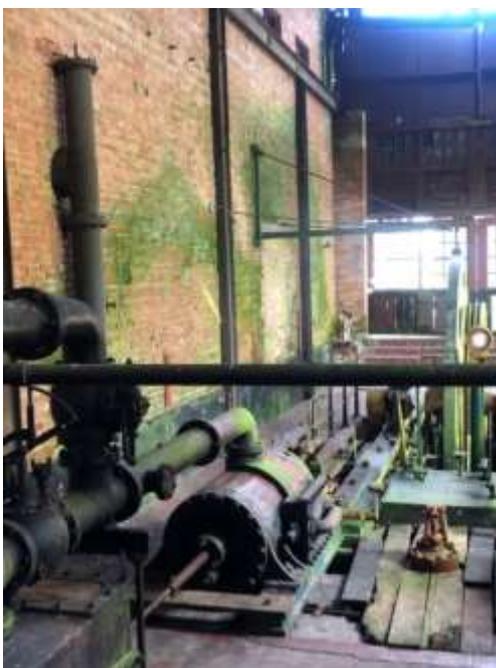
Figura 19: Umidade generalizada na parede do edifício da Quarta máquina fixa do Planos Inclinados da Serra do sistema funicular. Equipamentos com marcas de ferrugem e presença de musgos sobre estes. Foto Suzana Kleeb, maio de 2022.

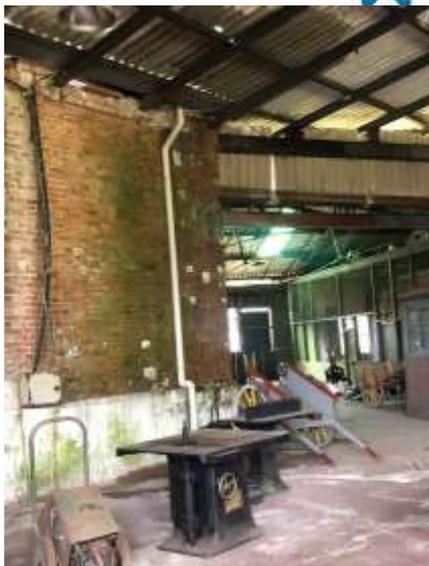
Figura 20: Marcas de umidade e de infiltração do edifício da antiga Oficina de serrabreques e locobreques. Foto Suzana KleeB, maio de 2022.

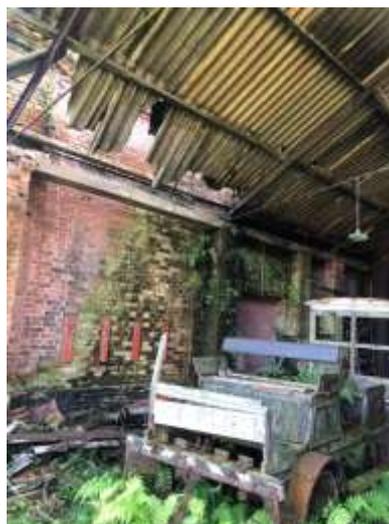
Figura 21: Antiga oficina de locobreques e serrabreques. Observa-se a presença de vegetação invasora, umidade, musgos e necessidade de manutenção em equipamento rodante. Foto Fátima Tavella, maio de 2022.

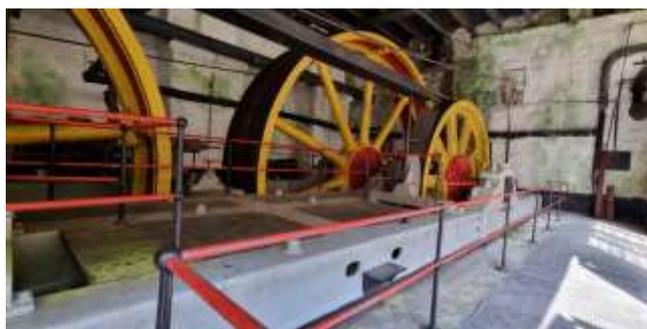
Figura 22: Quinta Máquina fixa do sistema funicular dos Novos Planos Inclinados da Serra. Note-se manchas de umidade e fungos nas paredes. Foto Suzana KleeB, maio de 2022.

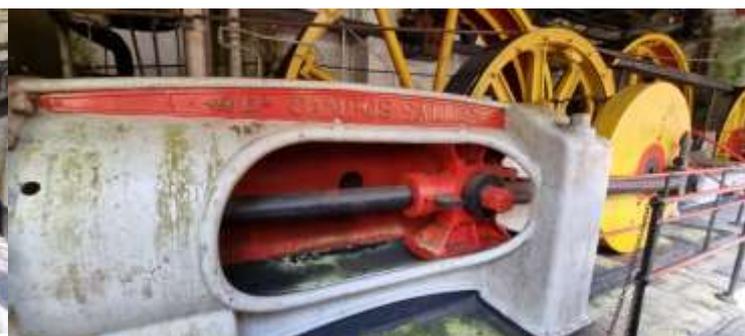
Figura 23: Marcas de umidade e fungo no maquinário da Quinta máquina fixa do sistema funicular dos Novos Planos Inclinados da Serra. Foto Suzana KleeB, maio de 2022.

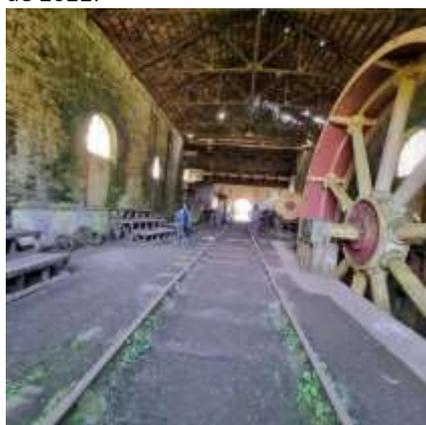
Figura 24: Sinais de umidade e infiltração generalizada no interior de antigo galpão de manutenção dos equipamentos ferroviários. Foto Suzana KleeB, maio de 2022.

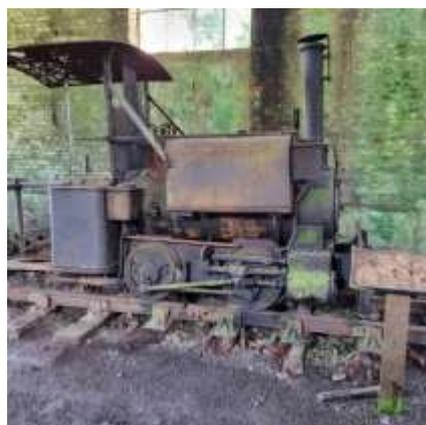
Figura 25: Locomotiva Decauville em processo de ferrugem. Ao fundo parede com umidade generalizada, no interior de antigo galpão de manutenção dos equipamentos ferroviários. Foto Suzana KleeB, maio de 2022.

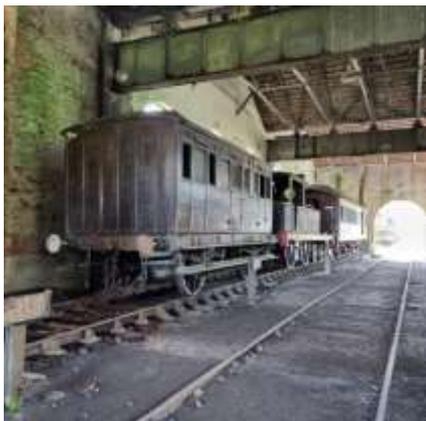
Figura 26: Vagão Imperial, interior da edificação de antigo galpão de manutenção dos equipamentos ferroviários. Observa-se necessidade de conservação preventiva do equipamento rodante. Foto Suzana Kleeb, maio de 2022.

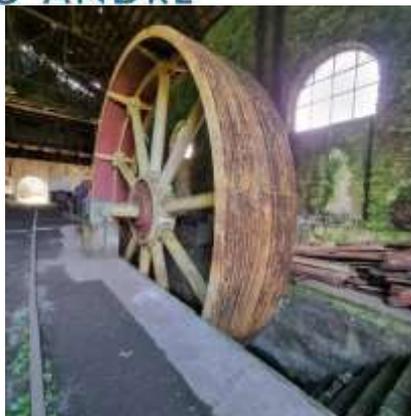
Figura 27: Sinais de umidade, presença de água e infiltração no interior de antigo galpão de manutenção dos equipamentos ferroviários. A roda em exposição encontra-se com ferrugem generalizada. Foto Suzana Kleeb, maio de 2022.
