RELATÓRIO DE INSPEÇÃO VISUAL ANUAL DE BENS TOMBADOS

Realizamos em 19.09.2022 vistoria à Capela São José da Boa Viagem, com a finalidade de análise visual deste bem tombado como patrimônio cultural da cidade.

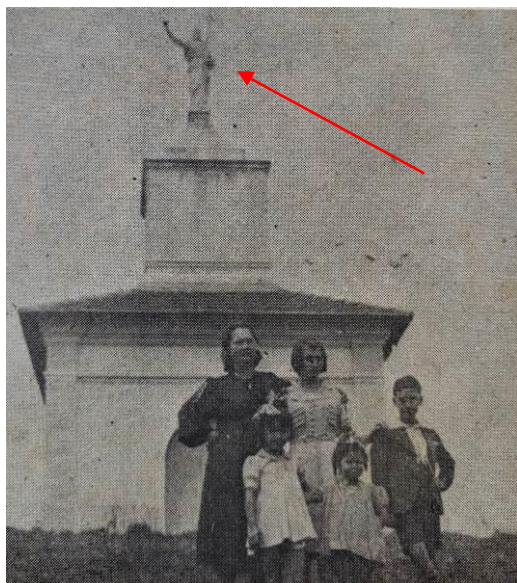
Quanto à estátua existente no topo da capela, esta, aparentemente, também passou por ações de intervenção. Conforme informações históricas exaradas neste processo às folhas 212 a 215 se detecta que a estátua tinha originalmente outra conformação na postura da imagem de Cristo, com o braço esquerdo em posição de apoio em um objeto como um cajado ou um cruzeiro e o braço direito arqueado como se estivesse acenando.

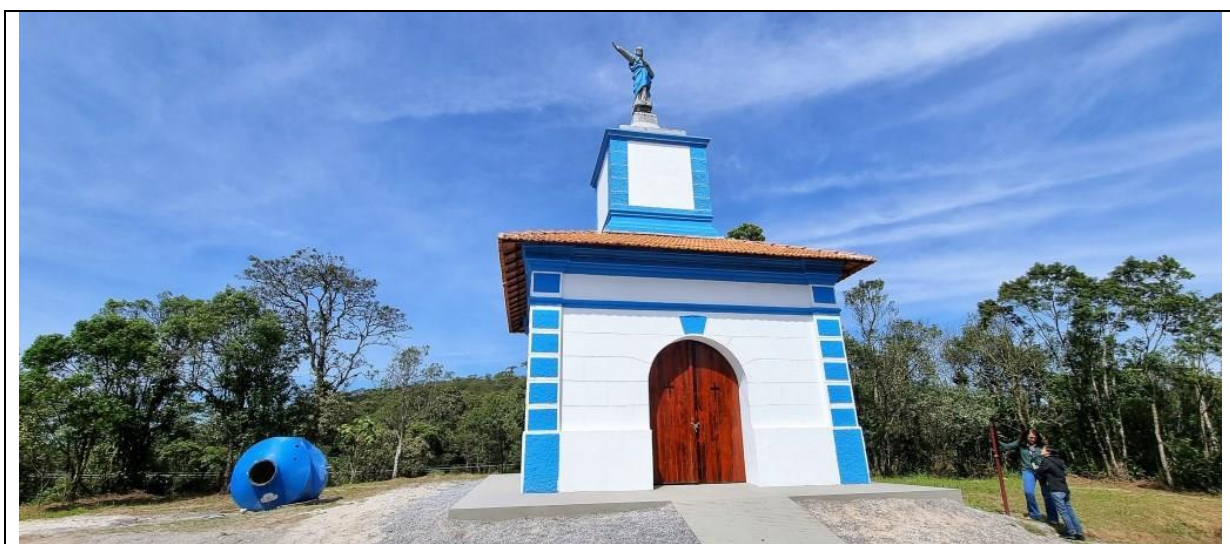
Foto 1 – Capela São José da Boa Viagem, vista externa, notar a presença de reservatório ao lado do bem, que segundo informações do Sr. Zelindo, este serviu para armazenar a água durante as obras. Foto Suzana Kleeb, 19.09.2022.

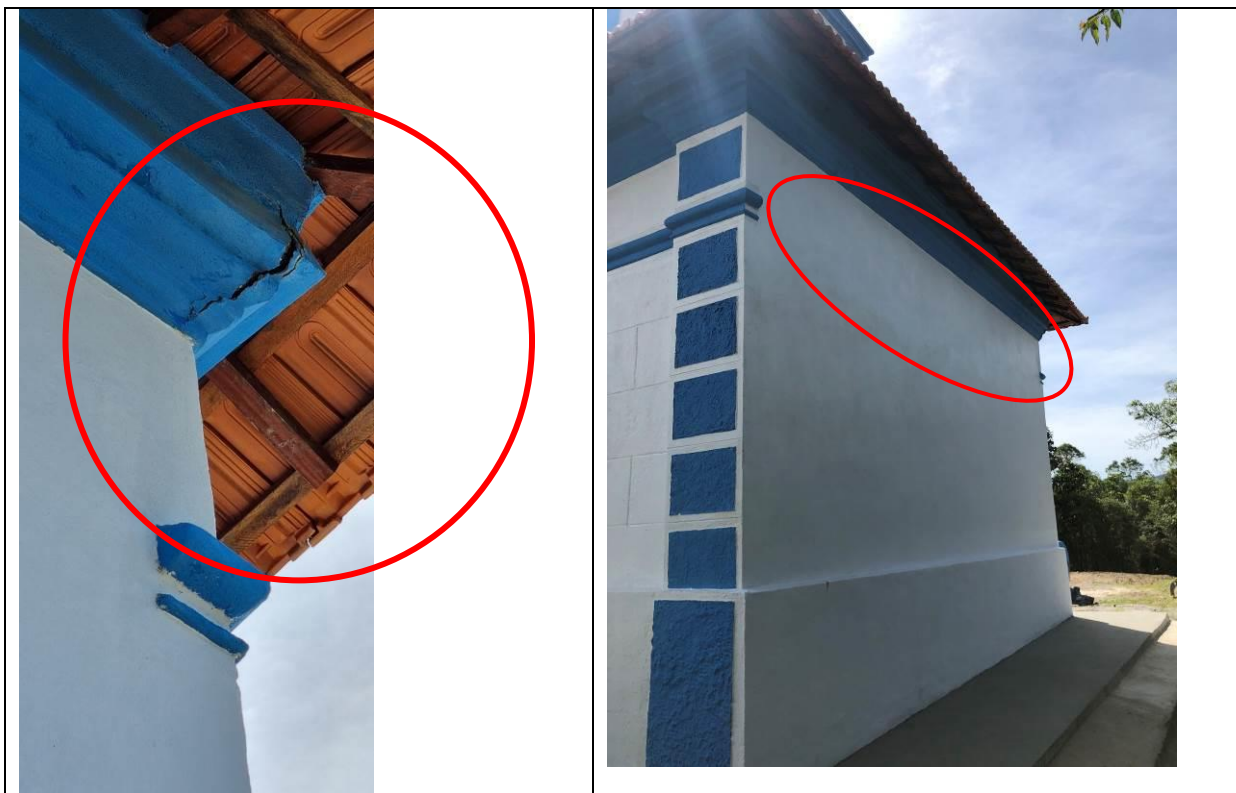
Visualmente o que se pode constatar nesta vistoria é que a capela foi pintada interna e externamente, mas não sabemos o tipo de tinta utilizado e nem se houve alguma análise pictórica ou de composição da argamassa pré-existente, conforme o preconizado no parecer do CT citado acima. Notou-se que há uma rachadura no friso junto ao telhado, na fachada voltada para a rodovia. Aparentemente o telhado também passou por intervenção, mas não há como avaliar que tipo de ação foi realizada. A porta de entrada também recebeu algum tipo de tratamento com material que desconhecemos; os gradis das janelas laterais, aparentemente, foram trocados, foi instalado foro de madeira no nicho superior que contém a estrutura que suporta a estátua existente acima. Do ponto de vista da conservação do bem foi possível detectar nesta vistoria que, internamente, já se nota sinais de umidade e manchas que estão aflorando sob a camada de tinta.

Foto 2 e 3 – Detalhe da rachadura existente na fachada posterior, notar que o friso não existe. Foto Suzana Kleeb, 19.02.2022.

Diante do exposto entendemos que, s.m.j., a proprietária e proponente da obra, neste caso a Mitra Diocesana deveriam ser acionada oficialmente pelo Comdephaapasa para identificar as obras realizadas, bem como os materiais utilizados na pintura, no reboco e demais intervenções, pois, em caso de intervenções futuras é necessário conhecer claramente o tipo de material utilizado nesta intervenção. É necessário salientar que edificações e mesmo objetos que foram construídos no começo do século XX se utilizavam de cal em sua

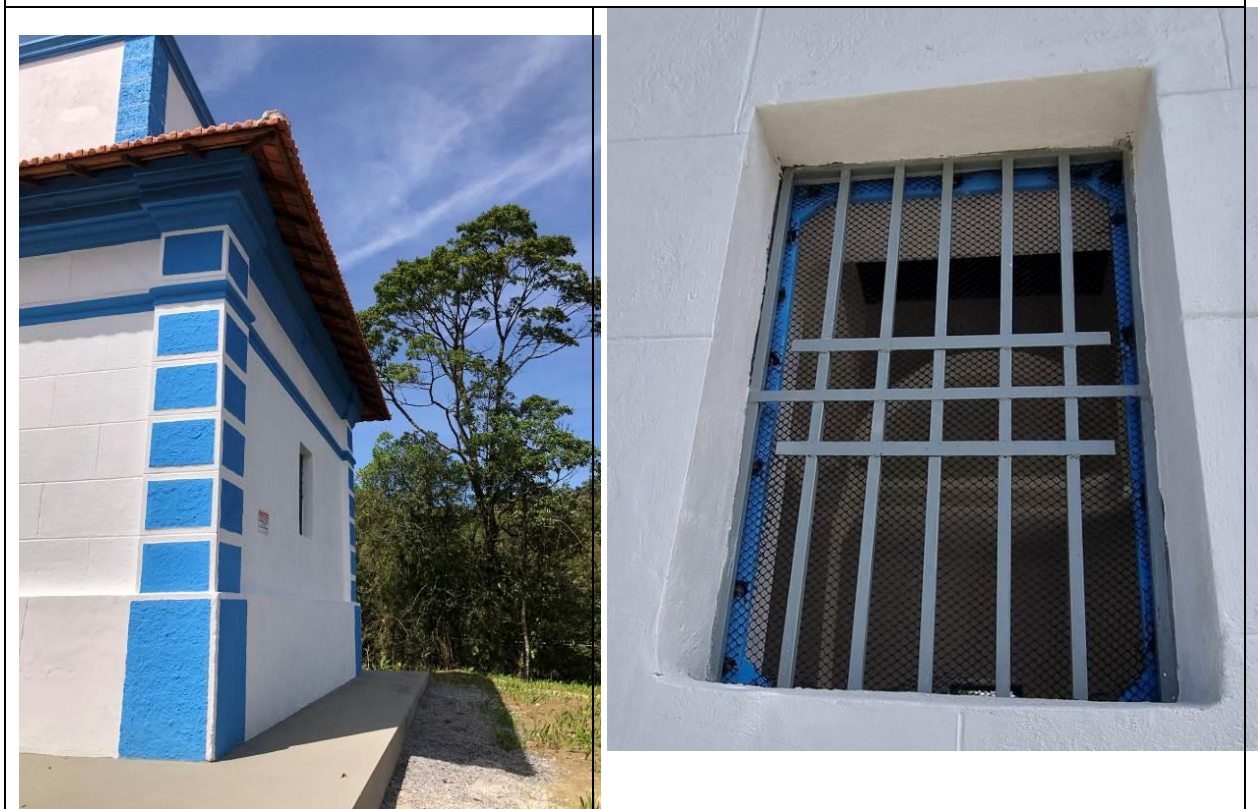
Foto 4 e 5 – Detalhe da fachada lateral e detalhe do gradil refeito. Foto Suzana Kleeb, 19.09.2022.

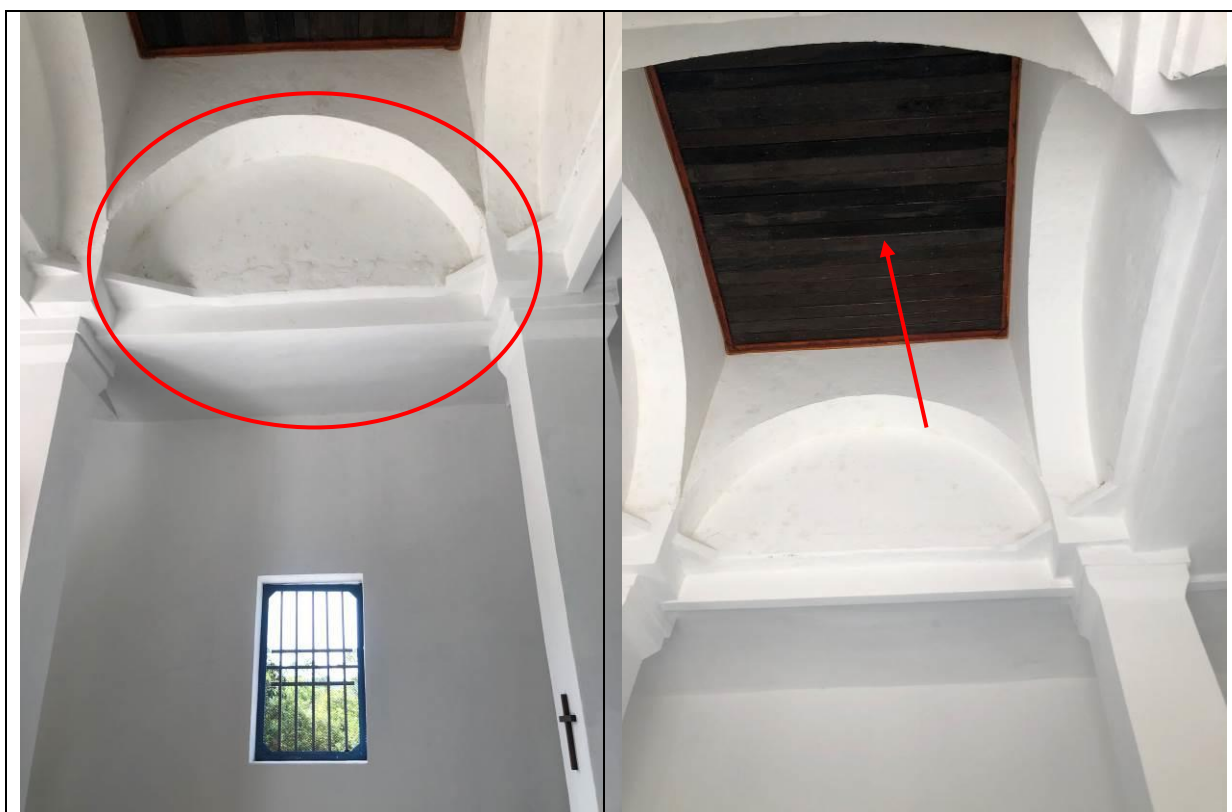
Foto 6 e 7 – Vista interna da capela, notar sinais de afloramento de manchas na parte superior da parede. Foi instalado foro de madeira no nicho superior que contém a estrutura que suporta a estátua existente acima da Capela. Foto Fátima Tavella, 19.09.2022.

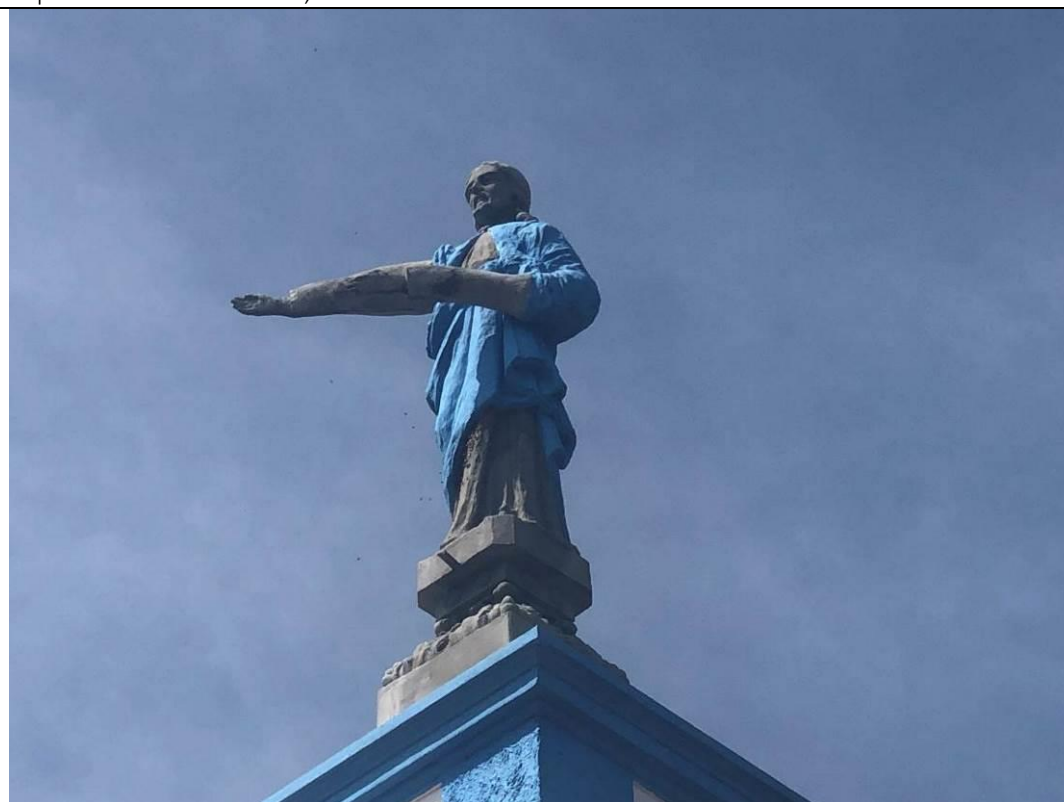
Também se sabe pela memória coletiva que a estátua foi alvejada no final dos anos 1930 por um morador local e com isso perdeu alguns dedos. Estas informações aparentemente não foram levadas em consideração no momento em que, em data ignorada - possivelmente na década de 1990, foi feita uma recomposição diversa da original nos membros superiores da estátua. Esta mesma condição não foi levada em consideração nesta nova intervenção da estátua realizada neste ano de 2022. Além disso, aparentemente o rosto da estátua também passou por recomposição com algum tipo de produto. Para ambos os casos, não encontramos no processo os estudos tanto da situação original do bem, da composição dos materiais e nem mesmo de prospecção pictórica que levaram à decisão da pintura deste bem. Do ponto de vista da conservação imediata da estátua, ressaltamos que está em formação um casulo de inseto não identificado.

Foto 8 – Estátua representando Cristo Redentor, notar a instalação de braços e a pintura do manto. Foto Suzana Kleeb, 19.09.2022.

Alertamos que, no caso de recomposição, reconstituição ou restauro de partes ou peças como aquelas que se encontram em destaque nesta vistoria é necessário levar em consideração o que foi preconizado na Carta de Restauro de 1972 à qual o Brasil é signatário. Ali é clara a necessidade de se realizar estudos sobre as condições originais e atuais do bem, bem como os processos de recuperação de partes de um bem considerado patrimônio cultural, caso desta Capela e a estátua que a integra¹. Também se clarifica a responsabilidade do órgão de preservação do patrimônio cultural no que toca a proteção de bens sobre sua responsabilidade em caso de intervenções em sua constituição física.

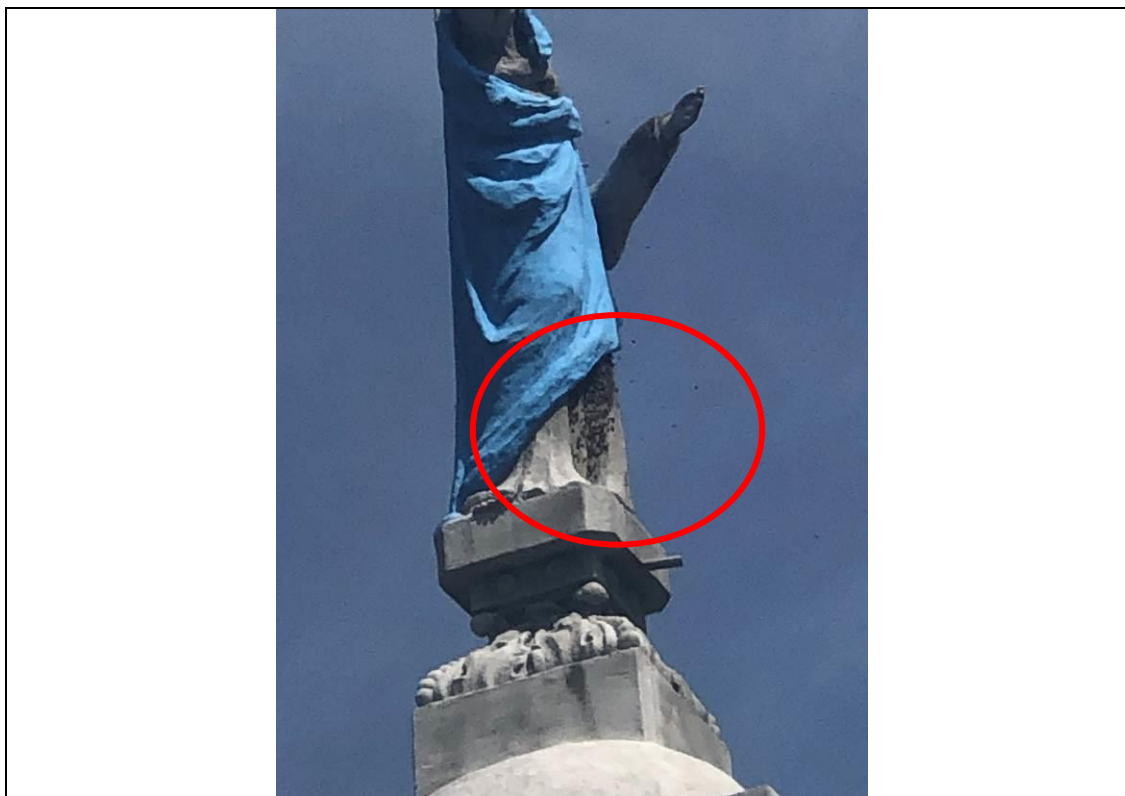
Foto 9 – Detalhe da estátua mostrando a formação de casulo de inseto não identificado. Foto Suzana KleeB, 19.09.2022.
