Assunto: Parecer Técnico referente ao pedido de:

“(...)autorização do COMDEPHAAPASA, para a execução do projeto de intervenção e revitalização da antiga residência de Paulina Isabel de Queirós (...) (fls. 20)

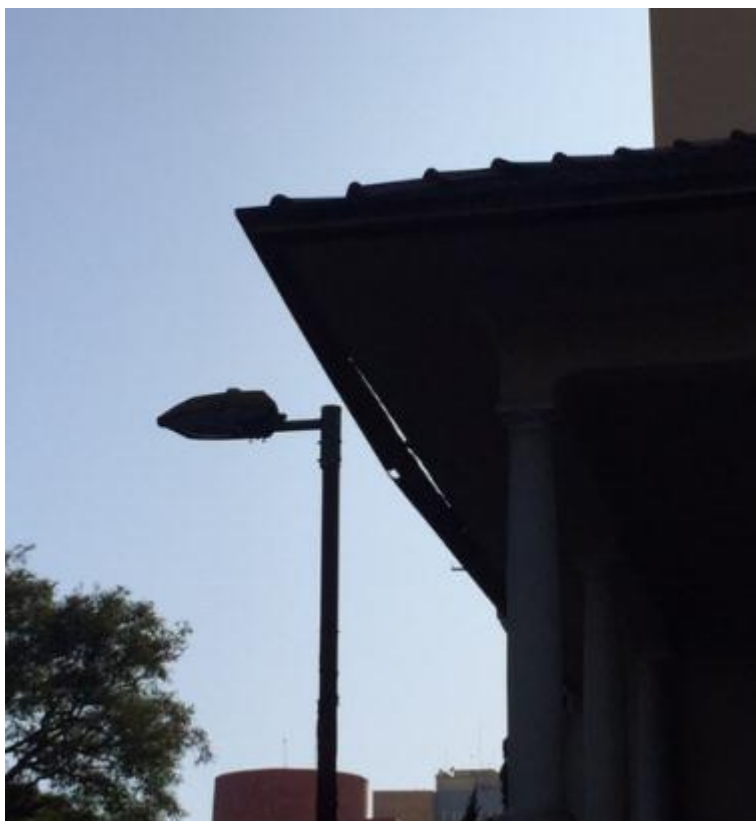
- a) Calha: há uma calha localizada em frente à varanda da fachada frontal que pode entrar em colapso, pois possui uma trinca e está afastada do telhado. Há risco deste elemento cair sobre os pedestres que circulam na calçada.

Calha destacada da estrutura do telhado. Registros fotográficos em 04.07.2022.

PARECER TÉCNICO: é um elemento da estrutura do telhado. Consideramos urgente a substituição desta peça. Trata-se de uma obra emergencial, portanto não vemos óbice a aprovação deste pedido.

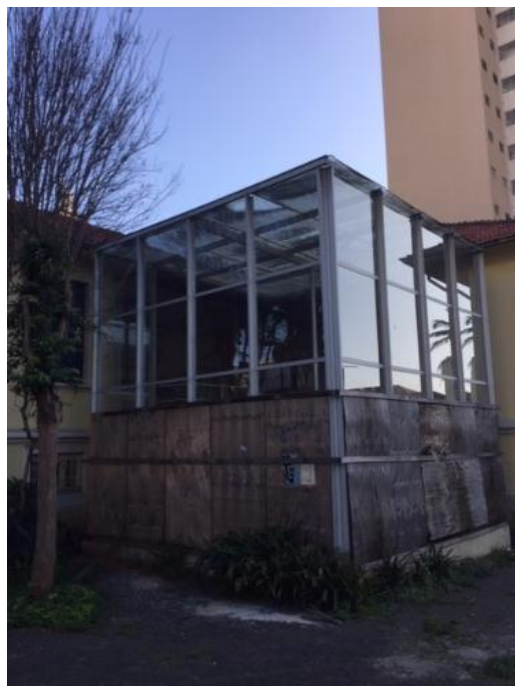
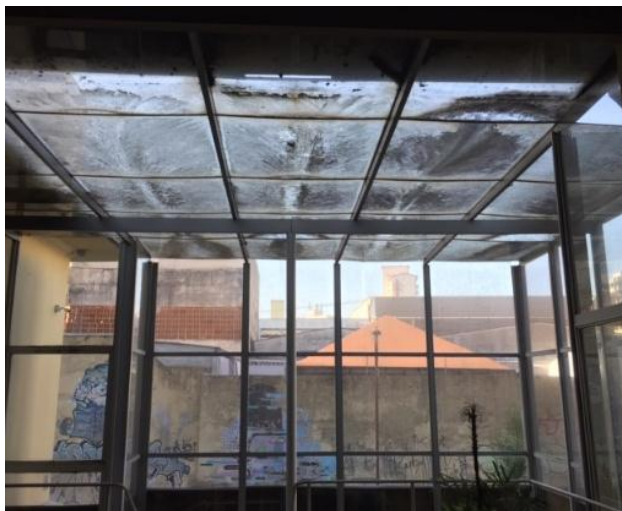
- c) Estrutura de metal e vidro da área da escada.
Propõe desmontar e descartar toda a estrutura existente instalando nova estrutura em modelo similar a atual. Justifica o pedido informando que “os vidros da empena vertical e da cobertura atual tem peças quebradas, trincadas e abauladas, podendo desprender-se e machucar com gravidade algum usuário.” (fls. 25) E que a indicação da troca foi feito por especialistas neste tipo de estrutura. Obs: informação também em fls. 27.

Estrutura de metal e vidro (vista externa)- Reg. fotográficos em 04.07.2022.

Estrutura de metal e vidro (vista interna)- Reg. fotográficos em 04.07.2022.

PARECER TÉCNICO: não vemos óbice ao pedido, visto tratar-se de uma intervenção para garantir a segurança dos usuários e do próprio bem.

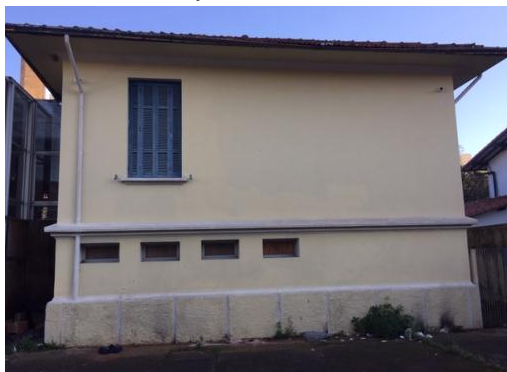
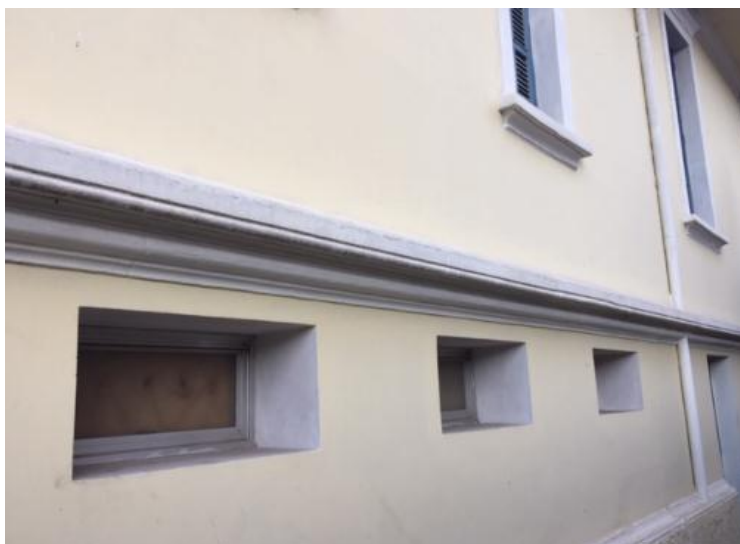
- a) Propõe instalação de grades nas janelas do Pavimento Térreo. Proposta já aprovada pelo Conselho (fls. 26). Complementa a informação em fls. 36 informando “já houve invasão a edificação por este local”. Apresentou projeto da proposta em fls. 37. Registros fotográficos em 04.07.2022. PARECER TÉCNICO: tal proposta foi aprovada pelo COMDEPHAAPASA na reunião de 08.12.2020, portanto não há óbice a esse pedido.

Janelas dos WC's do Pav. Térreo - Registros fotográficos em 04.07.2022.

Janelas dos WC´sDep. do Pav. Térreo - Registros fotográficos em 04.07.2022

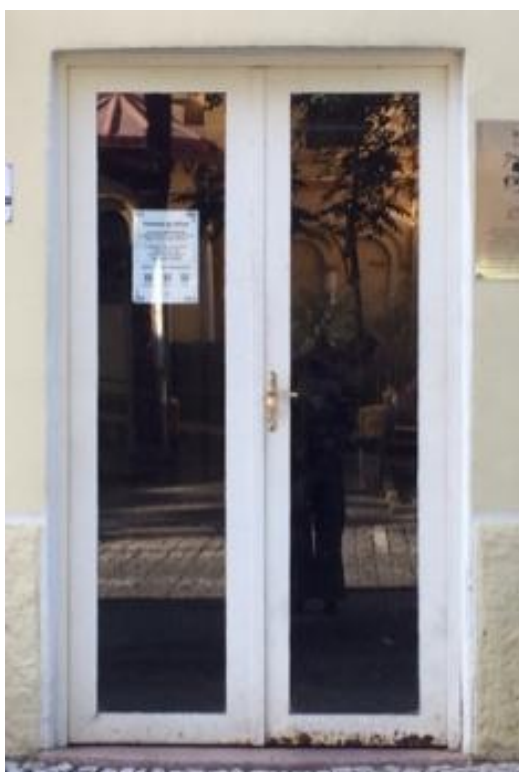
- b) Reforma da porta de metal e vidro localizada na fachada frontal (fls. 26). Informou também em fls. 34 que “ esta porta está com parte da estrutura oxidada e as ferragens precisam ser trocadas para maior segurança”. Apresentou projeto da proposta em fls. 34.

Porta de metal e vidro – Fachada Frontal -Registros fotográficos 04.07.2022.

PARECER TÉCNICO: não vemos óbice ao pedido. A porta atual apresenta pontos de ferrugem na base e necessita pintura.

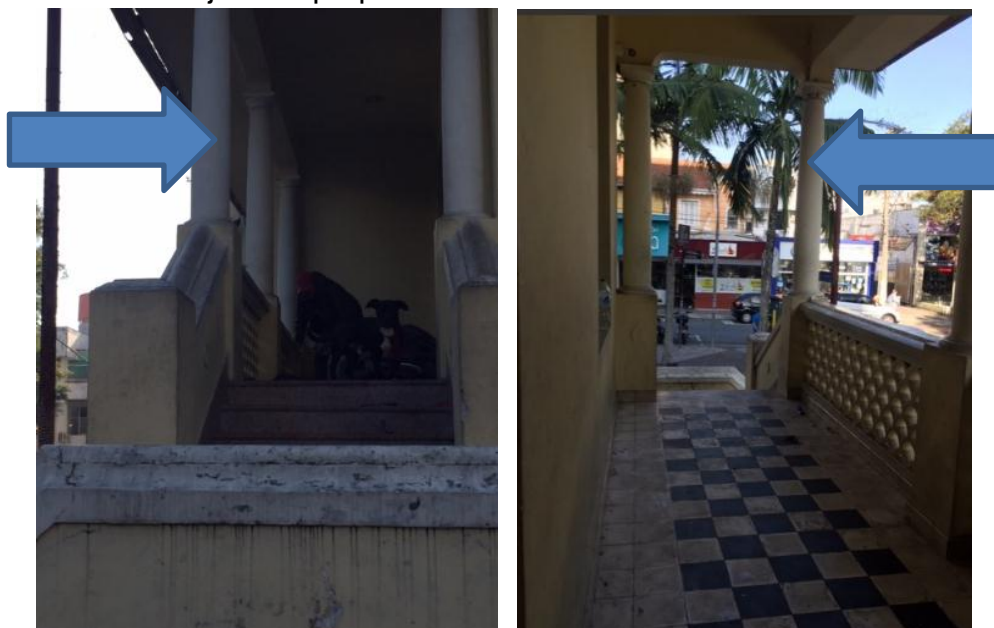
- c) Instalação de porta de vidro e metal na entrada da varanda do pavimento superior. Acrescenta as seguintes informações sobre essa intervenção em fls 34 “justificativa: propiciar elemento de segurança, impedindo possíveis invasões pela porta que dá acesso ao hall do pavimento superior. Preservação do local e seus elementos construtivos, pois há uso desta área por terceiros fora do horário de funcionamento, e sem os devidos cuidados. A proposta é que esta porta fique fechada apenas quando o equipamento não estiver em funcionamento”.
Apresentou o modelo sugerido e este tem configuração similar a estrutura proposta para a estrutura de metal e vidro da área da escada. Projeto da proposta em fls. 34.

Local proposto para colocação da porta. Registros fotográficos em 04.07.2022.

PARECER TÉCNICO: não vemos óbice ao pedido, visto tratar-se de uma intervenção para garantir a segurança do bem tombado que vinha sofrendo invasões. A porta sugerida é em estrutura de metal e vidro, ou seja, similar a estrutura da área da escada na fachada dos fundos, promovendo uma unidade, ao mesmo tempo que marca a intervenção nessa área, pois é visualmente diferenciada das outras portas da edificação. Uma proposta contemporânea leve e transparente para esse elemento de fechamento. Por estar sendo proposta para a segurança da edificação deverá ter especificação dos materiais considerando primeiramente este fato (resistência).

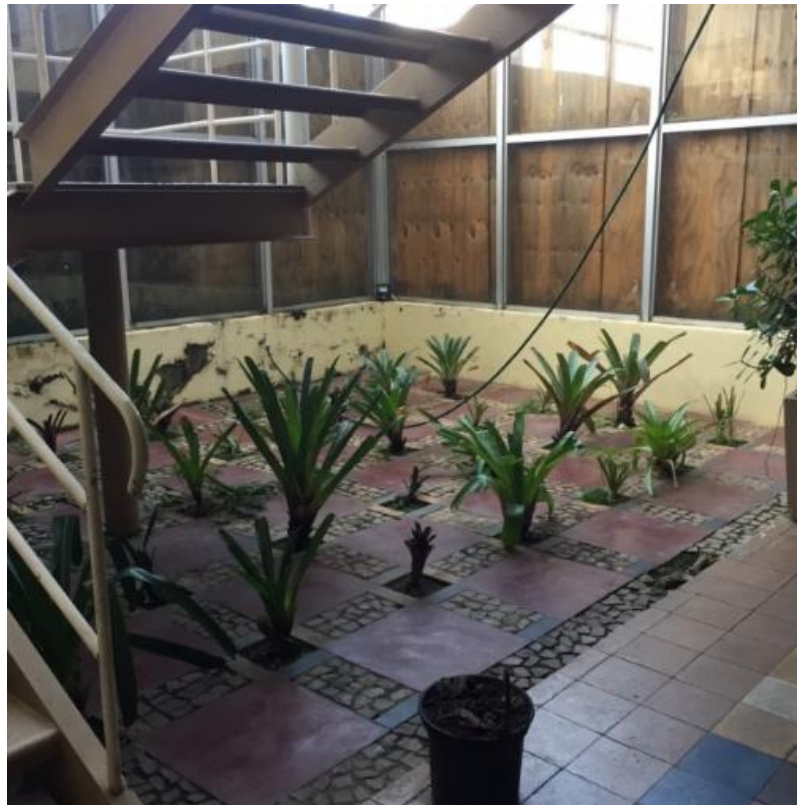
Com a justificativa de que o Foyer e o Pátio externo tem a função de setor de circulação e acesso entre a área interna e externa, propõe demolir o piso de caquinhos, retirar a vegetação existente, regularizar o contrapiso e criar um pátio externo e descoberto com o piso do pavimento térreo da edificação. Sugere revestir o piso desse local com Porcelanato Eliane, modelo Ciment AC, junta 1mm, 84X84cm, PEI V (apresenta catálogo impresso). Tal escolha do produto, segundo a arquiteta, envolveu a questão de durabilidade e estética. O local é entrada nobre e o piso se alinhará aos ladrilhos hidráulicos coloridos do entorno. A cor cinza escolhida está ligada ao conceito do projeto.(fls. 28)

Local proposto para o Foyer – Registro fotográfico em 04.07.2022

PARECER TÉCNICO: A área do Foyer fica sob a nova estrutura metálica. O piso sugerido é resistente, com junta de dilatação de 1mm, facilitando a manutenção. É imprescindível que não seja escorregadio, por estar próximo a área de entrada. Não há óbice quanto a aprovação desta proposta.

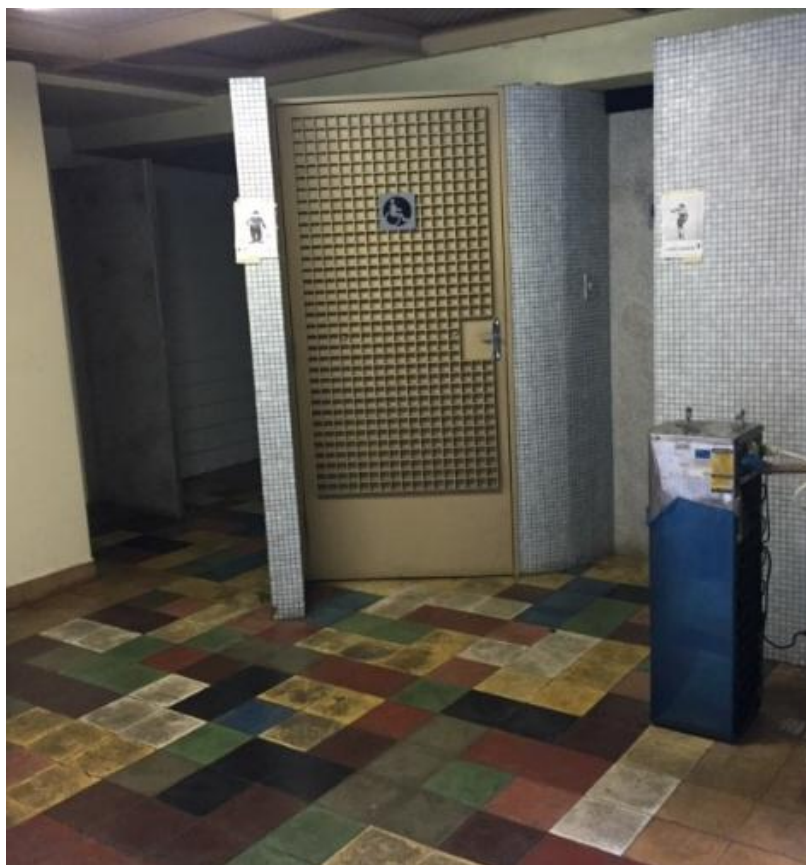
Entrada dos WC's – Registro fotográfico em 04.07.2022

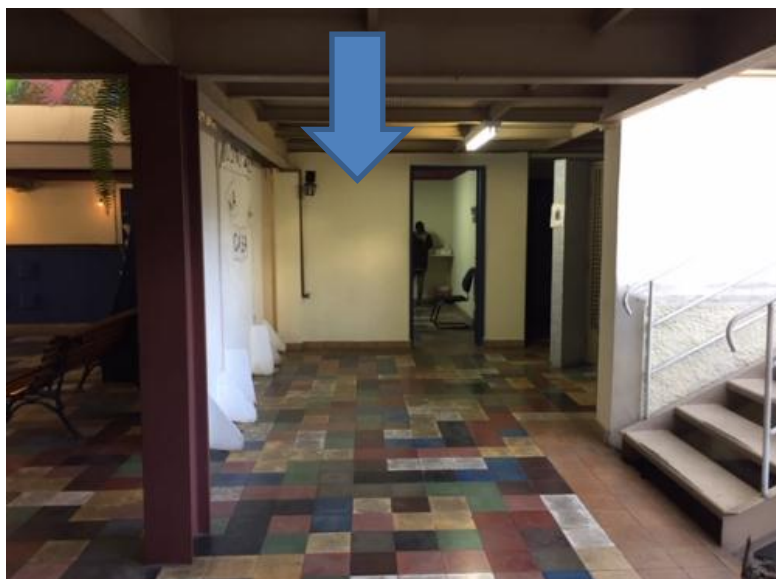
“Da mesma forma, para inibir ruídos e manter maior privacidade nos banheiros a proposta é instalar uma parede Drywall com vidros para separar os ambientes.” (fls. 36). Apresentou proposta em projeto em fls. 36.

Local para instalação de Dry-wall – Reg. Fotográfico em 04.07.2022

PARECER TÉCNICO: não vemos óbice a essa proposta, pois instalar essa parede (entre a área que dá acesso aos banheiros, público e funcionários, e à cozinha) garantirá maior privacidade a quem utiliza essas áreas e reforçará a contenção de ruídos propiciando acústica mais adequada ao Salão de Eventos. O dry-wall é um elemento de fechamento que pode ser desmontado.

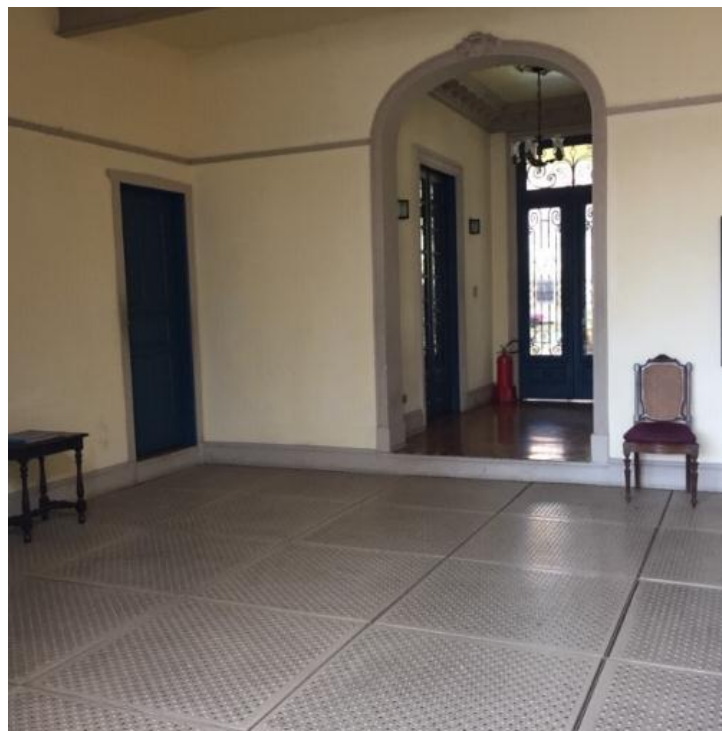
Propõe trocar os pisos em chapas metálicas perfuradas por pisos em placas cimentícias na área expositiva. Justifica informando que “o piso atual apresenta pontos instáveis e é barulhento, a depender do tipo de solado do calçado que caminha sobre ele. Além disto, possuem aberturas que possibilitam às pessoas do andar inferior observar as que caminham no andar superior.” (fls. 40) E sugere trocar todo o piso metálico atual por placas cimentícias e revestimentos de porcelanato acetinado. Apresenta registros fotográficos da situação atual em fls. 40.

PARECER TÉCNICO: não vemos óbice a aprovação da proposta, visto que o piso atual apresenta pontos instáveis, com movimentação, o que comprovamos em vistoria realizada em 04.07.2022. O ruído provocado por alguns solados ao tocar o piso metálico é inadequado para as atividades das exposições que ocorrem na área do Mezanino e também para as atividades do Salão de Eventos. E a certa transparência entre os pisos pode ser invasiva para alguns usuários. Os pisos são elementos tombados, segundo a diretriz 1.1 abaixo:

Sugerimos que após a estabilização de toda a estrutura metálica do mezanino, seja colocado sobre ele um piso que possa ser removido (desmontado), se necessário, e que não danifique a estrutura atual. Se esta for a condição das placas cimentícias com piso porcelanato proposta, não vemos óbice.

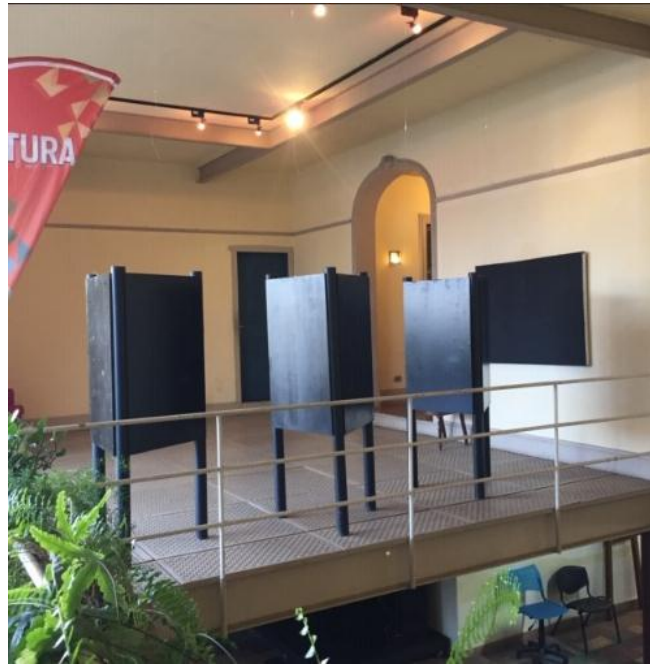
Propõe “reforçar a estrutura do guarda-corpo e corrimão, fixado no piso do mezanino e escada, nos pontos de apoio, instalar no guarda-corpo chapa metálica lisa na parte inferior e barras de ferro tubulares, similares ao modelo atual, na parte superior, de forma a atualizar tecnologicamente esse elemento de segurança” (fls. 41) Informa que “O guarda-corpo da área expositiva e o corrimão não atendem mais às Normas de Segurança e encontra-se instável em alguns pontos, desta forma propomos uma intervenção neste elemento adequando-o

Guarda-corpo fora da Norma – Registro fotográfico 04.07.2022

Não vemos óbice a aprovação desta proposta, visto tratar-se de um elemento de segurança e uma atualização à Norma Técnica 14.718.

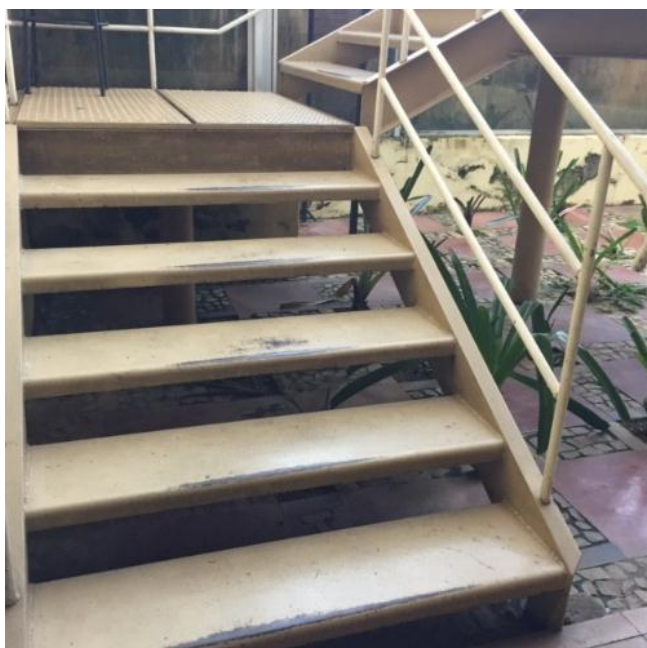
Propõe “instalar pedra Granito padrão Cinza Andorinha com acabamento antiderrapante (flameado reto) sobre o piso das escadas e patamar” (fls. 41). Justifica a proposta informando que “o piso atual encontra-se com pintura desgastada. A instalação da pedra comporá com a placa cimentícia proposta para o piso do mezanino bem como evitará a

Escada metálica – Registro fotográfico em 04.07.2022

PARECER TÉCNICO: não vemos óbice a aprovação da proposta de instalar um piso sobre a chapa metálica da escada que “abafe” os ruídos produzidos por certos tipos de solados, se a intenção é evitar barulho na área de exposição (mezanino) e no Salão de Eventos. Sugerimos um piso antiderrapante que possa ser removido, sem afetar a estrutura original da escada.

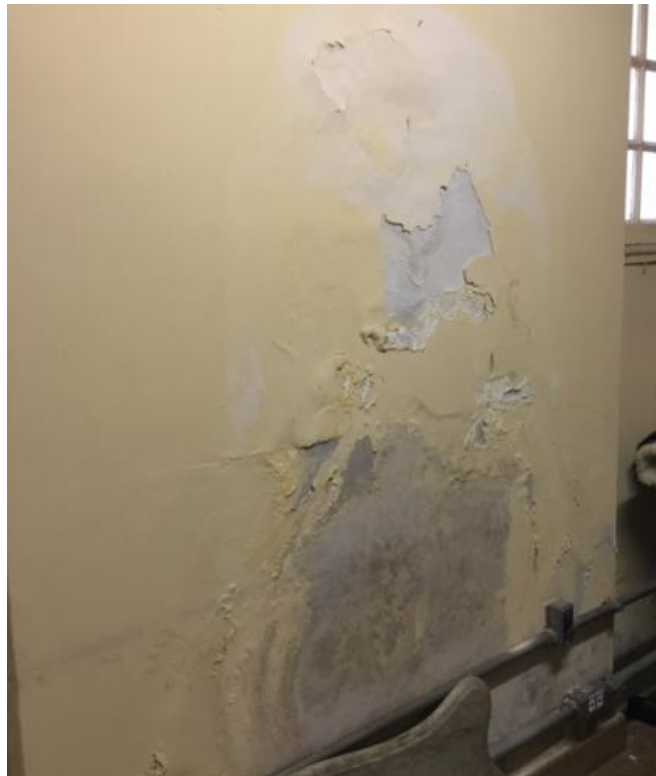
Propõe a correção da umidade ascendente em paredes do pavimento térreo. Informa que “Existem paredes no pavimento térreo que apresentam umidade ascendente, especificamente nas paredes onde a edificação foi aterrada. Propomos a correção desta anomalia com a retirada do reboco até a estrutura de tijolos, aplicação de impermeabilizante Viapol, nova aplicação de reboco e preparação da parede para pintura na cor definida posteriormente na Cartela Cromática autorizada pelo COMDEPHAAPASA” (FLS. 44)

Umidade ascendente nas paredes – Registro fotográfico 04.07.2022

PARECER TÉCNICO: não vemos óbice à aprovação desta proposta.
