PA 5959/2022

Trata o presente de parecer técnico referente ao pedido de autorização para realização de reforma, em fls. 02, na edificação existente no lote classificação fiscal: 015.132.017 localizado na Travessa Adonias Filho, 20 – Centro – Santo André, pertencente ao Conjunto Residencial Comendador Mansueto Cecchi, bem tombado municipal, com homologação de tombamento publicada em 30/11/2018, fls. 1455, do PA 32198/2002.

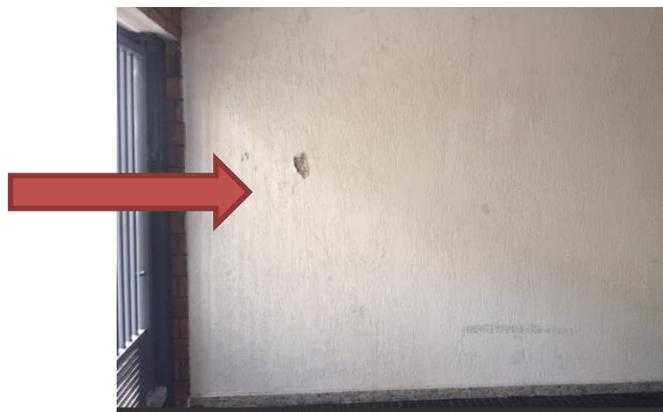
GARAGEM

Correção de umidade nas paredes laterais da garagem devido a áreas com umidade
