Relatório de Monitoramento dos Bens Tombados

Museu de Santo André Dr. Octaviano A. Gaiarsa

Em vistoria realizada em 25 de maio de 2018 foi constatada a persistência dos problemas identificados no relatório realizado em 5 de junho de 2017 pelo Corpo Técnico deste COMDEPHAAPASA, seja os resultantes de falta de manutenção, seja os devido às inadequações do edifício às novas necessidades, conforme listagem a seguir:

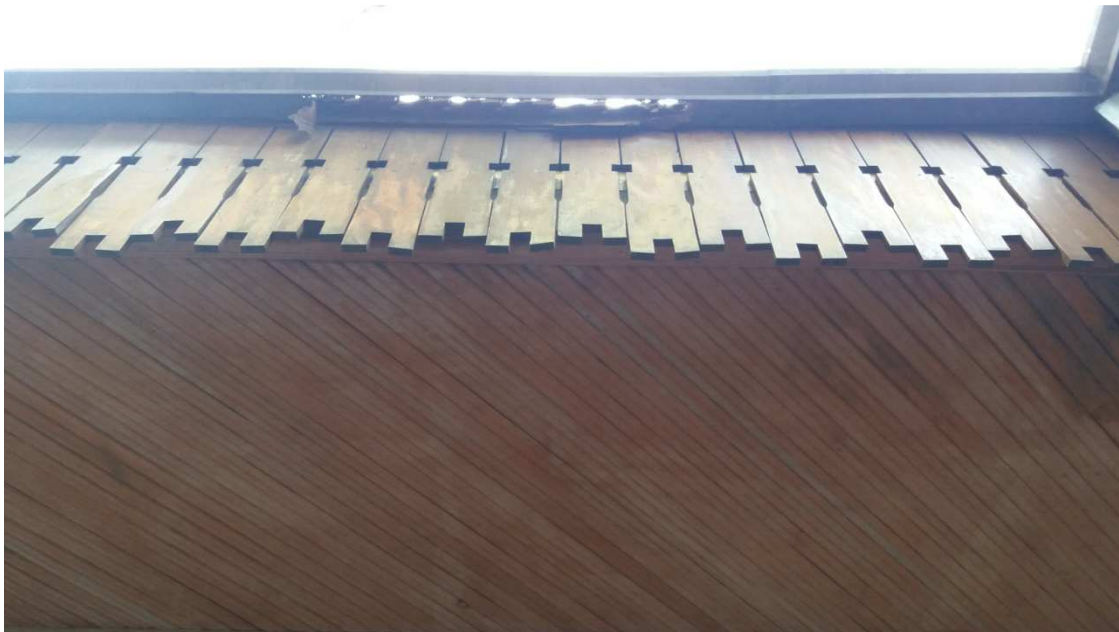
1. Infiltração de água pelo telhado e pelos condutores de águas pluviais, comprometendo a integridade das paredes, forros de madeira, barrados de pinturas das salas, pisos, equipamentos e acervo;

Calhas do telhado enferrujadas e furadas (1)

1. Revisão geral da cobertura por especialista, estrutura de madeira e telhado, visando o tratamento das peças de madeira, a substituição de peças de danificadas, e telhas quebradas, recolocação das telhas deslocadas e instalação de manta de impermeabilização, assim como a revisão do projeto de sistema de coleta de águas pluviais, com ampliação e/ou substituição de calhas, rufos e prumadas quebradas ou furadas;
2. Troca das peças danificadas, lixamento e aplicação de resina no forro de madeira, após realização de serviços de manutenção do telhado e sistema de coleta de águas pluviais;
3. Revisão estrutural do prédio (existe uma solicitação junto a Secretaria de Ciência Tecnologia do Estado para a avaliação via convenio PATEM – Programa de Atendimento aos Municípios via IPT), especialmente do piso e obra de nivelamento do piso da varanda com reposição dos ladrilhos

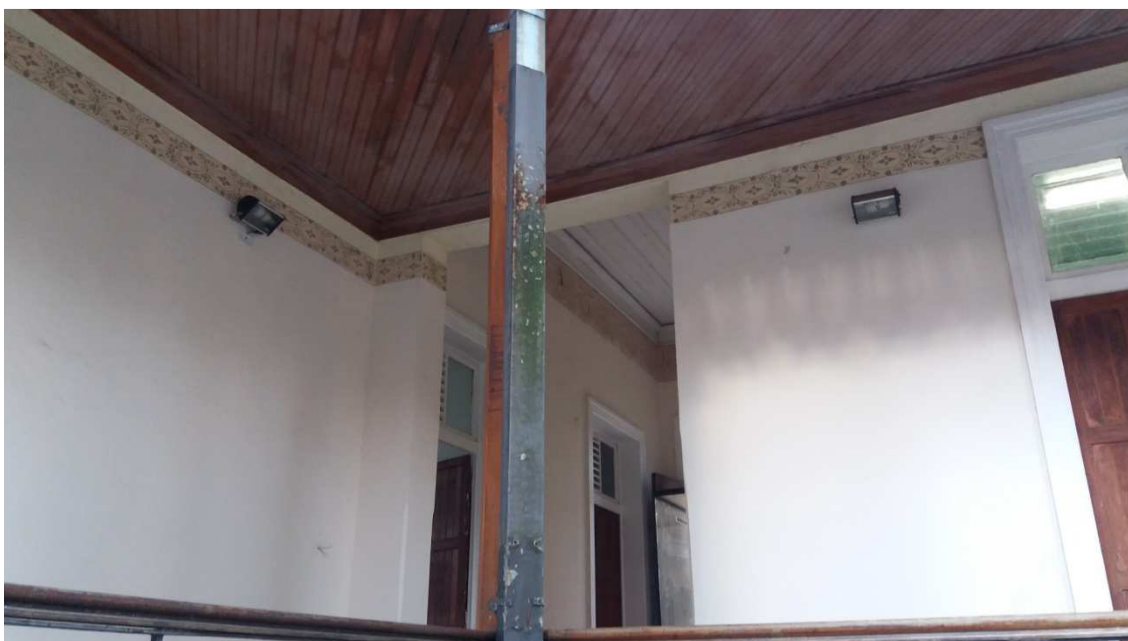
Condutores de águas pluviais enferrujadas e furadas(1)

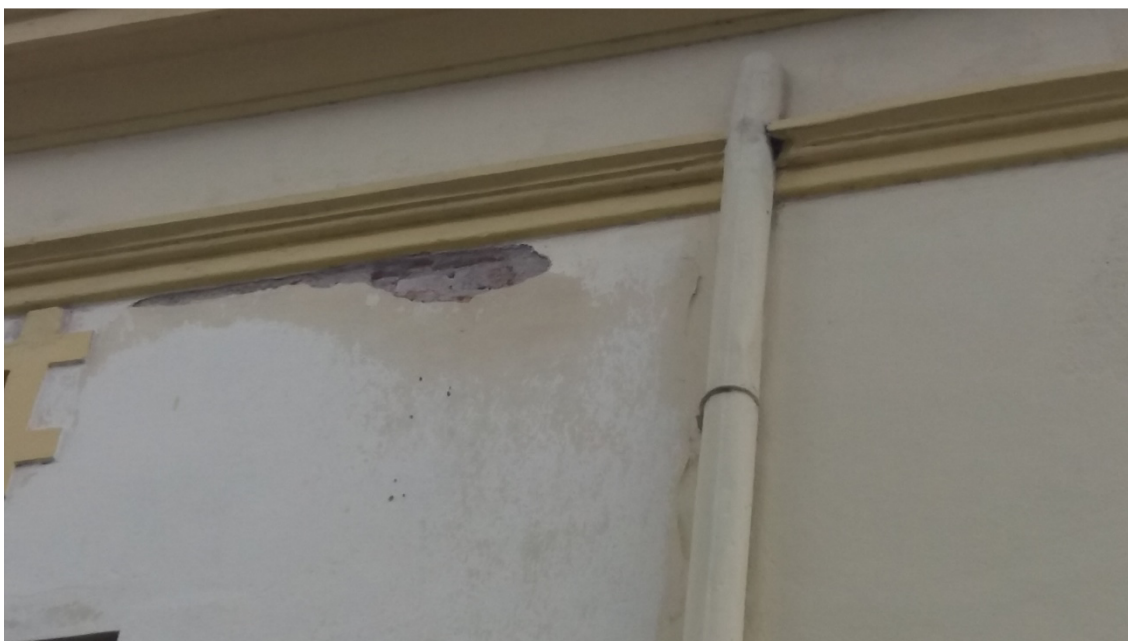
Descolamento de argamassas em função de umidade (1)

5. Recuperação das argamassas das paredes internas e externas e muros com traço compatível com o traço das argamassas existentes;
 6. Troca das peças danificadas, lixamento e aplicação de resina das portas em madeira e manutenção das ferragens;

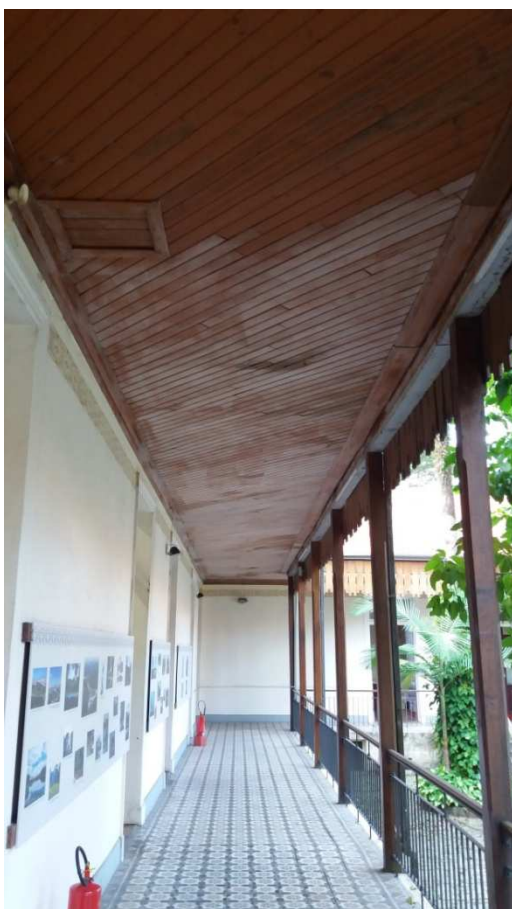
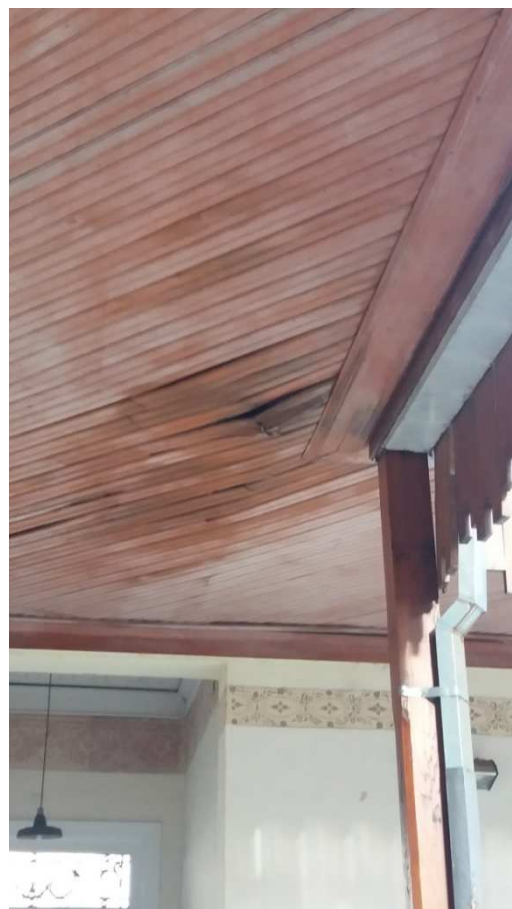
2. Apodrecimento, umidade e bolor no forro de madeira das varandas;
3. Desnivelamento e descolamento dos ladrilhos hidráulicos do piso das varandas;
4. Umidade e descolamento da resina dos assoalhos das salas, rodapé e roda teto com umidade;

Umidade, réguas apodrecidas e com mofo no forro da varanda provocados por problemas no telhado (2)

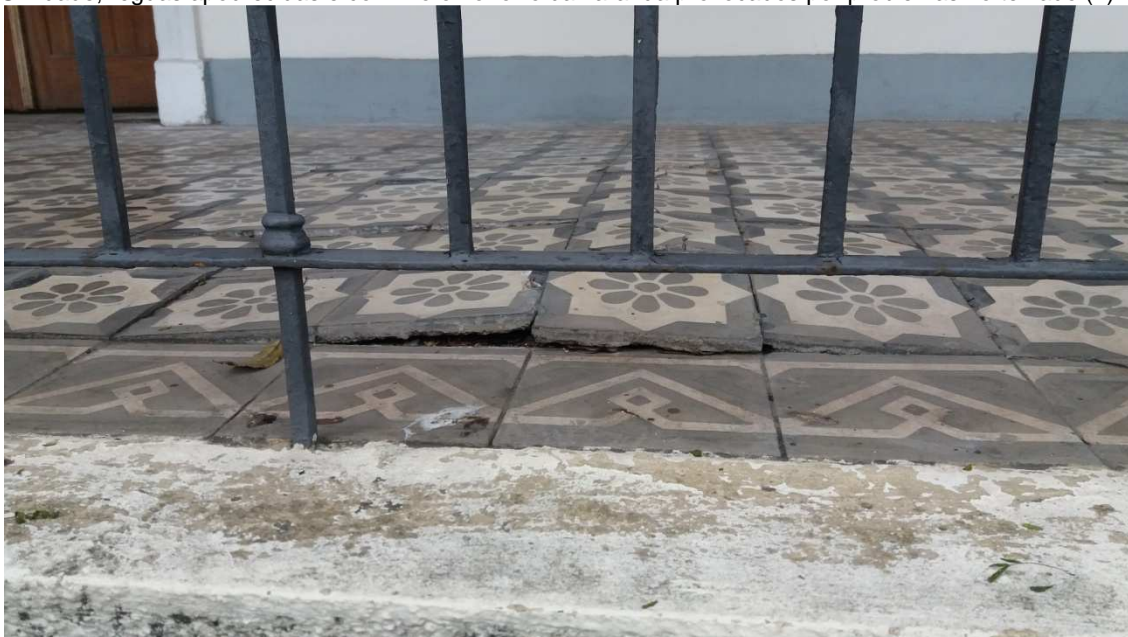
Desnivelamento e descolamento dos ladrilhos hidráulicos do piso das varandas (3)

- hidráulicas danificadas por peças com as mesmas características e aplicação de resina acrílica para impermeabilização e proteção;
4. Lixamento e aplicação de resina nos pisos de madeira e rodapés das salas;

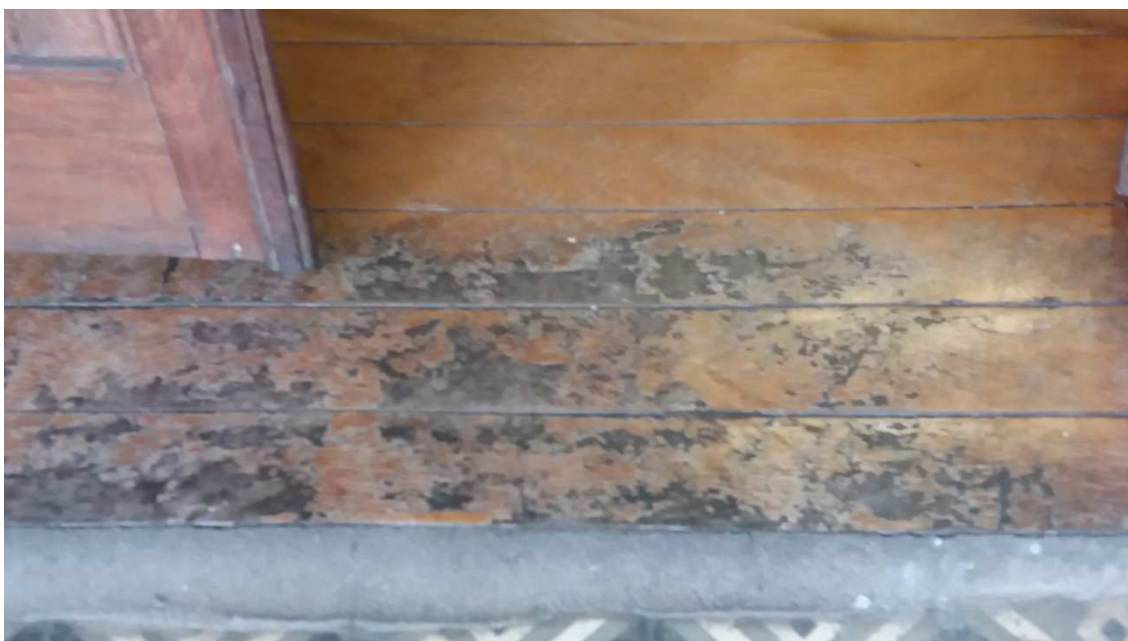
Umidade e descolamento da resina dos assoalhos (4)

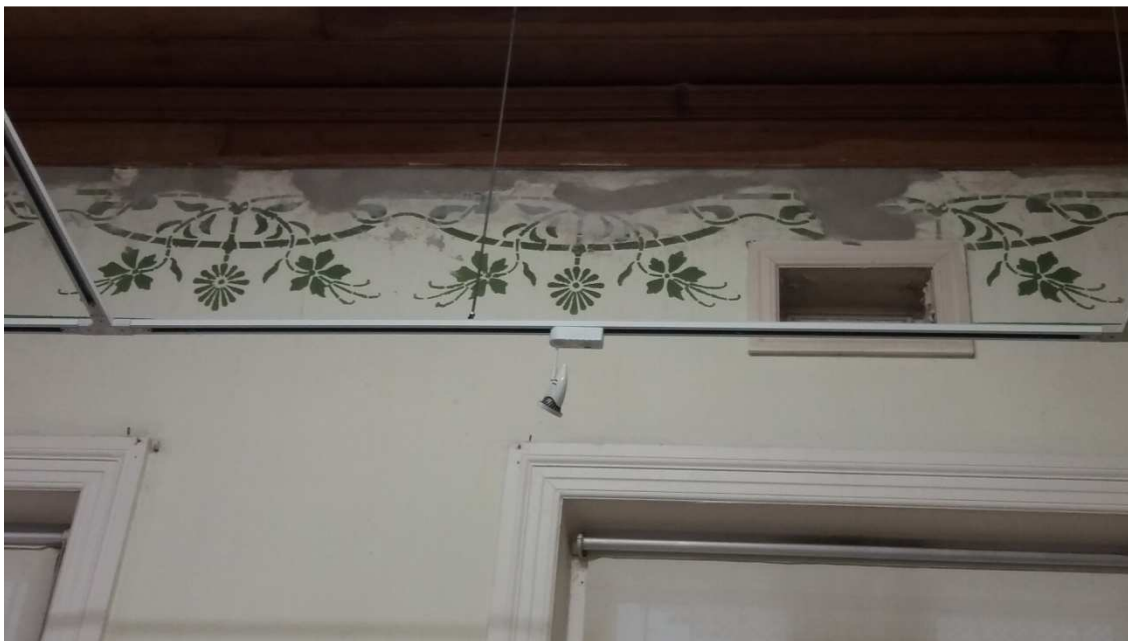
Remendos em argamassa fora dos padrões adequados (5)

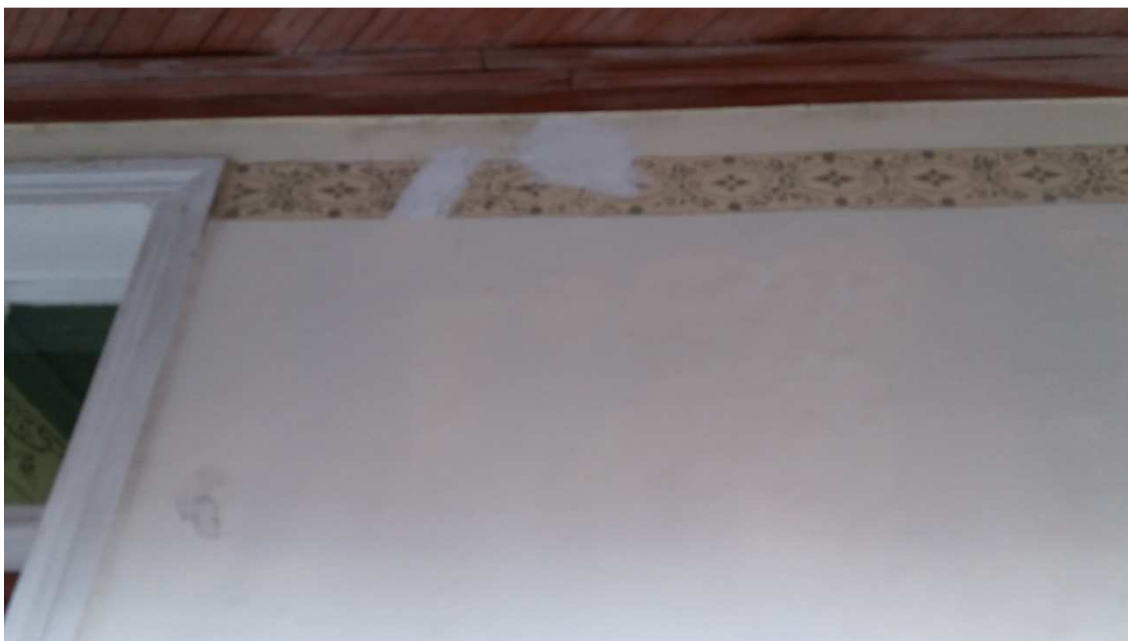
Remendos em argamassa fora dos padrões adequados (5)

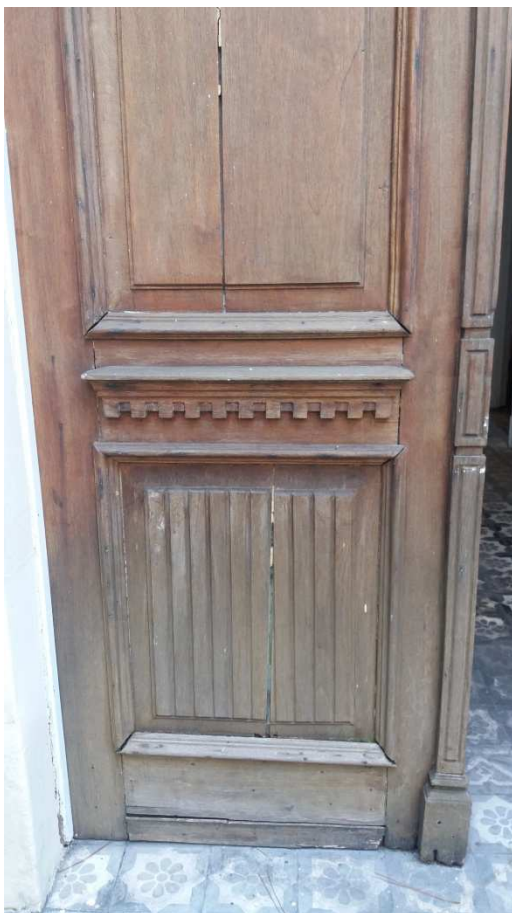
Umidade, rachaduras, manchas e falta de ferragens ou com ferragens oxidadas das portas e janelas (6)

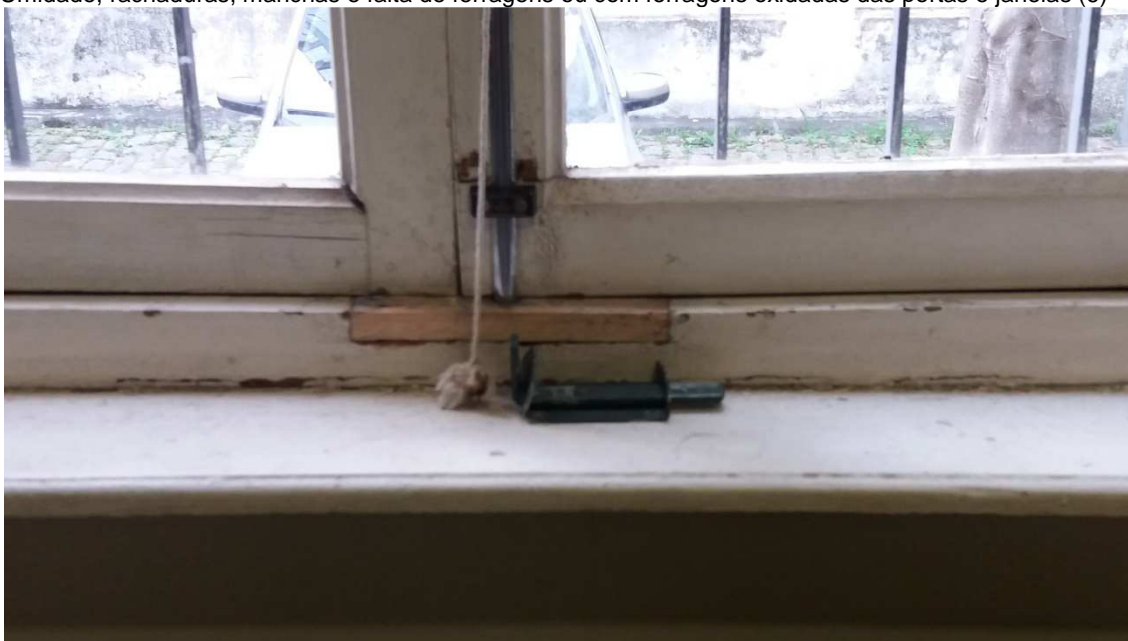
Umidade, rachaduras, manchas e falta de ferragens ou com ferragens oxidadas das portas e janelas (6)

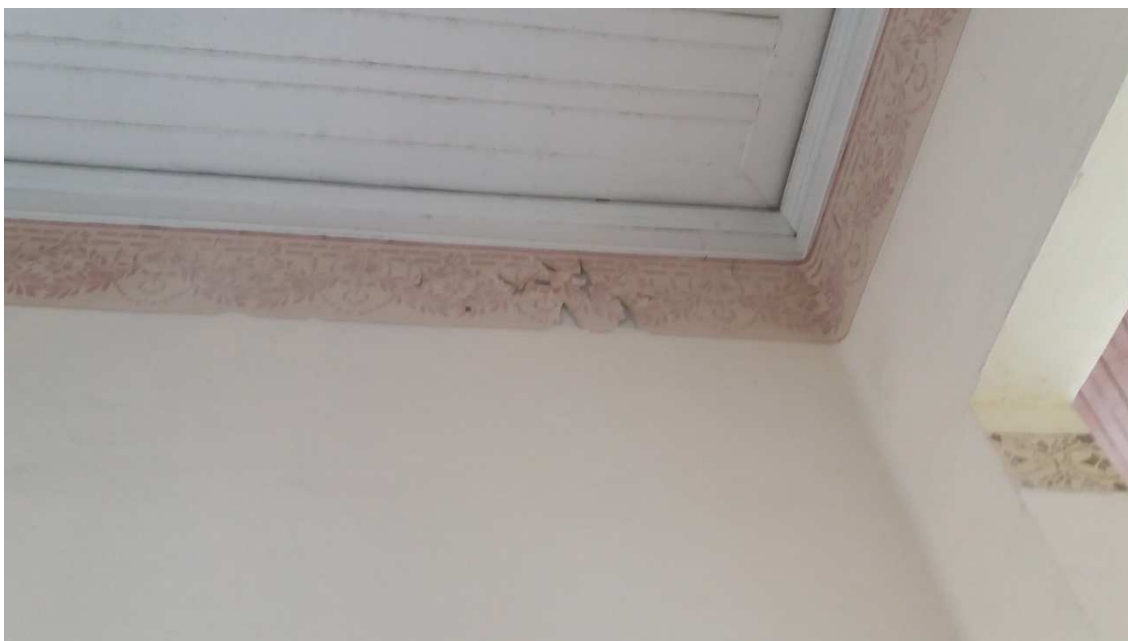
Descascamento e descoloração das pinturas em geral e dos barrados das salas e varandas (8)

7. Troca de fechaduras das portas das salas e acervo;
 8. Pintura geral das paredes externas e internas com especial atenção dos barrados das salas e varandas por firma especializada;

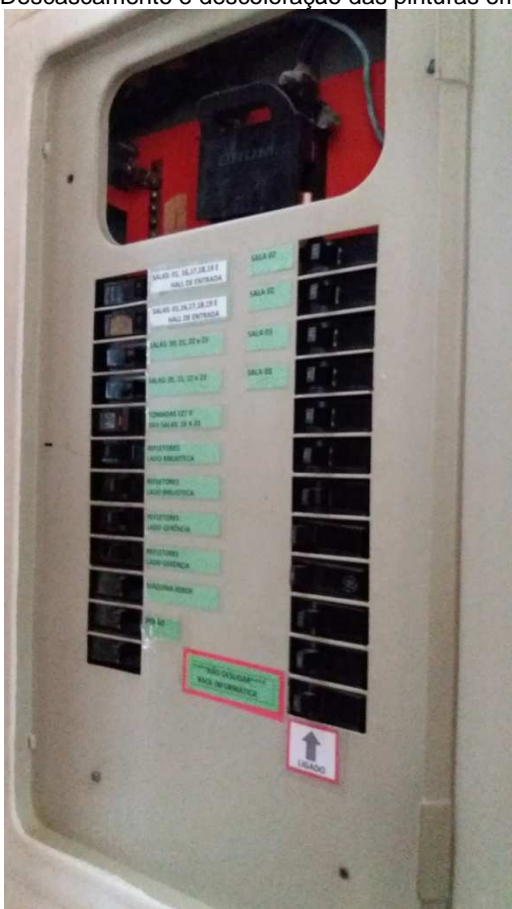
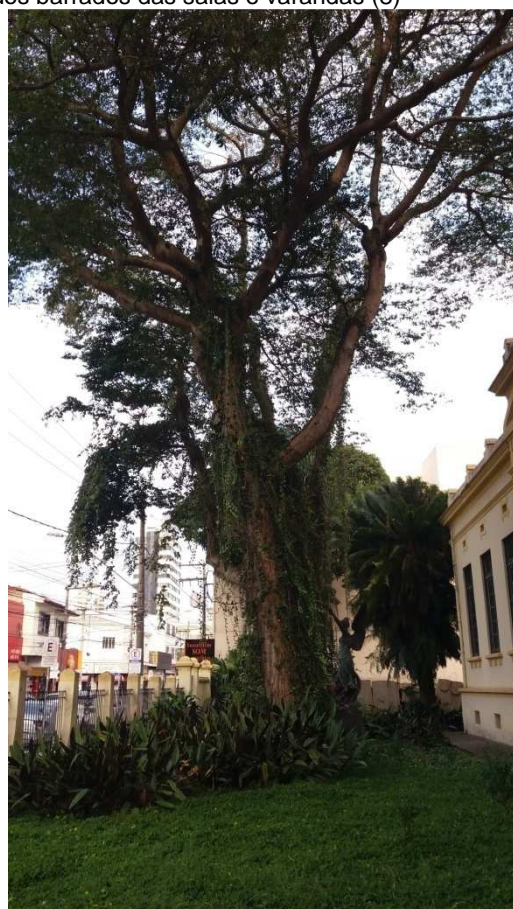
Subdimensionamento das instalações elétricas e (9) e queda de galhos das árvores no telhado (10)

9. Revisão, modernização e ampliação da capacidade da rede elétrica, com inclusão de sistema de proteção de descargas atmosféricas (para raios);
 10. Avaliação da fitossanidade das árvores existentes e poda ou substituição de espécies condenadas por transplante de similares;

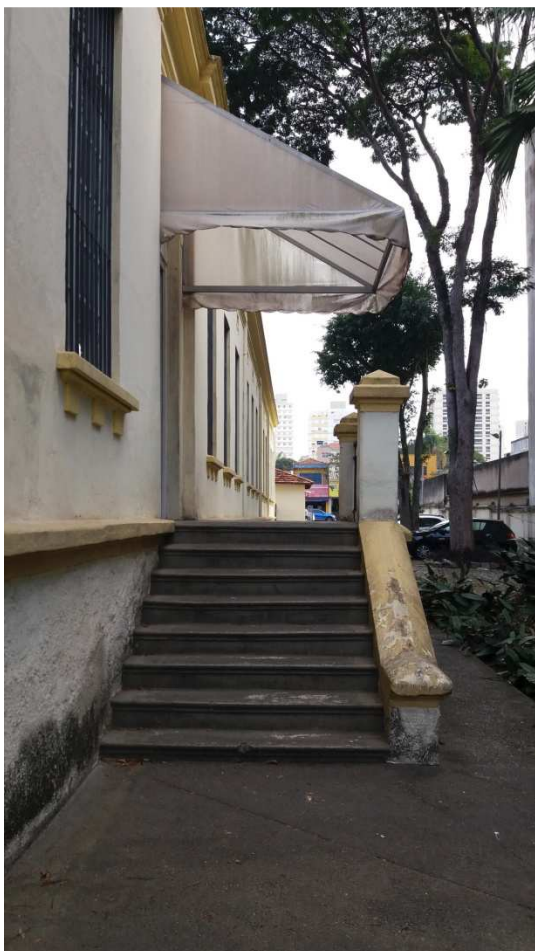
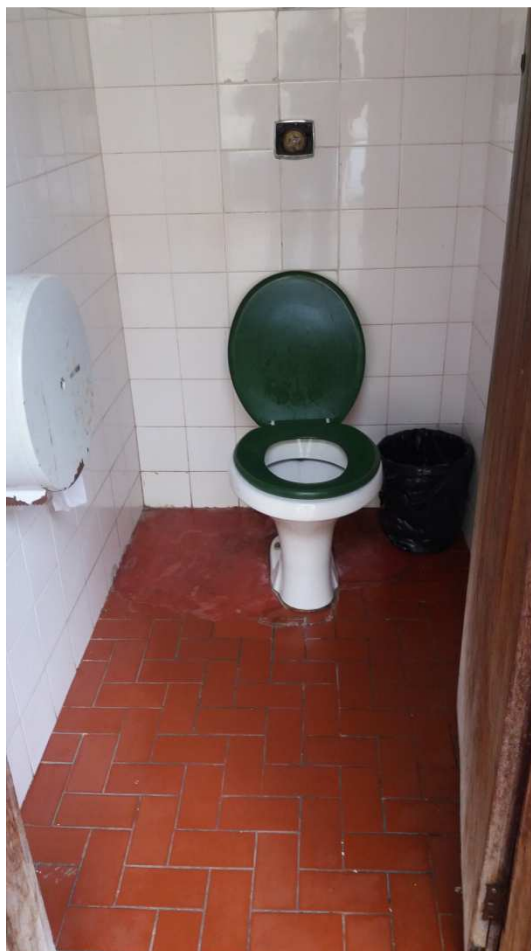
Falta de acessibilidade ao edifício (12) e não adequação dos sanitários às PMR, PCR e PO (13)

11. Troca da manta entre o telhado e a estrutura do telhado da sala do acervo técnico e colocação de sistema de climatização;
 12. Execução de rampa de acesso, conforme projeto aprovado ou outra solução pertinente;

13. Execução de obras de adequação dos sanitários às pessoas com mobilidade reduzida PMR, PCR e PO;
