PREFEITURA DE SANTO ANDRÉ

Secretaria de Cultura e Turismo
Conselho Municipal de Defesa do Patrimônio Histórico,
Artístico, Arquitetônico-Urbanístico e Paisagístico de Santo André
COMDEPHAAPASA

PARECER TÉCNICO

Trata-se de solicitação a este COMDEPHAAPASA de autorização de instalação provisória de tapumes metálicos e bandejas de proteção nos locais de acesso de veículos e pedestres no entorno do edifício do Fórum de Santo André devido à questão de segurança.

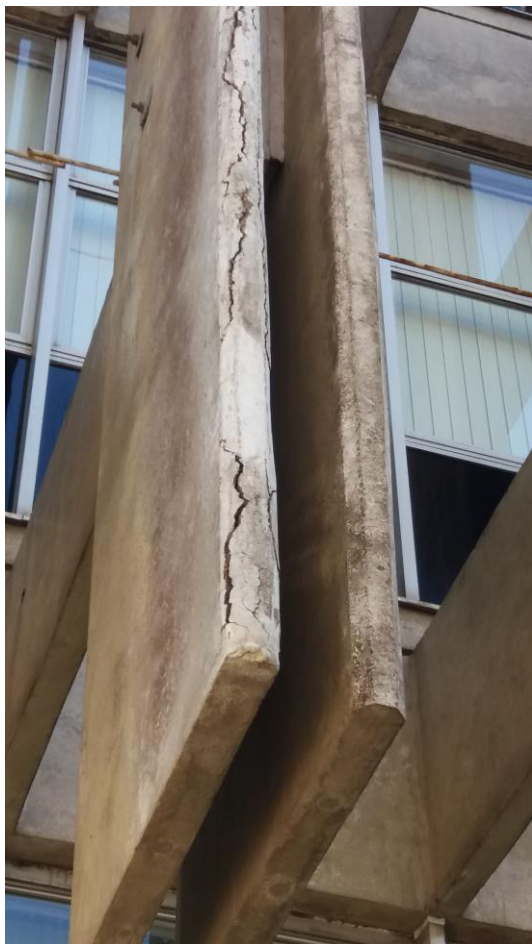
“....verificamos as condições gerais dos elementos de concreto (brise-soleil), fixados verticalmente nas fachadas do referido prédio, os quais apresentam manifestações patológicas.....os referidos brises encontram-se parcialmente deteriorados devido a falta de manutenção e ação do tempo, apresentando trincas, fissuras, desgastes e deslocamento do concreto, expondo as ferragens corroídas, que podem acarretar na perda parcial ou integral do desempenho destas, reduzindo a durabilidade e a vida útil.

Em vistoria realizada em 31 de agosto de 2018, foram constatados e registrados através de fotos a deterioração das estruturas de concreto (brises), conforme relatado no Relatório Técnico, com elementos quebrados ou com fissuras, trincas e partes descoladas, e a instalação do canteiro e placas de obra da empresa contratada para realização dos serviços mencionados no ofício e outros, na lateral Noroeste do edifício.

Foto 1. Fissuras e trincas nos brises

O Relatório conclui afirmando a necessidade da recuperação total das estruturas de concreto (brises) e recomenda o isolamento da área com tapumes e colocação das bandejas de proteção conforme o solicitado.

Considerando a existência de risco a integridade física de pedestres, devido às patologias da edificação identificadas, nos manifestamos favoráveis à autorização, por este Conselho, da instalação dos tapumes e bandejas de proteção.

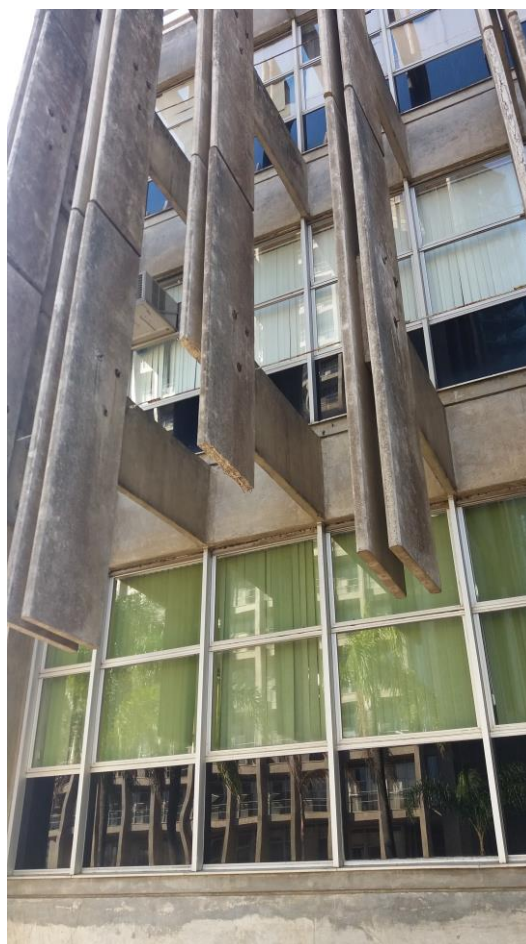
Os problemas apontados podem resultar em acidentes com as pessoas que circulam no entorno da edificação e danos materiais. Foram relatados pela administração do Fórum, que partes do concreto que se destacaram das estruturas caíram sobre veículos estacionados nas proximidades/entorno da edificação....”

Foto 2. Brises com partes quebradas
