Relatório de Monitoramento dos Bens Tombados

Centro Cívico de Santo André

Em 17/12/2018 realizamos vistoria no conjunto do Centro Cívico com a finalidade de análise visual do bem protegido.

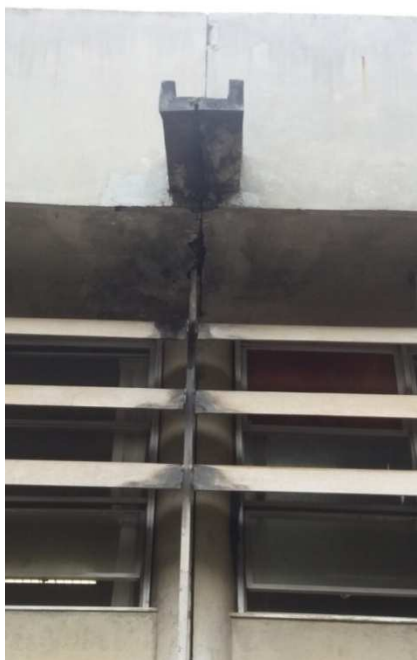
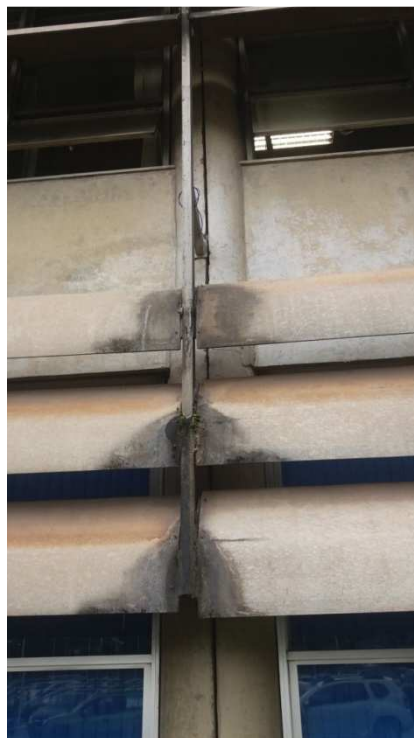
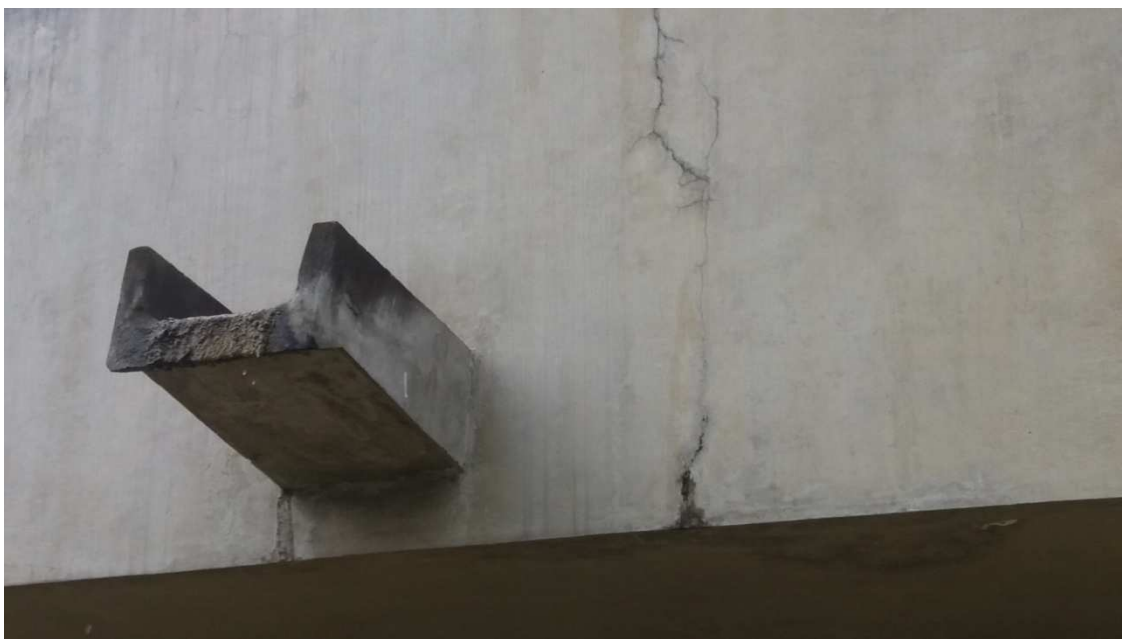
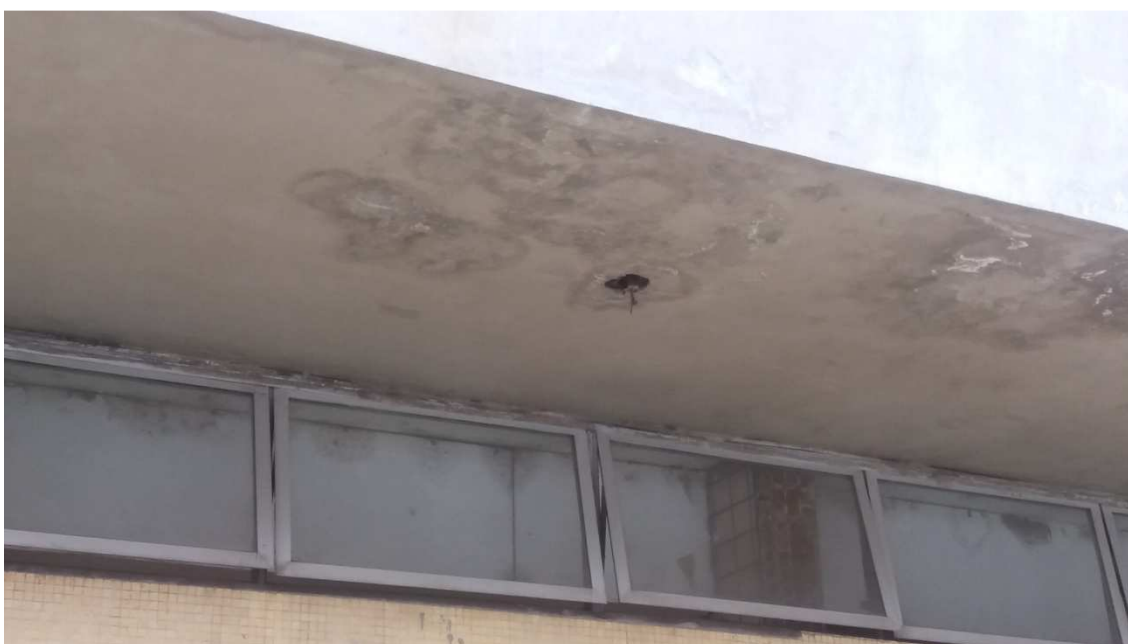
1. Estrutura: **infiltrações, fissuras, descolamentos do concreto e partes com armadura expostas** em função de problemas de impermeabilização de laje entre o T2 e T1.

1. Fundações: Concreto armado. Não há indícios visíveis de qualquer anomalia ou comprometimento, tais como recalques ou rachaduras;
2. Estrutura: Concreto armado aparente. Recentemente a estrutura do corpo vertical do edifício foi recuperada, conforme o **PA 25.961/2017**, não há indícios visíveis de qualquer anomalia ou comprometimento. **No entanto, observamos no volume do T2 e T1, fissuras, rachaduras e descolamentos do concreto e partes com armadura exposta em função de problemas de impermeabilização de laje;**

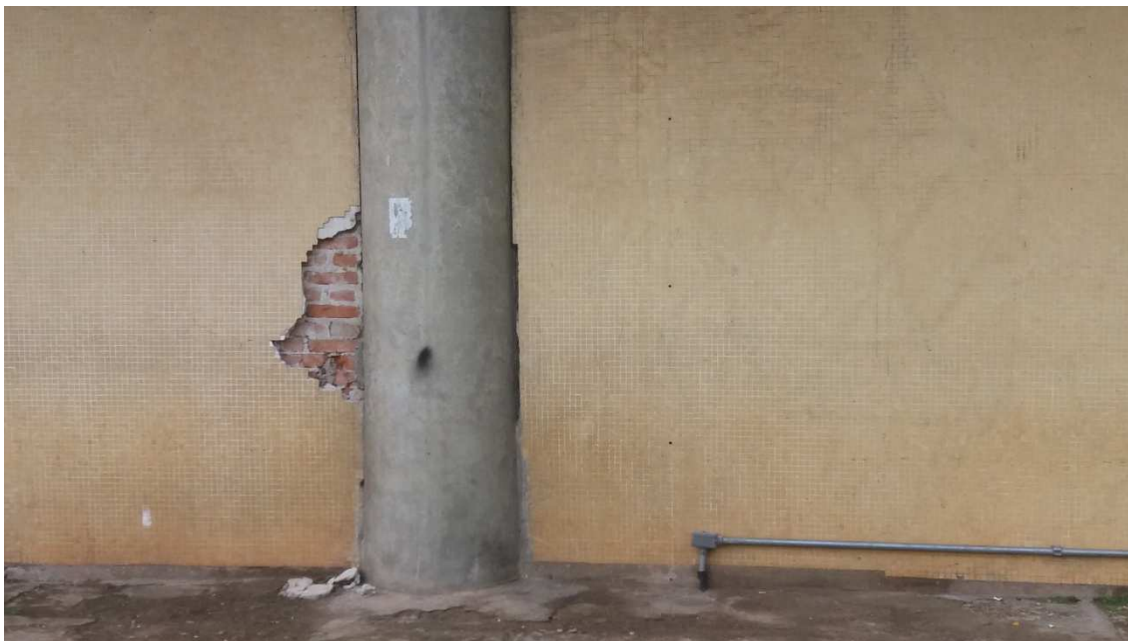
- 2.1. Trechos com **descolamento de revestimento**, especialmente em paredes externas .

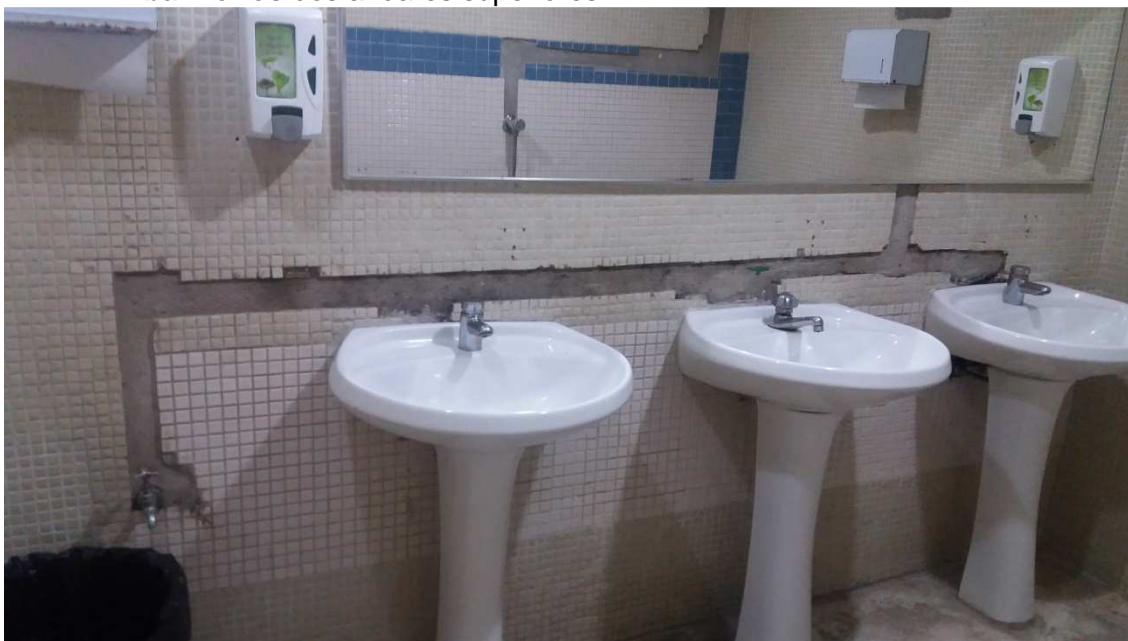
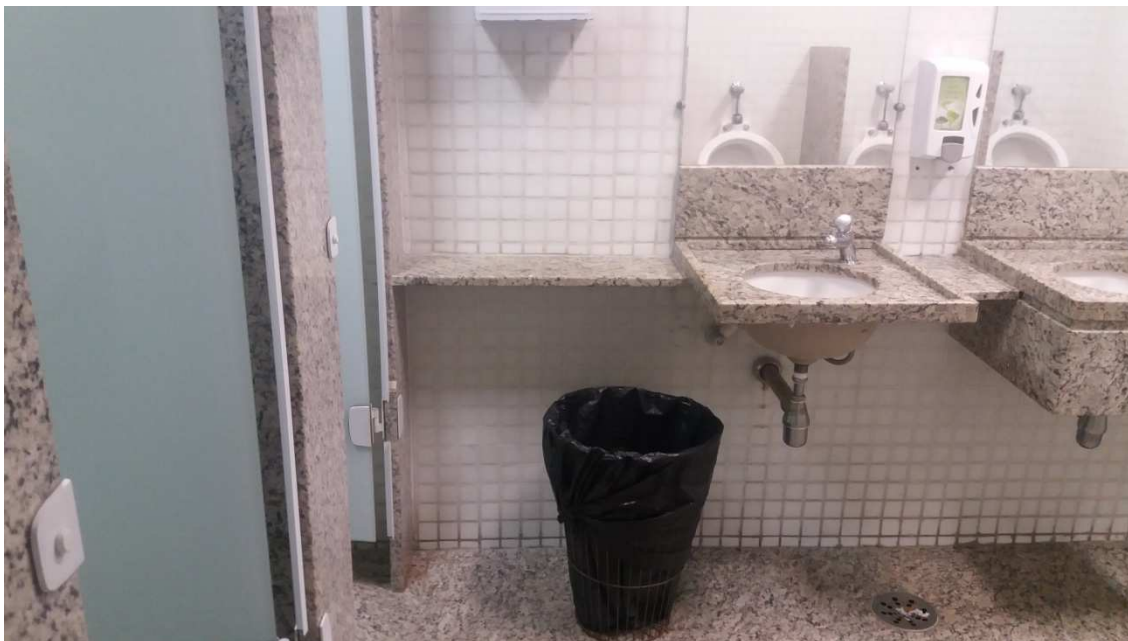
2.2. Remendos e trechos sem revestimento e reformas sem aprovação dos banheiros dos andares superiores.

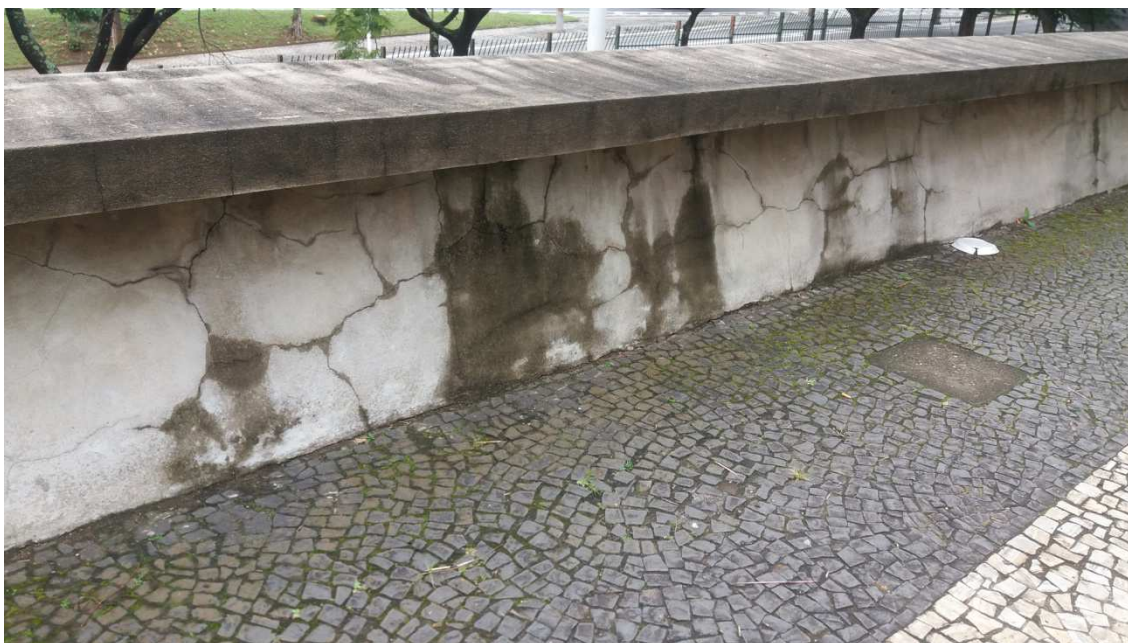
1. Estrutura:
 - 1.1. **Infiltrações, fissuras, rachaduras no guarda corpo do T2** comprometendo a estrutura;

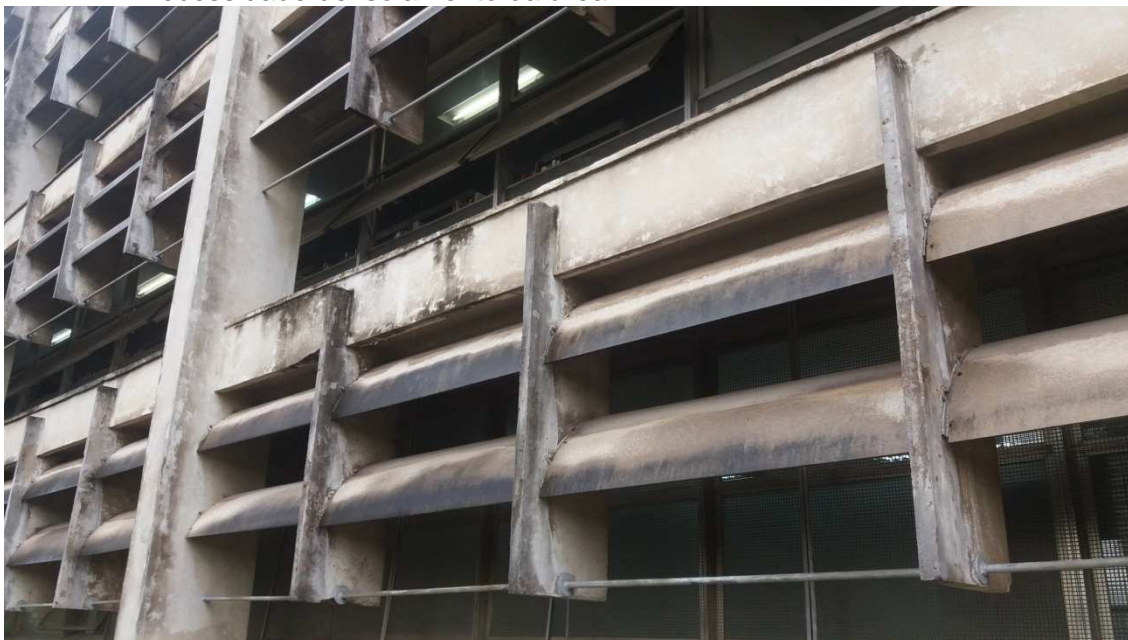
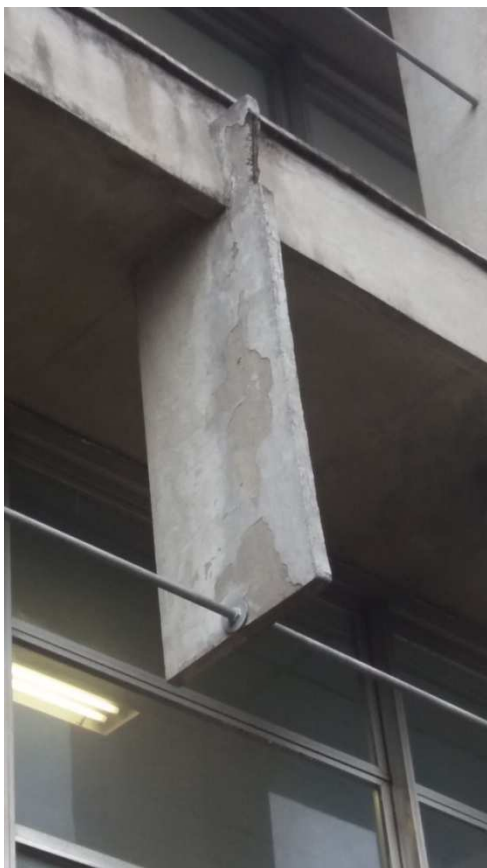
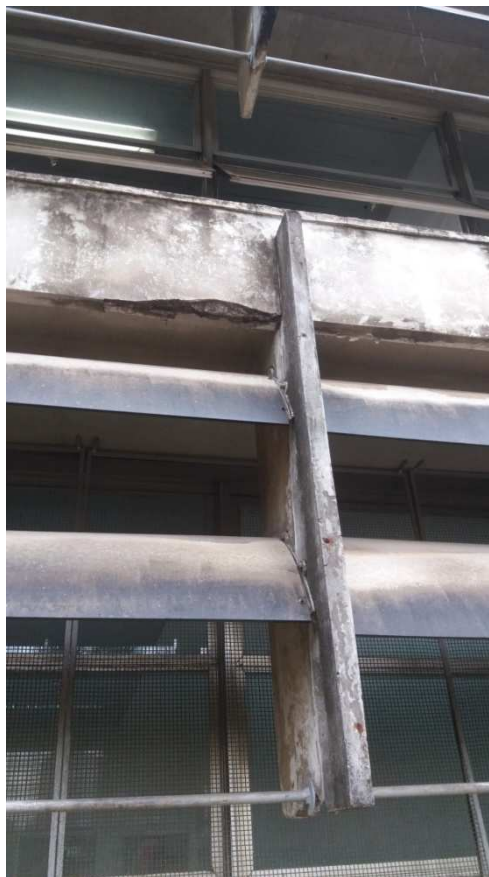
- 1.2. **Infiltrações, quebras, descolamentos do concreto e partes com armadura exposta nas vigas e brises das duas fachadas do edifício, gerando risco a integridade física dos usuários da praça, exigindo a necessidade de isolamento da área.**

1. Fundações: Não há indícios visíveis de qualquer anomalia ou comprometimento, tais como recalques ou rachaduras;
2. Estrutura:
 - 2.1. Concreto armado aparente. Observa-se a existência de **fissuras, rachaduras e descolamentos do concreto e partes com armadura exposta nas vigas e brises das duas fachadas do edifício da SC;**

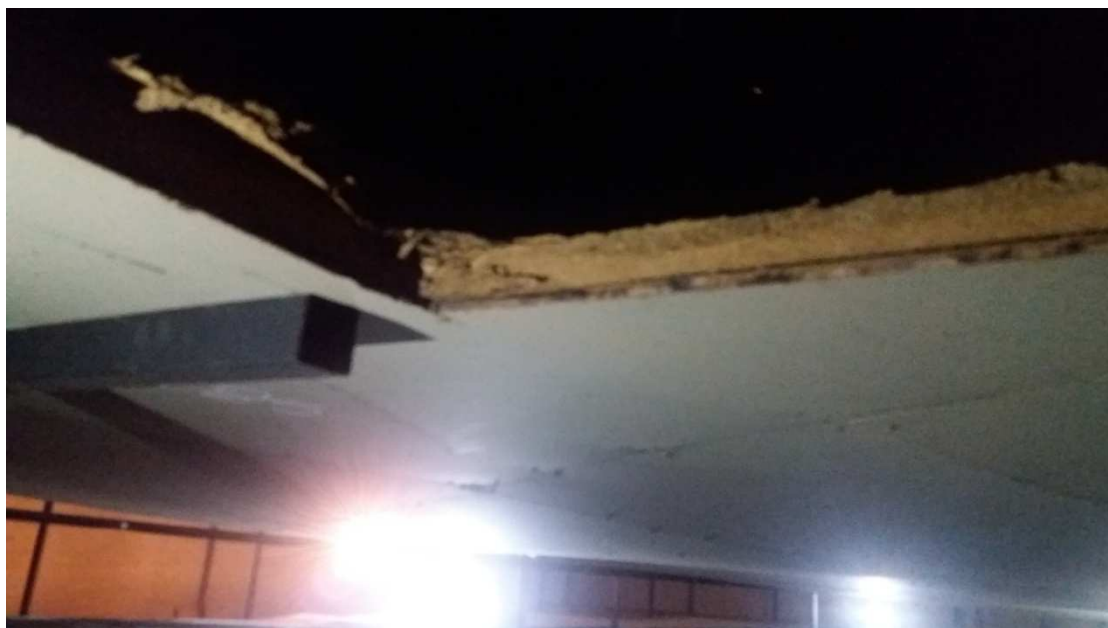
- 1.3. **Estrutura de sustentação do tratamento acústico do teatro cedendo e estabilizada por escoras metálicas.** Necessidade de medidas urgentes.

- 2.2. Metálica no forro e tratamento acústico do teatro. **A estrutura do tratamento acústico do teatro encontra-se comprometida estando estabilizado por escoras.**

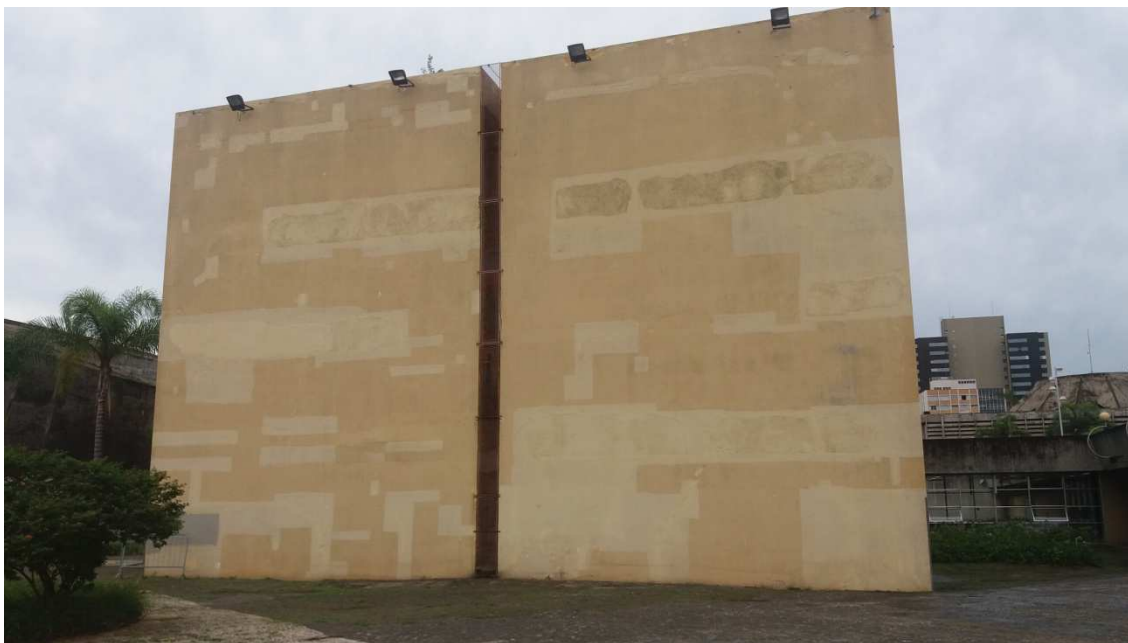
2.1 **Revestimento com remendos com pastilhas fora do padrão e com cimento pintado na fachada do edifício da SC.**

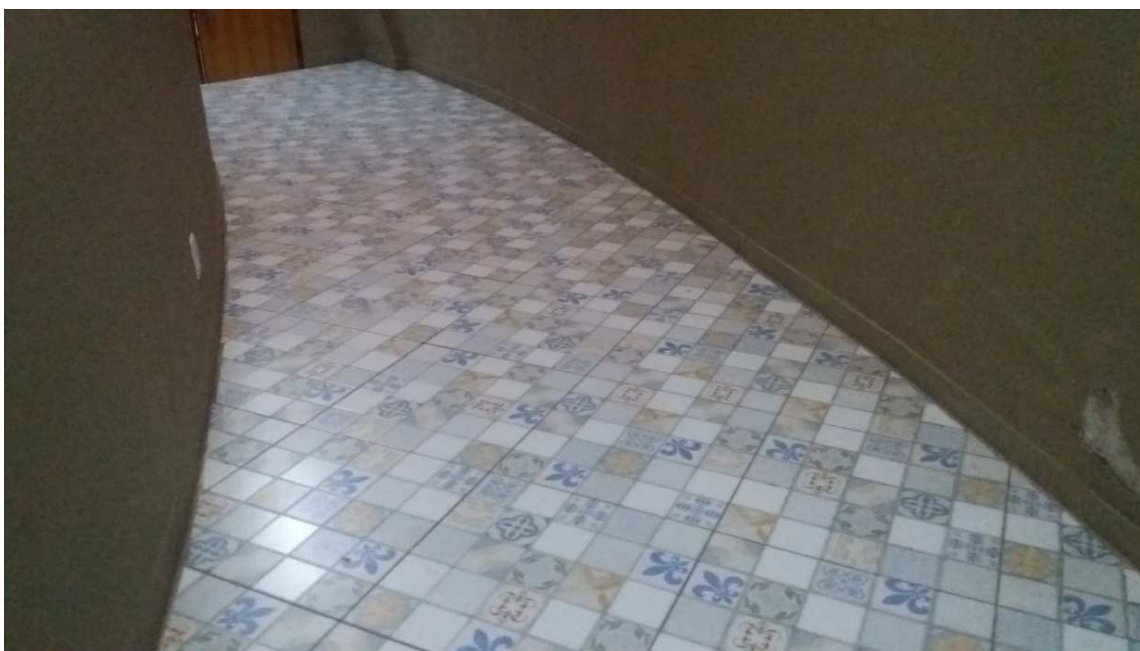
3. **Substituição de pisos originais no corredor lateral e falta de peças de piso tátil no piso de cerâmica original do hall do teatro.**

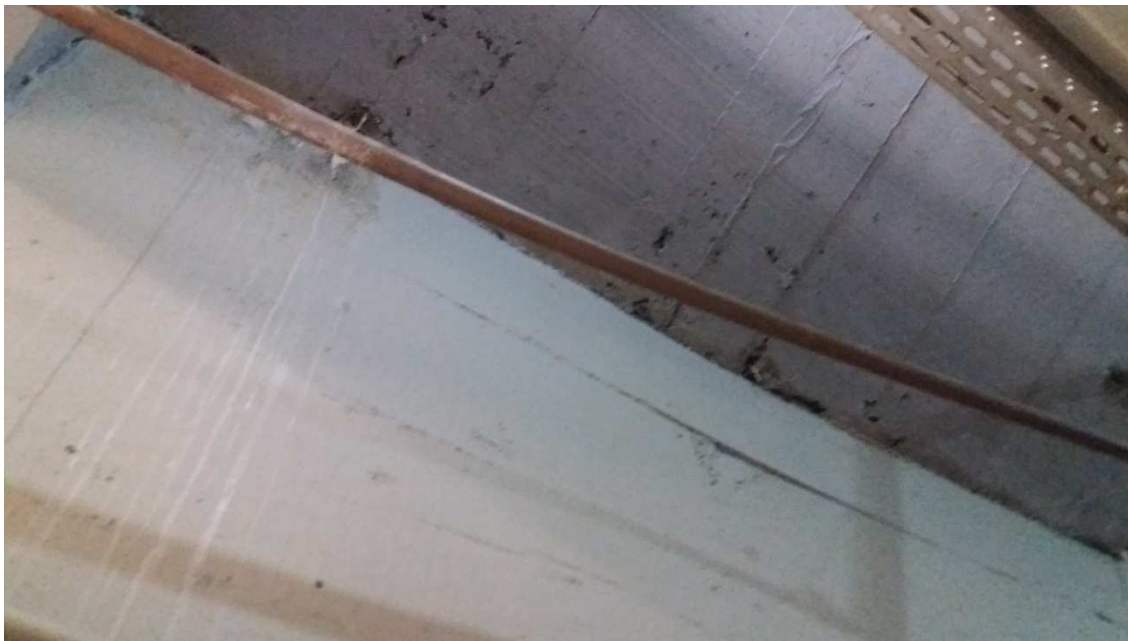
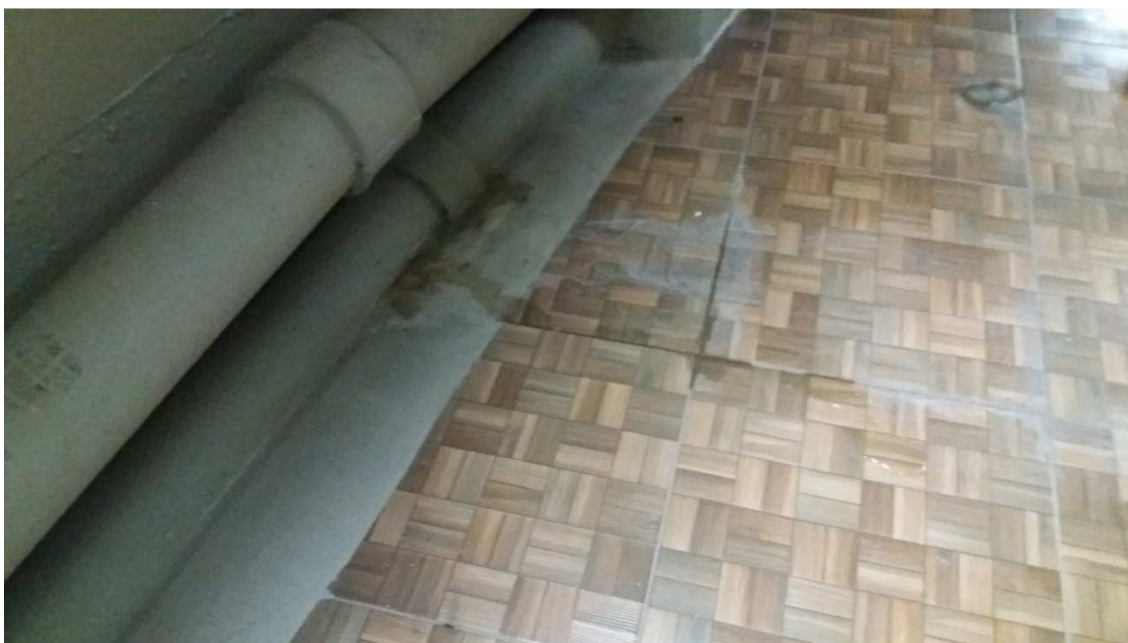
4. Drenagem: vários **pontos de infiltração de água nas coxias do teatro**. Necessidade urgente de impermeabilização da laje da praça do T2 visando à preservação da estrutura de concreto armado e dos pisos de madeira.

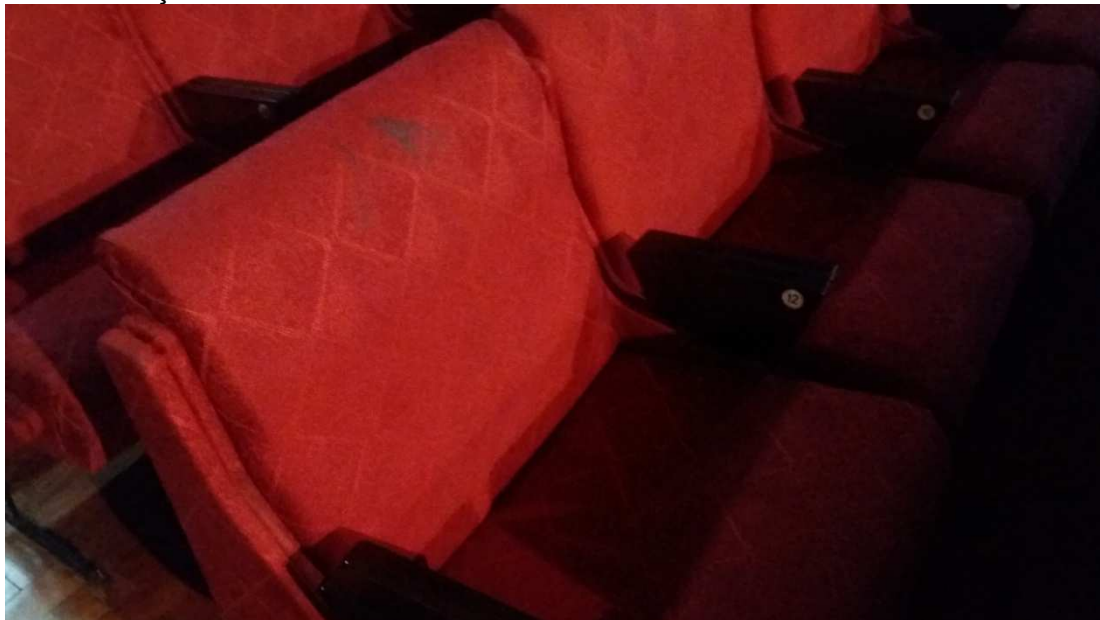
6. **Descaracterização das poltronas do Teatro** (revestimento) e em mal estado de conservação.

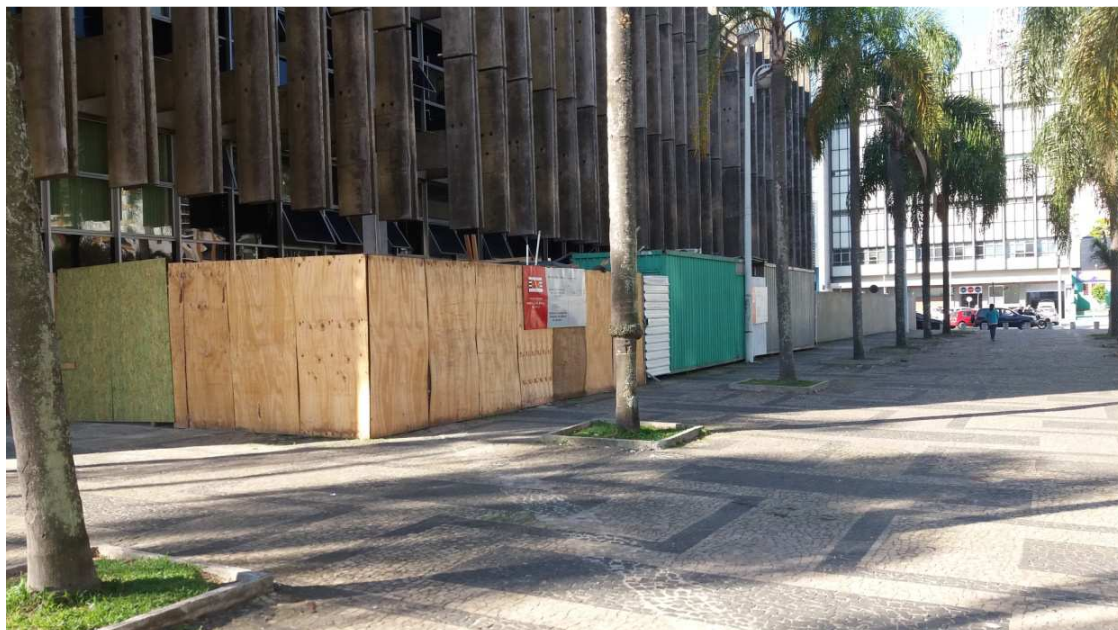
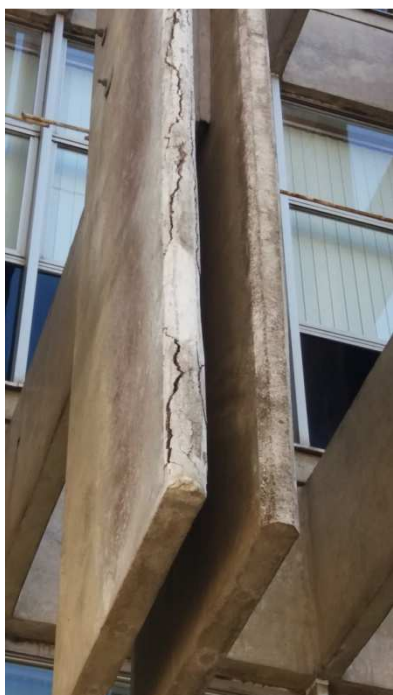
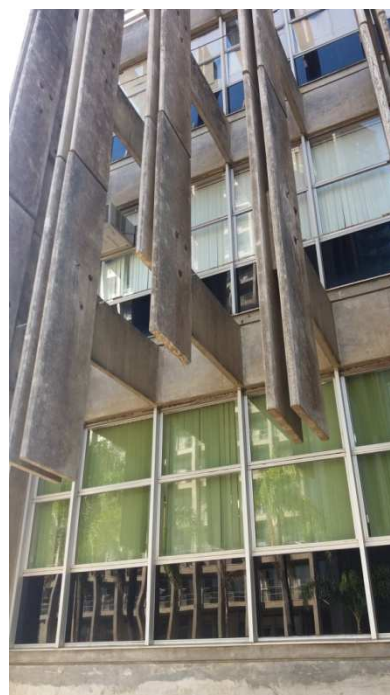
1. **Elementos de concreto (brise-soleil) parcialmente deteriorados com quebras, trincas, fissuras, desgastes e deslocamento do concreto e ferragens expostas.** Foi realizado o isolamento da área devido à existência de risco a integridade física dos usuários da praça;

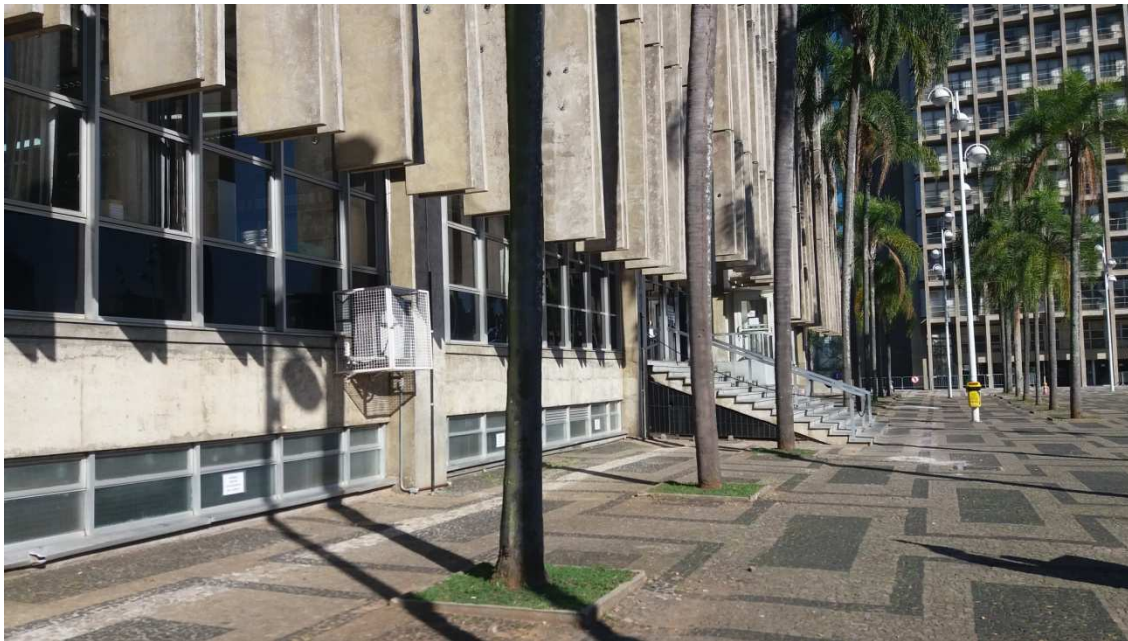
2. Instalação de aparelhos individuais de ar condicionado interferindo na fachada do edifício

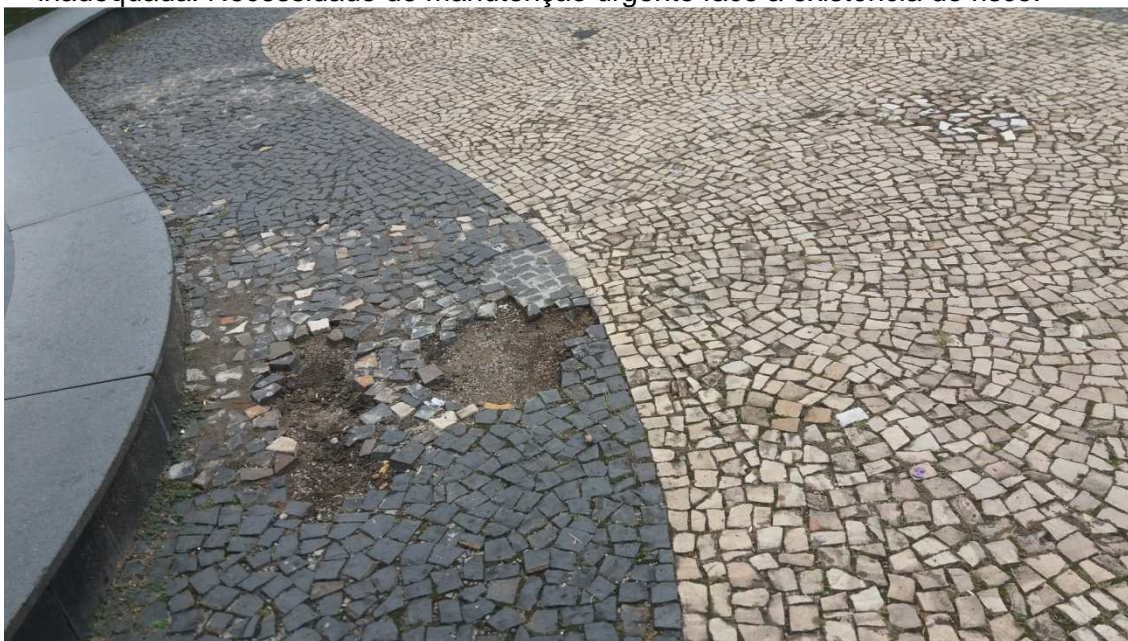
1. Buracos e pedras soltas no piso de mosaico português devido a manutenção inadequada. Necessidade de manutenção urgente face a existência de risco.

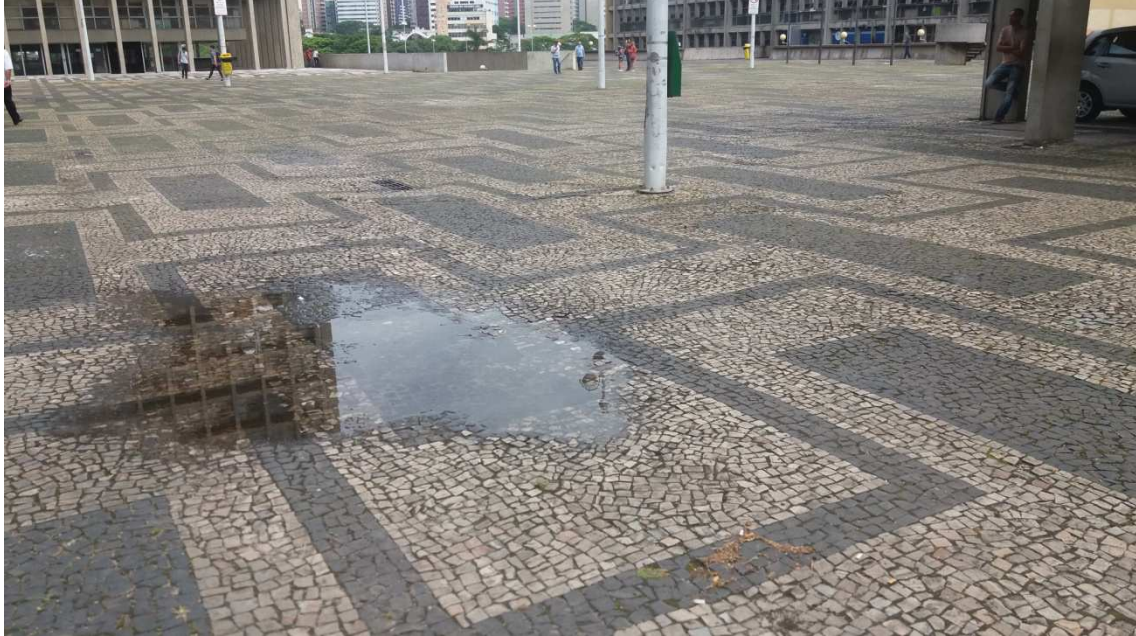
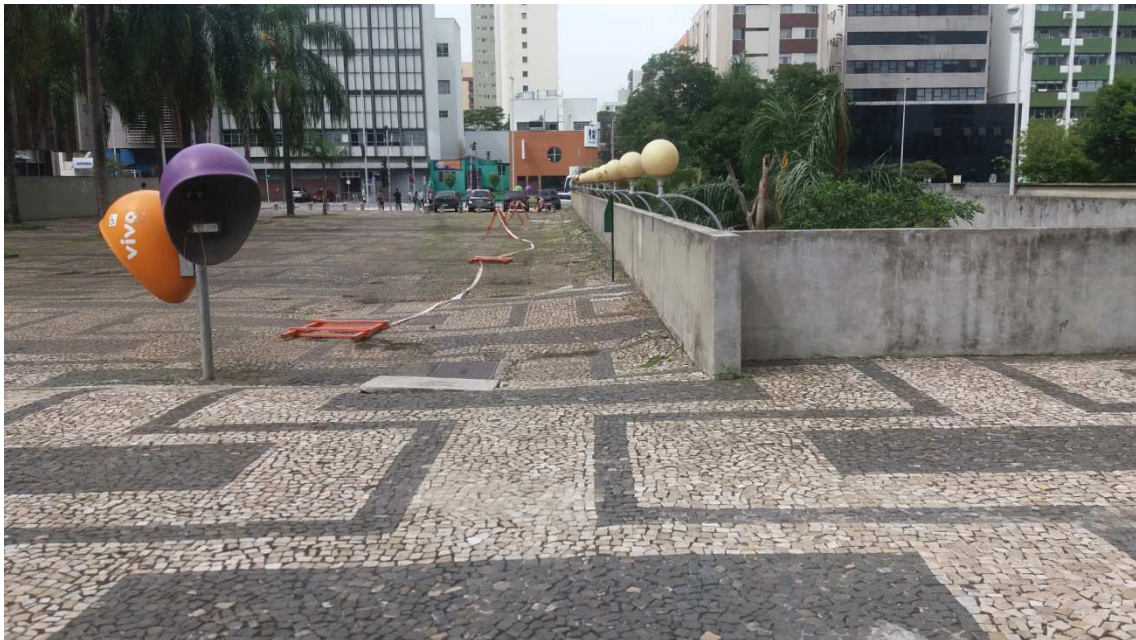
2. Depressões e desníveis no piso de mosaico português em função do recalque do terreno gerando problemas de drenagem e insegurança

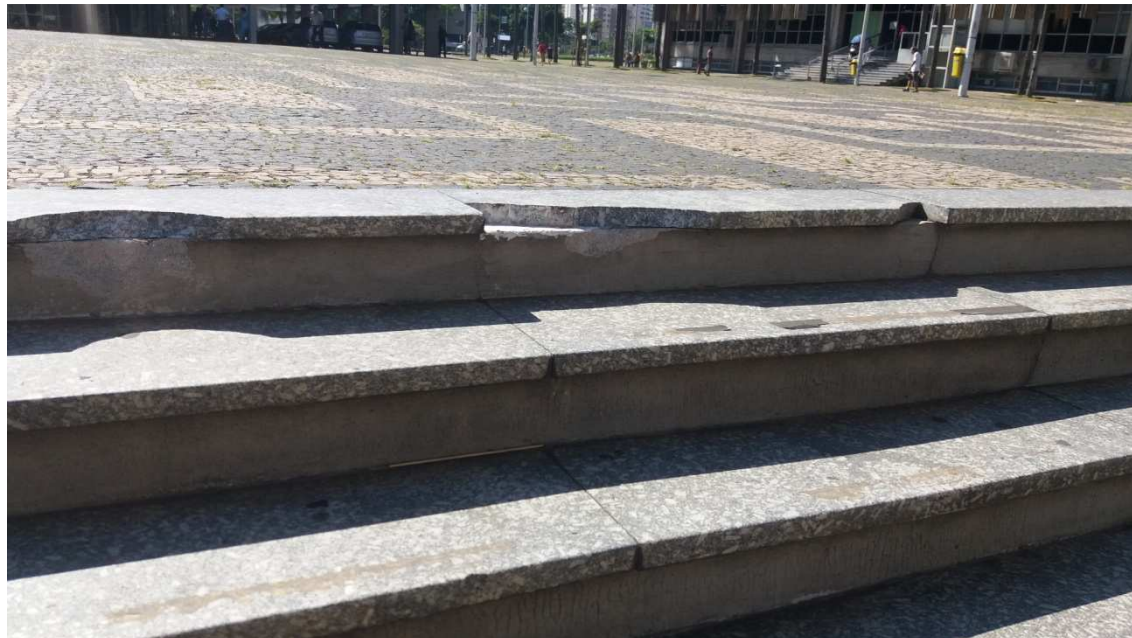
3. Placas de granito de revestimento da escada externa quebradas.
