# PREFEITURA DE SANTO ANDRÉ

## **PA 5.633/2019**

**Intervenção em imóveis Tombados Centro Cívico e Praça IV Centenário  
Praça IV Centenário, Prédio dos Correios, Escola Estadual Américo Brasiliense,  
Marco Zero, Passarela Luso Brasileira**

**Interessado: Depto. de Manutenção e Áreas Verdes – Secretaria de Manutenção e  
Serviços Urbanos**

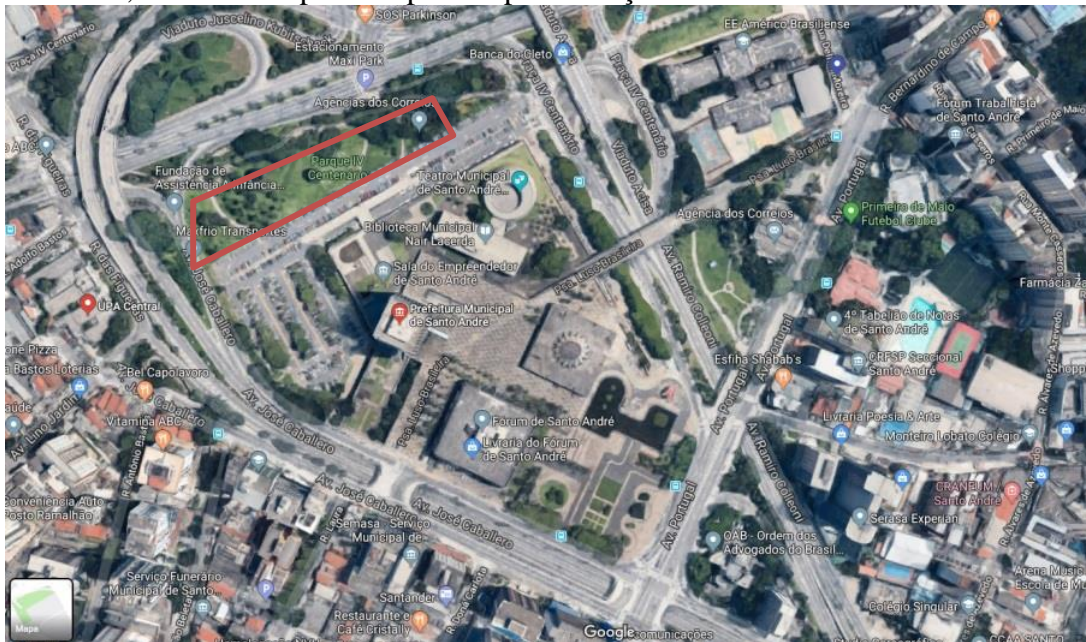
A proposta prevê a implantação de 228 (duzentas e vinte e oito) vagas para automóveis, suprimindo a quase totalidade da área verde existente entre a Av. XV de Novembro e a área de estacionamento já existente, conforme pode ser observada no destaque em vermelho na Figura 1 abaixo.

FIGURA 1. Vista aérea do centro de Santo André, destaque para o Centro Cívico e, em vermelho, área a ser suprimida para implementação do estacionamento.

Diante do estabelecido nas Diretrizes de Preservação do Centro Cívico e na deliberação do Conselho, **somos contrários à implantação deste estacionamento**, pois:

- a. Elimina a proposta de diálogo desta área com o projeto paisagístico original de Burle Marx;
- b. Fere a qualidade do jardim público que na atualidade oferece uma possibilidade de contemplação de um conjunto de área verde em harmonia com o complexo arquitetônico do Centro Cívico de Santo André;
- c. Restringe a possibilidade das pessoas de fruírem espaços públicos verdes com vocação para lazer, espaços estes tão escassos em municípios adensados como Santo André; privilegiando em seu lugar o uso restrito para veículos.

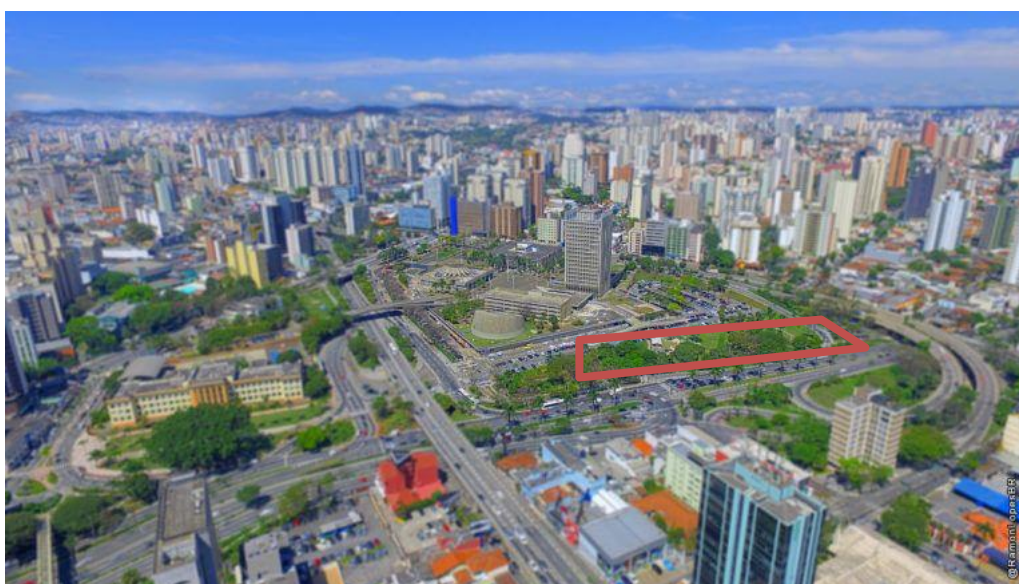
FIGURA 2. Vista panorâmica do centro de Santo André, destaque para o Centro Cívico e, em vermelho, área a ser suprimida para implementação do estacionamento.

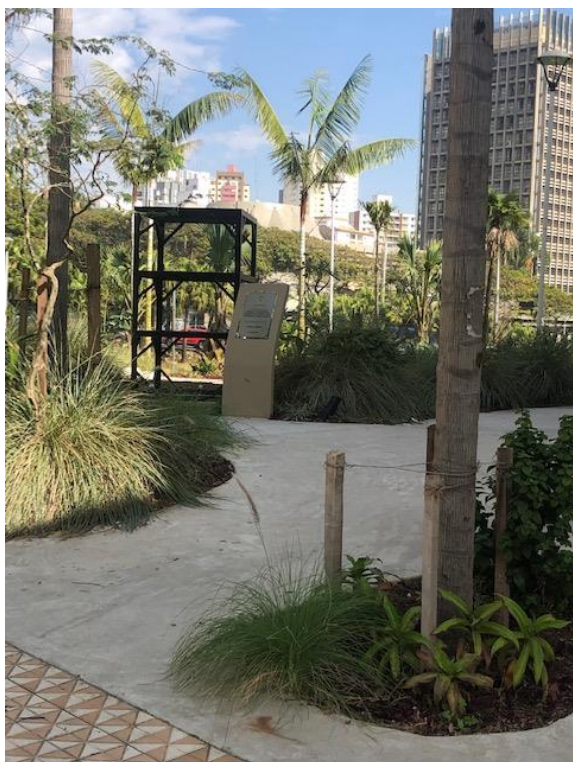
Imagem 3 - Estrutura para colocação da Escultura de João Ramalho, retirada do Centro Cívico.

Foram diversas as mudanças sugeridas e realizadas após a remodelação da praça IV Centenário com a implantação do Centro Cívico na década de 1960, a primeira localização foi junto a Câmara Municipal nas proximidades da passarela Luso brasileira em local de pouca visibilidade e a segunda, com anuência da colônia portuguesa nos anos 2000, junto ao Térreo II em ampla área, também no Centro Cívico. Nessas mudanças o que se pôde notar é que o monumento e sua base sofreram avarias, tanto que a primeira embasamento foi totalmente fragmentada a ponto de que não pudesse mais ser utilizado, estando alguns dos seus pedaços expostos no Museu de Santo André. Esta nova mudança, agora em andamento, ao invés de garantir maior visibilidade ao monumento e à imagem de João Ramalho, como era o pretendido, ao contrário, a deixará mais ofuscada, conforme o que pode-se observar pela estrutura do pedestal (imagem 2 e 3) já instalada, a escultura será inserida no meio de um jardim entre outros elementos - a escultura Tie no Yoji, o Marco Zero e uma série de vegetações médias - não garantindo dessa forma a ampla visibilidade como era possível no térreo II do Centro Cívico. Além disso, ela estará posicionada em uma cota superior a escala humana e no campo de visão dos passantes haverá apenas a sua base, assim, o objetivo que era o de destaque da figura, não será atingido. Ainda cabe acrescentar que o monumento irá conflitar com a leitura e visualização do edifício dos Correios, elemento tombado juntamente com a Praça.

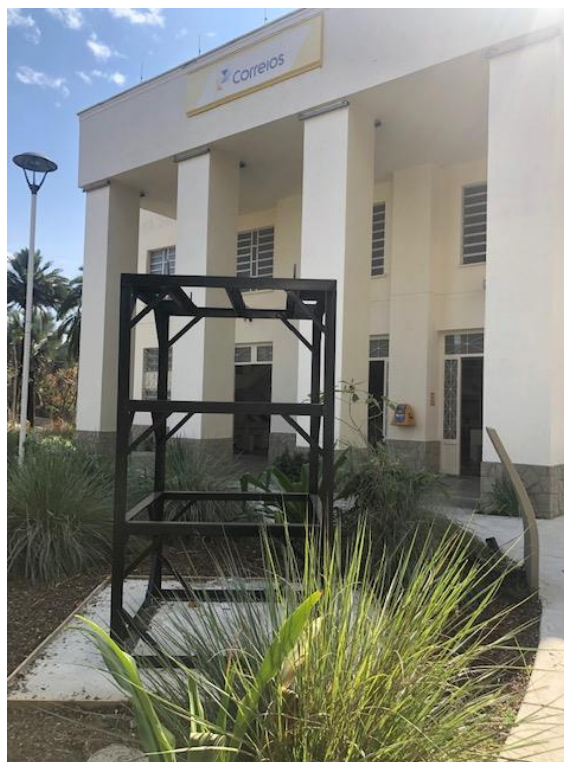
Imagem 2 - Estrutura para instalação da escultura de João Ramalho, notar a altura da estrutura em relação ao edifício tombado, o que interferirá visivelmente na fachada após seu fechamento e a instalação da escultura. Processo 39.800/1999.

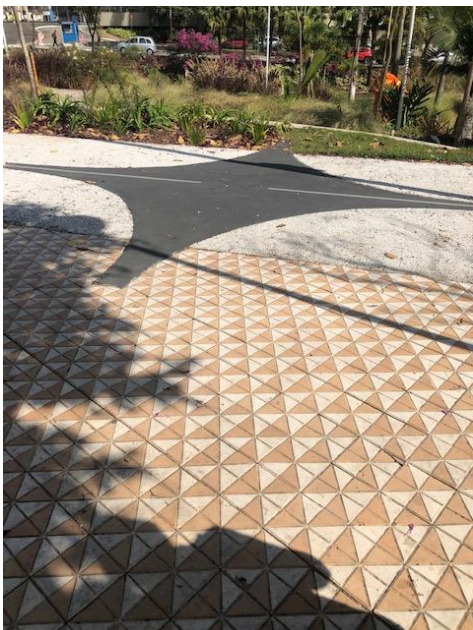
Figura 4 - Marco Zero, absorvido pelo passeio

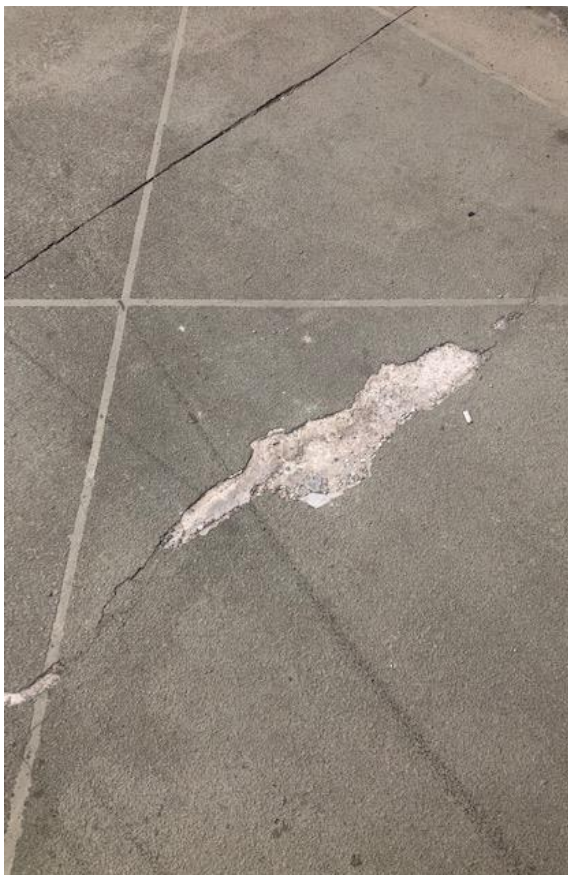
Figura 10 - Camada de revestimento do piso da passarela Luso-brasileira se despregando.

A finalidade da passarela **não está sendo respeitada**, tendo em vista veículos estarem estacionados sobre parte dela (ver figuras 17, 18, 19, 20, 21 e 23). Tal situação além de prejudicar a qualidade ambiental, interfere na estabilidade estrutural da passarela, que não foi dimensionada para suportar carga de trânsito de veículos. **O revestimento do piso da passarela também não foi respeitado**, tendo sido aplicada, na base uma camada asfáltica e no restante camada de recobrimento que, inclusive, encontra-se com desprendimentos que podem, também, ferir os pedestres. (ver figuras 10 e 11). A pintura de seus elementos estruturais não condiz com a proposta da passarela Luso-brasileira, em concreto, desfigurando a estética original deste equipamento, resguardada em seu tombamento.

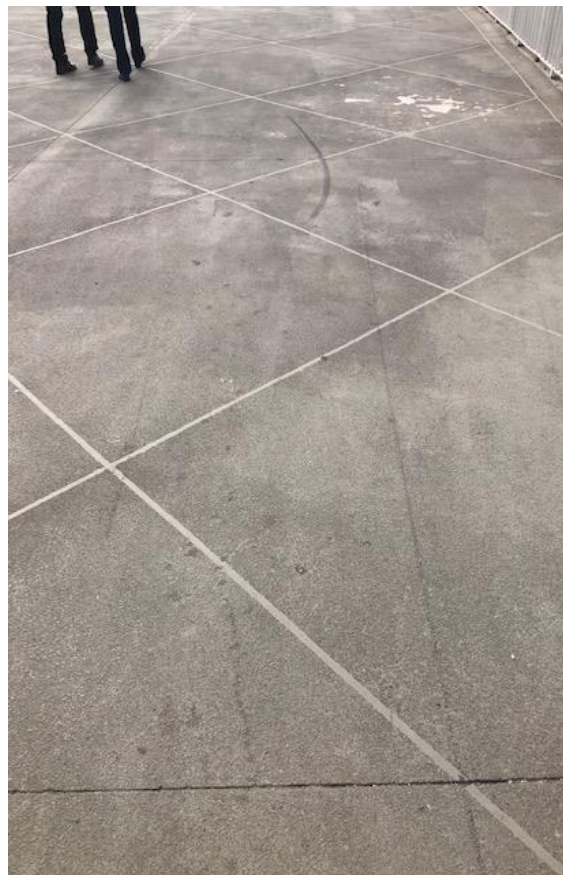
Figura 11 - Camada de revestimento sobre piso da passarela Luso-brasileira.

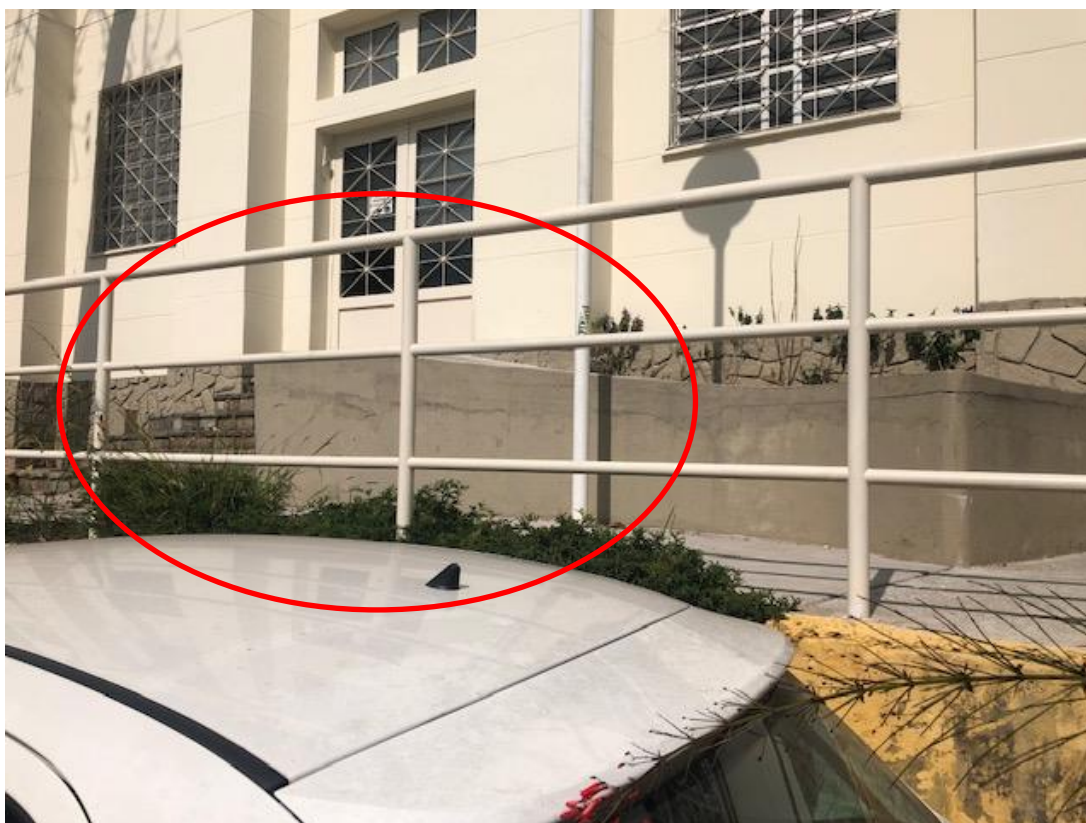
Figura 12 - Rampa executada sobre parte da escada do prédio dos Correios.

A rampa para carga e descarga implantada na fachada voltada para Rua Delfim Moreira (ver figura 12 e 14) eliminou parte da escada. Esta solução deveria ter levado em consideração o princípio da **reversibilidade**, com a utilização, por exemplo, de uma rampa metálica apenas apoiada na escada.

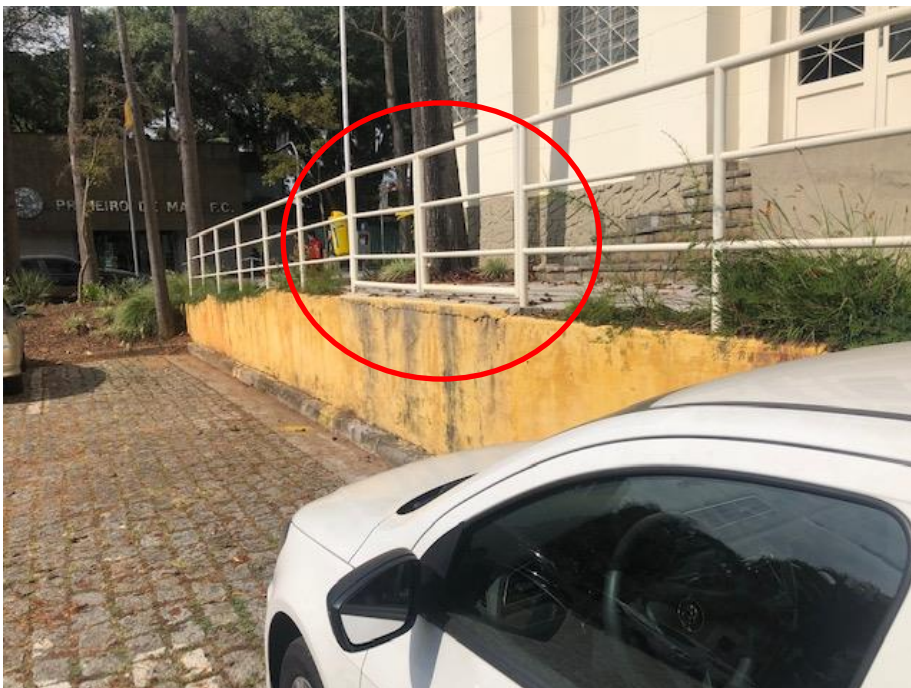
Figura 13 - Portão antes utilizado para carga e descarga dos Correios.

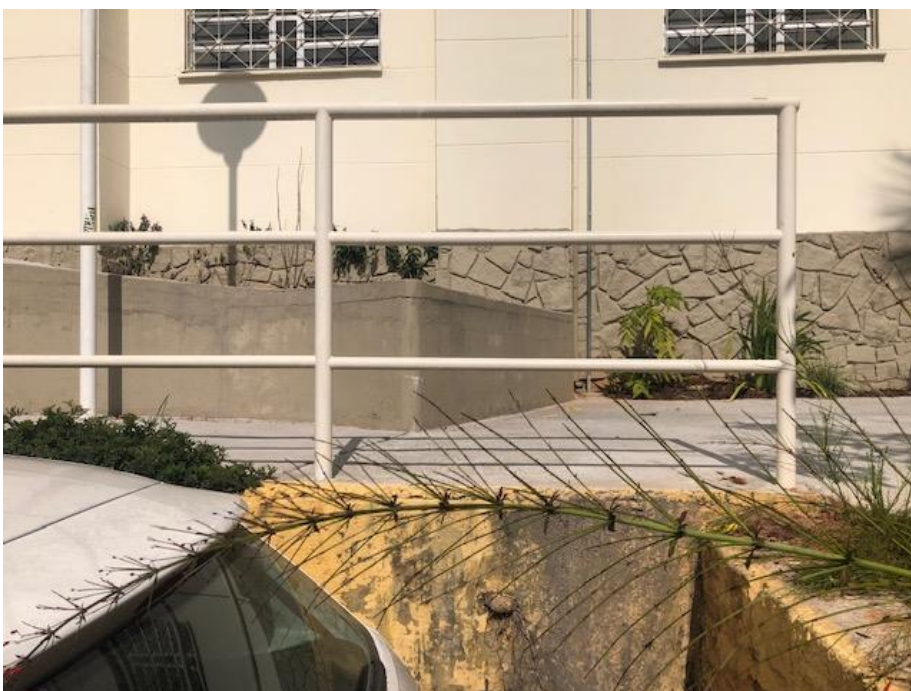
Figura 14 - Rampa executada sobre parte da escada do prédio dos Correios.

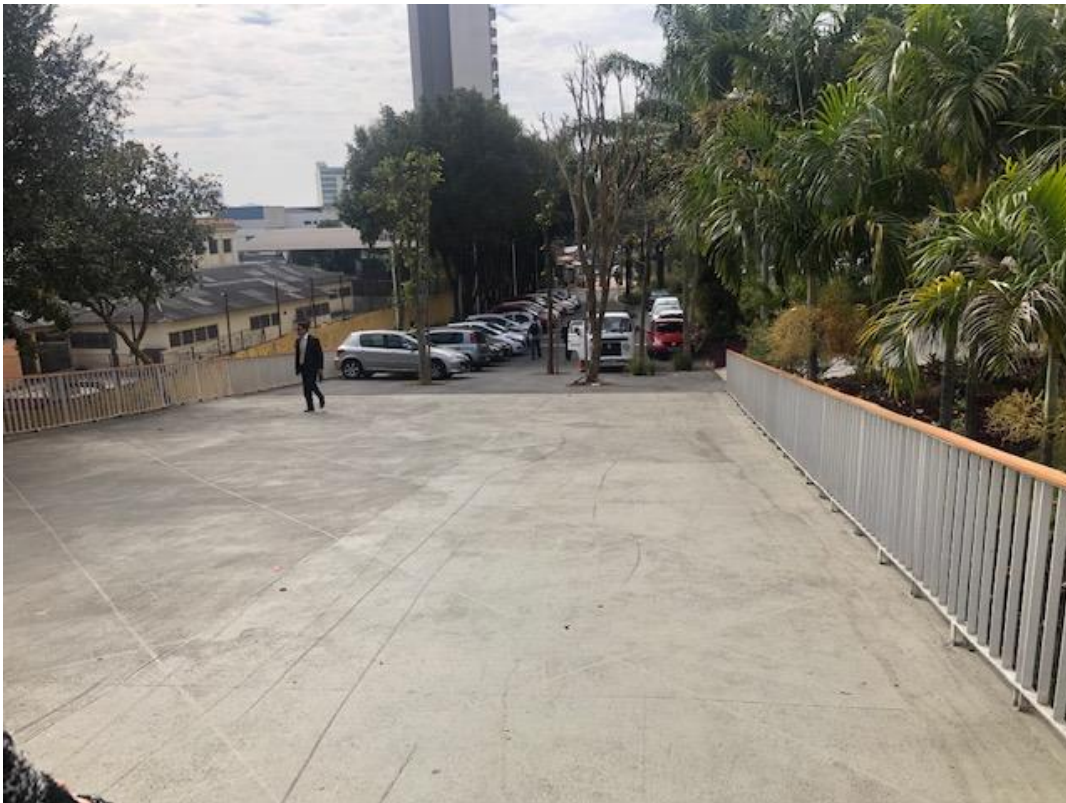
Figura 17 - Vista da passarela e da praça IV Centenário, local indicado para nove vagas, mas na ocasião havia 20 veículos estacionados.

Parte da **praça foi destinada a estacionamento** de veículos, o que pelas diretrizes **não é permitido**. Além disso, o projeto apresenta 9 (nove) vagas de veículos, mas a situação no local é bem diferente. Na ocasião da vistoria havia mais de 20 (vinte) veículos estacionados, **restando pouco espaço ao pedestre para transitar** em uma área que é de seu domínio. Tal situação é corroborada por ter sido aplicado asfalto sobre o piso da praça. A destinação de parte da praça para estacionamento **desfigura a sua função original, prejudica a integridade dos prédios** (com carga e vibração não planejados e calculados), **interfere visualmente na área e prejudica na sua ambiência**.

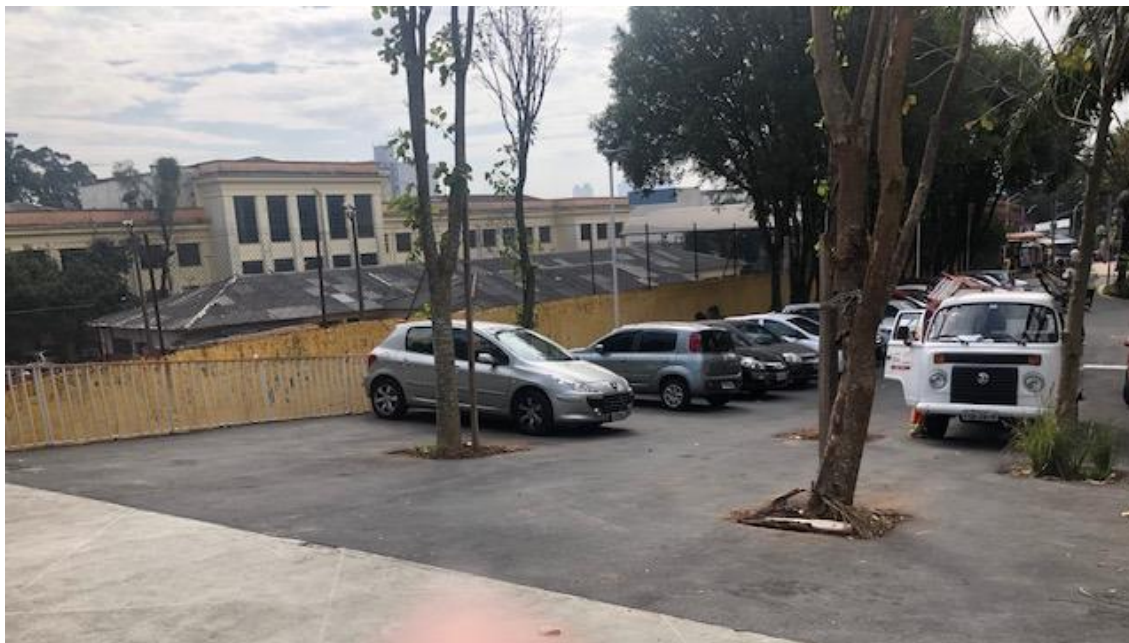
Figura 18 - Veículos estacionados sobre a passarela de pedestres, notar a colocação de asfalto sobre a passarela Luso-brasileira, exclusiva para pedestres, com parte da praça.

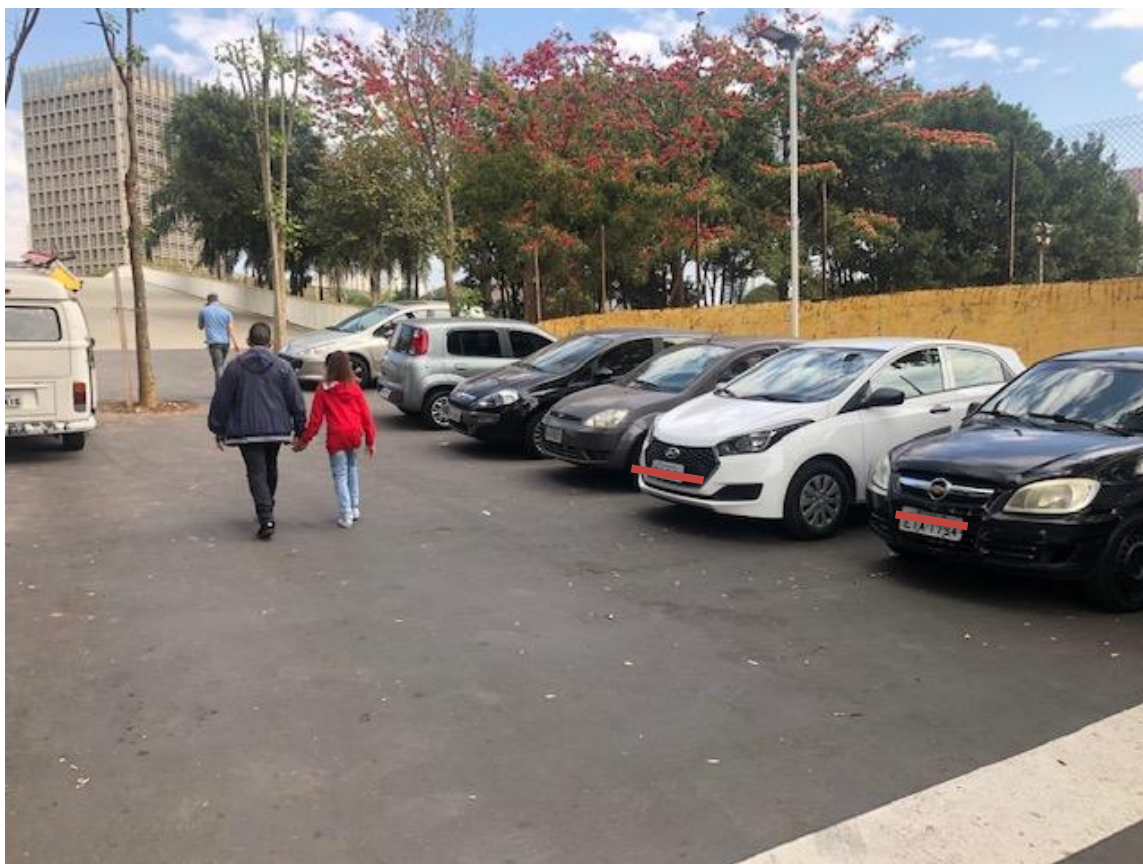
Figura 19 - Veículos estacionados sobre a passarela Luso-brasileira, além da delimitação das nove (9) vagas apresentadas no projeto.

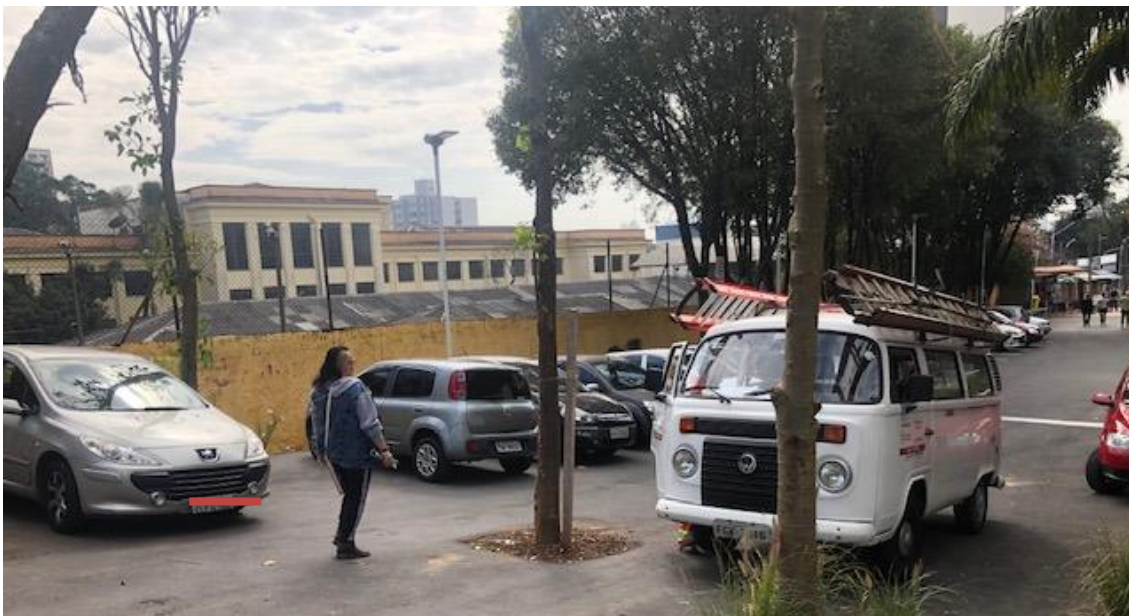
Figura 20 - EE Américo Brasiliense paisagismo da praça IV Centenário.

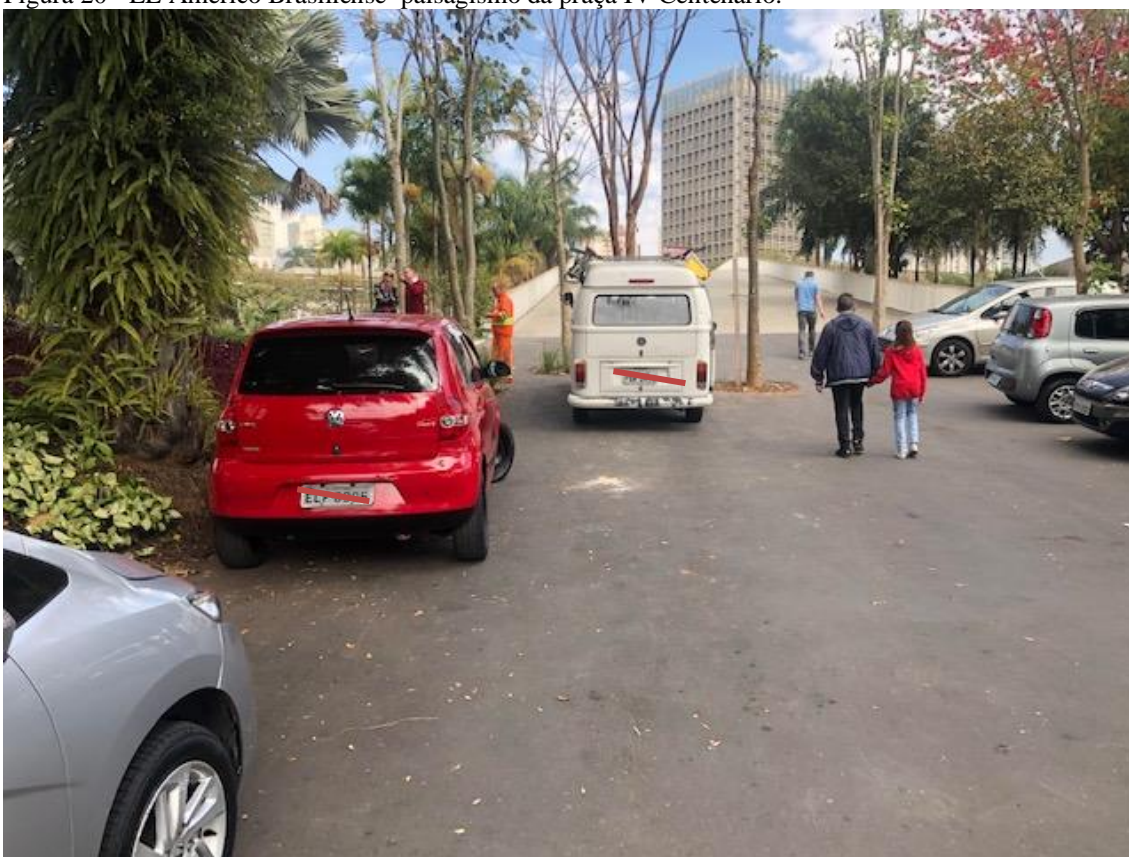
Figura 21 - Início da passarela Luso-brasileira com veículos estacionados em local proibido.

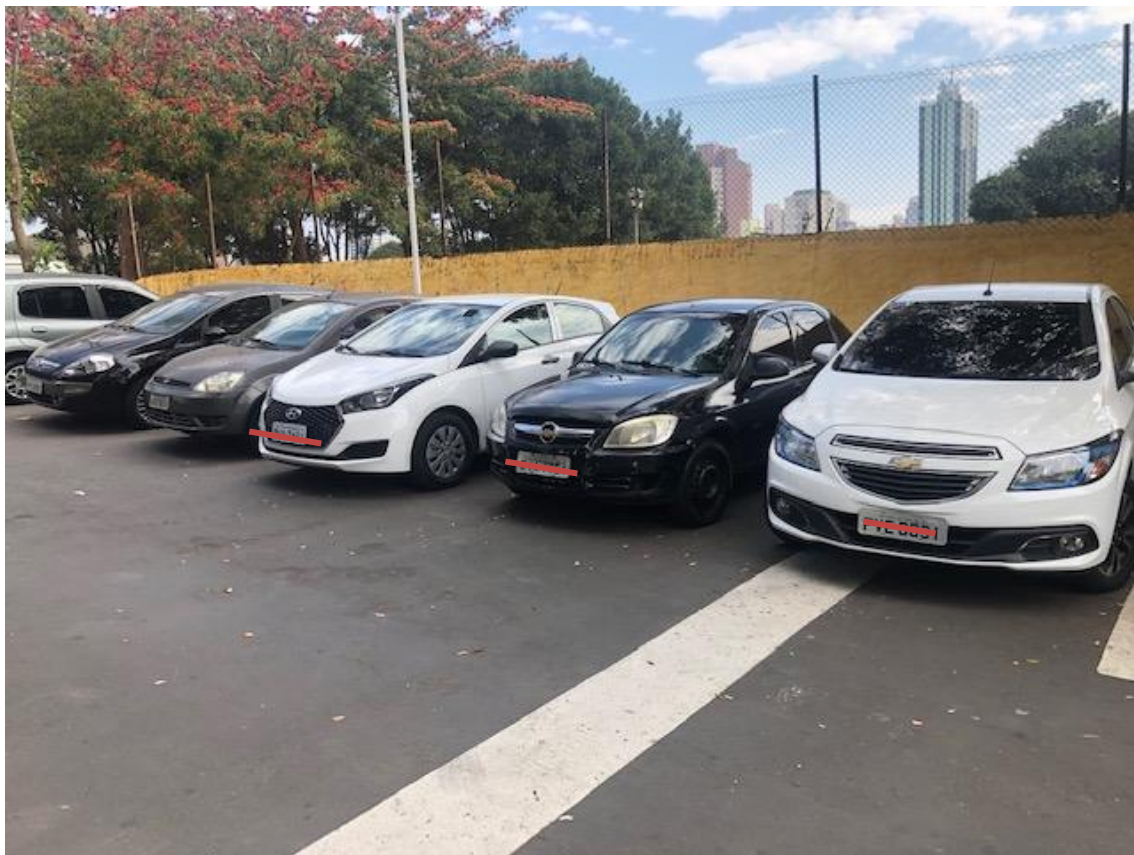
Figura 22 - Veículos estacionados além da área indicada no projeto, na ocasião havia 20 veículos estacionados.

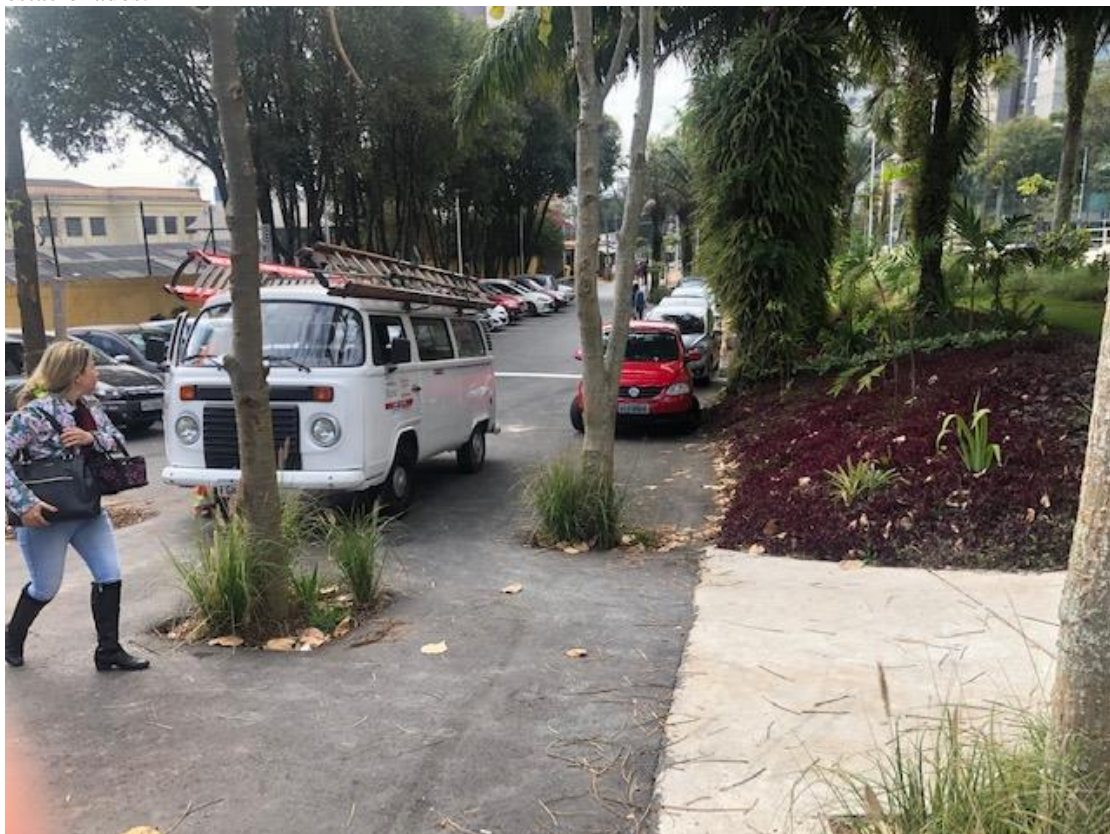
Figura 23 - Vista da praça IV Centenário e parte da passarela Luso-brasiliera.

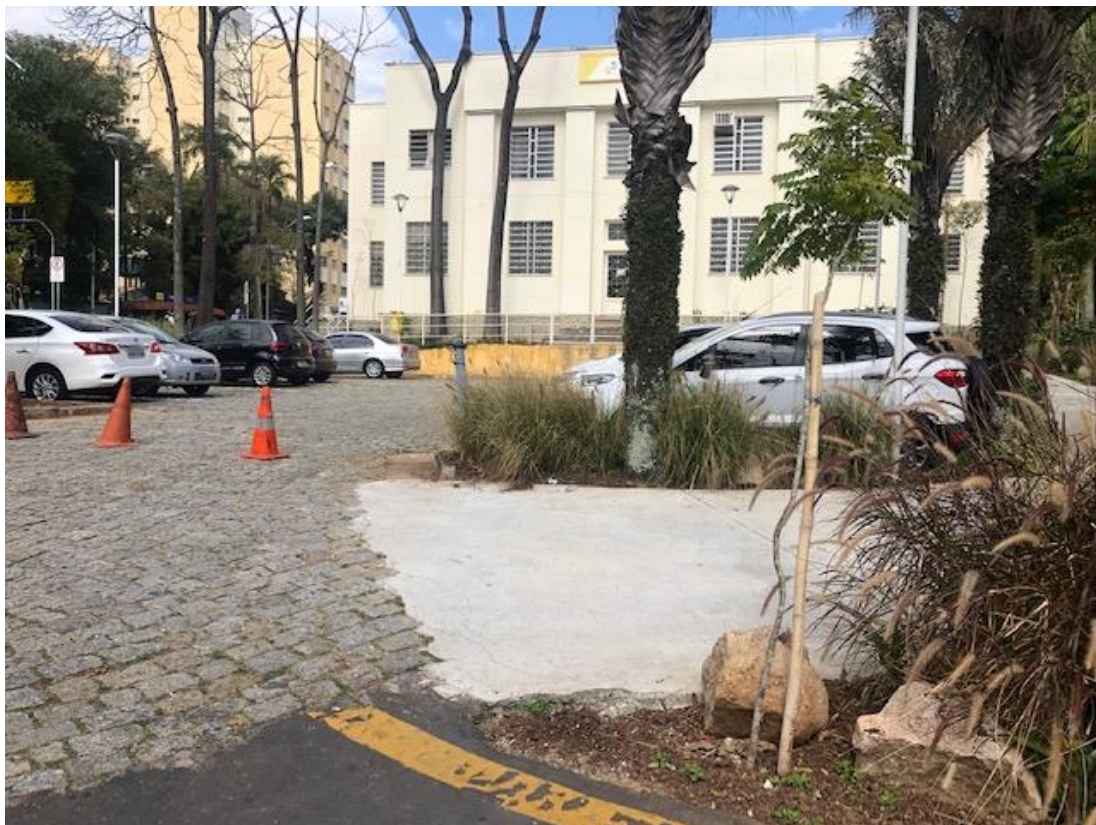
Figura 24 - Área de estacionamento dos Correios, à direita novo acesso para carga e descarga e abaixo asfalto para acesso de veículos sobre a Praça.

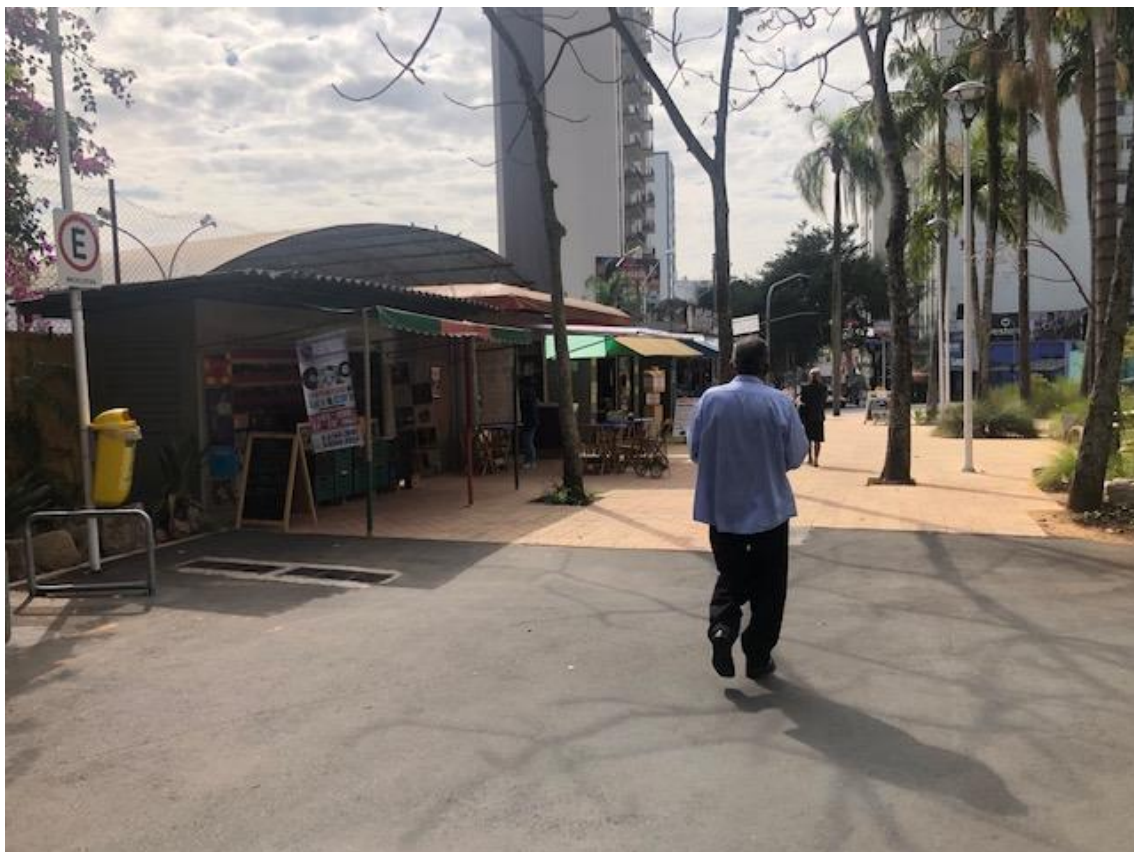
Figura 25 - Acesso entre passarela Luso-brasileira e praça IV Centenário que teve o piso asfaltado para uso de veículos.
