Relatório de Monitoramento dos Bens Tombados

Museu de Santo André Dr. Octaviano A. Gaiarsa

Em vistoria realizada em 30 de agosto de 2019 foi constatada a persistência e agravamento dos problemas identificados no relatório realizado em 25 de maio de 2018 pelo Corpo Técnico deste COMDEPHAAPASA, seja os resultantes de falta de manutenção, seja os devido às inadequações do edifício às novas necessidades, conforme listagem a seguir:

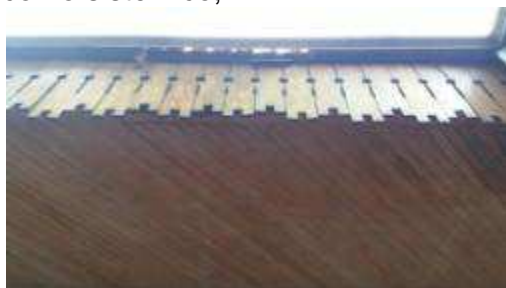
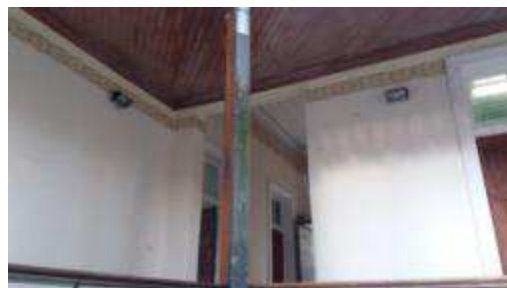
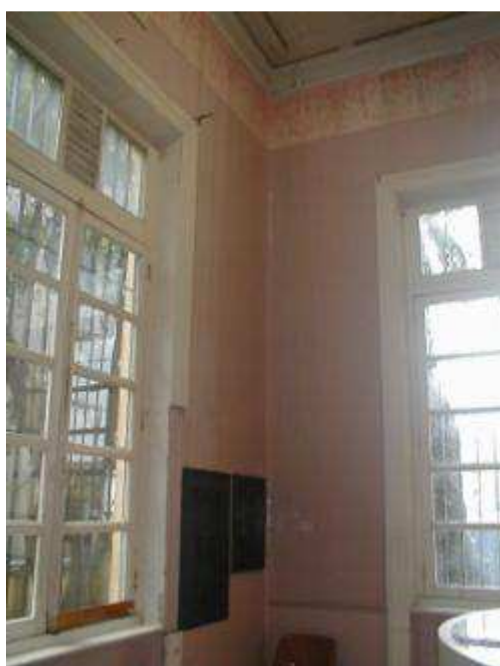
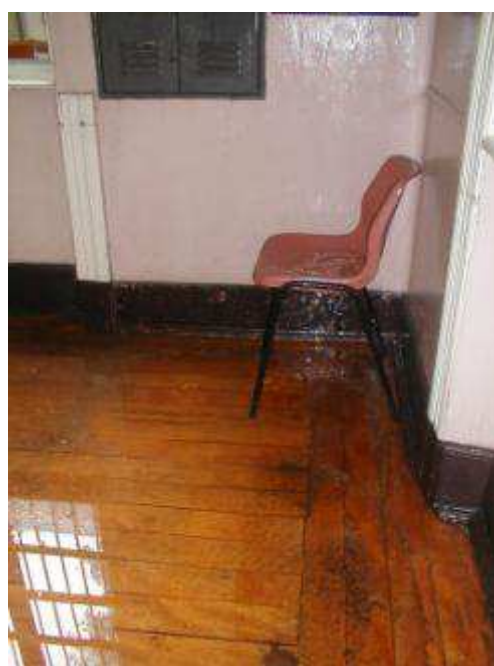
1. Infiltração de água pelo telhado e pelos condutores de águas pluviais, comprometendo a integridade das paredes, forros de madeira, barrados de pinturas das salas, pisos, equipamentos e acervo. Neste período, foi notado o aumento do número de salas com infiltração, evidenciando o problema como sistêmico;

1. Revisão geral da cobertura por especialista, estrutura de madeira e telhado, visando o tratamento das peças de madeira, a substituição de peças de danificadas, e telhas quebradas, recolocação das telhas deslocadas e

- instalação de manta de impermeabilização, assim como a revisão do projeto de sistema de coleta de águas pluviais, com ampliação e/ou substituição de calhas, rufos e prumadas quebradas ou furadas;

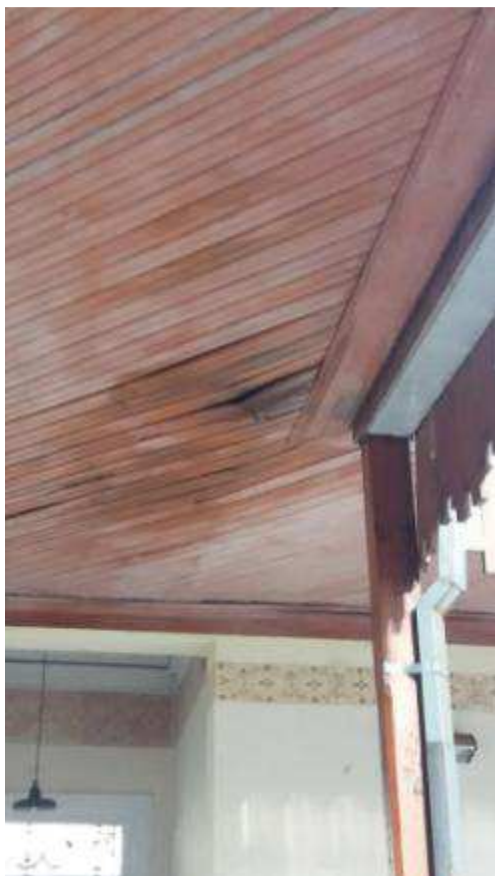
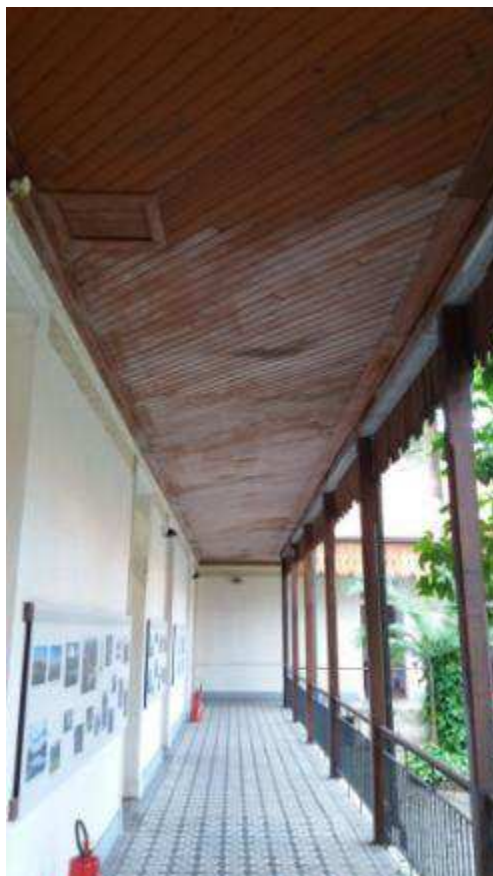
2. Apodrecimento, umidade e bolor no forro de madeira das varandas. Neste período foi notado o aumento das manchas de umidade e apodrecimento;

2. Troca das peças danificadas, lixamento e aplicação de resina no forro de madeira, após realização de serviços de manutenção do telhado e sistema de coleta de águas pluviais;

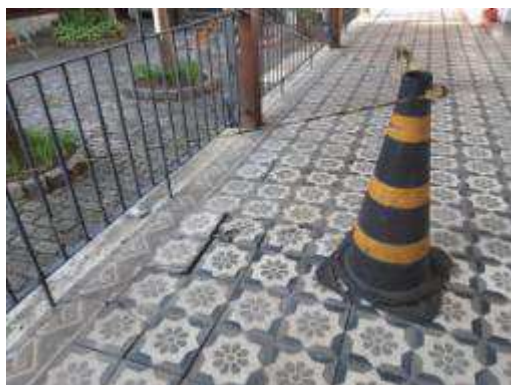
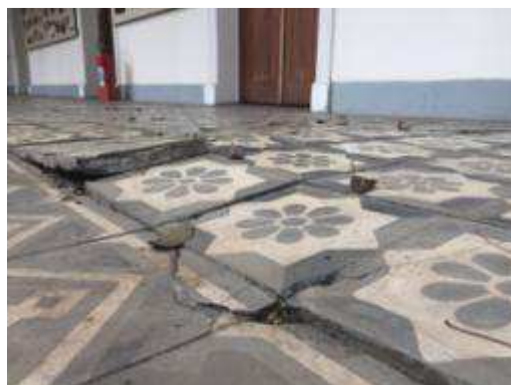
3. Desnivelamento e descolamento dos ladrilhos hidráulicos do piso das varandas. Neste período houve aumento dos desníveis a ponto de ser necessária a interdição de trecho da varanda;

3. Revisão estrutural do prédio, especialmente do piso e obra de nivelamento do piso da varanda com reposição dos ladrilhos hidráulicos danificadas por peças com as mesmas características e aplicação de resina acrílica para impermeabilização e proteção;

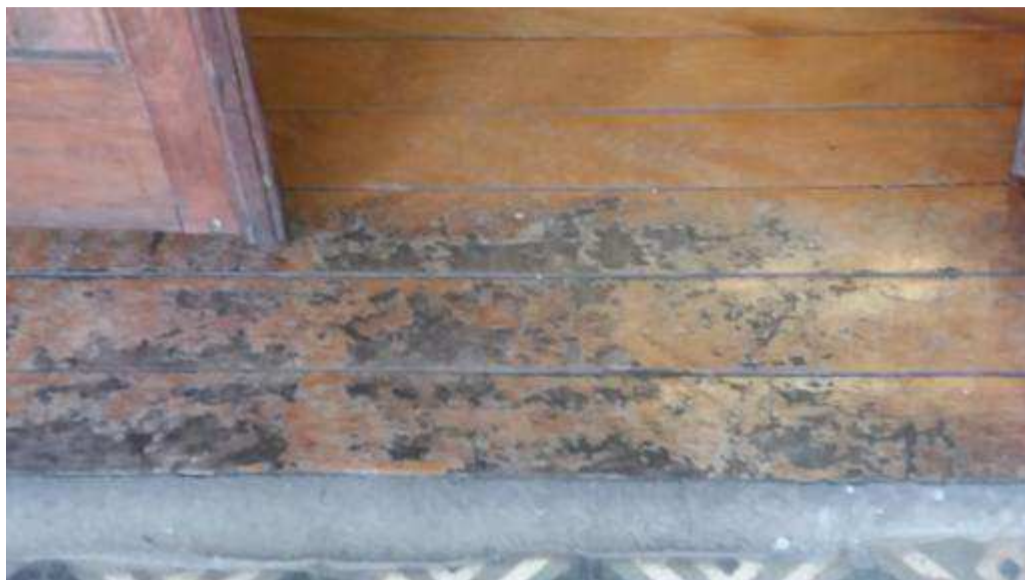
4. Umidade e descolamento da resina dos assoalhos das salas, rodapé e roda teto com umidade;

4. Lixamento e aplicação de resina nos pisos de madeira e rodapés das salas;
 5. Recuperação das argamassas das paredes internas e externas e muros com traço compatível com o traço das argamassas existentes;

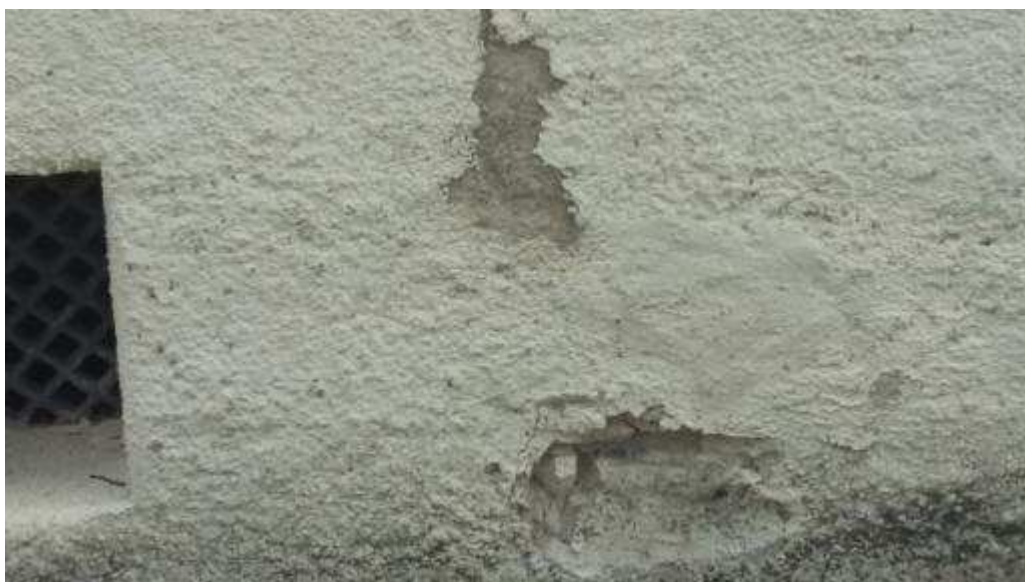
5. Remendos em argamassa fora dos padrões adequados nas fachadas, salas, corredores e muros;

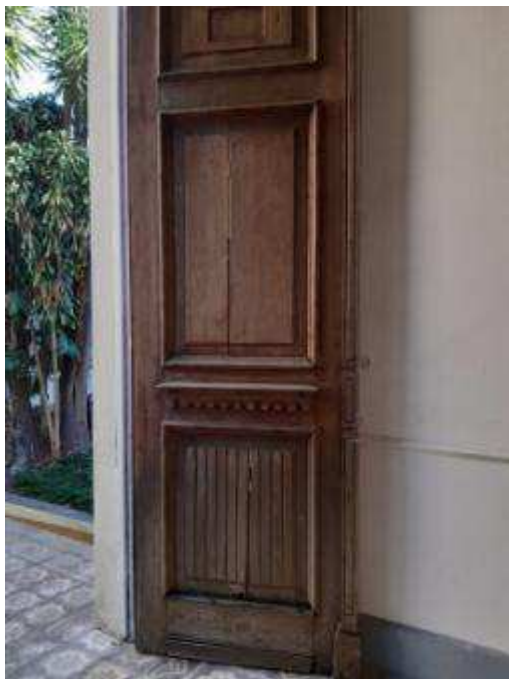
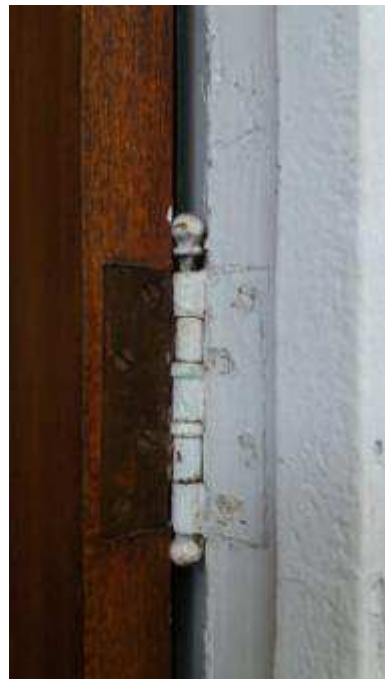
6. Umidade, rachaduras, manchas e falta de ferragens ou com ferragens oxidadas nas portas e janelas de madeira. Neste período houve um agravamento dos problemas tendo em vista a não realização de manutenção preventiva e/ou corretiva;

6. Troca das peças danificadas, lixamento e aplicação de resina das portas em madeira e manutenção das ferragens;
 7. Troca de fechaduras das portas das salas e acervo;

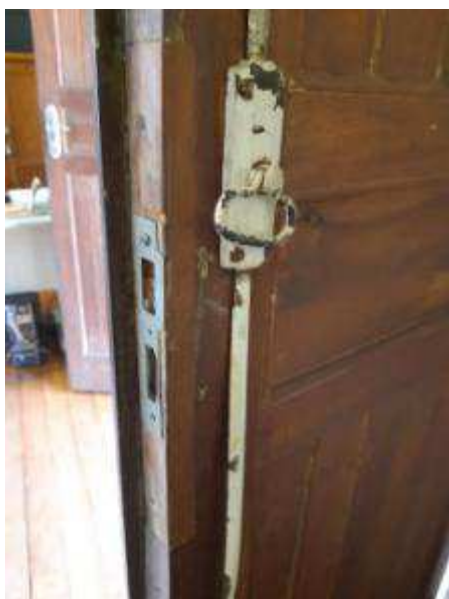
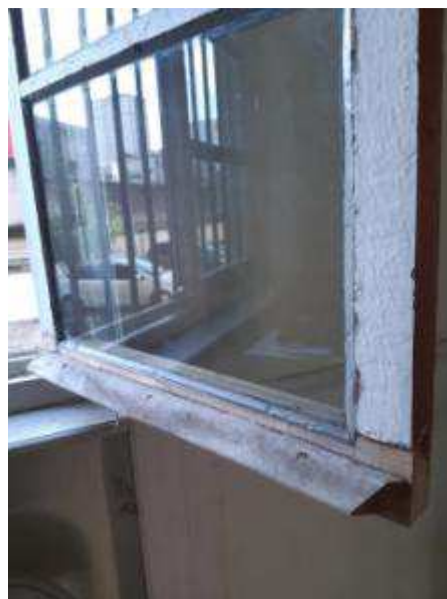
7. Insegurança devido à inadequação das fechaduras das portas das salas e acervo. Neste período houve invasão do prédio com quebra de portas para furto. Serviços de reparo inadequados através de mão de obra direta não especializada, comprometendo a integridade dos elementos;

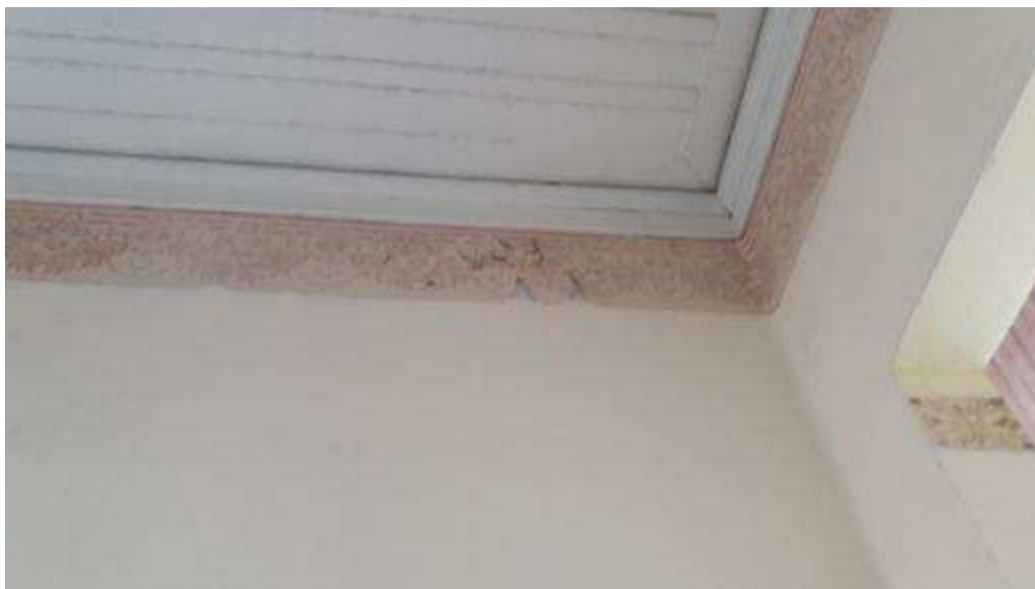
8. Descascamento e descoloração das pinturas em geral e dos barrados das salas e varandas;

8. Pintura geral das paredes externas e internas com especial atenção dos barrados das salas e varandas por firma especializada;
 9. Revisão, modernização e ampliação da capacidade da rede elétrica, com inclusão de sistema de proteção de descargas atmosféricas (para raios);

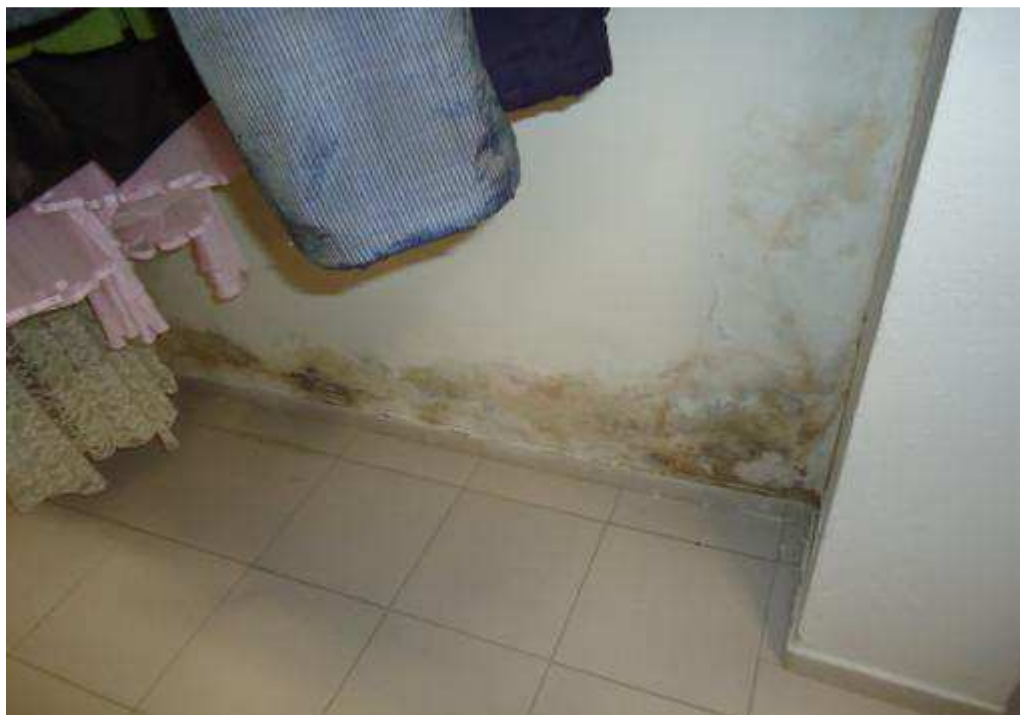
9. Subdimensionamento das instalações elétricas, caixa de entrada e rede, para as demandas atuais;
10. Umidade falta de mobiliário e climatização no anexo da reserva técnica;

10. Troca da manta entre o telhado e a estrutura do telhado da sala do acervo técnico e colocação de sistema de climatização;
 11. Execução de rampa de acesso, conforme projeto aprovado ou outra solução pertinente;

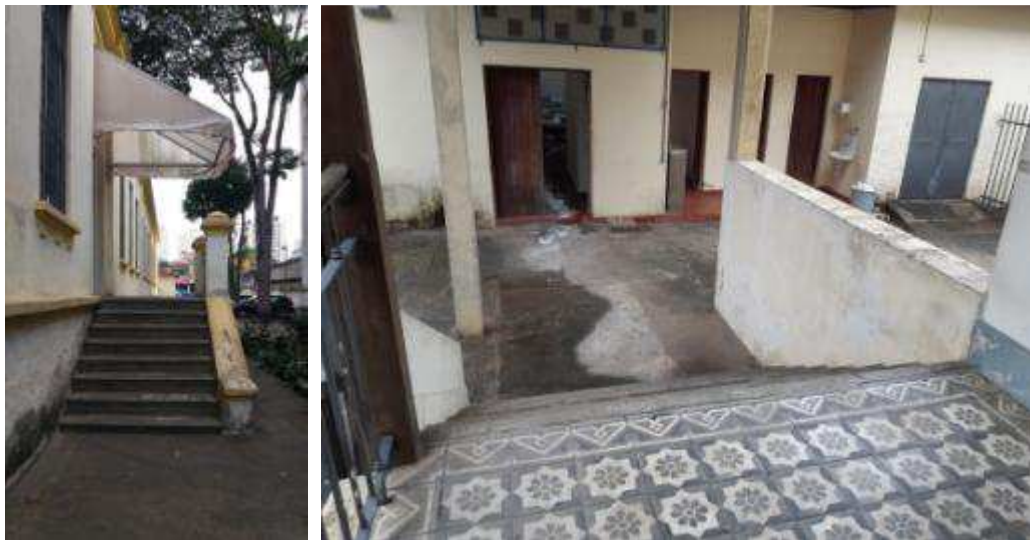
11. Falta de acessibilidade ao edifício às pessoas com mobilidade reduzida (PMR), pessoas em cadeira de rodas (PCR);

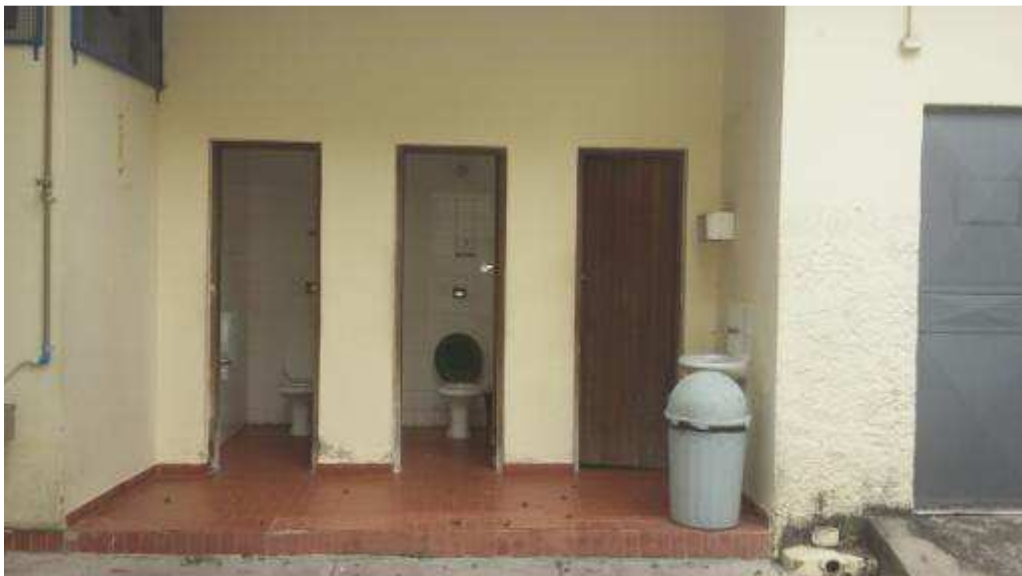
12. Não adequação dos sanitários às pessoas com mobilidade reduzida (PMR), pessoas em cadeira de rodas (PCR) e pessoas obesas (PO).

12. Execução de obras de adequação dos sanitários às pessoas com mobilidade reduzida PMR, PCR e PO;
