PREFEITURA DE SANTO ANDRÉ

PA 5.633/2019

**Intervenção em imóveis Tombados Centro Cívico e Praça IV Centenário
Praça IV Centenário, Prédio dos Correios, Escola Estadual Américo Brasiliense,
Marco Zero, Passarela Luso Brasileira**

**Interessado: Depto. de Manutenção e Áreas Verdes – Secretaria de Manutenção e
Serviços Urbanos**

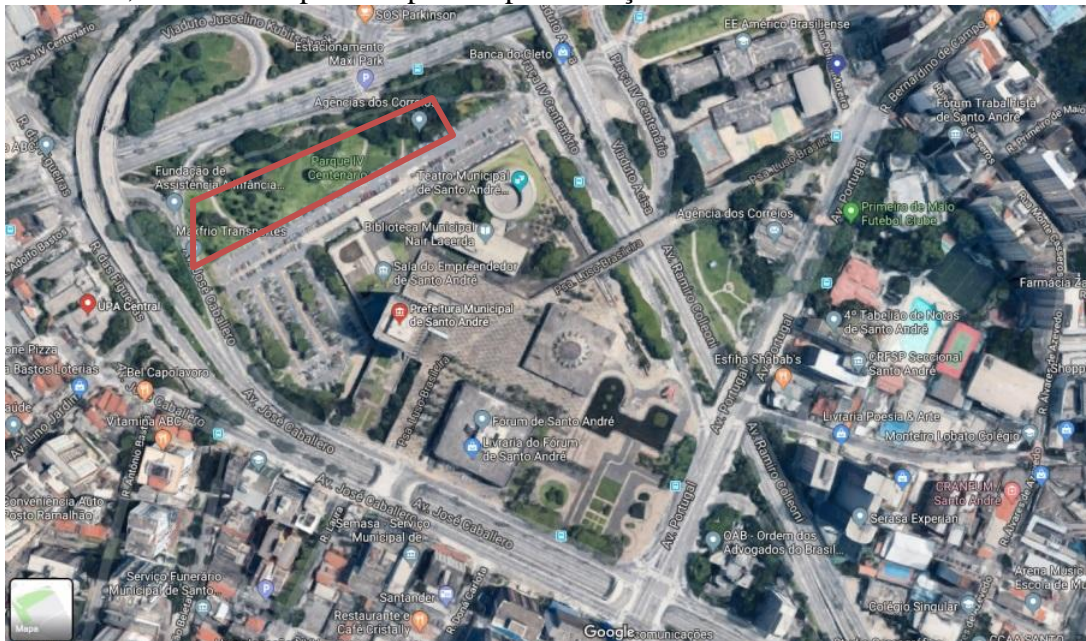
A proposta prevê a implantação de 228 (duzentas e vinte e oito) vagas para automóveis, suprimindo a quase totalidade da área verde existente entre a Av. XV de Novembro e a área de estacionamento já existente, conforme pode ser observada no destaque em vermelho na Figura 1 abaixo.

FIGURA 1. Vista aérea do centro de Santo André, destaque para o Centro Cívico e, em vermelho, área a ser suprimida para implementação do estacionamento.

Diante do estabelecido nas Diretrizes de Preservação do Centro Cívico e na deliberação do Conselho, **somos contrários à implantação deste estacionamento**, pois:

- a. Elimina a proposta de diálogo desta área com o projeto paisagístico original de Burle Marx;
- b. Fere a qualidade do jardim público que na atualidade oferece uma possibilidade de contemplação de um conjunto de área verde em harmonia com o complexo arquitetônico do Centro Cívico de Santo André;
- c. Restringe a possibilidade das pessoas de fruírem espaços públicos verdes com vocação para lazer, espaços estes tão escassos em municípios adensados como Santo André; privilegiando em seu lugar o uso restrito para veículos.

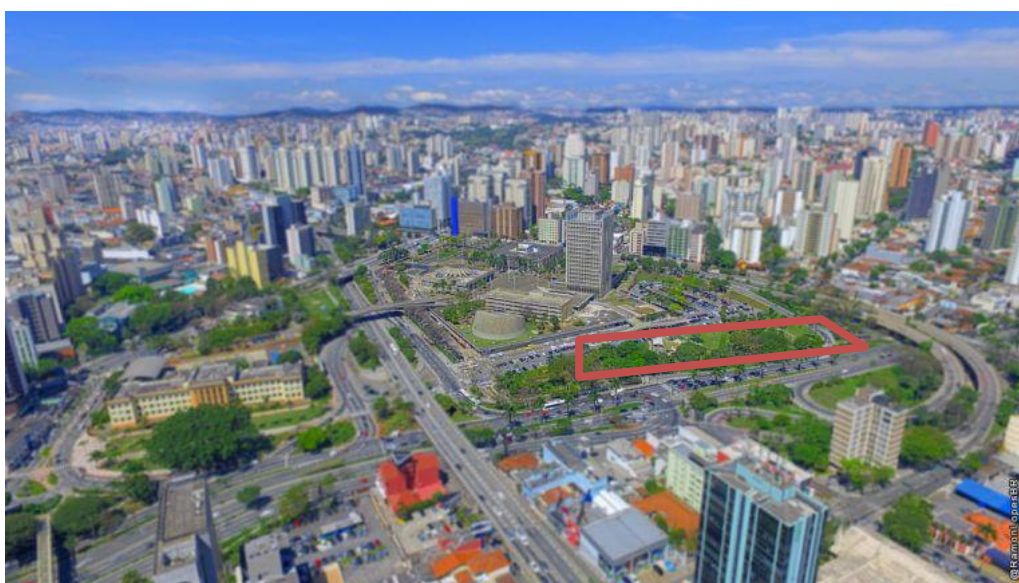
FIGURA 2. Vista panorâmica do centro de Santo André, destaque para o Centro Cívico e, em vermelho, área a ser suprimida para implementação do estacionamento.

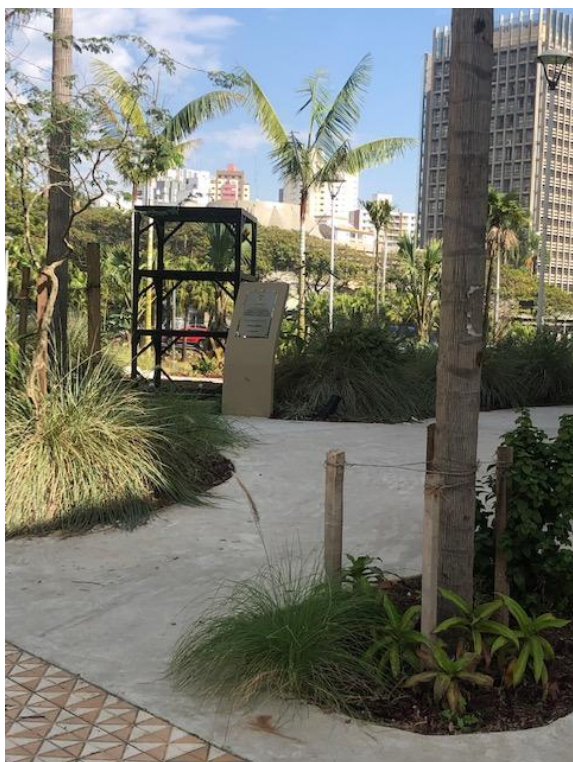
Imagem 3 - Estrutura para colocação da Escultura de João Ramalho, retirada do Centro Cívico.

Ainda se tratando da Praça, apesar do assunto da instalação da Escultura de João Ramalho já ter sido abordado no PA 39.800/1999, cabe acrescentar que é notório que o monumento possui duas características a serem ressaltadas, uma que é a de enaltecimento da participação portuguesa na gênese da Vila de Santo André, recuperada durante as festividades do IV Centenário de criação da Vila, em 1953 quando em doação, a Colônia Portuguesa instalou o estátua na praça IV Centenário em local hoje impossível de se recuperar pois, atualmente se localiza a alça de acesso à Av. Ramiro Colleoni. A outra característica, é o fato de um grupo social se mobilizar a favor da preservação da imagem e da figura de João Ramalho, sem entrar em juízo do papel deste personagem no momento da colonização portuguesa.

Foram diversas as mudanças sugeridas e realizadas após a remodelação da praça IV Centenário com a implantação do Centro Cívico na década de 1960, a primeira localização foi junto a Câmara Municipal nas proximidades da passarela Luso brasileira em local de pouca visibilidade e a segunda, com anuência da colônia portuguesa nos anos 2000, junto ao Térreo II em ampla área, também no Centro Cívico. Nessas mudanças o que se pôde notar é que o monumento e sua base sofreram avarias, tanto que a primeiro embasamento foi totalmente fragmentada a ponto de que não pudesse mais ser utilizado, estando alguns dos seus pedaços expostos no Museu de Santo André. Esta nova mudança, agora em andamento, ao invés de garantir maior visibilidade ao monumento e à imagem de João Ramalho, como era o pretendido, ao contrário, a deixará mais ofuscada, conforme o que pode-se observar pela estrutura do pedestal (imagem 2 e 3) já instalada, a escultura será inserida no meio de um jardim entre outros elementos - a escultura Tie no Yoji, o Marco Zero e uma série de vegetações médias - não garantindo dessa forma a ampla visibilidade como era possível no térreo II do Centro Cívico. Além disso, ela estará posicionada em uma cota superior a escala humana e no campo de visão dos passantes haverá apenas a sua base, assim, o objetivo que era o de destaque da figura, não será atingido. Ainda cabe acrescentar que o monumento irá conflitar com a leitura e visualização do edifício dos Correios, elemento tombado juntamente com a Praça.

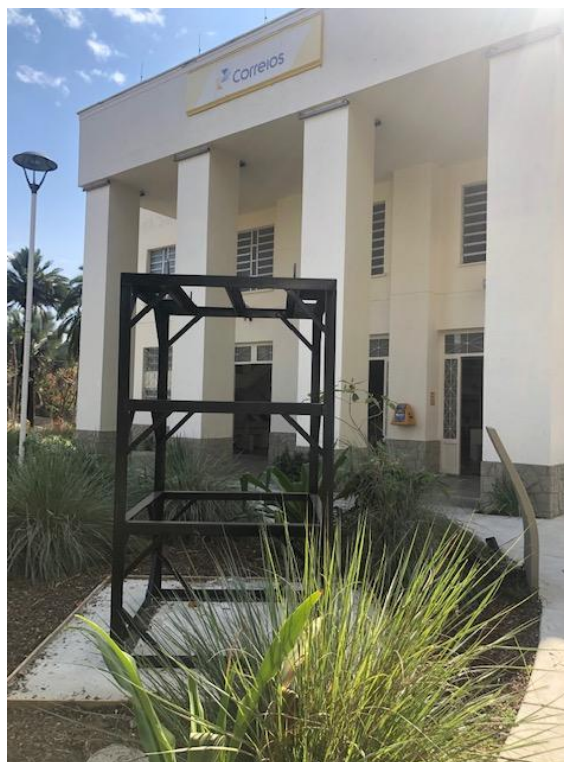
Imagem 2 - Estrutura para instalação da escultura de João Ramalho, notar a altura da estrutura em relação ao edifício tombado, o que interferirá visivelmente na fachada após seu fechamento e a instalação da escultura. Processo 39.800/1999.

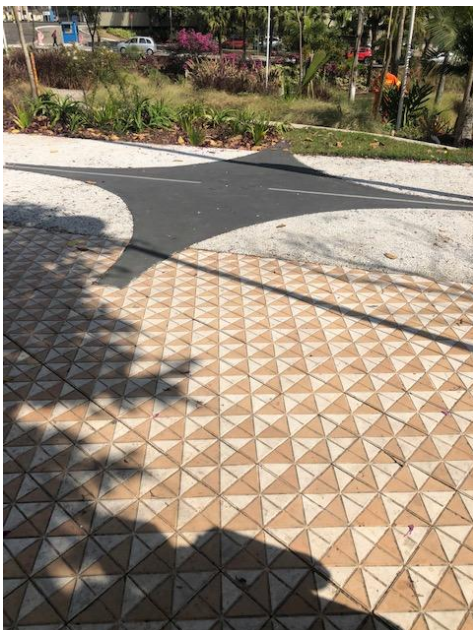
Figura 4 - Marco Zero, absorvido pelo passeio

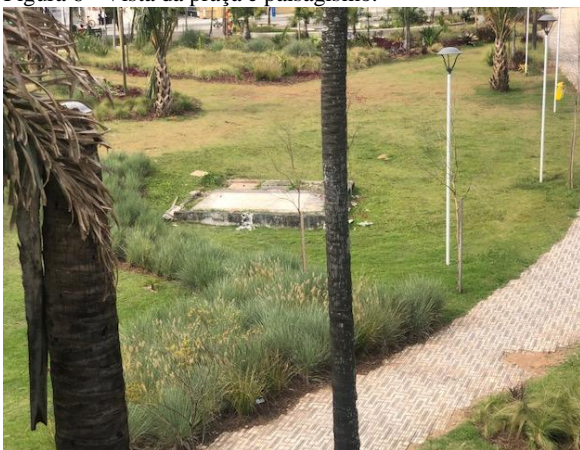
Figura 8 - Praça IV Centenário, área próxima à Av. Ramiro Colleoni. Neste local estava instalada a Estação de Medição de Qualidade de ar da CETESB.

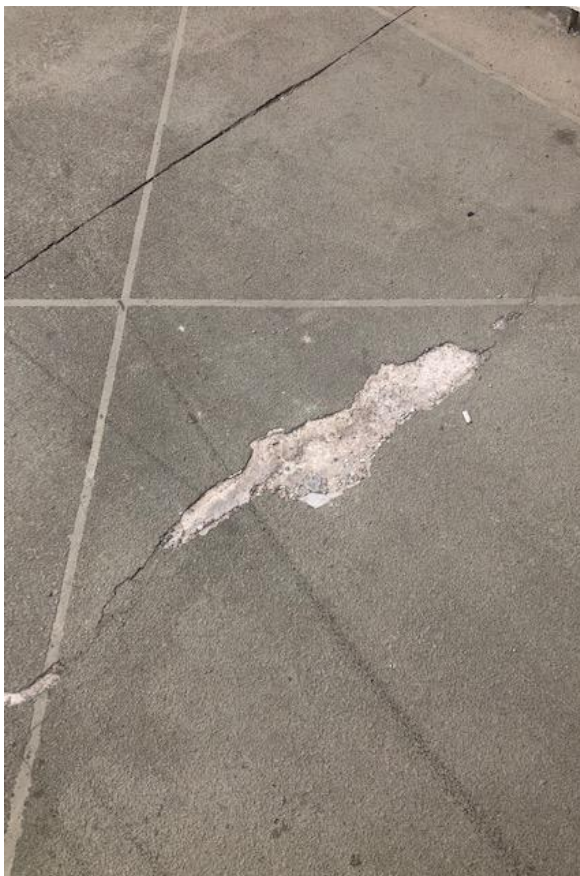
Figura 10 - Camada de revestimento do piso da passarela Luso-brasileira se despregando.

A finalidade da passarela **não está sendo respeitada**, tendo em vista veículos estarem estacionados sobre parte dela (ver figuras 17, 18, 19, 20, 21 e 23). Tal situação além de prejudicar a qualidade ambiental, interfere na estabilidade estrutural da passarela, que não foi dimensionada para suportar carga de trânsito de veículos. **O revestimento do piso da passarela também não foi respeitado**, tendo sido aplicada, na base uma camada asfáltica e no restante camada de recobrimento que, inclusive, encontra-se com desprendimentos que podem, também, ferir os pedestres. (ver figuras 10 e 11). A pintura de seus elementos estruturais não condiz com a proposta da passarela Luso-brasileira, em concreto, desfigurando a estética original deste equipamento, resguardada em seu tombamento.

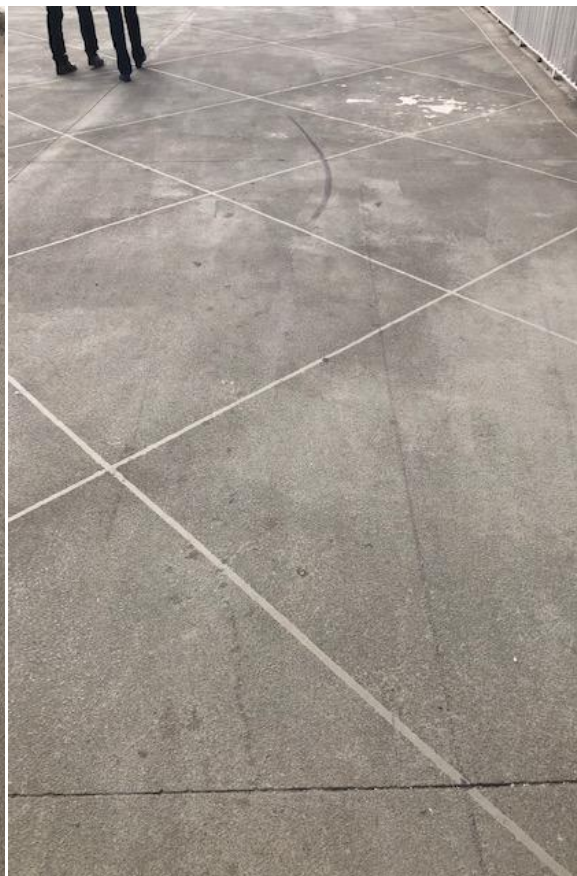
Figura 11 - Camada de revestimento sobre piso da passarela Luso-brasileira.

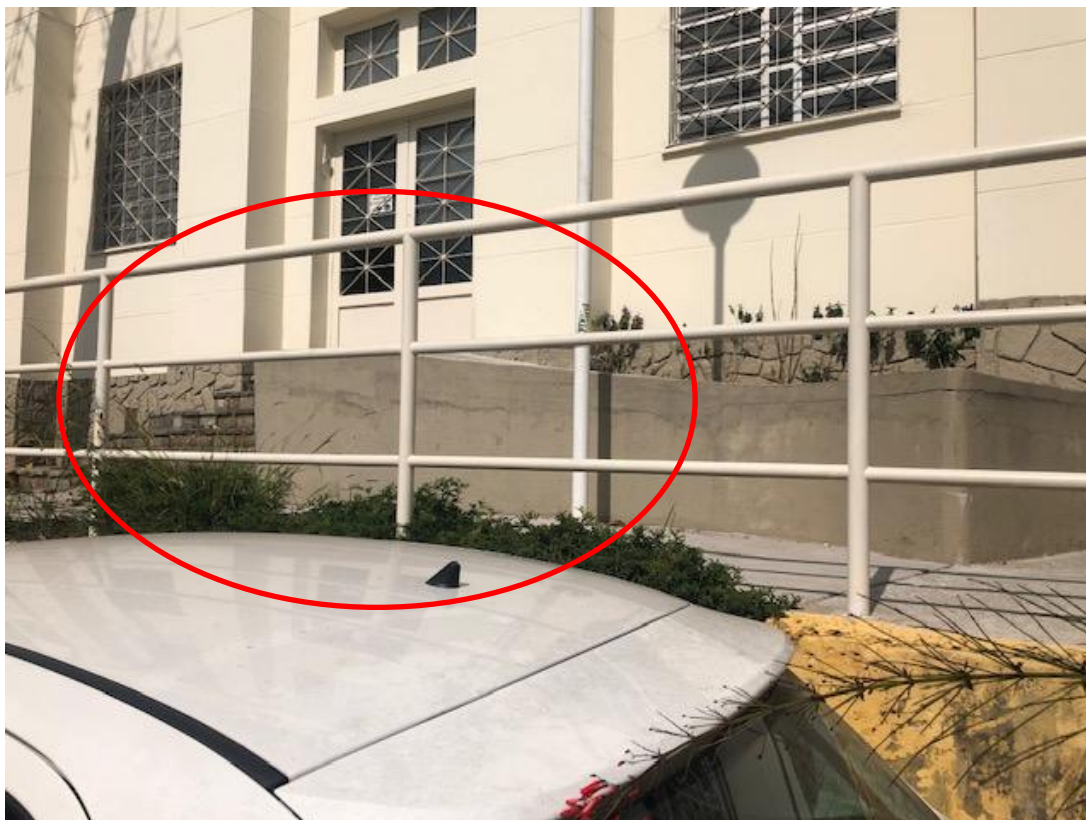
Figura 12 - Rampa executada sobre parte da escada do prédio dos Correios.

A rampa para carga e descarga implantada na fachada voltada para Rua Delfim Moreira (ver figura 12 e 14) eliminou parte da escada. Esta solução deveria ter levado em consideração o princípio da **reversibilidade**, com a utilização, por exemplo, de uma rampa metálica apenas apoiada na escada.

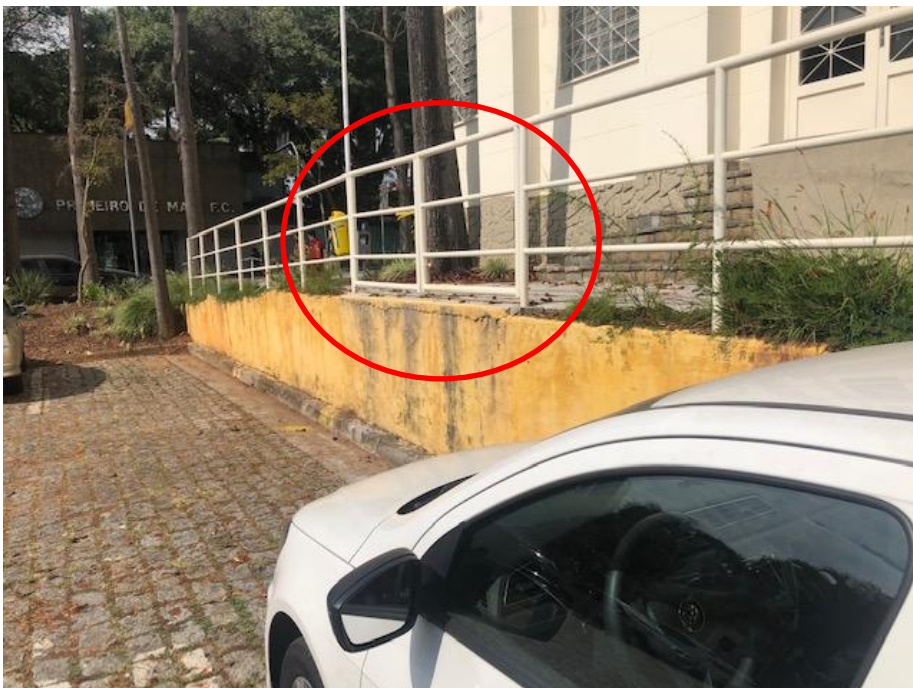
Figura 13 - Portão antes utilizado para carga e descarga dos Correios.

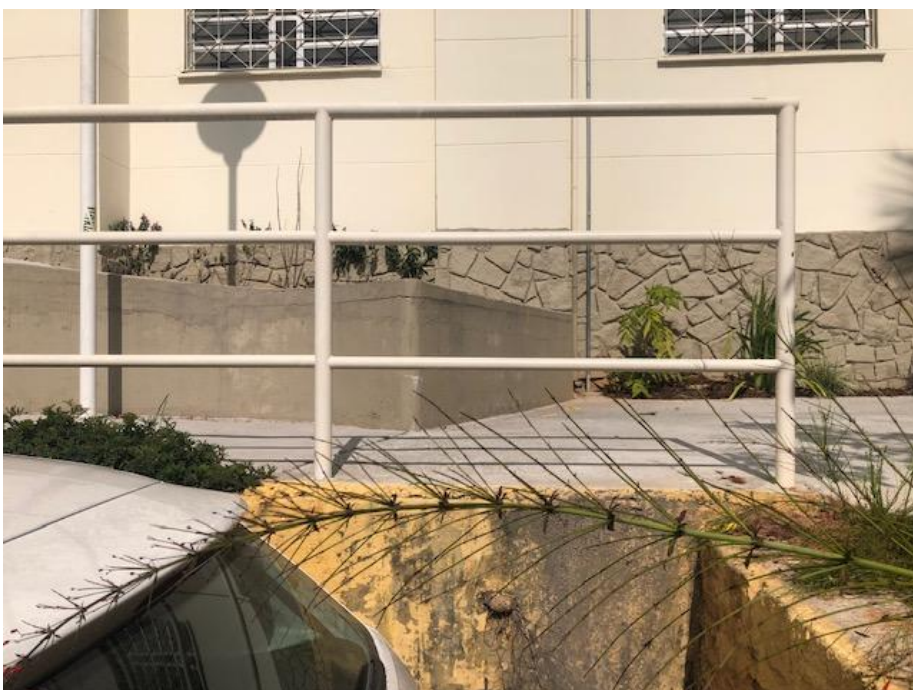
Figura 14 - Rampa executada sobre parte da escada do prédio dos Correios.

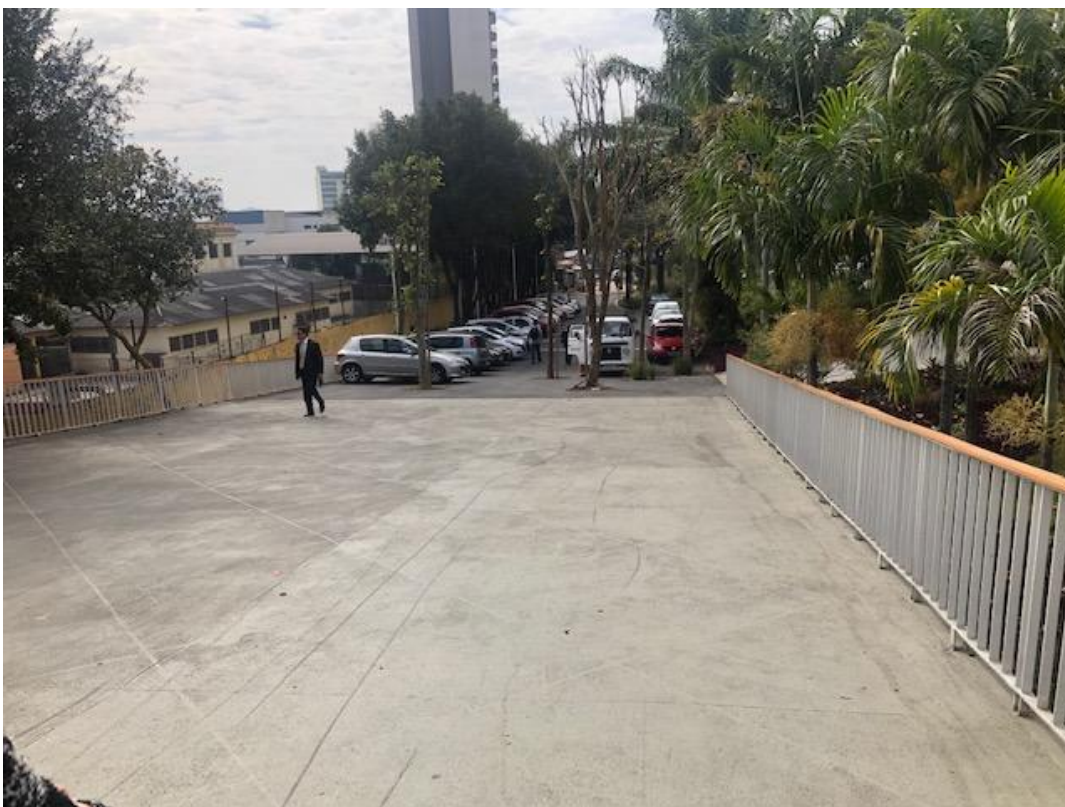
Figura 17 - Vista da passarela e da praça IV Centenário, local indicado para nove vagas, mas na ocasião havia 20 veículos estacionados.

Parte da **praça foi destinada a estacionamento** de veículos, o que pelas diretrizes **não é permitido**. Além disso, o projeto apresenta 9 (nove) vagas de veículos, mas a situação no local é bem diferente. Na ocasião da vistoria havia mais de 20 (vinte) veículos estacionados, **restando pouco espaço ao pedestre para transitar** em uma área que é de seu domínio. Tal situação é corroborada por ter sido aplicado asfalto sobre o piso da praça. A destinação de parte da praça para estacionamento **desfigura a sua função original, prejudica a integridade dos prédios** (com carga e vibração não planejados e calculados), **interfere visualmente na área e prejudica na sua ambiência**.

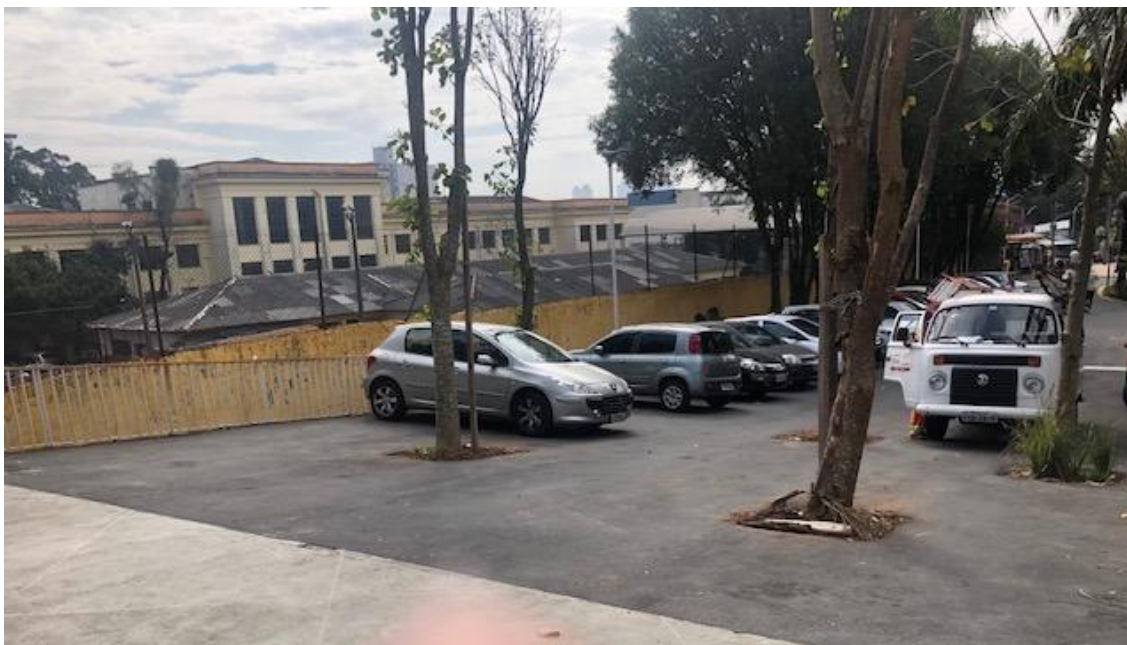
Figura 18 - Veículos estacionados sobre a passarela de pedestres, notar a colocação de asfalto sobre a passarela Luso-brasileira, exclusiva para pedestres, com parte da praça.

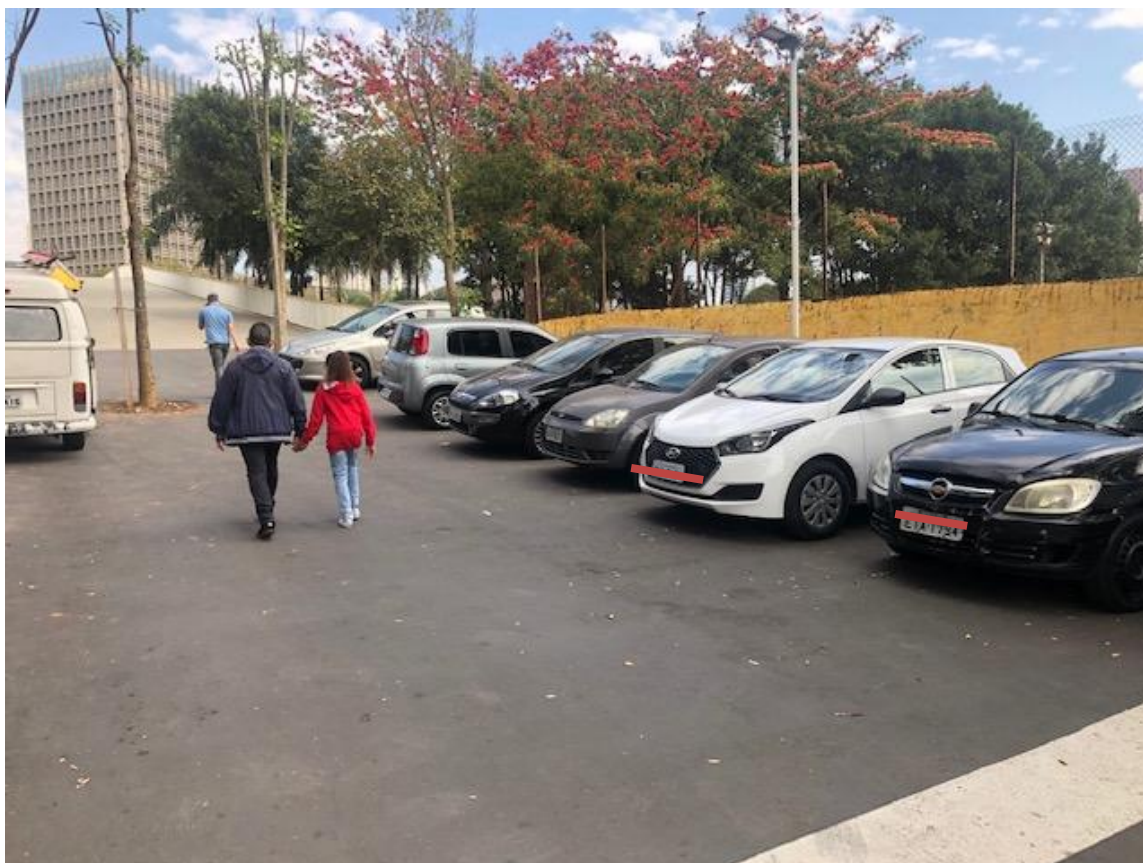
Figura 19 - Veículos estacionados sobre a passarela Luso-brasileira, além da delimitação das nove (9) vagas apresentadas no projeto.

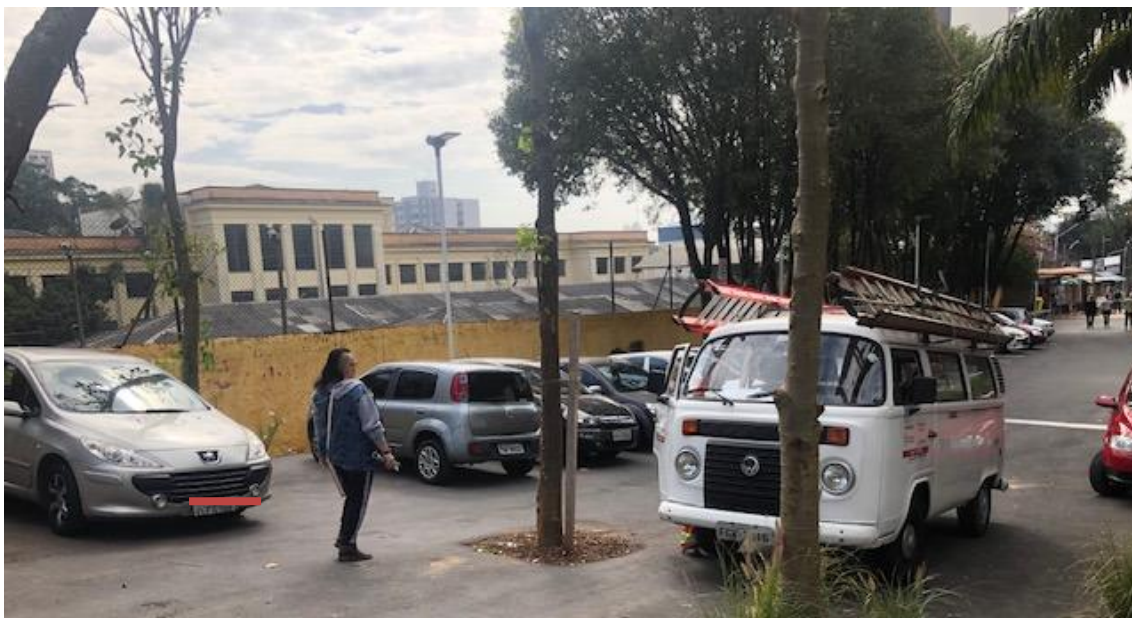
Figura 20 - EE Américo Brasiliense paisagismo da praça IV Centenário.

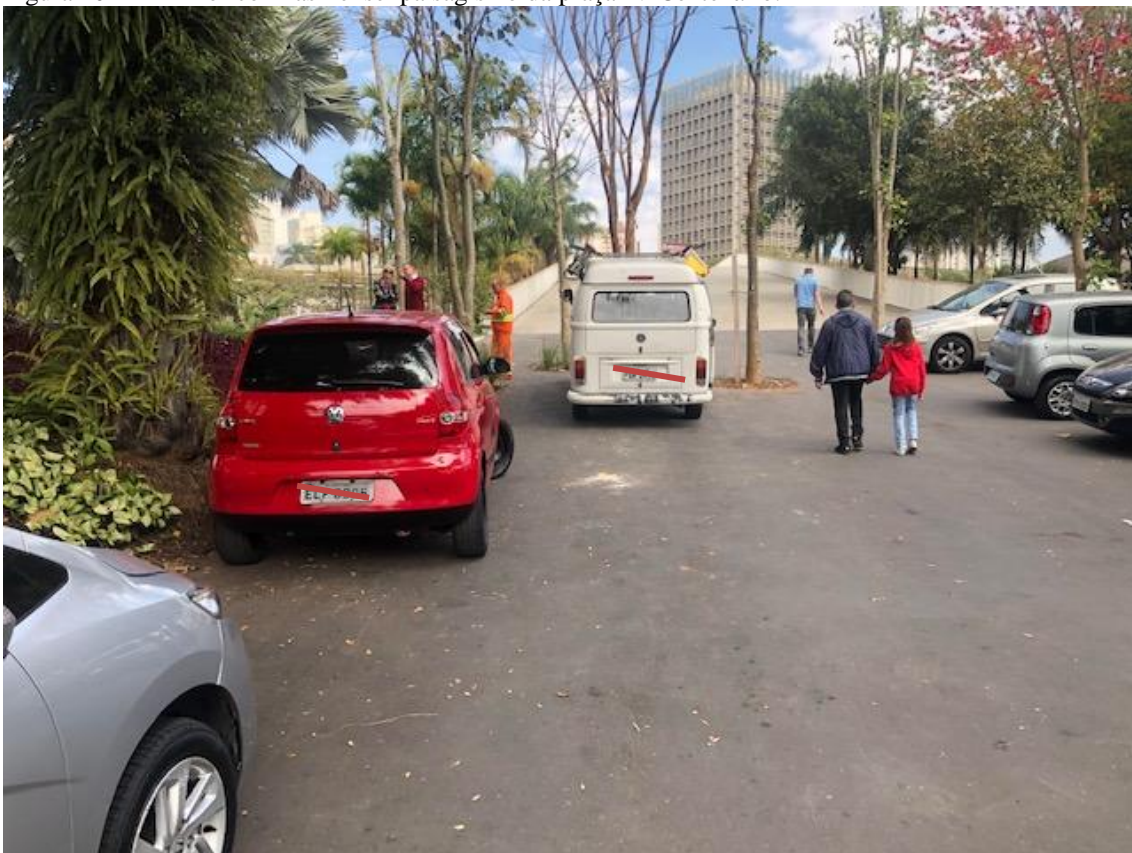
Figura 21 - Início da passarela Luso-brasileira com veículos estacionados em local proibido.

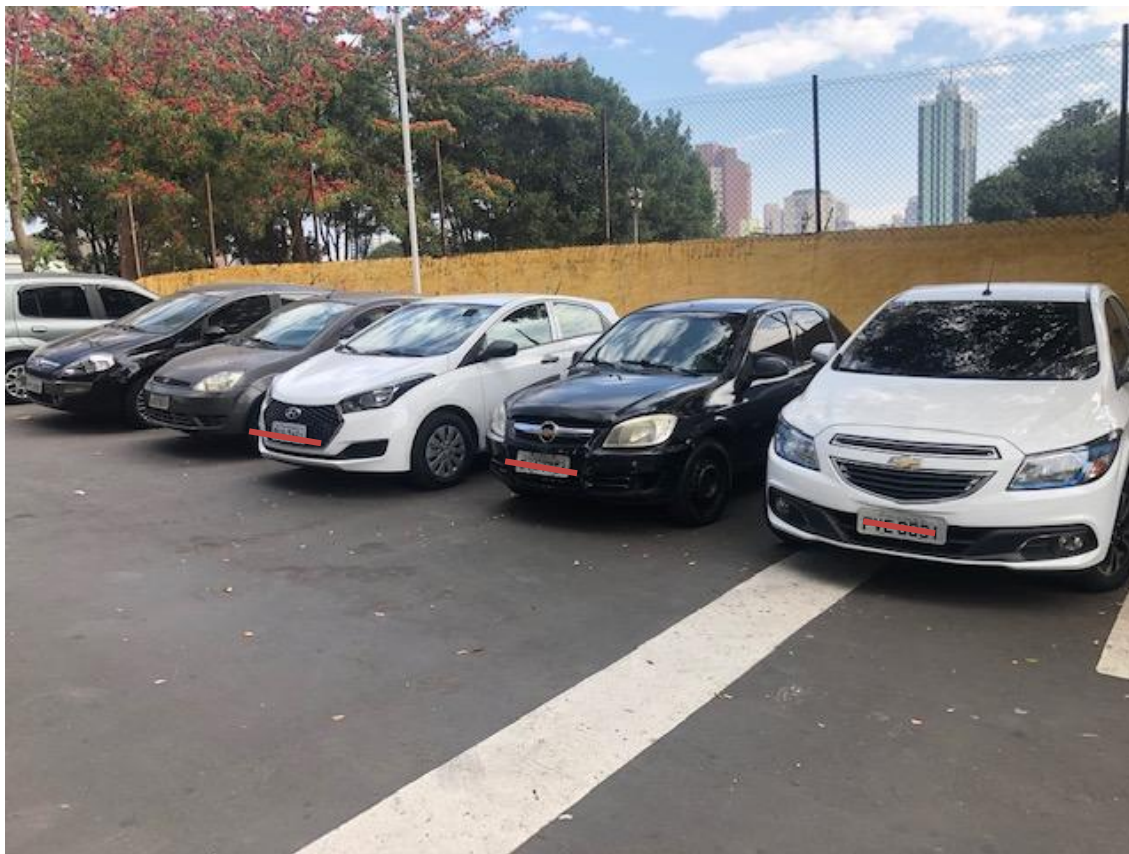
Figura 22 - Veículos estacionados além da área indicada no projeto, na ocasião havia 20 veículos estacionados.

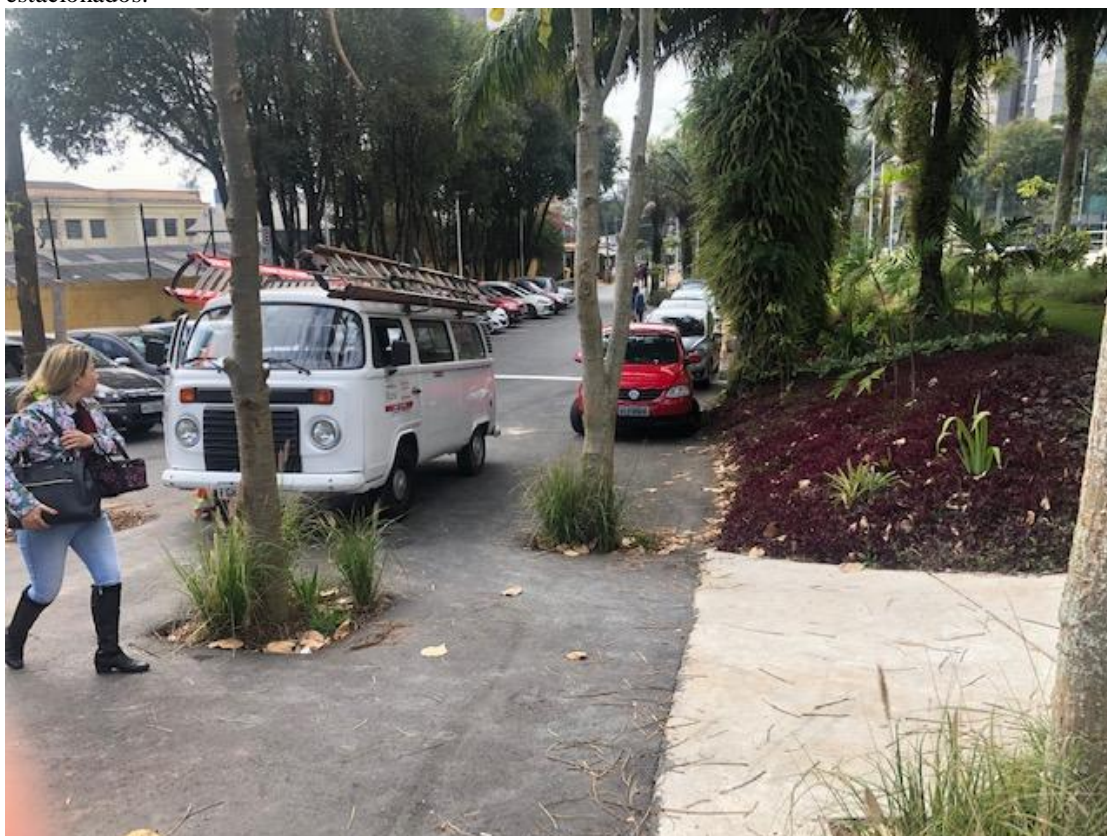
Figura 23 - Vista da praça IV Centenário e parte da passarela Luso-brasiliera.

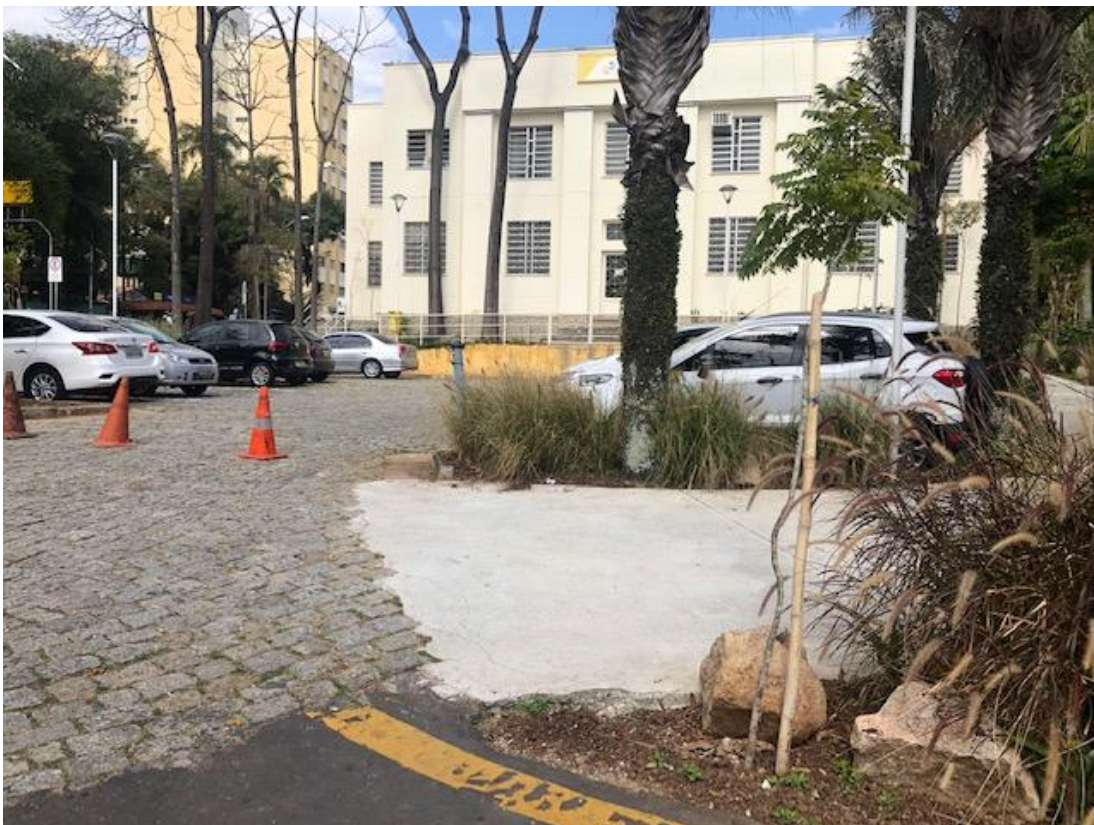
Figura 24 - Área de estacionamento dos Correios, à direita novo acesso para carga e descarga e abaixo asfalto para acesso de veículos sobre a Praça.

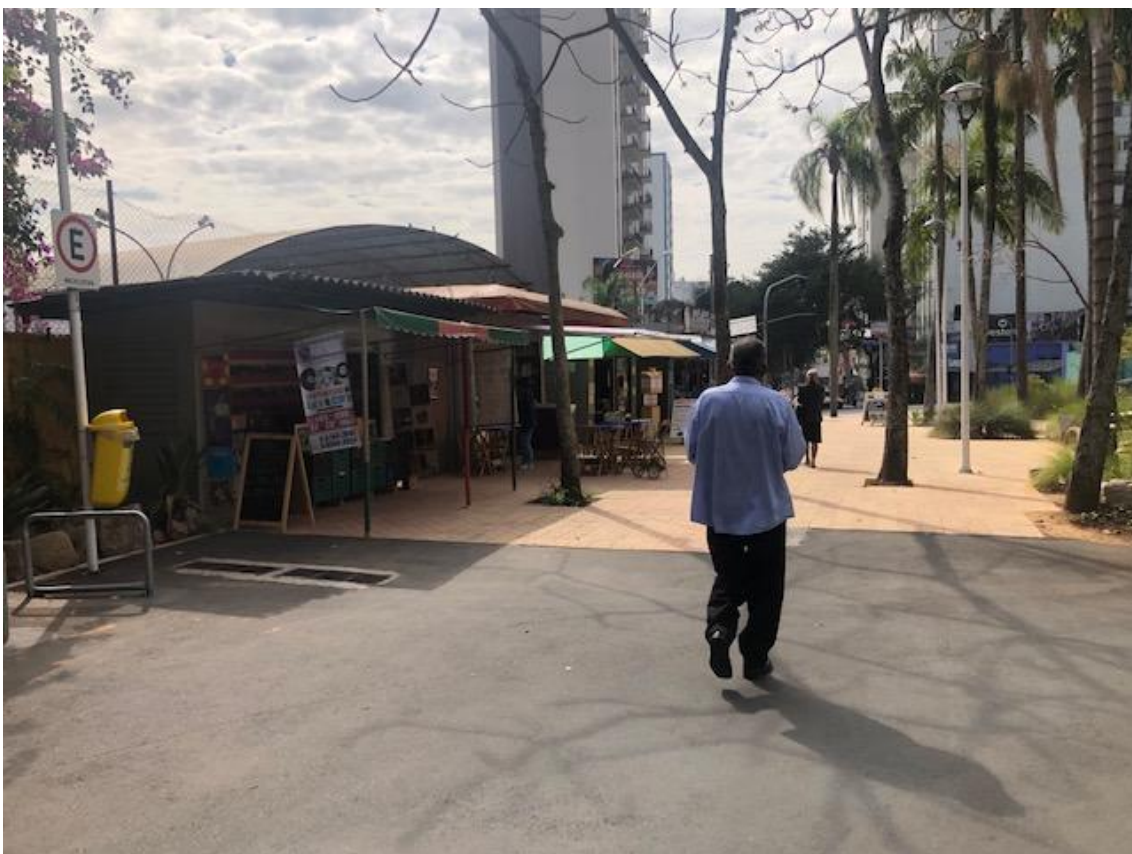
Figura 25 - Acesso entre passarela Luso-brasileira e praça IV Centenário que teve o piso asfaltado para uso de veículos.
