Processo: 6003/2019
Folha: 64
Data: 06.07.2021

Em atendimento a vossa solicitação, via e-mail, em 29/06/2021, segue abaixo o relatório de vistoria anual de bens tombados referente ao Jardim Japonês “Cidade de Takasaki”, integrante do Parque Natural do Pedroso, com ato de homologação de tombamento em 04.09.2009.

Segue abaixo registros fotográficos do local, em vistoria que ocorreu em 06.07.2021, e foi acompanhada pelo Sr. Valcir Badô, líder do local, e pelo Sr. Wesley, gestor, e foi efetuada especificamente para verificar se as solicitações do COMDEPHAAPASA, no Ofício 147.10.2019, em fls. 27 e 28 deste PA, foram devidamente atendidas.

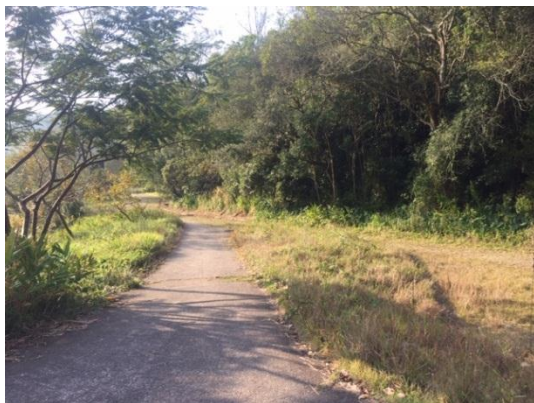
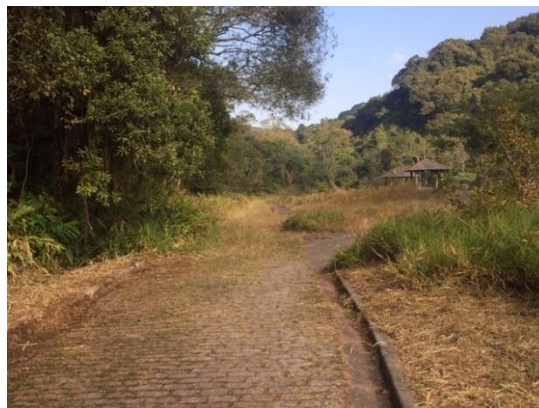
CAMINHOS EM PARALELEPÍEDOS (ACESSO DE CARROS)

Pode-se verificar que os pedestres não possuem, em certos trechos, caminhos específicos para seu uso exclusivo. Um projeto paisagístico poderia propor uma alternativa viável para o local.

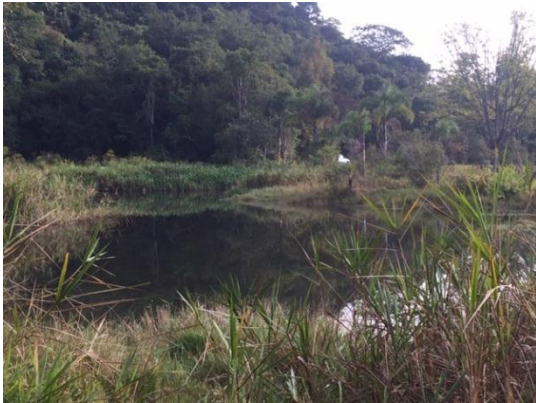
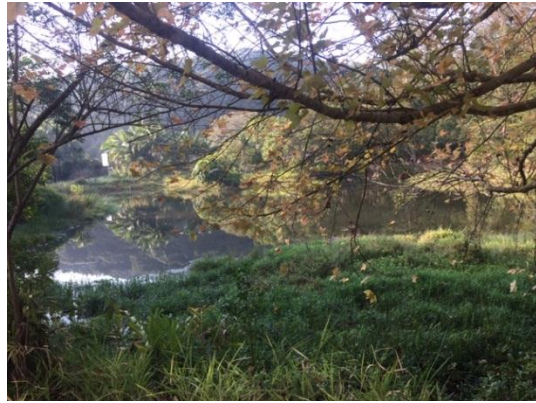
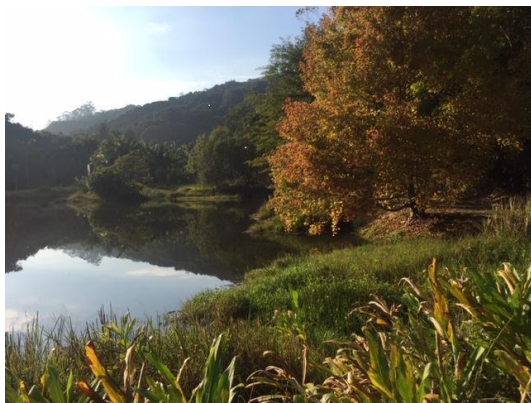
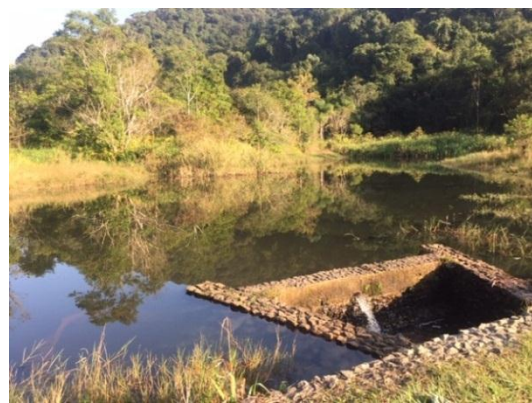
LAGOS

Os lagos estavam limpos no dia da vistoria.

Situação: **pedido atendido.**

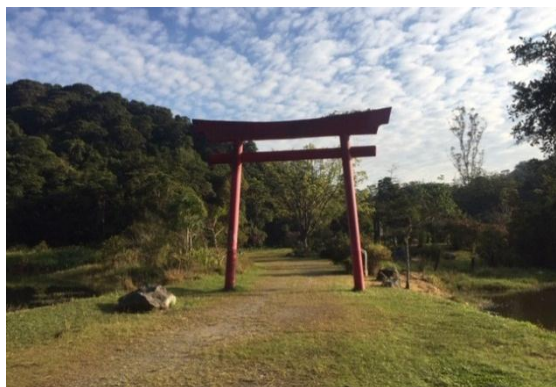
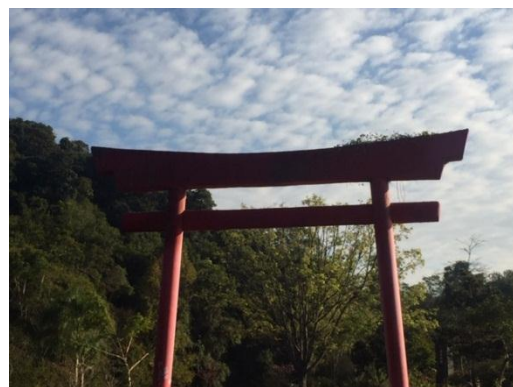
TORI

Recomendação: o Tori apresenta pontos de ferrugem, tinta soltando e vegetação no topo da estrutura, com presença de insetos. É necessário remover a vegetação, preparar a base e pintar.

É necessário retirar a vegetação existente no topo dessa estrutura, limpá-la e pintá-la.

4. Instalar placa de sinalização na Estrada do Pedroso, indicando *“Jardim Japonês Cidade de Takasaki – Bem Tombado Municipal.*
5. Providenciar a manutenção do “Tori” (portal). Retirar a vegetação que cresce no topo dessa estrutura, limpar e pintar com a mesma tinta (especificação e cor) existente.”

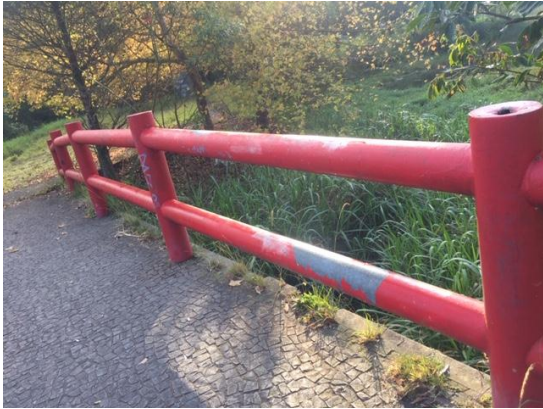
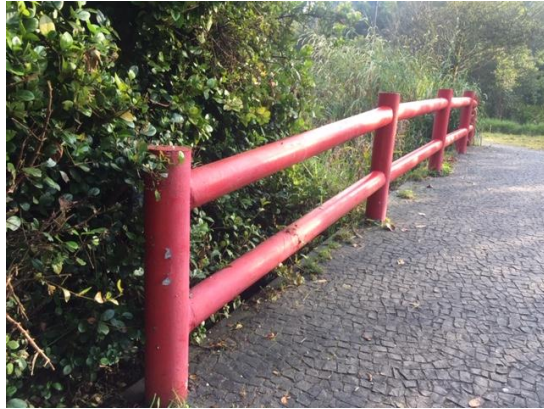
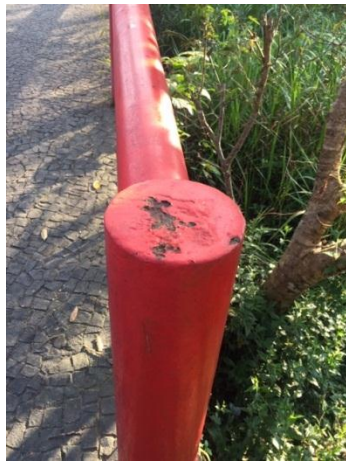
PONTE DA AMIZADE

Recomendação: a Ponte de Amizade apresenta pontos de ferrugem nas estruturas do “guarda-corpo”, sendo que parte deste elemento está sem pintura e, em outras partes, a tinta está soltando. Necessário serviço de manutenção em todo elemento.

Necessário retirar os pontos com ferrugem dos guarda-corpos, lixar e pintar na com a tinta de mesma especificação.

6. Providenciar a manutenção da “Ponte da Amizade”. Retirar os pontos de ferrugem e pintar com a mesma tinta (especificação e cor) existente.”
7. Áreas adjacentes.

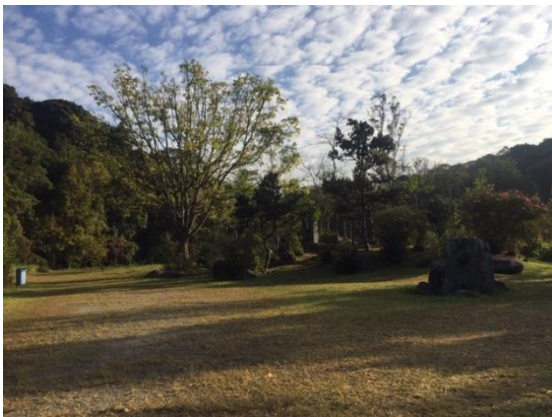
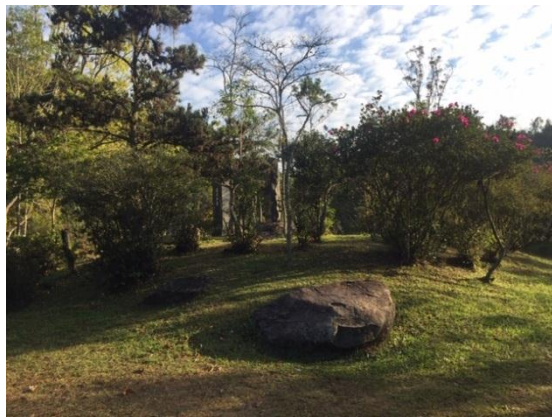
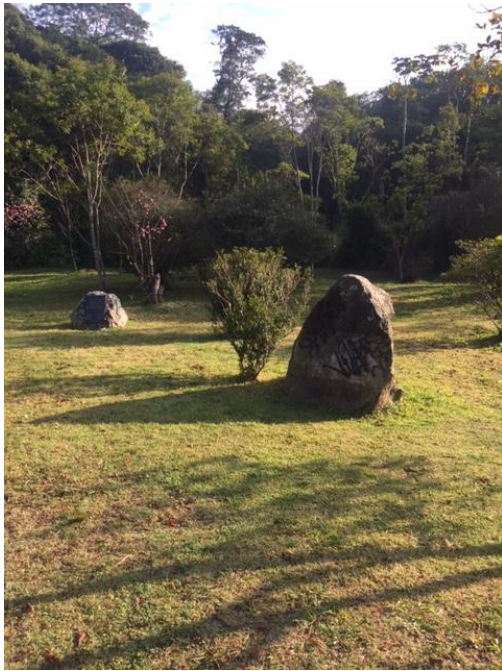
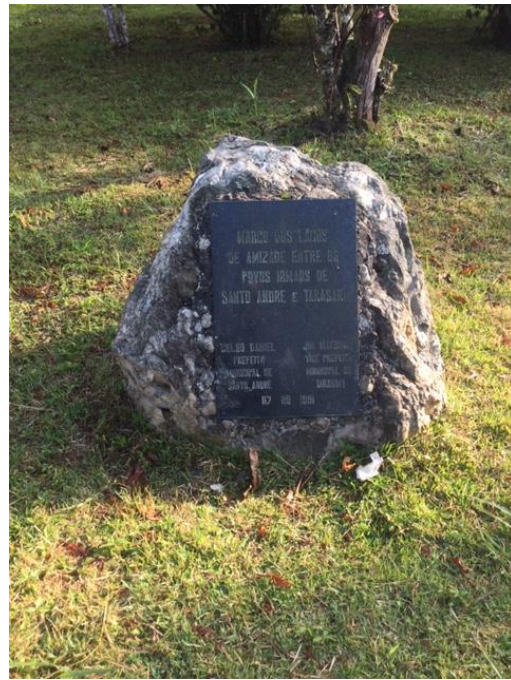
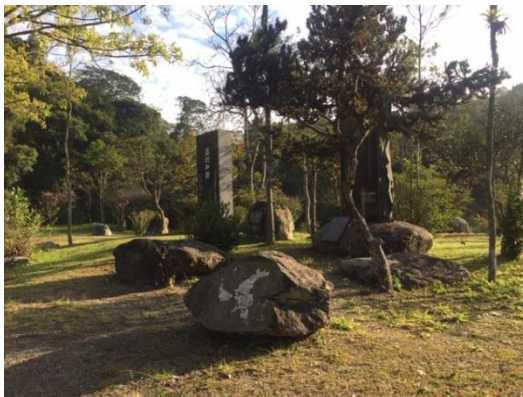
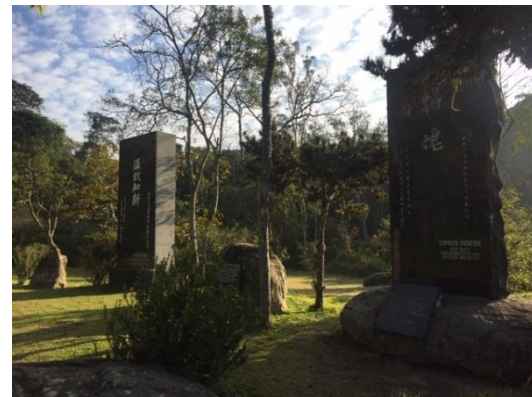
TAKKONS E PLACAS COMEMORATIVAS

Foram limpos e as pichações retiradas. Uma das placas comemorativas, alusiva aos 110 anos da imigração japonesa (não autorizada pelo COMDEPHAAPASA) foi destruída por vândalos (fls.58)

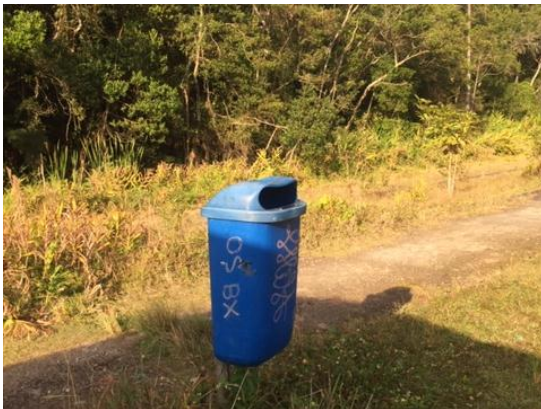
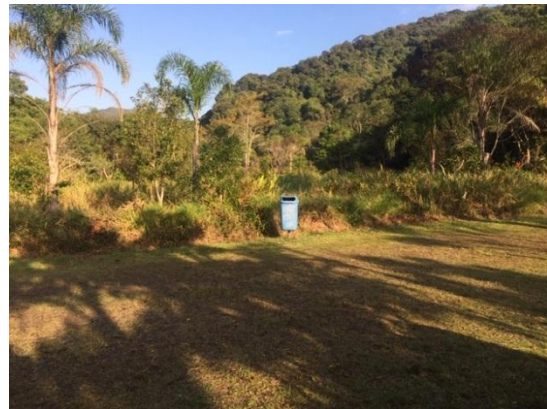
LIXEIRAS

As lixeiras instaladas não estão quebradas, mas estão pichadas. Há um suporte sem a lixeira plástica.

Foram mantidas as lixeiras que não estavam quebradas, mas estas estão pichadas. Há suporte metálico de lixeira, contudo, sem a lixeira plástica;

- a) lixeiras: instalar lixeira onde há apenas o suporte;
 - b) traves : retirar pontos de ferrugem e pintar coma mesma tinta (especificação/cor) existentes;

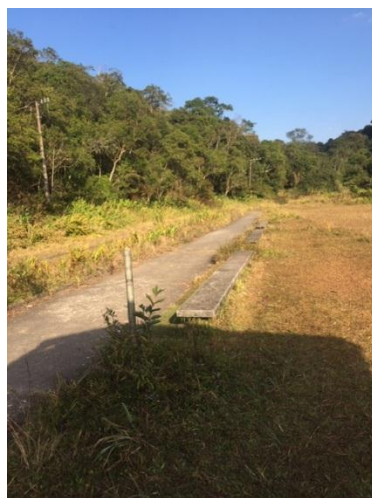
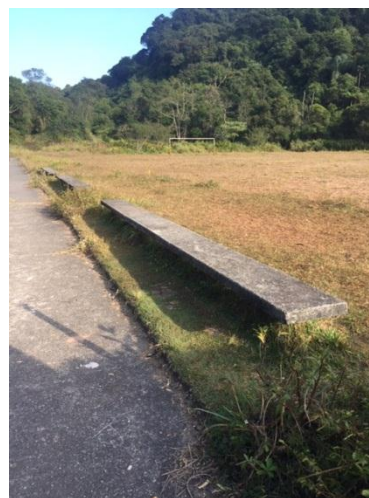
Suporte sem lixeira e banco Foto 25

BANCOS DE CONCRETO (CAMPO DE FUTEBOL)

Os bancos de concreto necessitam de manutenção, pois existem partes com a ferragem exposta e outras partes com buracos no assento.

Deverá ser providenciada correção da superfície que apresenta buracos e ferragem exposta.

- c) bancos concreto: providenciar a correção das aberturas (buracos) existentes na superfície:

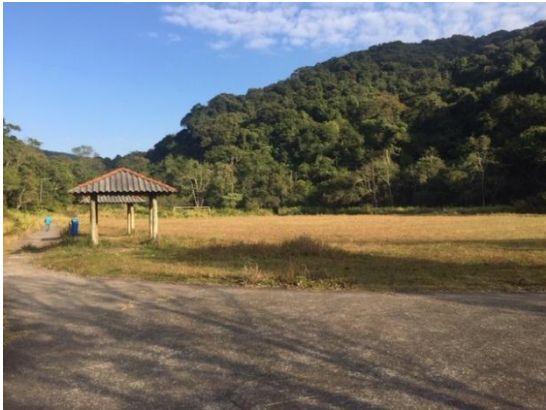
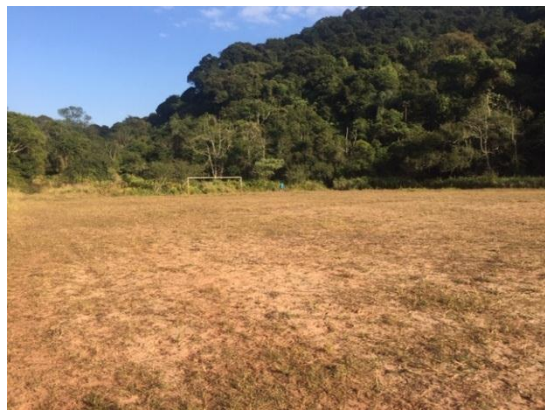
CAMPO DE FUTEBOL

A grama foi aparada. Encontra-se seca.

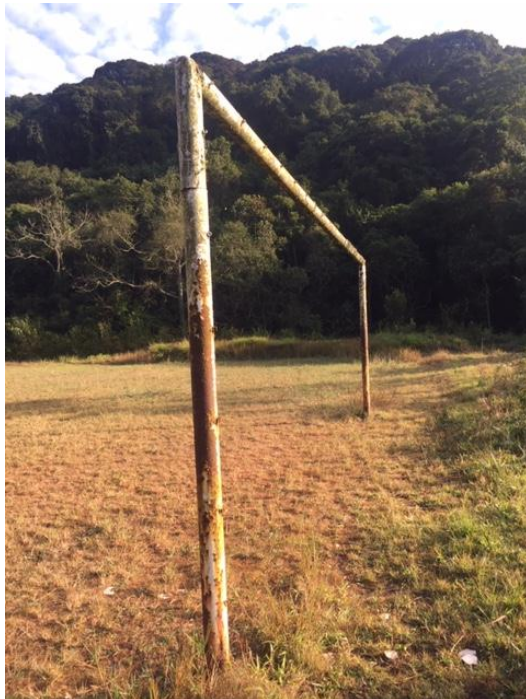
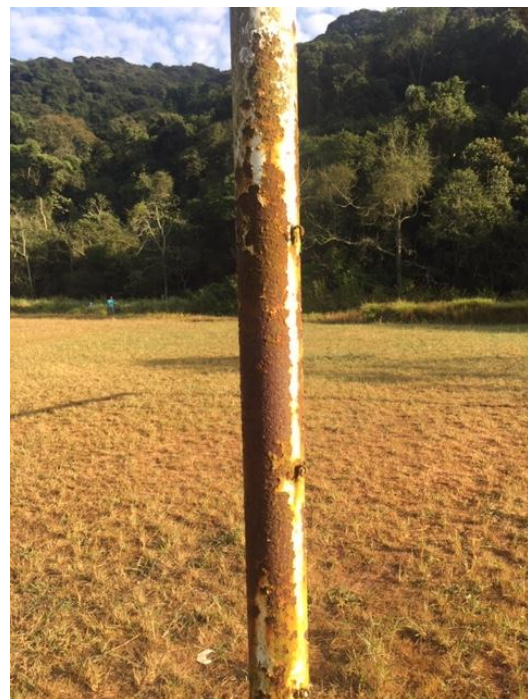
TRAVES

As traves estão, em grande parte, enferrujadas. Precisam manutenção e pintura na mesma especificação/cor existente.

O gramado do campo de futebol foi aparado, contudo, as traves ainda estão enferrujadas.

Recomendação: providenciar a instalação de lixeiras onde há suporte para as mesmas; providenciar a manutenção das traves e pintura na mesma especificação/cor existente; corrigir a superfície dos bancos de concreto.
