Assunto: Solicitação de vistoria em bem a respeito de denúncia de pintura externa deste imóvel em cores diversas da pintura anterior e pintura de pedras do embasamento.

Localização: Avenida Manoel Ferraz de Campos Sales, 451, contido no tombamento da Vila de Paranapiacaba e arredores – Processo 56.616/1996-5 - homologado em 07/07/2003.

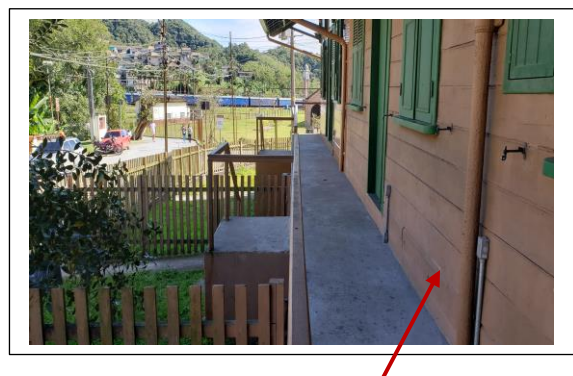
Contudo, em vistoria visual, ao observar a edificação vizinha que não tinha pintura recente, fica-se com a impressão de que a pintura anterior deveria ter sido acetinada ou fosca, o que se evidencia nas Figuras 1 e 2.

Figura 2. Detalhe da fachada principal da edificação sita à Avenida Manoel Ferraz de Campos Salles nº451. Observe-se o acabamento fosco ou acetinado na pintura da edificação vizinha, nº452, que não tinha recebido nova pintura até o momento da vistoria. Foto SK, 19.07.2021.

Para o caso atual, especificamente sobre o tipo de acabamento, sugere-se ao Comdephaapasa que se aceite o atual – semibrilho -, pois não havia uma normativa clara e em respeito à sustentabilidade do meio ambiente. Contudo, se a proposta de parametrização entre os três conselhos for aceita e aprovada, qualquer nova pintura deverá ser realizada em acordo com o que for expresso a partir de então.

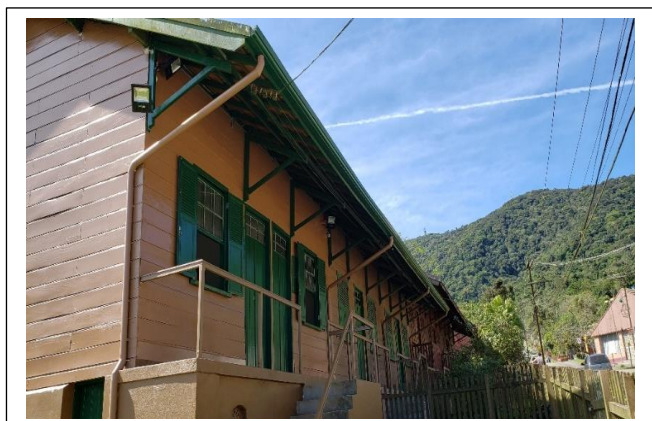
Figura 5. Vista da fachada principal da edificação com pintura recente. Avenida Manoel Ferraz de Campos Salles, 451-454. Foto SK, 19.7.2021

Contudo, da vistoria visual, cujas imagens podem ser observadas nas figuras abaixo e em análise à Tabela 1, recomenda-se ao Comdephaapasa que a SMA/PSA seja oficiada no sentido de rever a cor Coral Bronze Olímpico para as áreas da base das fachadas e apresentar ao Conselho nova proposta de outra cor.

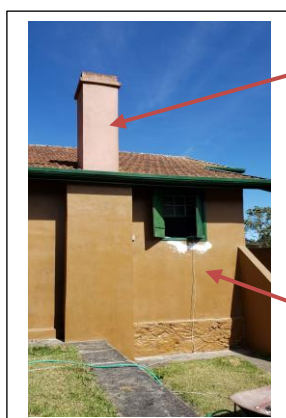
Além disso, recomenda-se que se oficie à SMA/PSA que a cor Pantone 732 U foi selecionada para as barras das fachadas e não para as fachadas em alvenaria como se vê na pintura da fachada posterior da edificação, bem como na fachada lateral, figura 6 e 7. Estas fachadas deveriam ter sido pintadas na cor PANTONE 731U, correspondente à cor selecionada Coral Chá da Tarde, código 80YR 21/226. Assim, o Corpo Técnico sugere ao Comdephaapasa que este oficie à SMA para que esta solicite ao permissionário que refaça a pintura das fachadas posterior e lateral, de acordo com o que foi preconizado na aprovação entre os três Conselhos, e constante no referido PA, pois a manutenção do erro pode levar à replicação deste em outros imóveis.

Figura 6. Fachada posterior da edificação sita à Avenida Manoel Ferraz de Campos Salles nº451. Observe-se as diferenças de colorações no caso da parede e chaminé da edificação nº451. A chaminé tem a cor anterior à atual pintura, enquanto que a barra da fachada tem a mesma cor que a fachada. Foto SK, 19.07.2021.

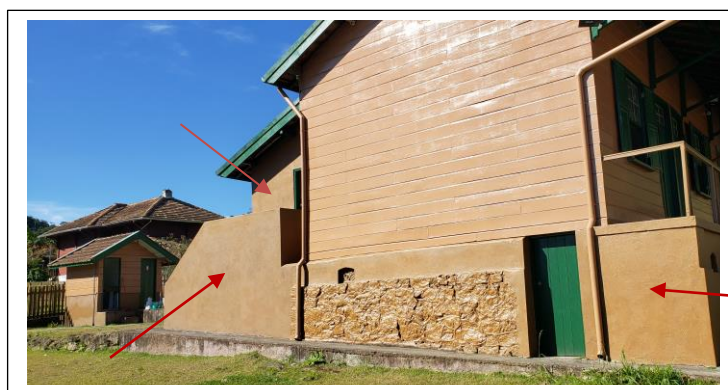
Figura 7. Fachada lateral, com destaque para a pintura da barra da fachada, pedras e fachada em alvenaria pintada da mesma cor – bronze olímpico. Avenida Manoel Ferraz de Campos Salles nº451. Foto SK, 19.07.2021.

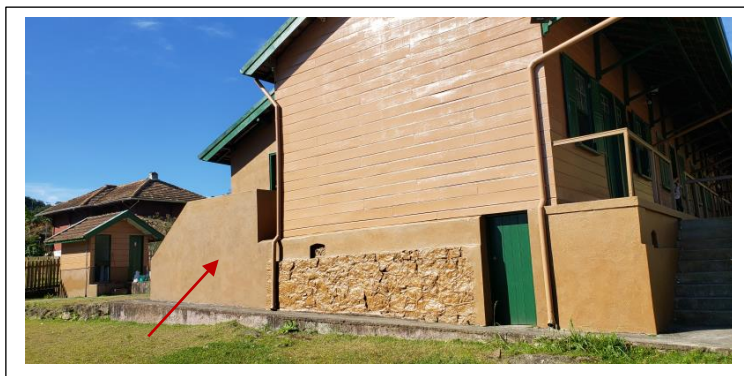
Este foi outro ponto da denúncia. Quando se realizou vistoria em 19 de julho p.p. todo o embasamento estava pintado e no ofício nº 62.08.2021 de 04.08.2021 - SMA/PSA em resposta a Comunique-se do Conselho, esta indicou que “o aparecimento das pedras do embasamento lateral e dos fundos se deu no restauro realizado pelo PAC Cidades Históricas, conforme PA nº 19615/2016.” Indica ainda no mesmo ofício que “inclusive desde a realização do restauro as pedras foram pintadas da mesma cor que o corpo do imóvel”.

Contudo, na Normativa “Diretrizes de Preservação e Intervenção da Parte Baixa de Paranapiacaba (Varanda Velha e Vila Martim Smith)”, em sua Diretriz nº 10 identifica que se deve “preservar aparentes os baldrames e muros de arrimo em pedra, não sendo admitida a aplicação de argamassa, apenas materiais incolores” e na Diretriz nº 18 “deverão ser aparentes as pedras (deliberação do CONDEPHAAT nº 75.959/2016) e alvenarias de tijolos das fundações, sendo admitido o uso de impermeabilizante incolor”.

Figura 8. Fachada lateral da edificação sita à Avenida Manoel Ferraz de Campos Salles nº451. Observe-se o embasamento em alvenaria, pedras e gateira pintados. Foto SK, 19.07.2021.

Ainda que as pedras tenham sido pintadas no momento do restauro no PAC Cidades Históricas, entende-se que diante da Normativa citada na oportunidade seguinte a pintura atual deveria ser retirada, mantendo-se as pedras do embasamento de forma aparente, e utilizando-se apenas impermeabilizante incolor. Diante desse fato, sugere-se ao Comdephaapasa que officie a SMA/PSA que deverá seguir a Normativa aprovada

solicitando ao permissionário que retire a pintura e aplique impermeabilizante incolor, conforme preconizado.

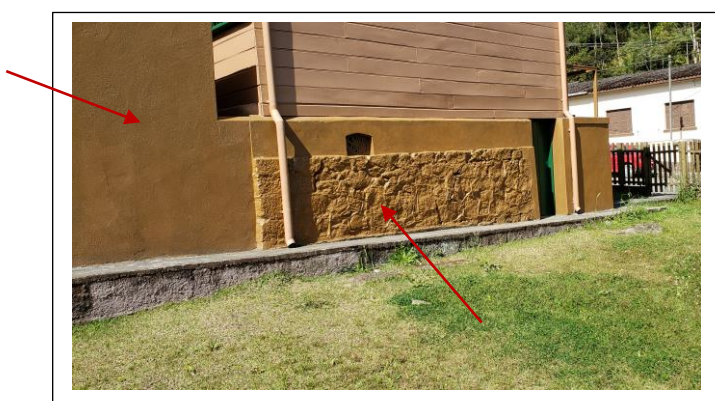
Figura 9. Detalhe da fachada lateral da edificação sita à Avenida Manoel Ferraz de Campos Salles nº451. Observe-se pedras pintadas, bem como parte da alvenaria da fachada lateral também pintada na cor do embasamento. Foto SK, 19.07.2021.

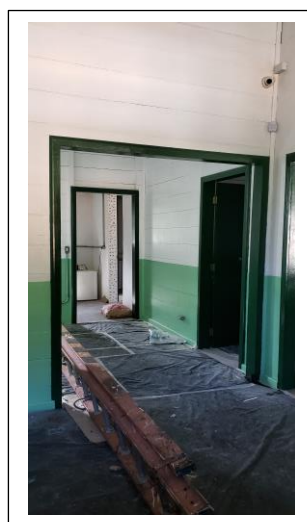
Figuras 10 e 11. Pintura interna de edificação sita à Avenida Manoel Ferraz de Campos Salles nº451. Foto SK, 19.07.2021.

Diante da falta de parametrização, entendemos que seria possível liberar a cor e tipologia de acabamento em novas pinturas internas até que as Diretrizes gerais para a Vila de Paranapiacaba sejam aprovadas, ressalvando-se a tipologia de tinta conforme

determinação da Normativa citada, e preferencialmente que as cores sejam claras para que não conflituem com as cores das fachadas das edificações. Se esta sugestão for acatada sugere-se que seja encaminhada à SMA/PSA de forma que esta possa informar os permissionários ou locatários. Salienta-se que esta sugestão não isenta à SMA/PSA e os interessados a encaminhar o projeto para análise e deliberação por parte deste Conselho para a pintura em paredes interiores. E, diante da inconclusão, sugerimos que este tema seja revisto da mesma forma que o caso dos acabamentos citados no item 1.
