**Processo: 20.062/2021**

**Interessado: Unidade de Gerenciamento do Programa de Mobilidade Urbana Sustentável de Santo André**

Trata-se de solicitação de análise, realizada pela Unidade de Gerenciamento do Programa de Mobilidade Urbana Sustentável de Santo André, de possível impacto em bens tombados, devido à execução de obras de adequação viária para a implantação de corredores de ônibus na área central e na Avenida Alfredo Fláquer, desenvolvido no âmbito do Programa do Banco Interamericano de Desenvolvimento - BID.

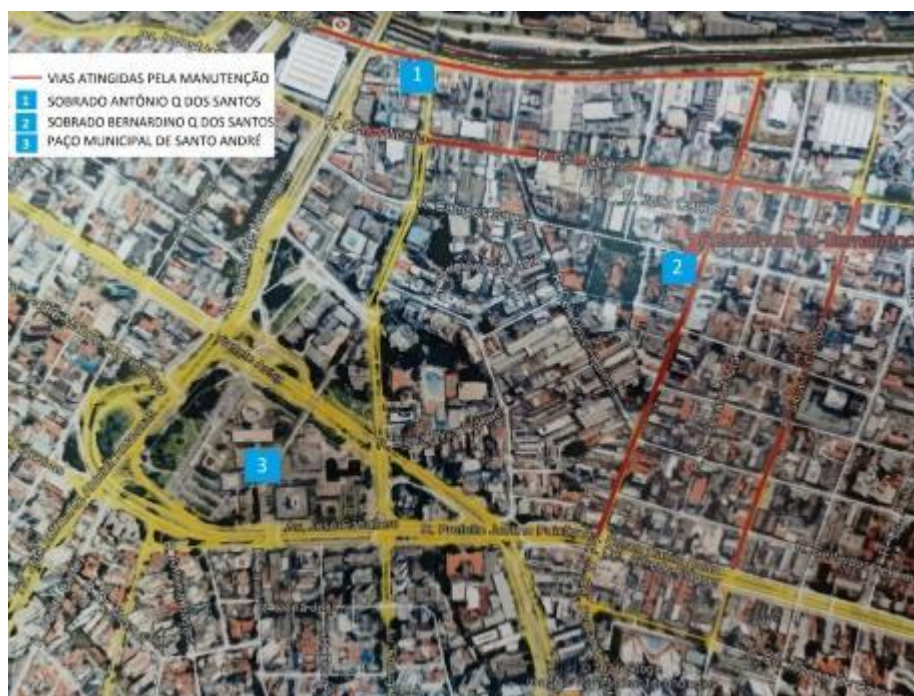
No mapa abaixo, observa-se a localização das vias que passarão por adequação e dos bens tombados atingidos, que são: o sobrado do Antônio Queiroz dos Santos (1), popularmente conhecido como “Nosso Bar”, e o sobrado do Bernardino Queiroz dos Santos (2), onde funciona a Casa do Olhar.

No material apresentado, a Avenida Justino Paixão, apesar de não se configurar como um corredor de ônibus, esta terá os passeios adequados no mesmo padrão proposto para estes, atingindo o bem tombado do Paço Municipal (3).

Mapa de vias de atingidas pela intervenção e de bens tombados

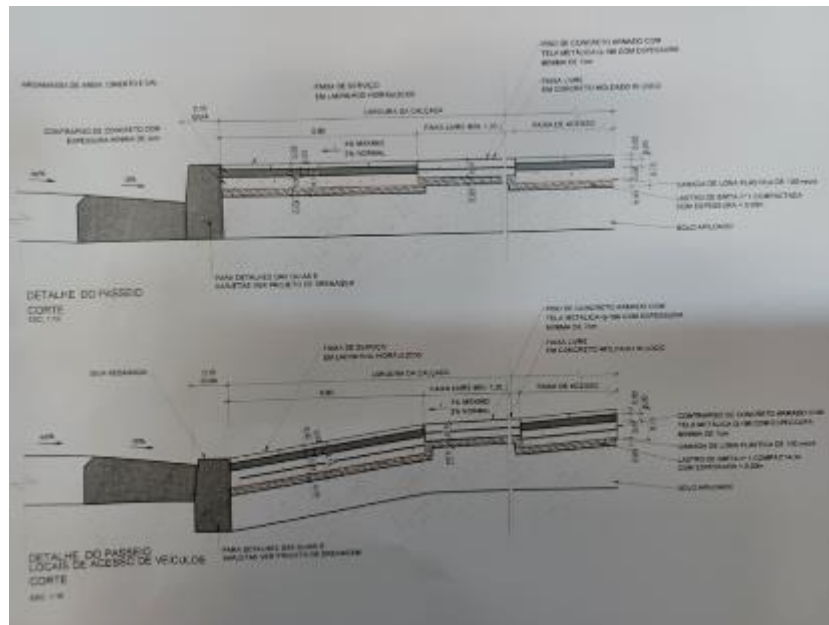
Corte genérico de passeio sem e com a situação de acesso de veículos

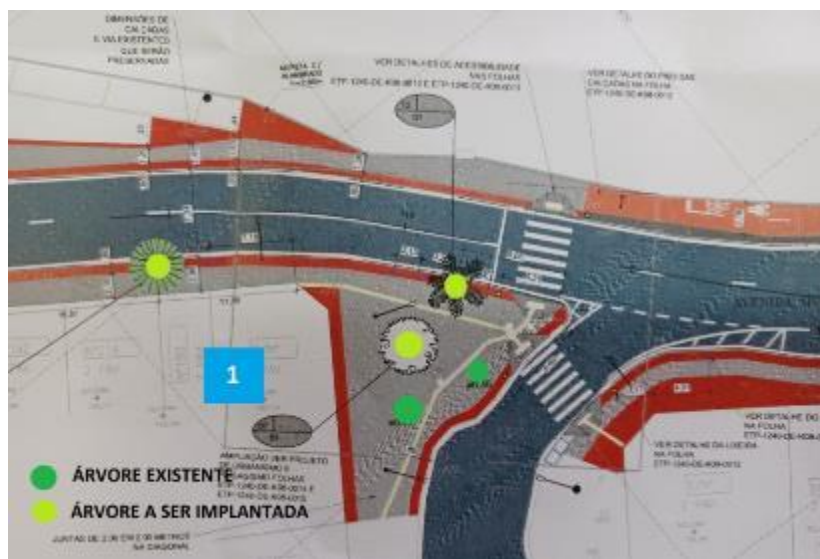
No caso do sobrado do Antônio Queiroz dos Santos, será realizada intervenção no passeio lateral e no alargamento frontal do bem cultural. Como pode ser observado na imagem abaixo, além da substituição do padrão do piso, serão implantadas novas árvores, além das duas existentes (paу ferro).

Planta do entorno do sobrado do Antônio Queiroz dos Santos e intervenções

No que diz respeito à substituição do piso, não vemos óbice, uma vez que o existente já é uma intervenção mais recente, entretanto, mostra-se prejudicial à percepção do bem a implantação de duas novas árvores a serem implantadas no alargamento fronteiro ao edifício, representando obstáculos a sua visualização, diferente das árvores existentes que se localizam de forma a abrir uma perspectiva e enquadrar o bem, de forma a valorizá-lo, como pode ser observado na imagem abaixo.

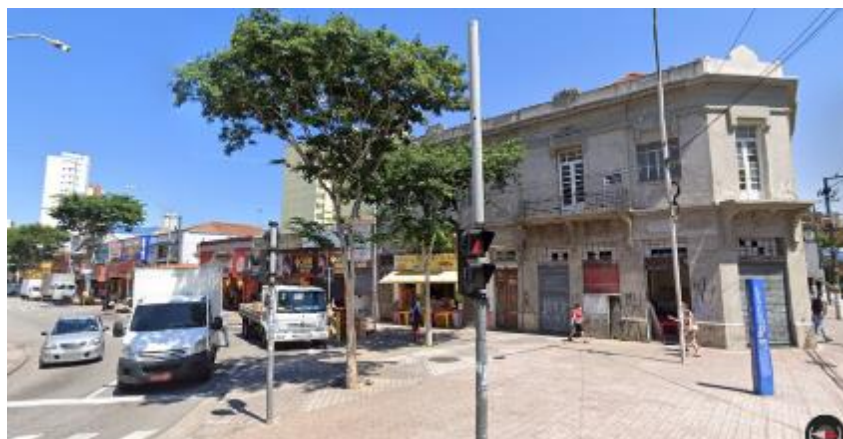
Vista do sobrado do Antônio Queiroz dos Santos com o piso, equipamentos e árvores existentes

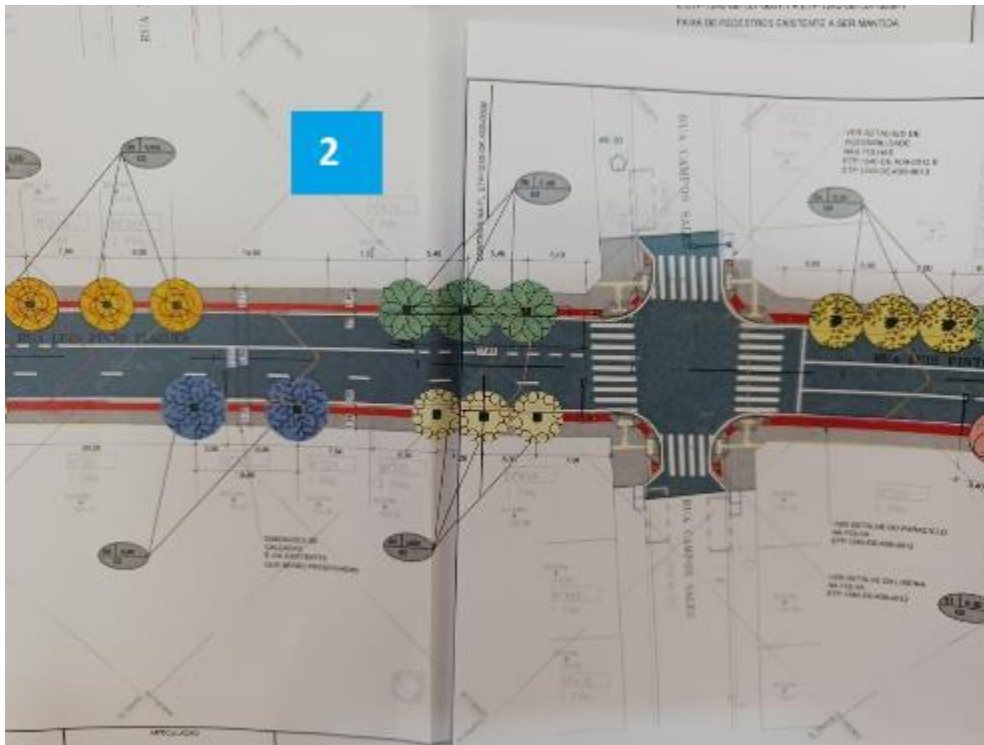
No tocante ao sobrado do Bernardino Queiroz dos Santos, as intervenções ficam restritas ao passeio da Rua Luís Pinto Fláquer, lateral ao bem, que, além da substituição do padrão do piso, é proposta a implantação de três novas árvores. Atualmente não há árvores neste passeio.

Planta do entorno do sobrado do Bernardino Queiroz dos Santos e intervenções

Também neste caso, a implantação de novas árvores reduzirá a percepção do bem tombado que já é enquadrado de forma harmoniosa pela vegetação do jardim lateral da edificação.

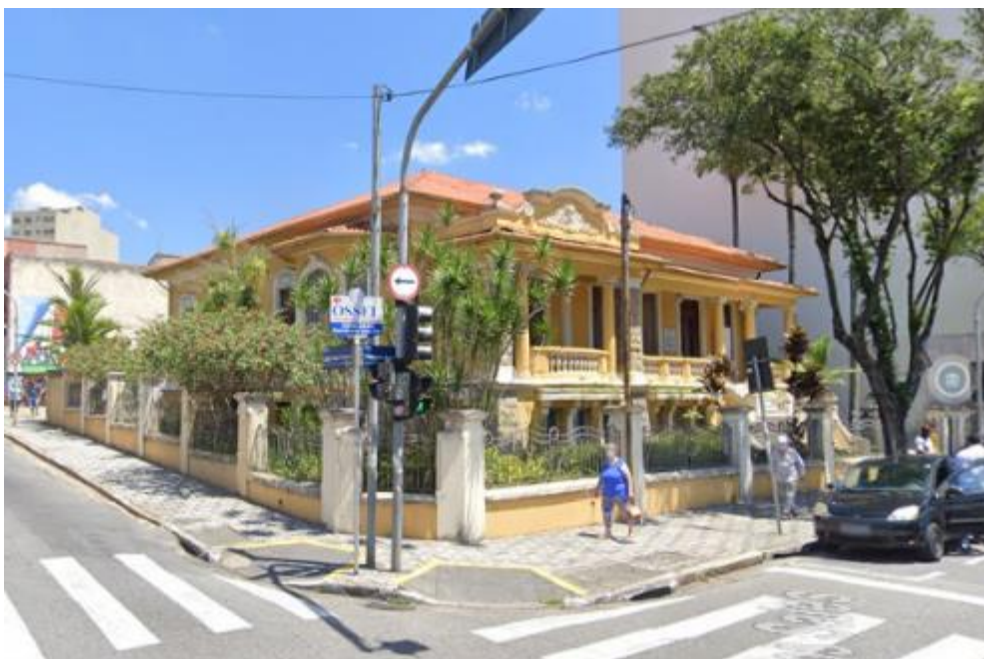
Vista do sobrado do Bernardino Queiroz dos Santos com o piso existente

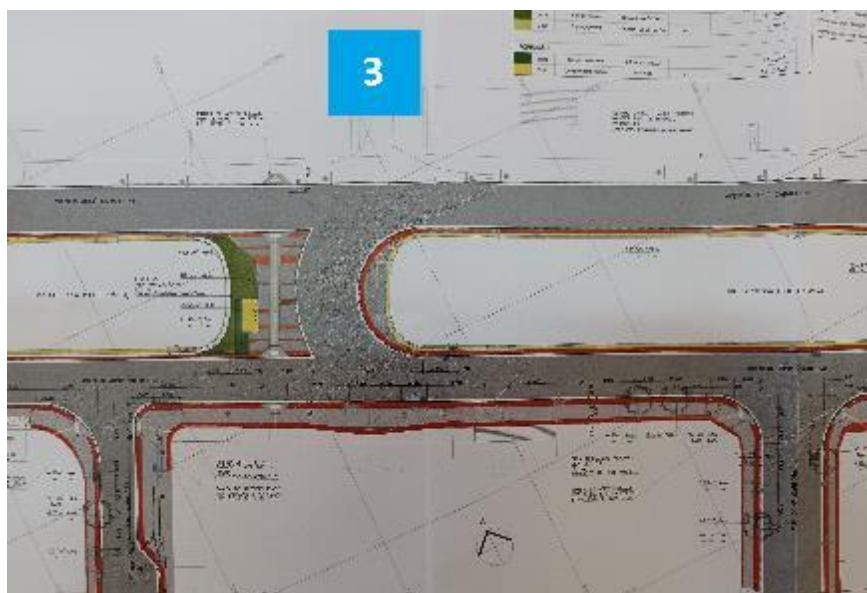
No entorno do Centro Cívico, a intervenção será realizada apenas no passeio oposto ao bem tombado, sendo atendida a diretriz de preservação estabelecida de manutenção do padrão de piso existente no passeio contíguo, em mosaico português, não gerando qualquer impacto a este.

Planta do entorno do Paço Municipal e intervenções

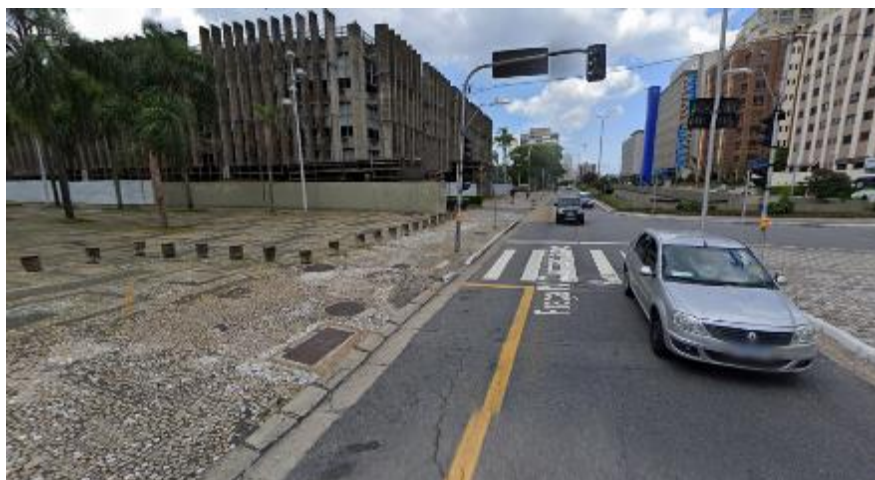
Vista do Paço Municipal com o piso existente
