À Sra. Secretária do COMDEPHAAPASA

Trata o presente de parecer técnico referente ao pedido de “instalação de grades de segurança no entorno do bem tombado conhecido como Mansão Tognato”, em atendimento a vossa solicitação em fls. 11.

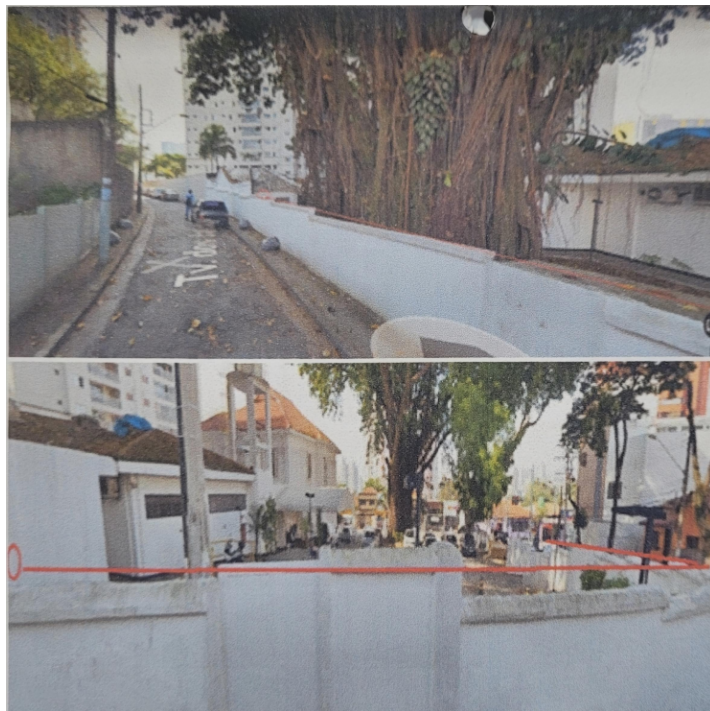
Nas mensagens trocadas há informação, em fls. 03, que “o imóvel da Mansão Tognato, está sofrendo com invasões, de usuários de drogas, para furtar objetos e equipamentos da área externa. E, antes que possam fazer danos maiores ao patrimônio, estamos querendo colocar grades em cima dos muros existentes, conforme fotos, somente nas Trav. Dos Jatobá e para a R. Aroeiras”... “Que a instalação será “somente na lateral do imóvel, como está na foto” (abaixo)

Nesta foto a linha vermelha mostra está sobre o muro da Travessa dos jatobás e Rua das Aroeiras. (digitalização de foto de fls.03 do PA 22652/2022)

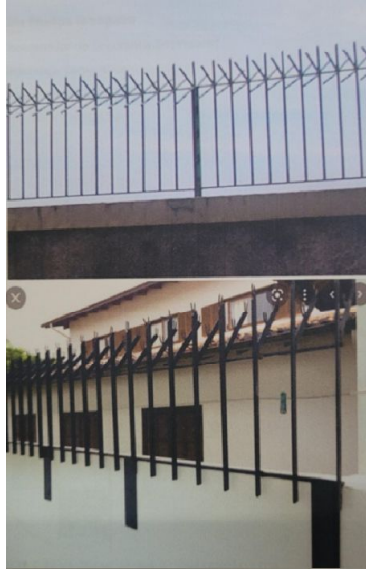
Em fls. 07 apresentou foto do modelo da grade proposta. E na folha 10 informa que a grade será na cor branca com 1,50m de altura.

Cópia de foto de fls. 07 do gradil proposto.

Quanto ao gradil proposto, deve ser especificado como será feita a fixação deste material no muro existente, assim como é necessária a apresentação do memorial descritivo deste elemento.

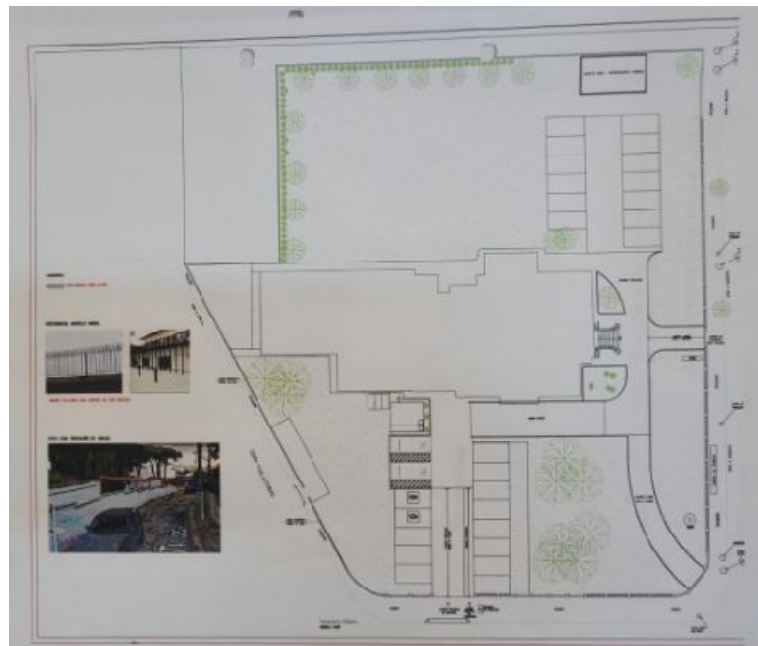
Em fls.10 apresenta uma planta baixa, sem escala, onde há a seguinte informação “Muro existente / Gradil h= 1,50m”. E indicação da localização das grades em partes do muro da Travessa Jatobá e fotos.

Foto da planta baixa de fls. 10.

1. Informar se foi gerado boletim de ocorrência (invasão e furto de objetos);
2. Planta de implantação, em escala, indicando o local onde se pretende instalar as grades. E plantas técnicas (baixa e elevação), em escala, da parte do muro que é proposta a instalação das grades;
3. Detalhar a fixação da grade no muro existente;
4. Memorial descritivo da grade proposta.

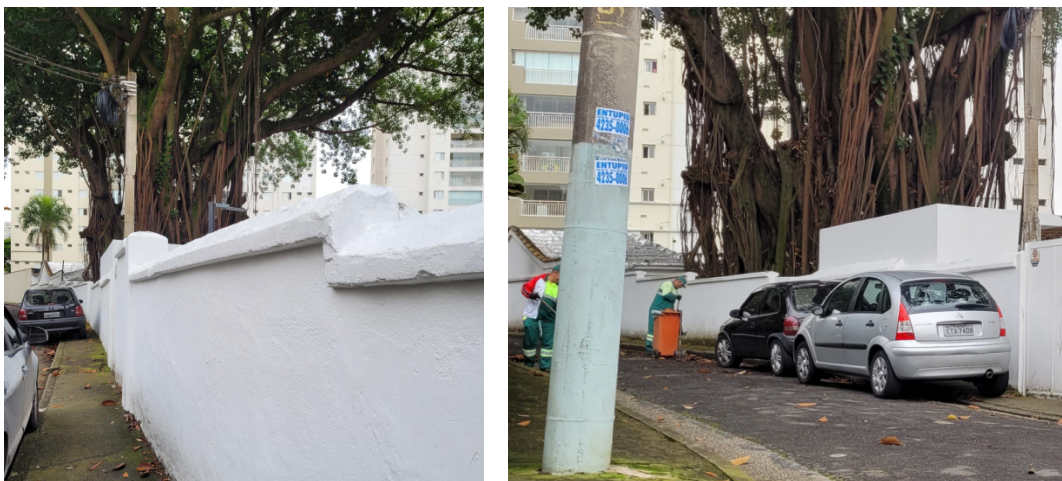
Efetuamos vistoria no local, nesta data, e segundo informação da Sra. Glauci, funcionária do Laboratório Fleury, responsável pela edificação, há necessidade de instalação de grades em parte do muro que faz limite com a Travessa Jatobá, para evitar invasões e furtos. O local indicado pela Sra. Glauci, contudo, diverge parcialmente do local indicado na foto de fls. 03 (destaque em traço vermelho).

Parte do local indicado pela Sra. Glauci para instalação das grades. Foto: Mônica Nunes (19;10;22)
