Corpo Técnico - COMDEPHAAPASA

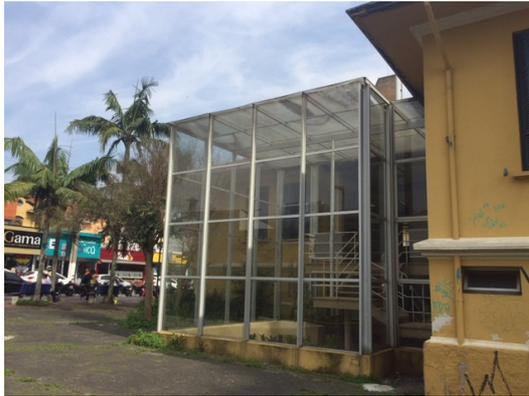
Fachada dos fundos (destaque estrutura met./vidro)

1. Estrutura metálica/vidro (elemento localizado na fachada dos fundos): entendemos necessário solicitação urgente de manutenção dessa estrutura, principalmente a troca dos vidros trincados e deformados. Se possível já executar a vedação da área entre essa estrutura e a mureta de alvenaria e a limpeza geral de todo o conjunto.
2. Calha localizada em frente a varanda da fachada frontal: entendemos necessário efetuar a troca, ou o conserto, desse elemento que está deslocado do telhado e também inclinado.

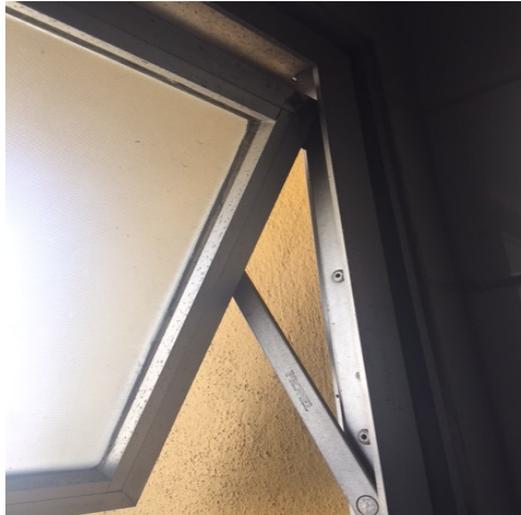
Janela em alumínio e vidro do banheiro feminino
