PREFEITURA DE SANTO ANDRÉ

Secretaria de Cultura
Corpo Técnico de apoio ao Patrimônio Cultural

À
Secretaria executiva do COMDEPHAAPASA

Conforme solicitação realizada, em 20 de janeiro de 2020, foram vistoriados os imóveis do antigo Serrano Atlético Clube, localizado na Rua Direita esquina com Caminho do Mens, e do antigo Clube Lira da Serra, localizado na Avenida Fox esquina com Avenida Rymkiewics, ambos na vila ferroviária de Paranapiacaba. Observamos que em função da situação de risco foi realizada apenas a análise visual dos bens protegidos.

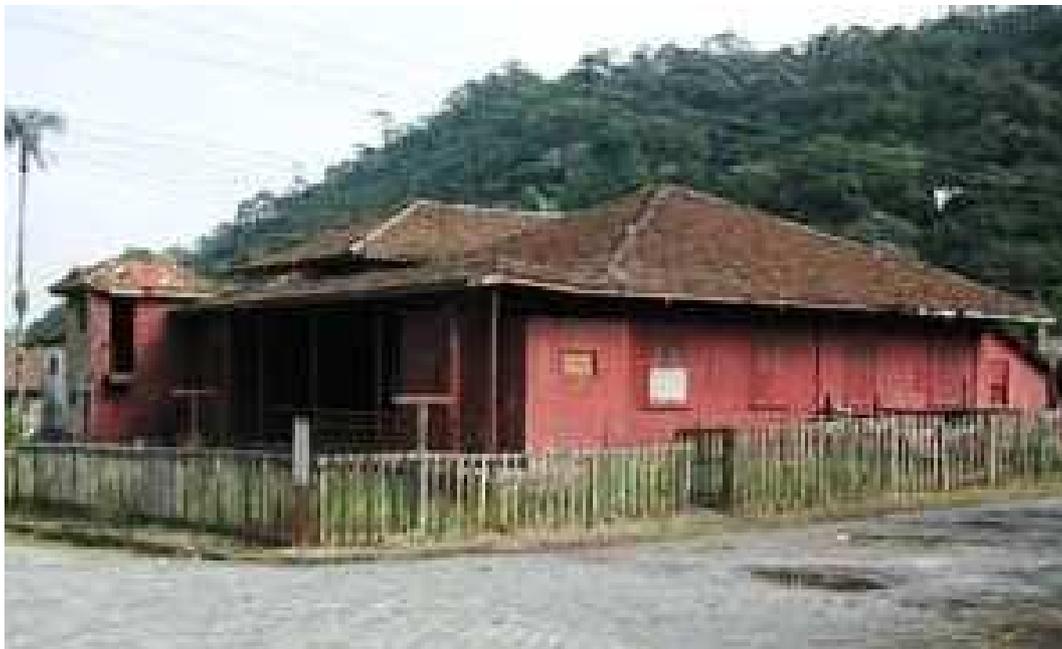
Foto 15: Vista do antigo Clube Lira Serrano (sem informação de data)

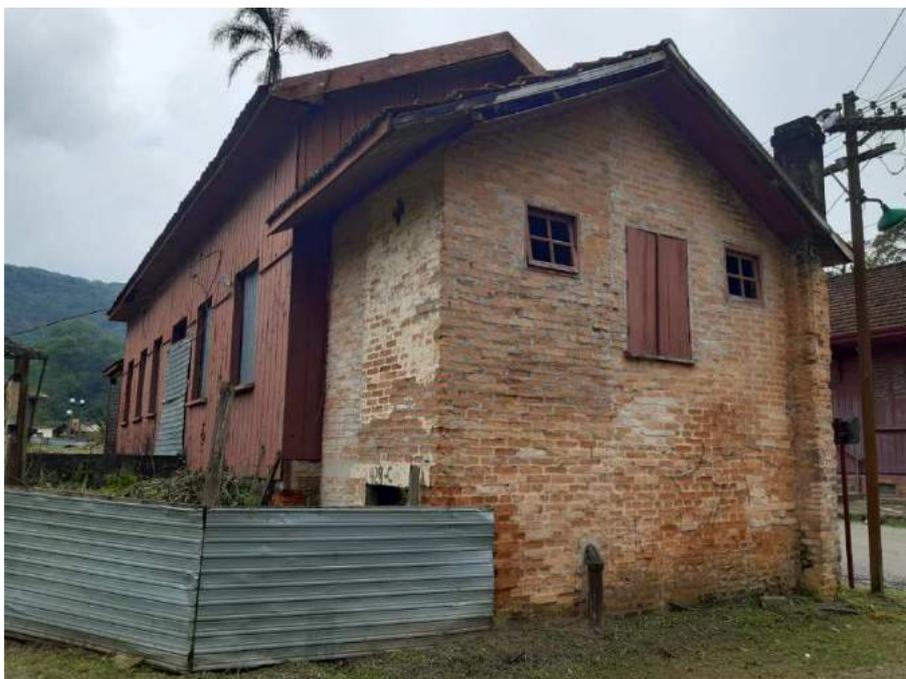
Em 2011, a prefeitura iniciou o restauro do conjunto. Foi apenas restaurada uma edificação na esquina da Avenida Fox com Avenida Schnoor. O contrato apresentou problemas financeiros e as obras foram paralisadas até o presente momento. Segundo informações da SMA o contrato está vigente aguardando atualização da planilha orçamentária para a continuidade da obra.

Foto 16: Edifício restaurado do conjunto arquitetônico do Clube Lira de Serra e Primeiro Grupo Escolar.

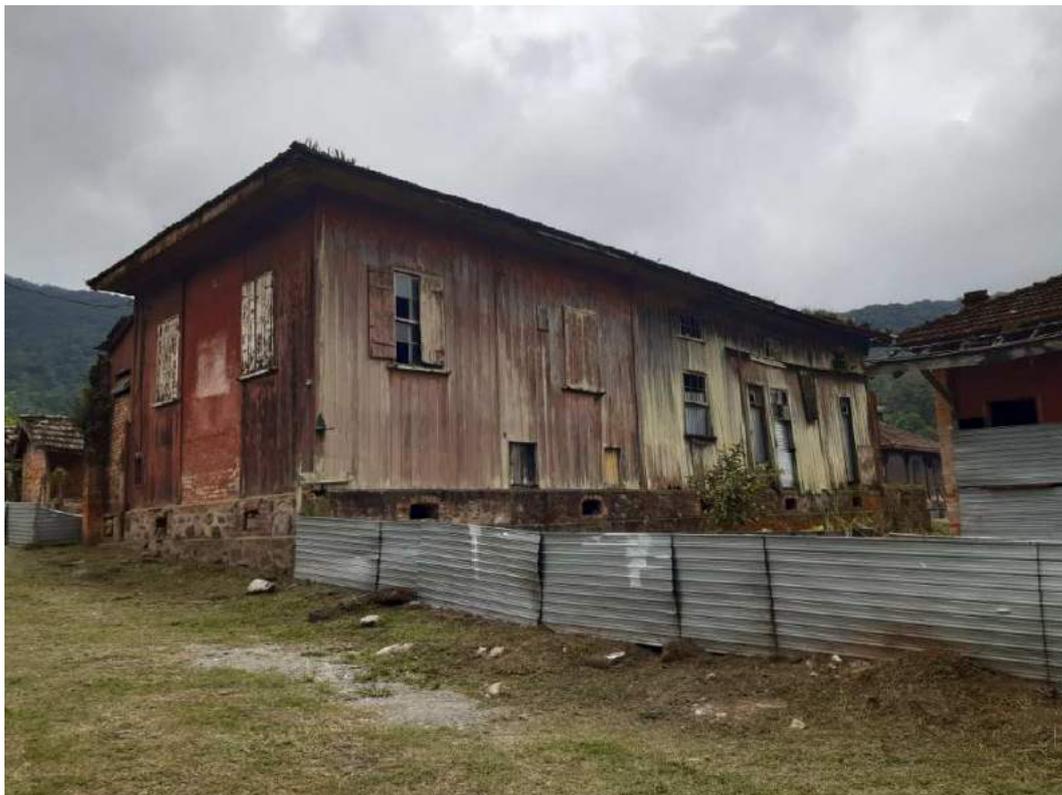
Foto 20: Vista lateral esquerda e fundos do edifício do antigo Clube Lira Serrano

Com relação ao conjunto arquitetônico do antigo Lyra da Serra, o que se observa é uma imobilidade da administração pública na gestão do contrato de obra de restauro de seu patrimônio – PAC 416. Anos de paralisação e falta de ações de preservação estão dando espaço para a um acelerado processo de degradação e depredação.

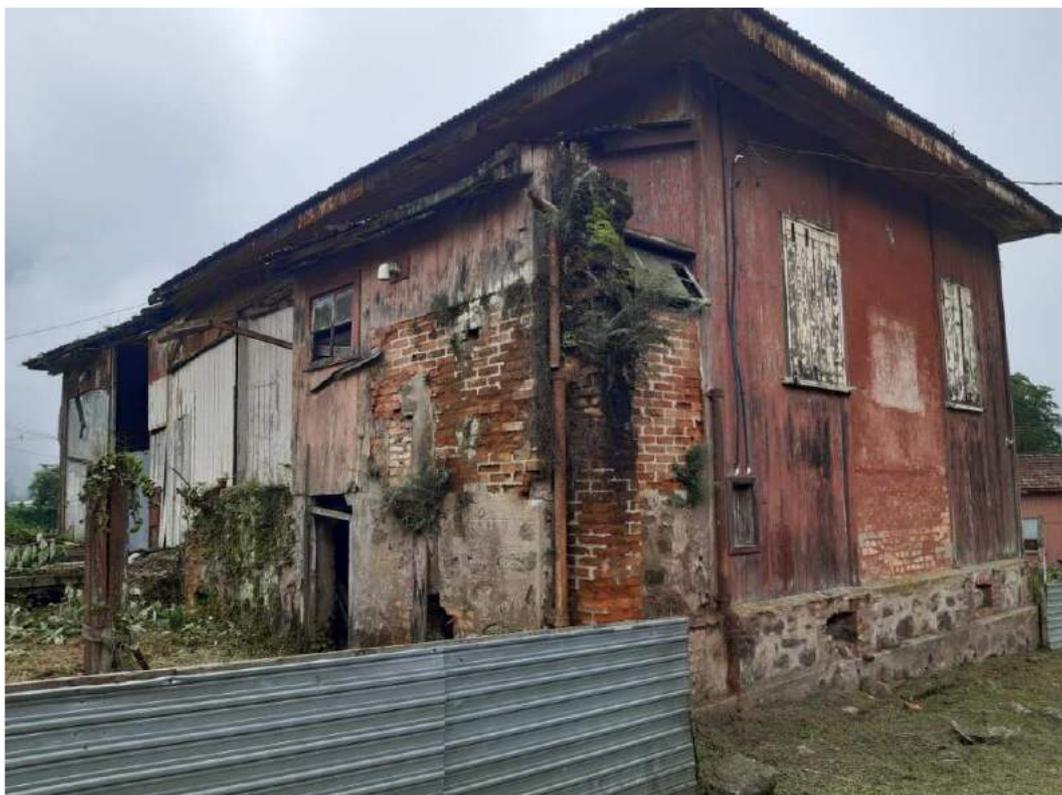
Foto 21: Vista lateral direita e fundos do edifício do antigo Clube Lira Serrano
