**Processo: 32.335/2010**

Trata-se de relatório técnico para os devidos esclarecimentos, motivado por denúncia realizado por munícipe ao COMDEPHAAPASA, sobre a constatação de descaracterização de elementos do bem tombado conhecido como “Nosso Bar”, que passa por intervenção aprovada por este Conselho.

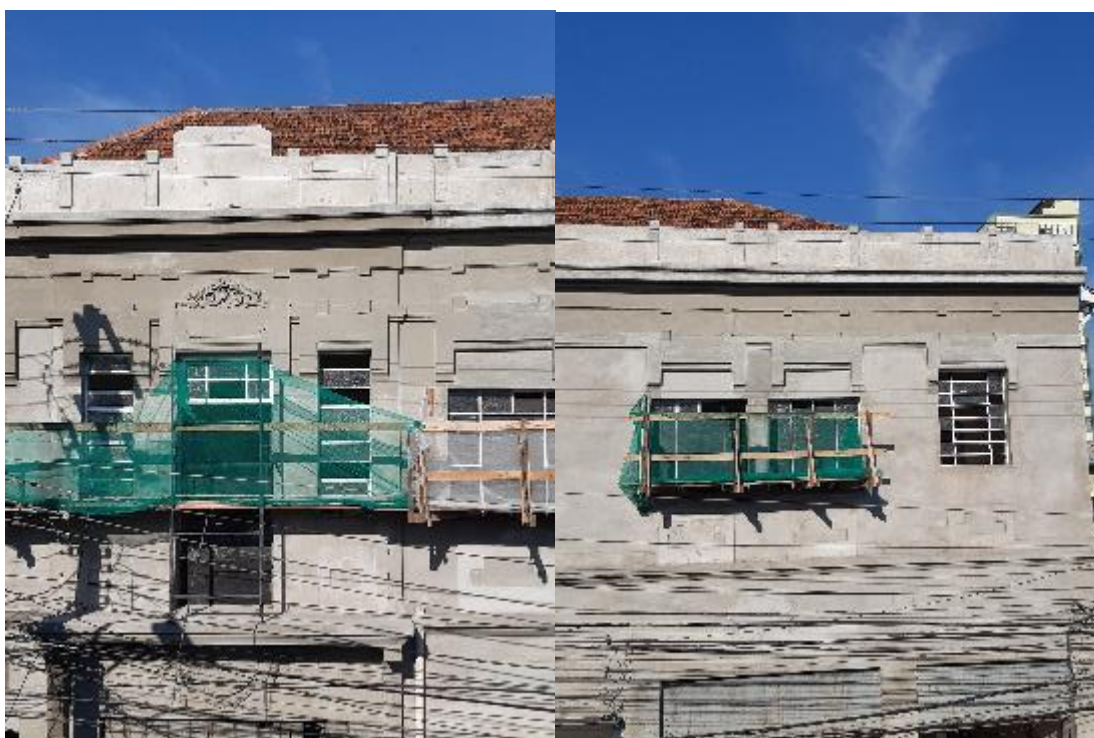
Imagens 10 e 11: Fachada voltada para a Av. Queiroz dos Santos

2. A substituição total da argamassa original da fachada, de traço rico em cal e pobre em cimento, por nova argamassa, de traço rico em cimento, diferente da orientação do memorial descritivo do projeto de conservação e restauro aprovado, que determina apenas a recomposição das partes trincadas, ocas e destacadas com argamassa do mesmo traço da original. Tal ação impede a realização de outra orientação que é a de pintura das paredes com tinta mineral, característica da época e compatível com a argamassa com traço rico em cal. A técnica antiga de pintura a base de tinta mineral tipo mineral, transpirante e a base de silicato de potássio reage quimicamente com a argamassa rica em cal e pobre em cimento, enquanto que a técnica atual de pintura a base de tinta látex se consolida através de aderência à argamassa;

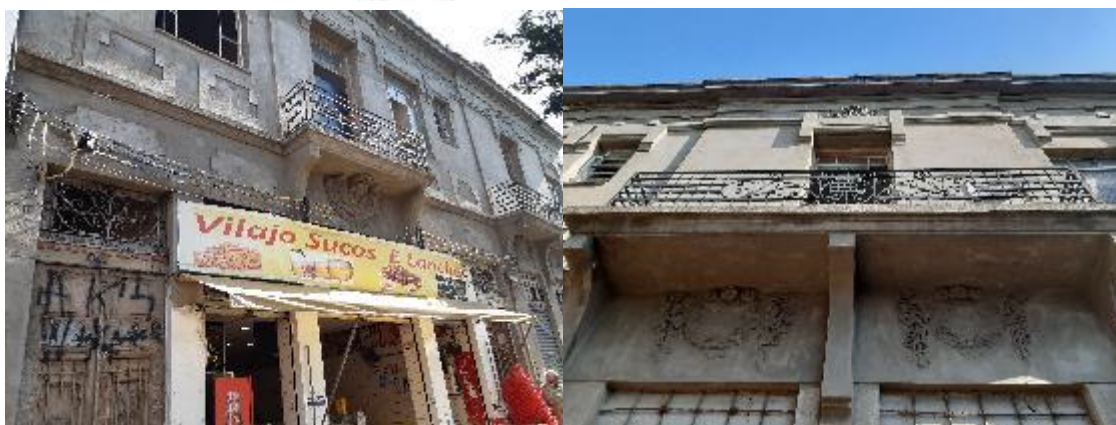
Imagens14 e 15:Fachada para a Rua Bernardino de Campos
