À Secretária Executiva do COMDEPHAAPASA
Sra. Juliana G. Domenici

RELATÓRIO DE VISTORIA VISUAL DE BENS CULTURAIS EM CAMPO GRANDE E PARANAPIACABA

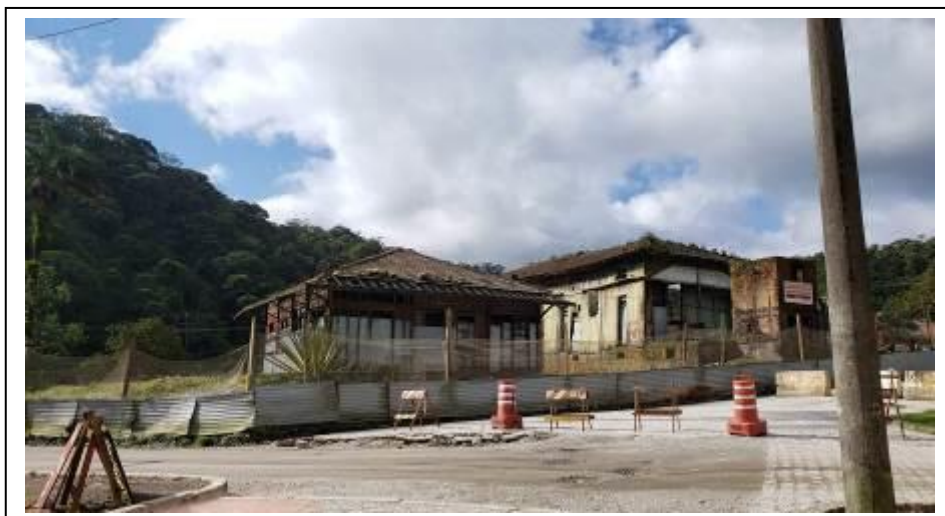
Foto 51. Vista do complexo do Lyra da Serra e Grupo Escolar a partir do trecho da Avenida Fox que se limita com a Estação de trem turístico, 09.06.2021.

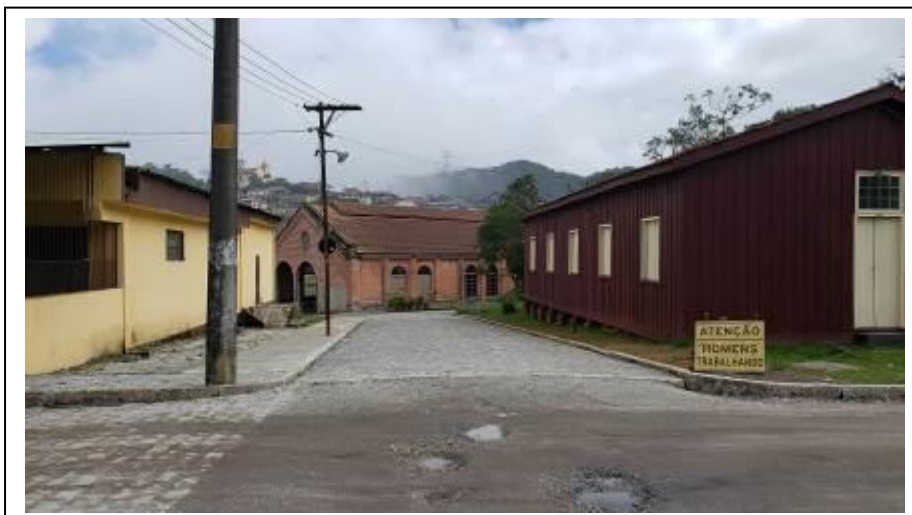
Foto 52. Vista do trecho em que se solicita a colocação de bloqueio, vendo-se ao fundo a Estação de trem turístico. A Rua Schnoor encontra-se calçada até a confluência com a Avenida Fox. 09.06.2021.

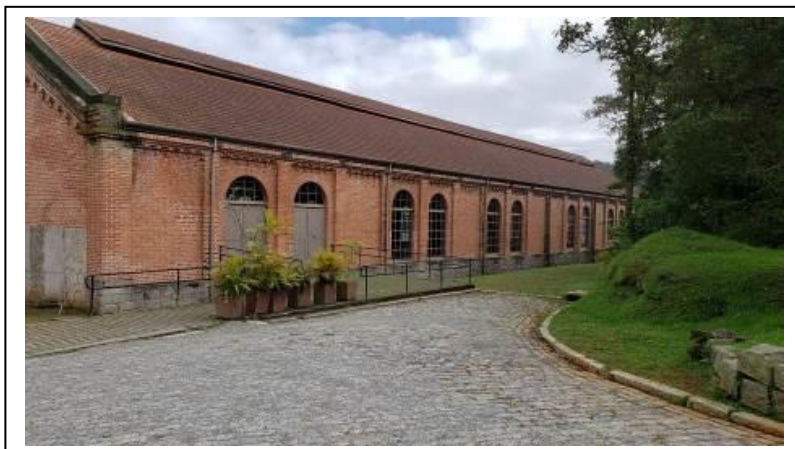
Foto 53. Vista do trecho em que a Avenida Fox encontra com a Estação de trem turístico, 09.06.2021.

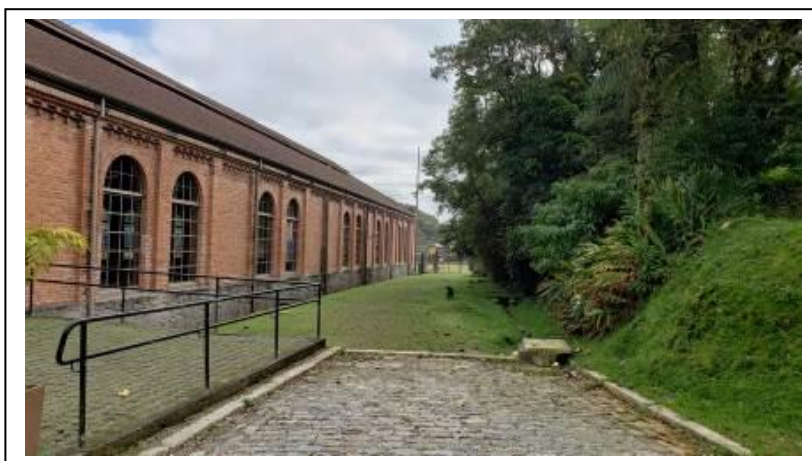
Foto 54. Vista do final do calçamento da Avenida Fox. A área sem calçamento é gramada e divisa com área da MRS. Segundo ofício por esta área trafegam caminhões da empresa, 09.06.2021.

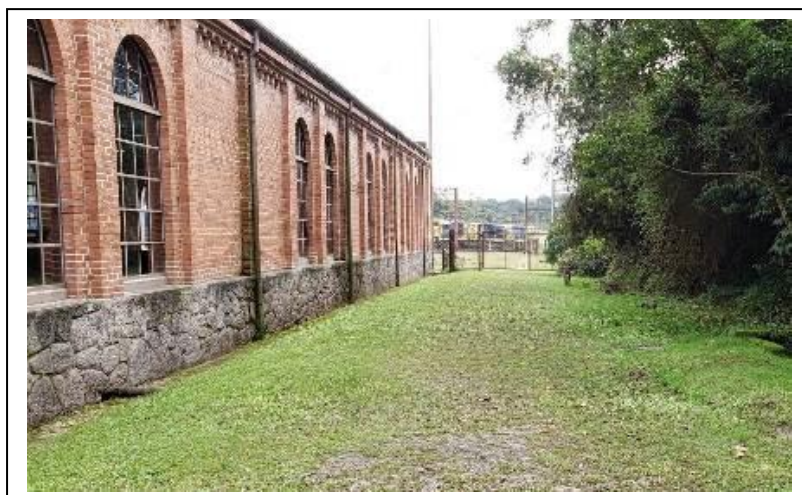
Foto 55. Vista da área de acesso aos terrenos sob concessão da MRS, por onde, segundo ofício trafegam caminhões da empresa, 09.06.2021.
