Assunto: Parecer Técnico referente ao pedido de:

“(...)autorização do COMDEPHAAPASA, para a execução do projeto de intervenção e revitalização da antiga residência de Paulina Isabel de Queirós (...) (fls. 20)

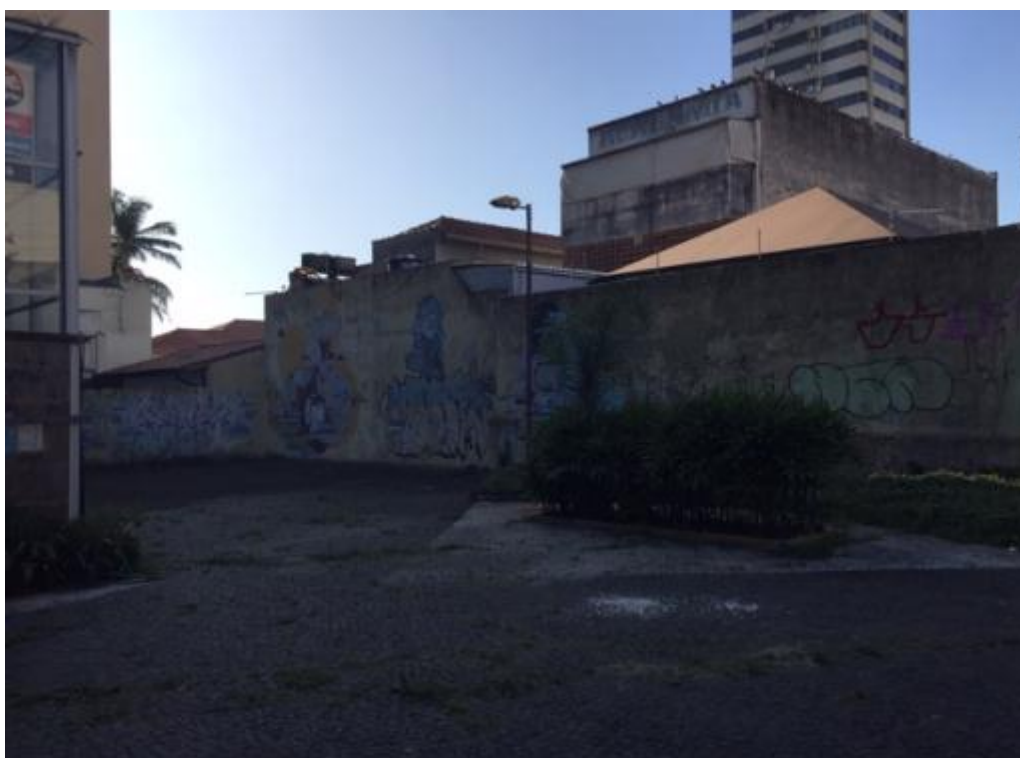
Informou que “os gestores locais solicitaram um projeto que integrasse a área interna da edificação a área externa localizada no fundo do lote, de forma a tornar esse local espaço para eventos variados, contemplação, descanso, lazer e convivência da Casa da Palavra” (fls. 27). Ainda em fls. 31 complementa que a proposta é “requalificar a área externa localizada no fundo do lote.” (...) “e oferecer espaço seguro para eventos, contemplação, descanso, alimentação, estar, etc. O local contará ainda com um pequeno palco móvel para apresentações”. Apresentou projeto desta integração, entre área interna e externa, em fls. 29.

Área dos fundos - Registros fotográficos em 04.07.2022.
