CENTRO DE DISTRIBUIÇÃO GOODMAN AV. DOS ESTADOS – SANTO ANDRÉ

Permeabilidade Visual

Revisão 04

Permeabilidade visual: justificativas e proposições

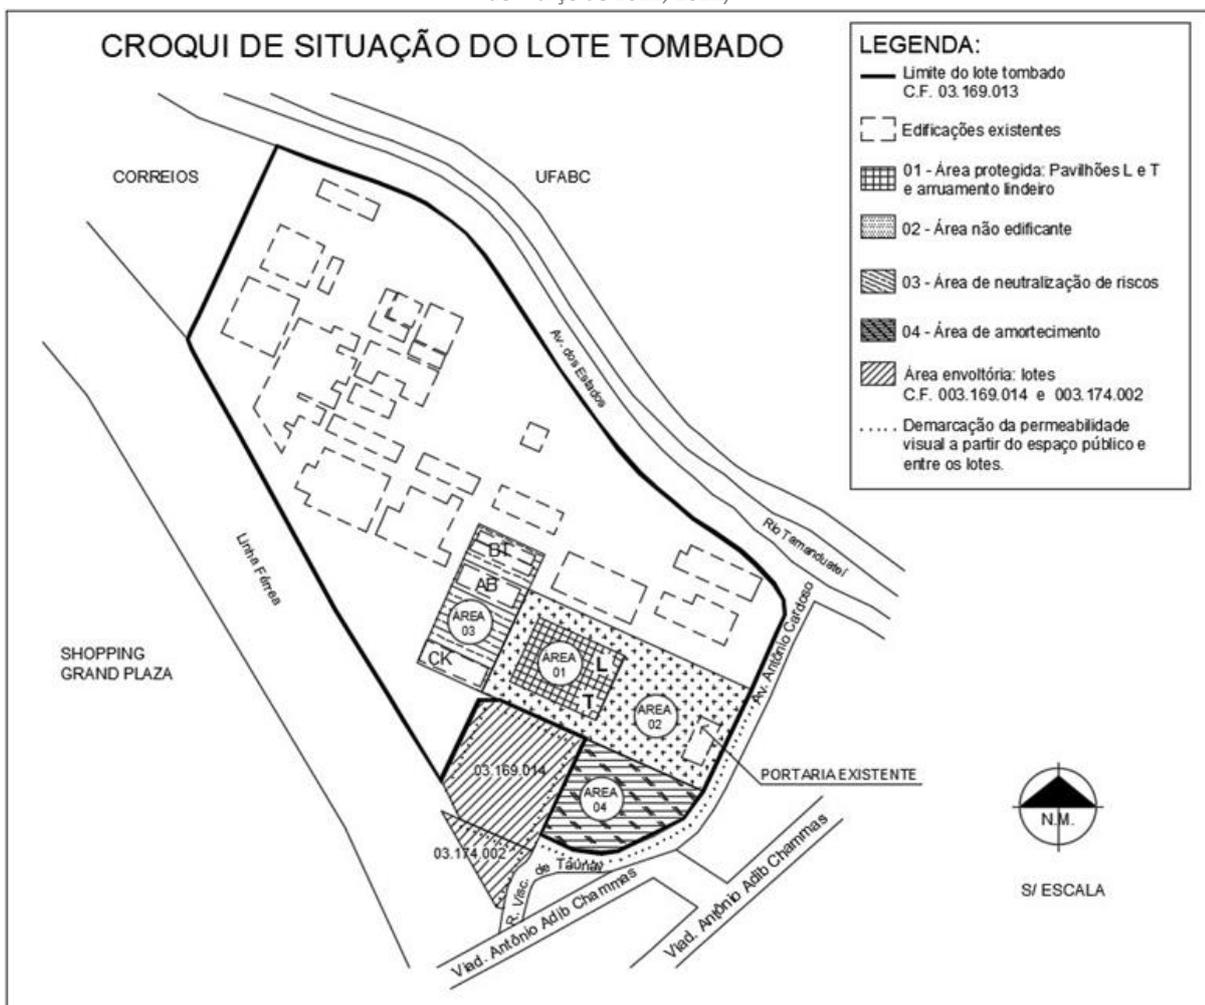
Figura 1 – Croqui das diretrizes do tombamento – fonte: (Ata da Reunião ordinária do COMDEPHAAPASA, realizada em 09 de março de 2021, 2021)

Com intuito de garantir a percepção visual a partir dos espaços públicos do conjunto de bens protegidos dos pavilhões “L” e “T” e arruamentos lindeiros deve-se utilizar elementos de fechamento com permeabilidade visual no trecho da testada do lote voltada para a Avenida Antônio Cardoso e Rua Visconde de Taunay e entre esse lote e os de classificação fiscal 03.169.014 e 03.174.002 que permitam a visualização dos pavilhões “L” e “T”. No Croqui de situação está indicada a localização dessa condição. (Ata da Reunião ordinária do COMDEPHAAPASA, realizada em 09 de março de 2021, 2021)

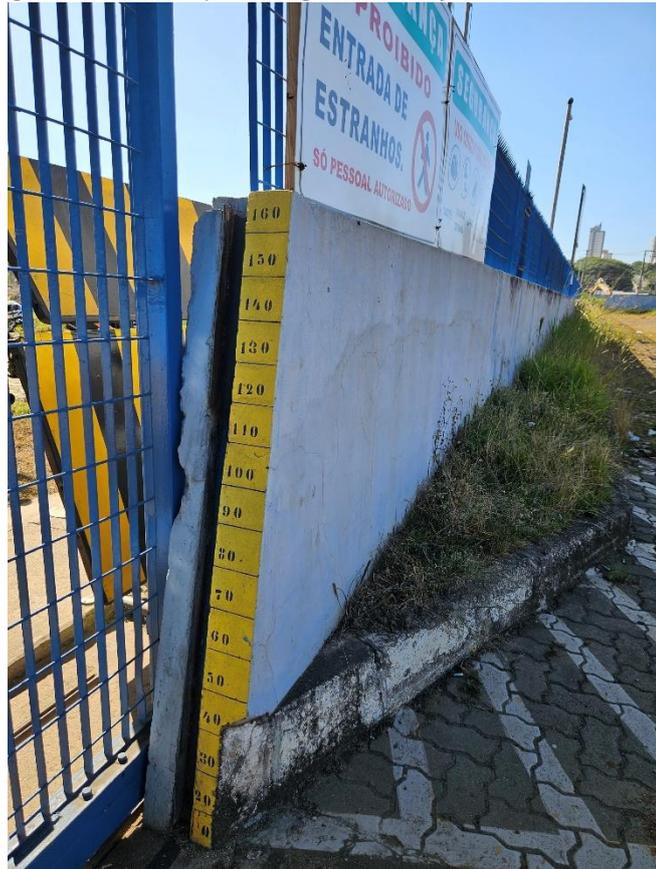
Figura 2 – Muro, comporta e régua de nível – fonte: acervo Goodman

As condições atuais de possibilidades para a visualização e proteção contra enchentes são demonstradas a seguir, através de fotos e croquis:

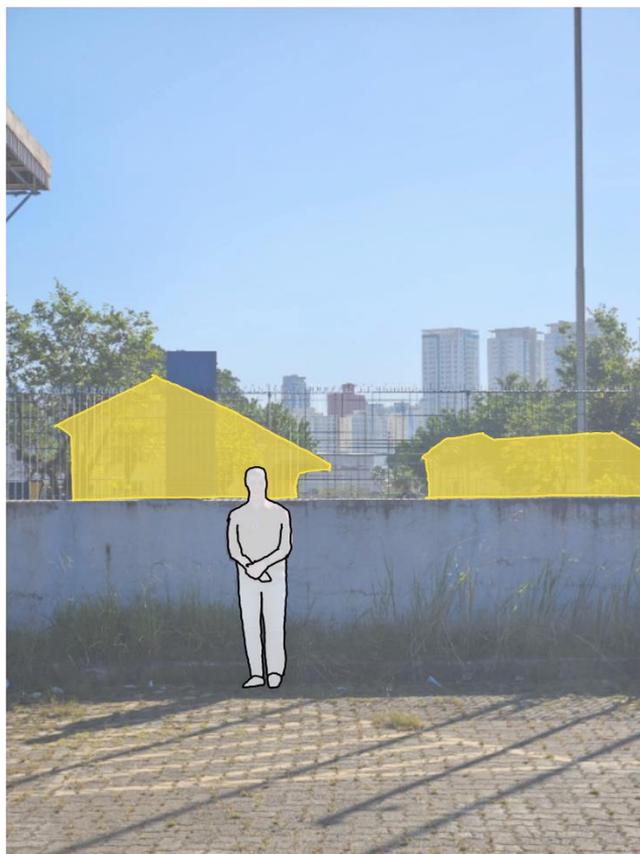
Figura 4 – Muro e escala humana, vista da rua de acesso – fonte: acervo Goodman

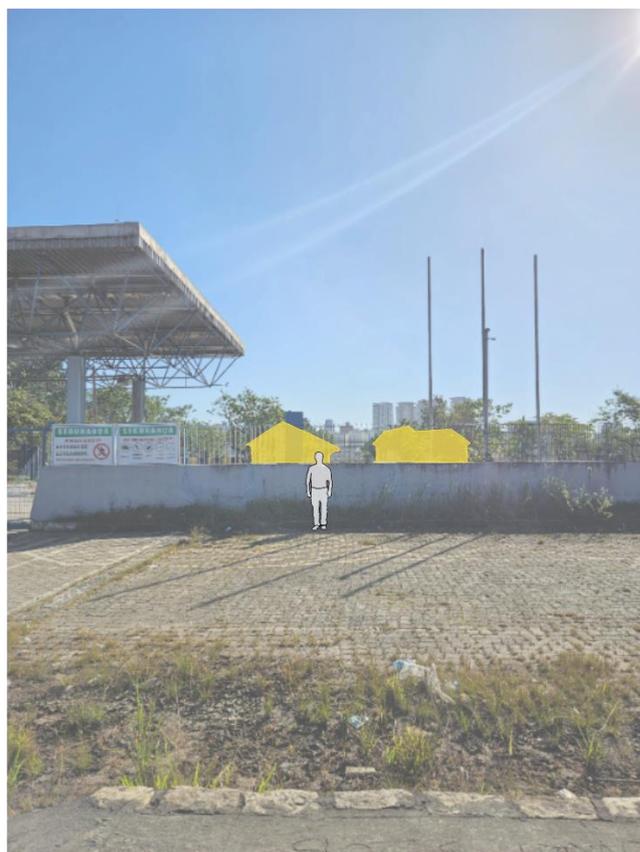
Figura 5 – Muro e escala humana, vista da calçada frontal – fonte: acervo Goodman

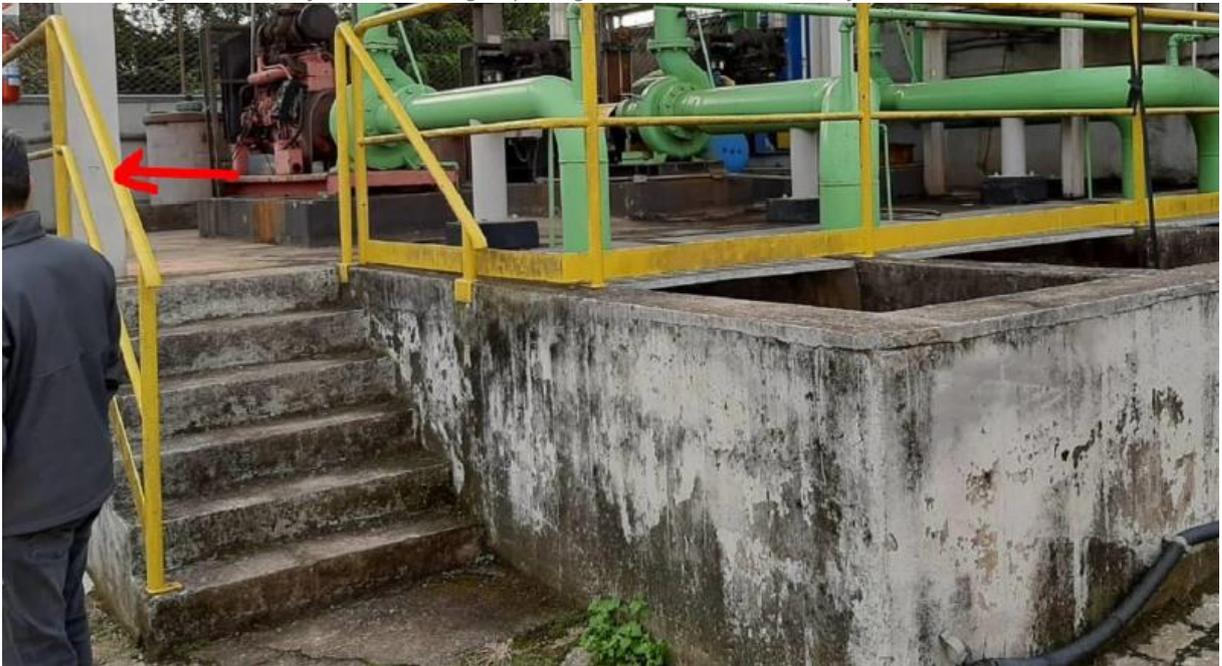
A fim de se confirmar esta informação, solicitou-se o registro fotográfico da marca da enchente no local de estudo, a figura 8 a seguir, é do sistema de bombeamento existente "polder", segundo o levantamento topográfico, a cota de nível da base da escada é de aproximadamente 740,07m, é possível notar nesta foto ainda, uma seta, feita a mão no pilar da estrutura de cobertura do "polder", esta indica o nível d'água durante a enchente de 2019, assim, pôde-se registrar um nível de

aproximadamente 1,50m acima da base da escada. Portanto, a cota estimada da enchente de 2019 corresponde a cota 741,57 m, convergindo com a simulação hidrodinâmica do estudo hidrológico para uma chuva de projeto de TR=50 anos (741,50 m).

Figura 8 – Marcação do nível atingido pela água na enchente de 2019 – fonte: Acervo Goodman

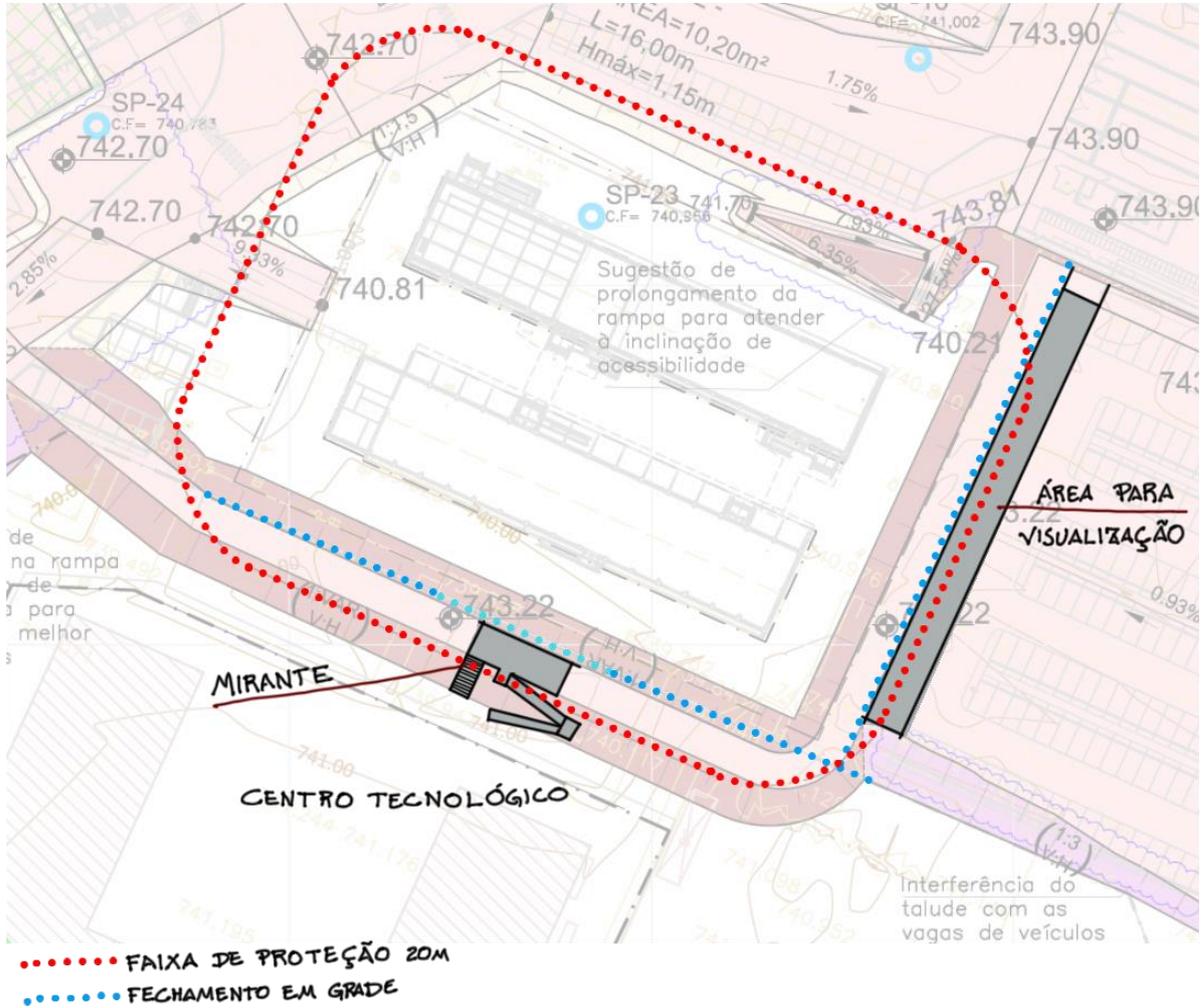
empreendimento, área com a topografia em alicive suave facilitando a visibilidade, conforme desenhos a seguir:

Figura 11 – Croqui de implantação dos mirantes, sem escala – fonte: Acervo DMDV

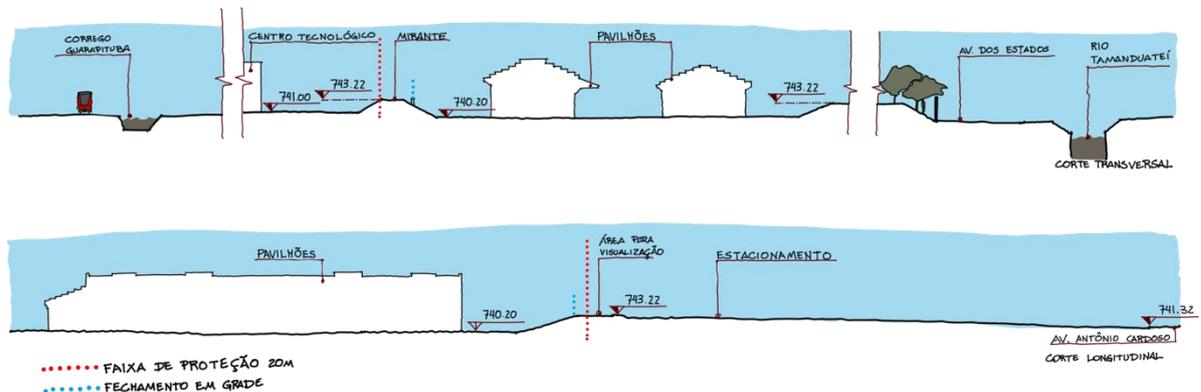
Figura 12 – Croqui com cortes das áreas de visualização, sem escala, sem escala – fonte: Acervo DMDV

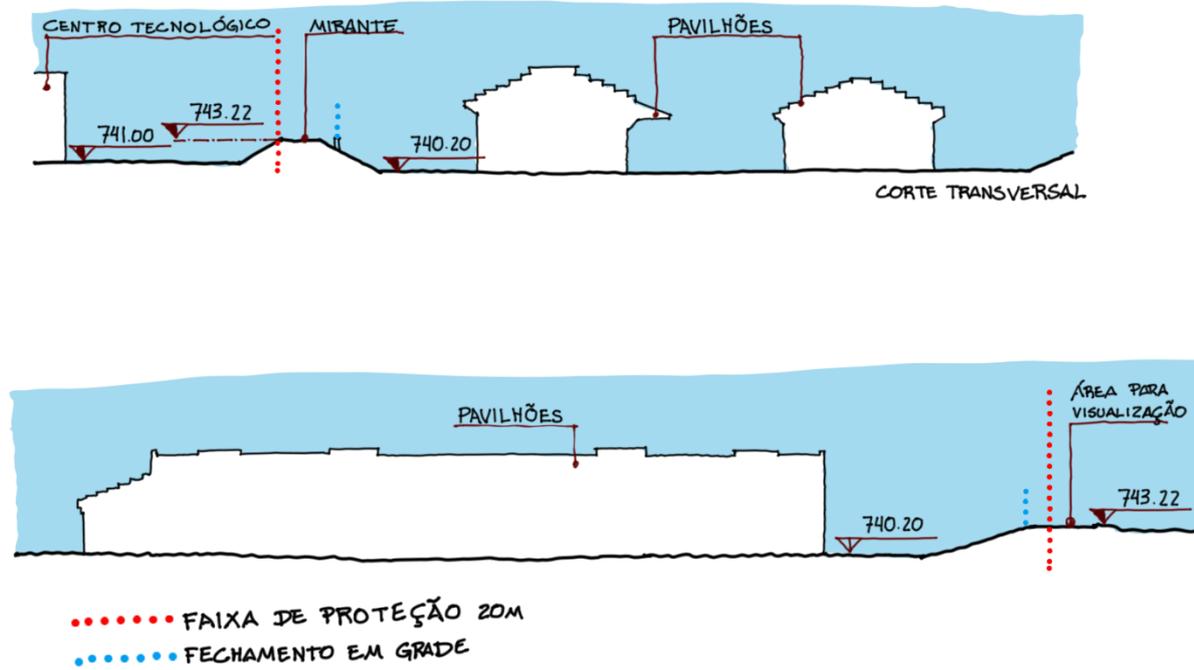
Figura 13 – Croqui com cortes ampliados, sem escala – fonte: Acervo DMDV

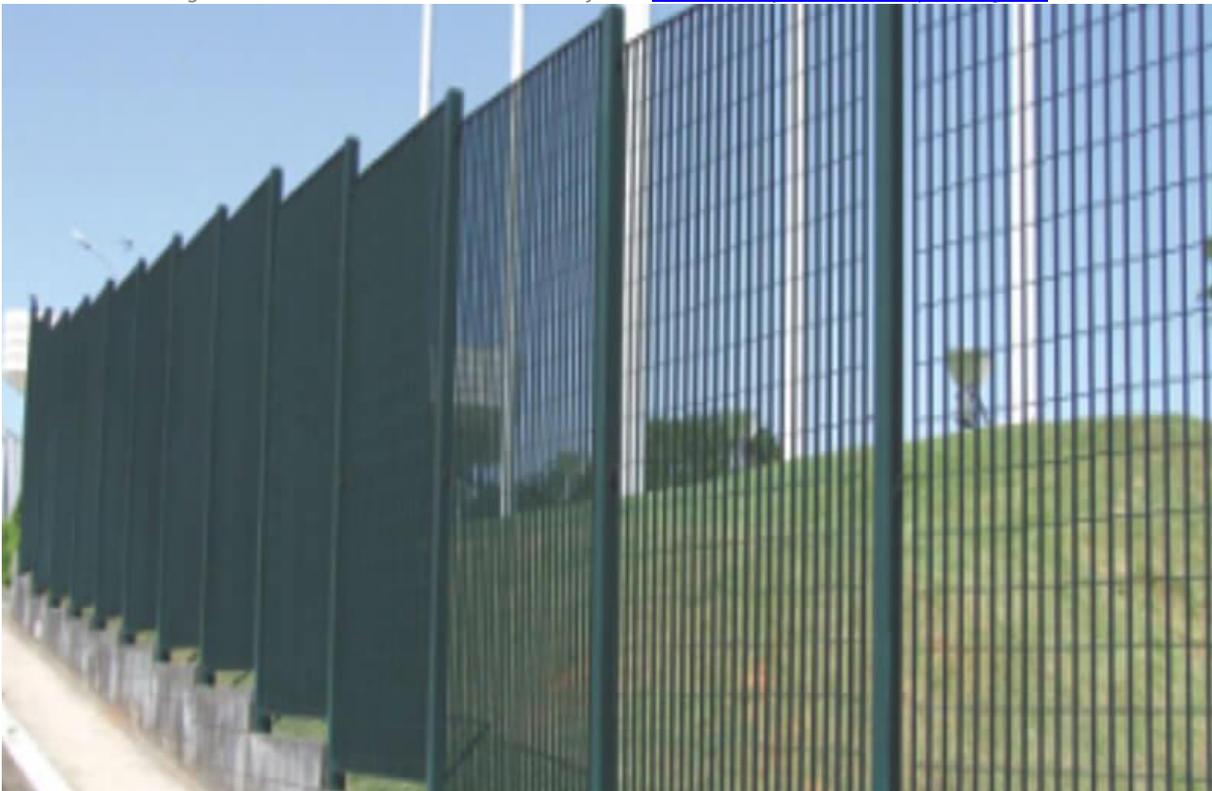
Figura 14 – Grade metálica modelo Artis – fonte: [Gradil Eletrofundido ARTIS | Metalgrade](#)

Os fechamentos propostos para essas áreas são grades metálicas, modelo tipo Artis ou tipo Stadium, ou sobre mureta, ou diretamente no piso.

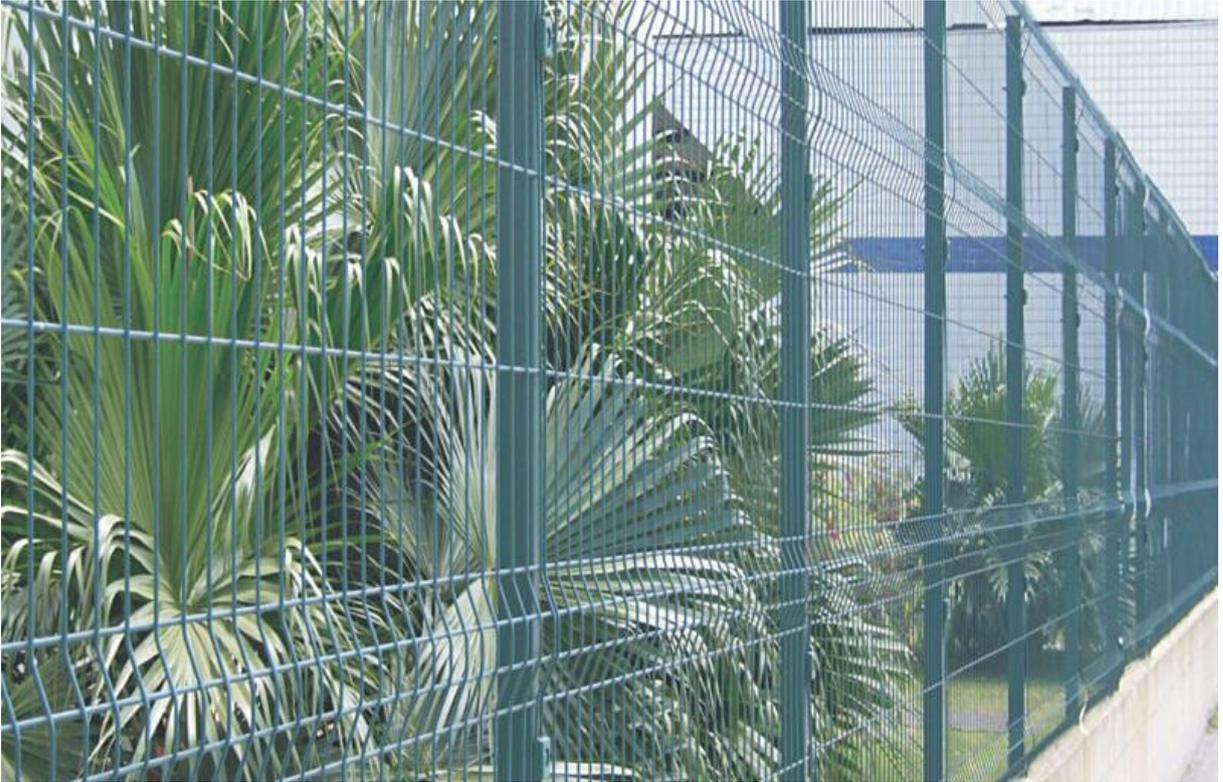
Figura 15 – Grade metálica modelo Stadium – fonte: [Gradil Eletrofundido STADIUM | Metalgrade](#)

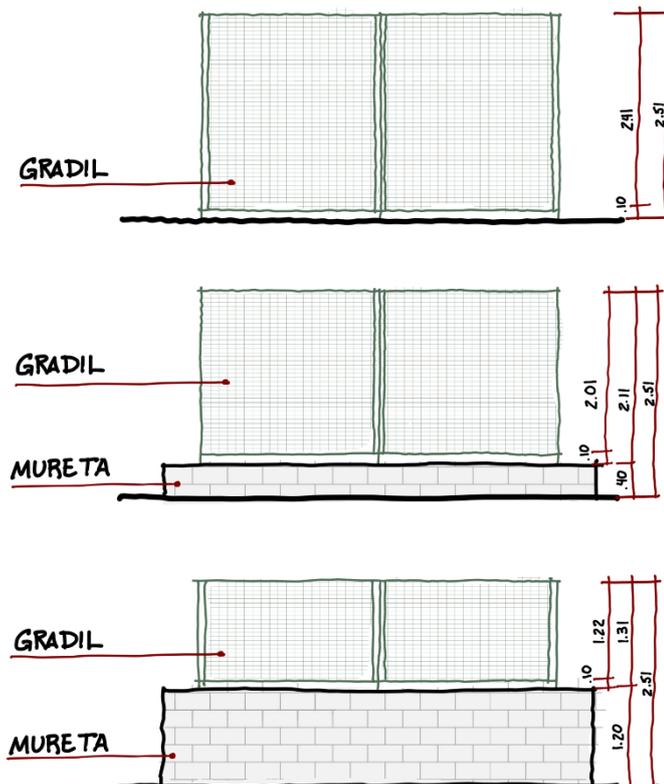
Figura 16 – Fechamentos do lote – fonte: Acervo Goodman

A seguir, a figura 16 mostra os diferentes tipos de fechamentos do lote e a figura 17 o posicionamento no sítio.

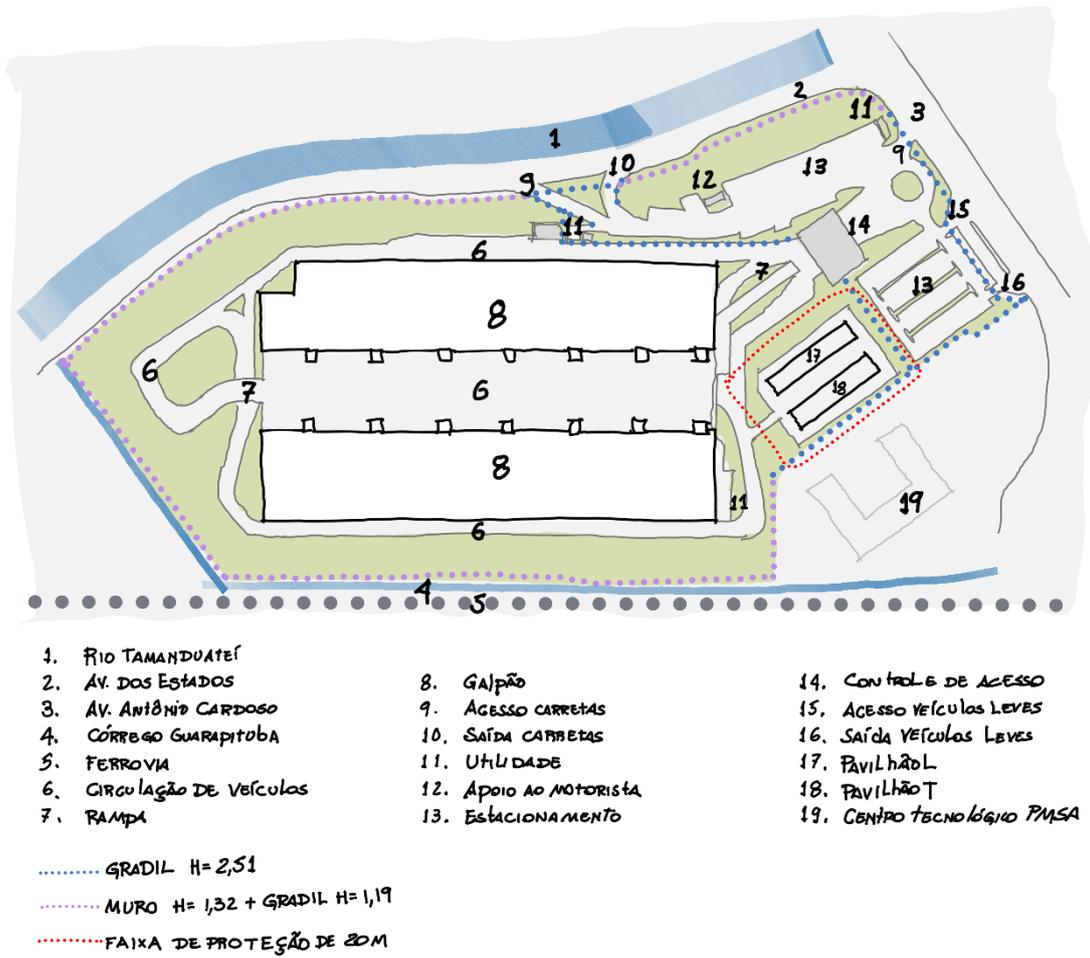
Figura 17 – Fechamentos do lote – fonte: Acervo Goodman

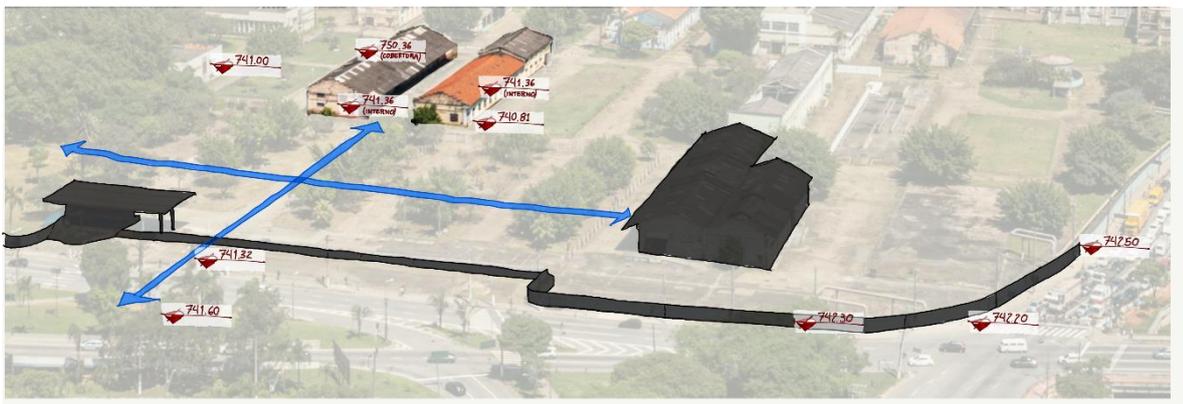
Figura 18 – Permeabilidade visual atual – fonte: Acervo Goodman

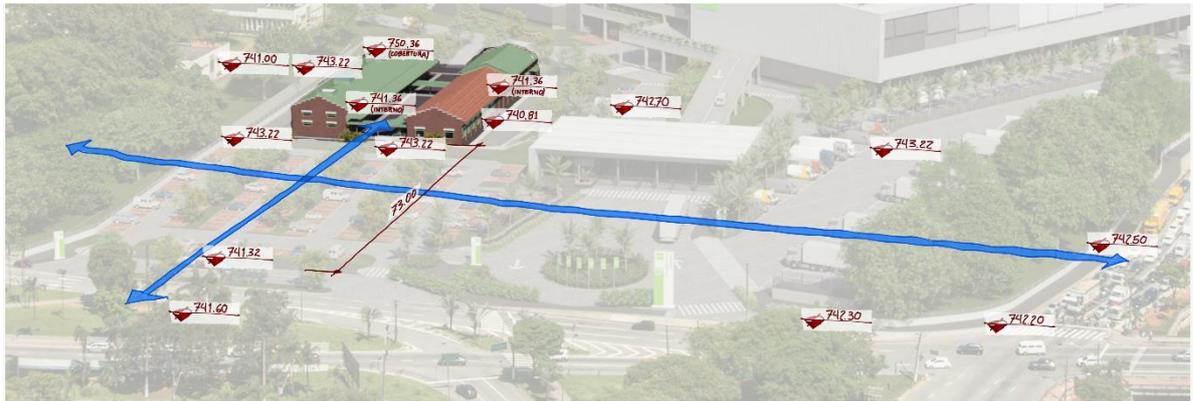
Figura 19 – Permeabilidade visual futura – fonte: Acervo Goodman

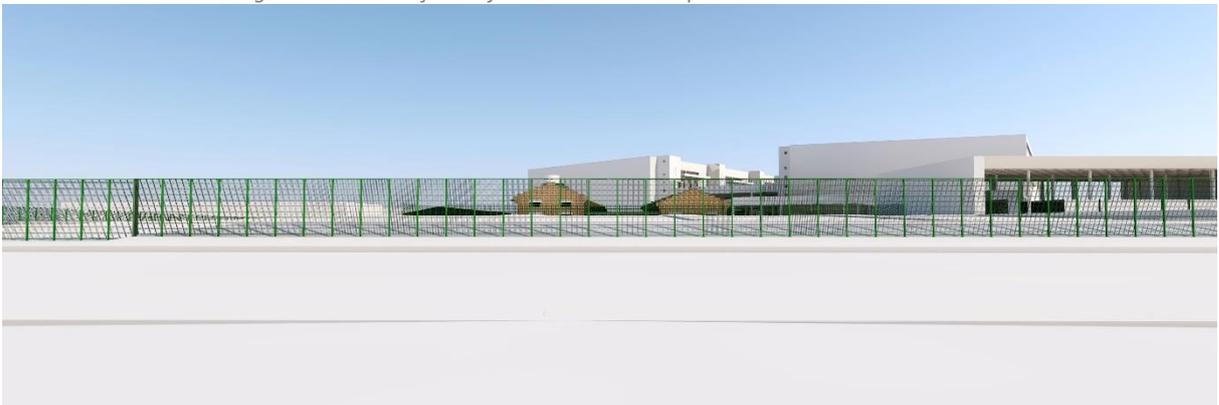
Figura 20 – Simulação da futura visibilidade a partir da av. Antônio Cardoso.

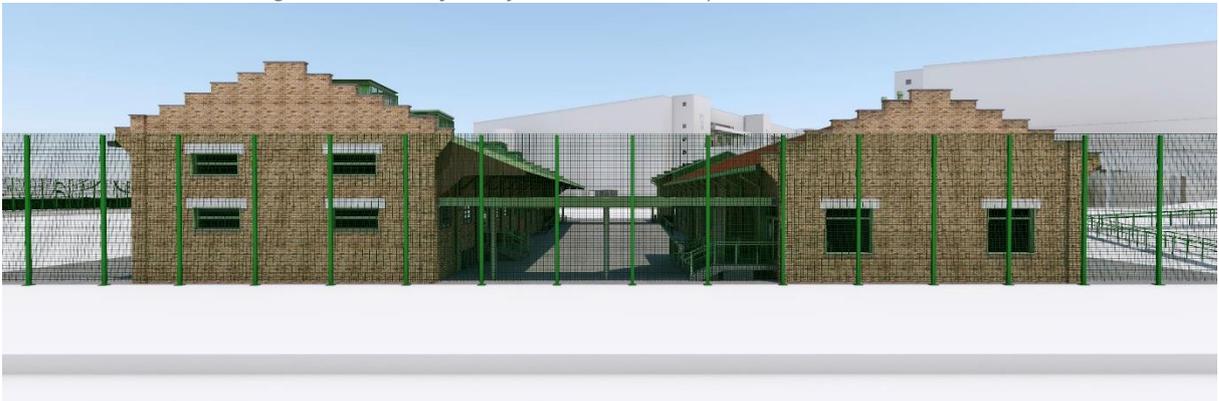
Figura 21 – Simulação da futura visibilidade a partir do estacionamento.

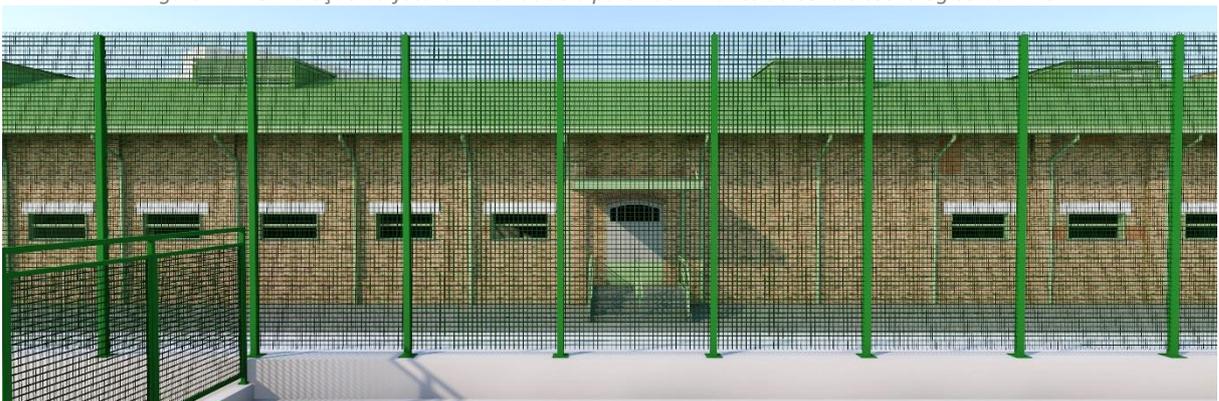
Figura 22 – Simulação da futura visibilidade a partir do mirante do centro tecnológico da PMSA.
