Ata da Reunião Ordinária do COMDEPHAAPASA, realizada em 09 de abril de 2019

“RELATÓRIO DE INSPEÇÃO VISUAL DE BENS TOMBADOS

Em 28/02/19 foi realizada a vistoria no imóvel localizado à Rua Bernardino de Campos, 4 esquina com Rua Queiros dos Santos, popularmente conhecido como “Nosso Bar”, com a finalidade de análise visual do bem protegido.

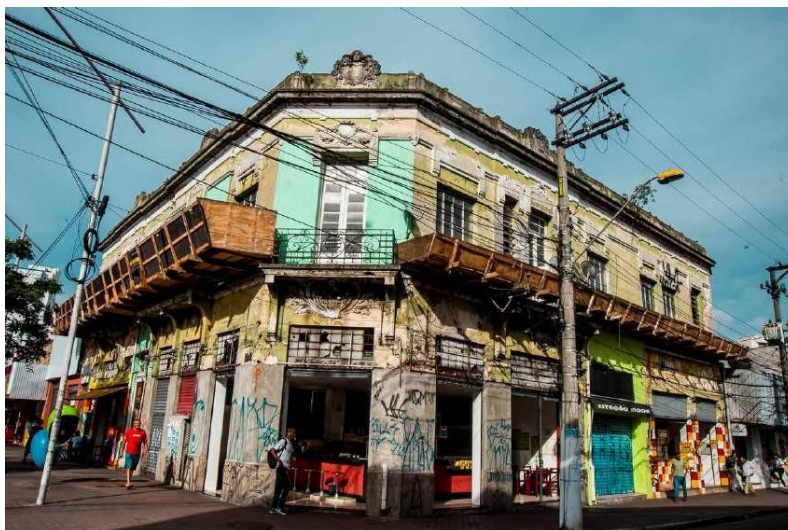
Em vistoria realizada em 01/03/2018 foi observado que toda a fachada tanto da Rua Bernardino de Campos, quanto a da Av. Queirós dos Santos, estava com bandeija de proteção no pavimento superior, contudo, sem início de obra, na parte externa da edificação.

Fachadas, esquina da Av Queirós dos Santos com Rua Bernardino de Campos Foto David Rego Jr. 23/02/2018

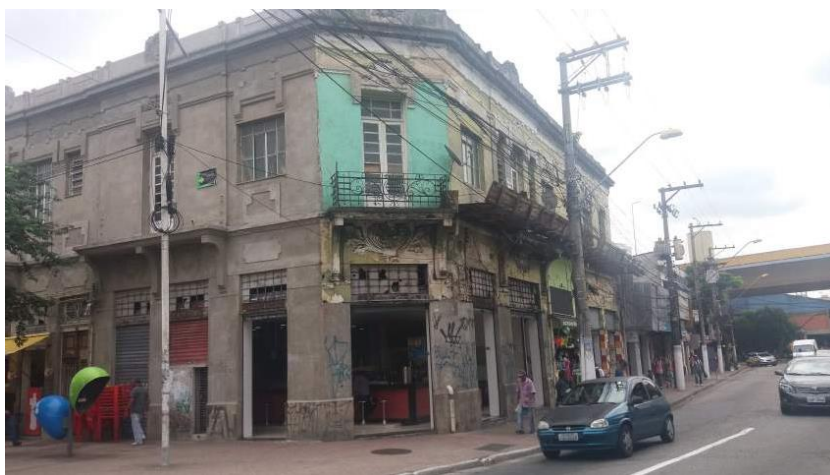
Fachadas, esquina da Av Queirós dos Santos com Rua Bernardino de Campos em 28/02/2019

Atualmente a obra encontra-se paralisada. Segundo o Sr. Nilton, procurador do proprietário do imóvel, aguarda serviços da ELETROPAULO em função da necessidade da remoção de fiação elétrica na fachada da Av. Bernardino de Campos e o desligamento da energia dos postes para a instalação de nova bandeija de proteção na fachada da Av. Queiroz dos Santos.

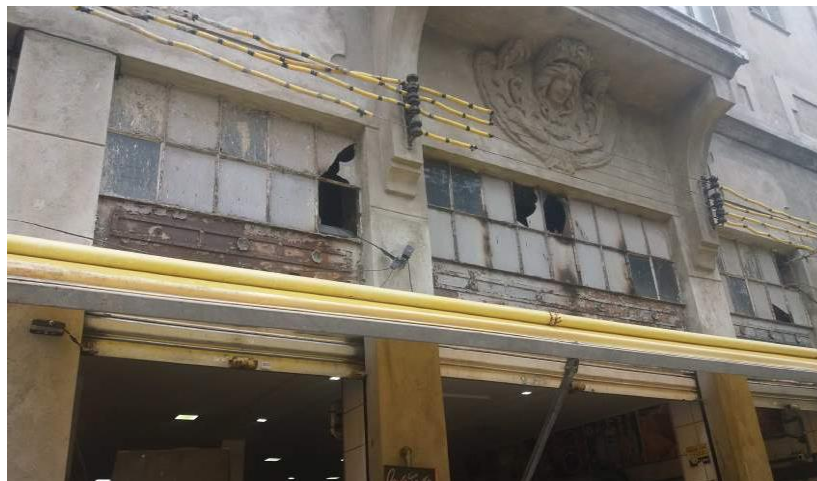
Fiação elétrica na fachada da Av. Bernardino de Campos

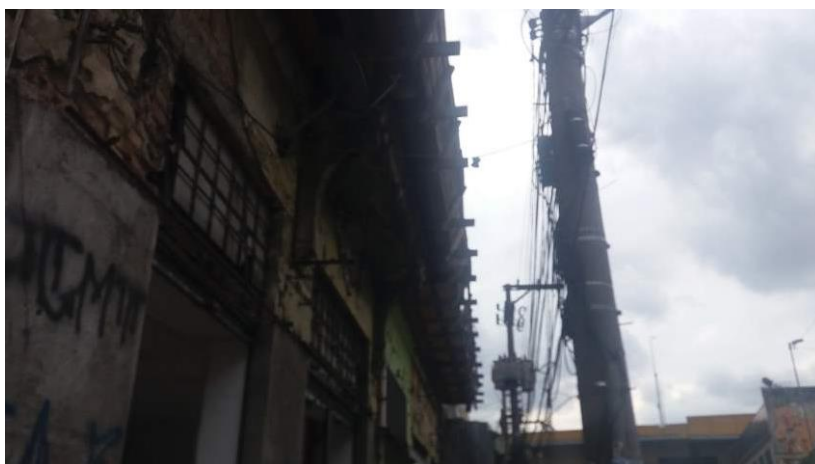
Fiação elétrica dos postes próxima a fachada da Av. Queiroz dos Santos

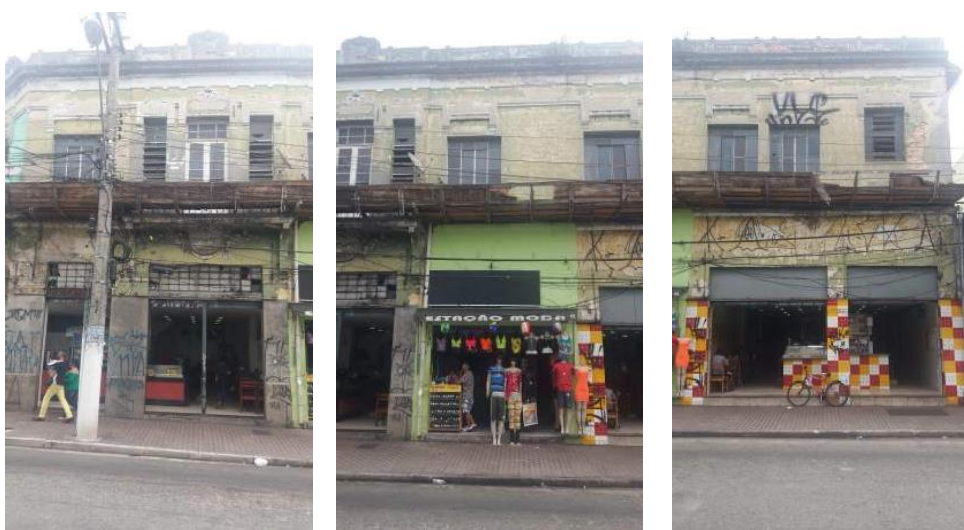
O argumento utilizado justifica apenas a paralisação dos serviços previstos nas fachadas, não os da parte interna da edificação. Observa-se, no período de um ano, o agravamento da deteriorização das condições físicas da fachada voltada para a Av. Queiroz dos Santos, especialmente o descolamento do emboço/reboco e da bandeija de proteção, que representam risco aos pedestres que circulam na calçada, além da infiltração de água acelerando assim o processo de deterioração do bem tombado.

Fachada da Av. Queirós dos Santos em em 28/02/2019

1. *Notificar o proprietário a:*
 - a. *substituir imediatamente o andaime de proteção, tendo em vista a deteriorização do mesmo e o descolamento do revestimento da fachada, e o risco aos pedestres que representa;*

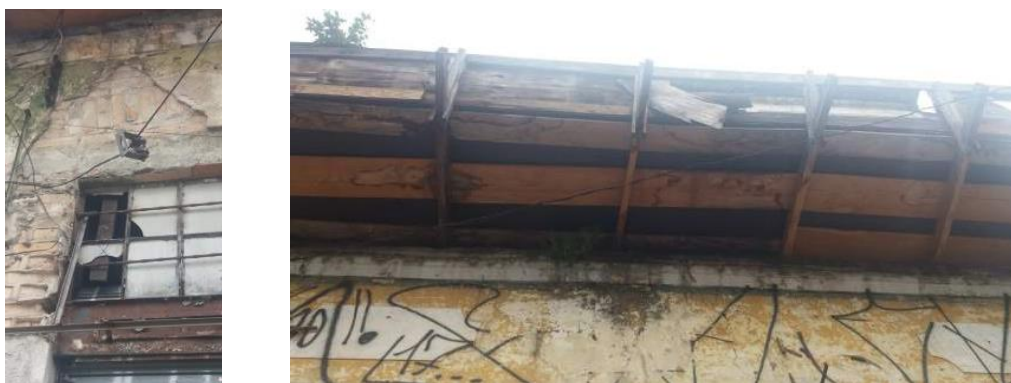
Detalhe do descolamento do revestimento e da deterioração da bandeija na fachada Av. Queirós dos Santos

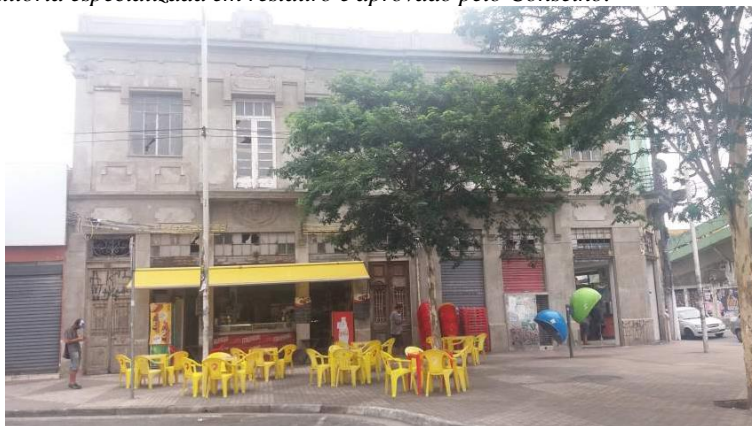
Foram realizados os seguintes serviços externos: a recuperação do revestimento e dos ornamentos da fachada voltada para a Rua Bernardino de Campos, conforme o projeto de conservação e recuperação das fachadas realizada por consultoria especializada em restauro e aprovado pelo Conselho.

Fachada da Rua Bernardino de Campos em 28/02/2019

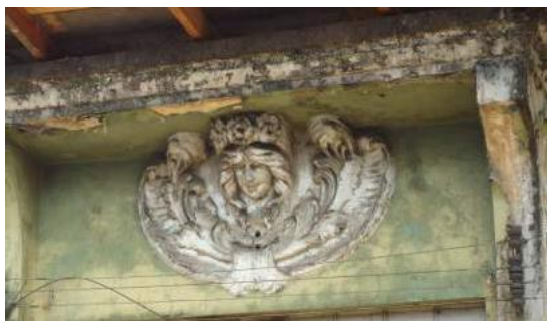
Detalhe da Fachada em 2018

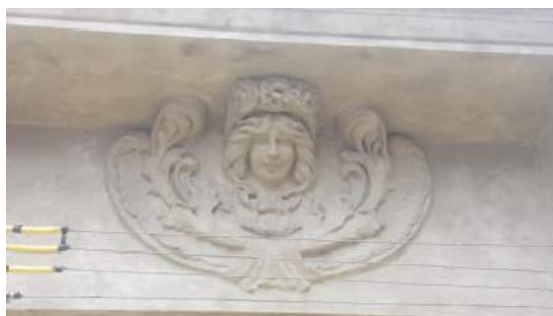
Detalhe da Fachada em 2019

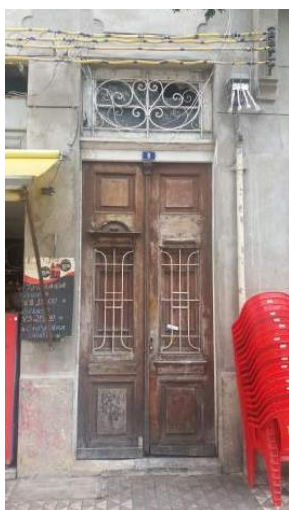
Ainda não foram realizados os seguintes serviços na fachada da Av. Bernardino de Campos: a colocação dos guarda corpos de ferro fundido das sacadas, restauro das portas de madeira, substituição dos vidros quebrados das portas e janelas e pintura geral.

Portas não restauradas

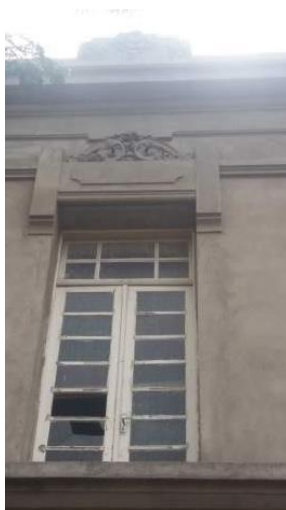
Sacada sem guarda corpo

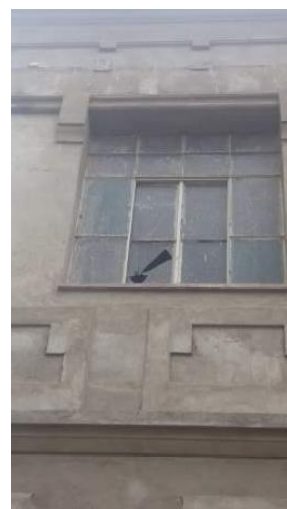
Vidros quebrados

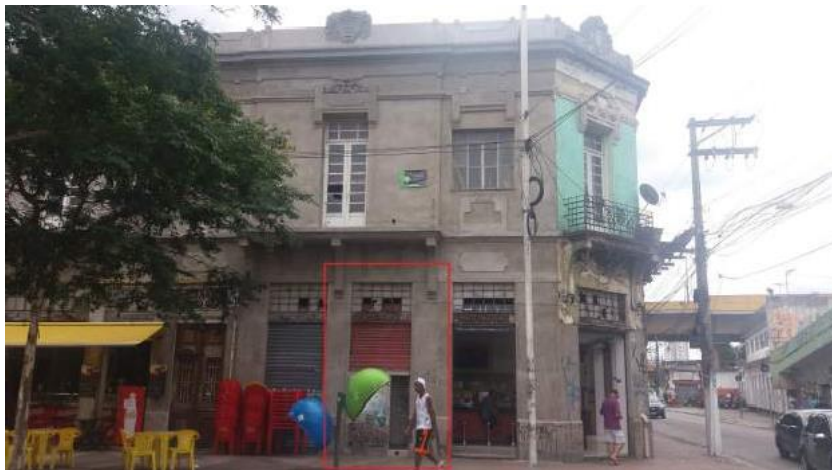
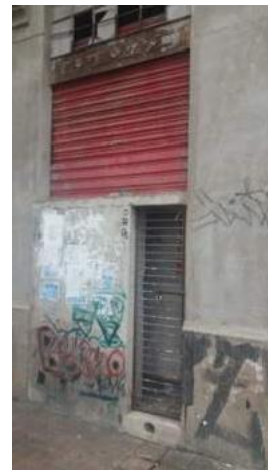
Observa-se que apesar das intervenções realizadas a manutenção do fechamento parcial de uma das portas do térreo, conforme detalhe. Este fechamento de alvenaria deve ser demolido e recuperada a porta de correr metálica de forma a resgatar as características originais da fachada.

Fechamento parcial em alvenaria de uma das portas da fachada da Av. Bernardino de Campos

- c. *demolir o fechamento em alvenaria realizado em porta voltada para a Av. Bernardino de Campos;*
 - d. *substituir o forro em PVC instalado por forro em madeira similar ao original.*

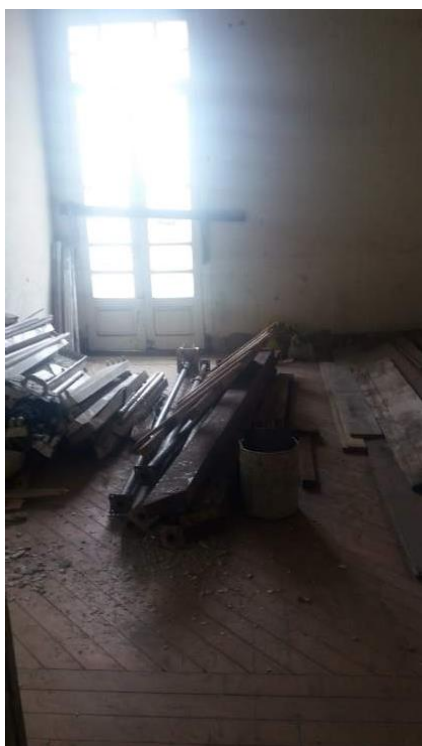
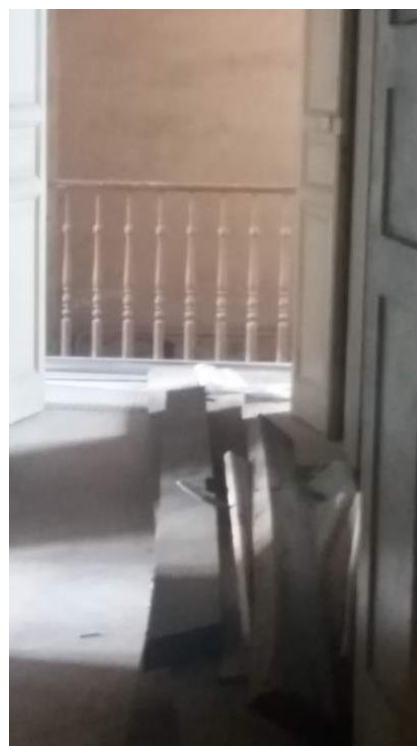
Na vistoria realizada em 2019, no interior do edifício foi constatada: a situação de degradação do bem, devido a paralisação da obra, com a presença de muita sujeira e grande infestação de insetos, provavelmente cupins; e de intervenções em desacordo com as diretrizes de preservação.

Sujeira e infestação de insetos no interior da edificação

- b. *realizar ações de combate e controle de insetos no interior do imóvel, considerando o risco a integridade do bem tombado, especialmente às peças de madeira;*

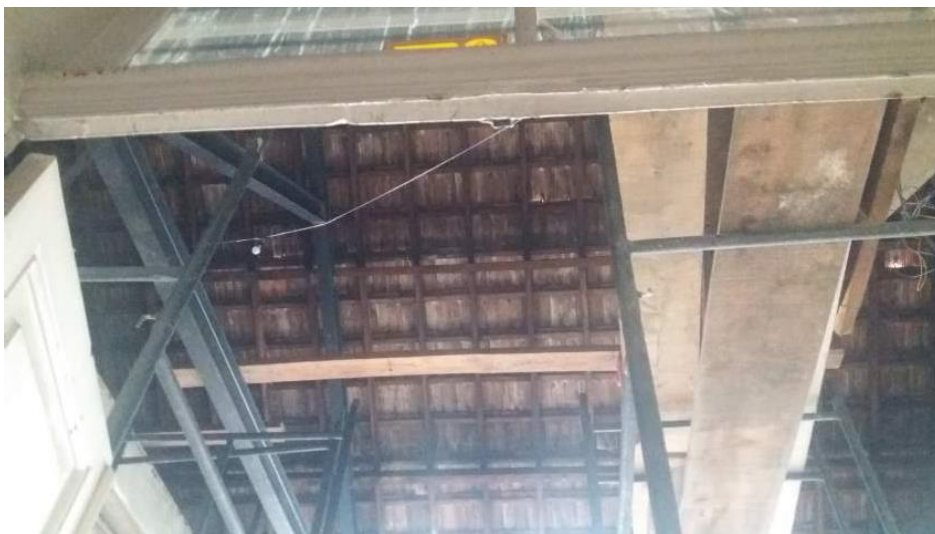
Segundo o Sr. Nilton, inicialmente foi realizada a substituição das peças de madeira danificadas da estrutura do telhado por peças similares em peroba rosa, conforme orientação técnica. Porém, posteriormente parte da estrutura de telhado foi substituída por estrutura metálica, descaracterizando a técnica construtiva original do bem. Na Minuta de Homologação de Tombamento, há a diretriz de preservação 1.2 que estabelece: “Devem ser preservadas características originais internas do bem, tais como: escada em madeira, guarda corpo da escada em madeira, portas em madeira, piso, acabamentos e ornamentação”; não sendo explícita a preservação da estrutura do telhado.

Substituição de peças em madeira da estrutura do telhado por peças metálicas

2. *Deliberar sobre a manutenção ou a substituição das peças metálicas da estrutura do telhado instaladas em lugar de peças em madeira existentes.*
3. *Solicitar a Prefeitura de Santo André a regulamentação dos instrumentos de incentivo a proteção do patrimônio estabelecidos pela Lei 8696/2004, o Plano Diretor e a Lei 9071/2008, o Plano de Patrimônio Cultural, tendo em vista ser um direito dos proprietários e os benefícios que a aplicação destes podem propiciar a preservação dos bens tombados.*

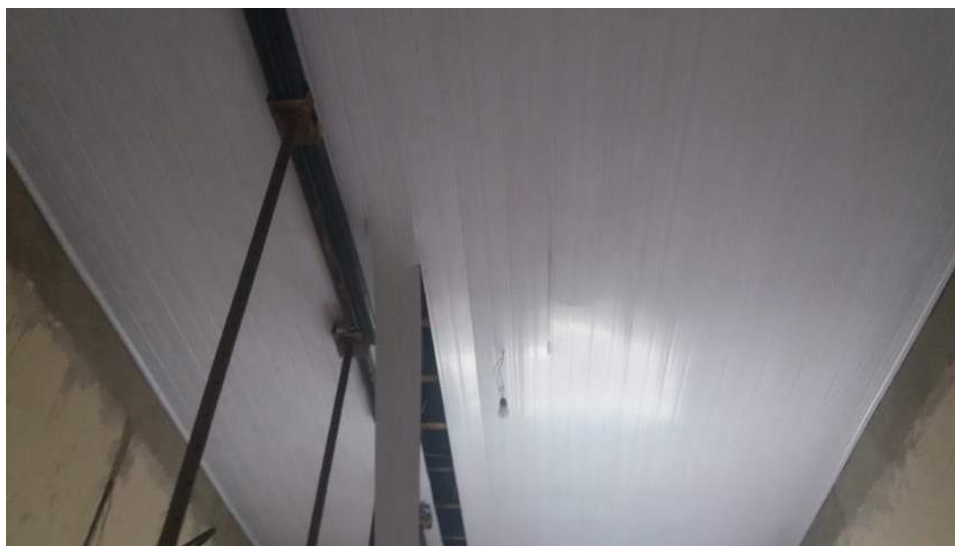
Substituição do forro de madeira por PVC
