Processo: 45.142/2017

Assunto: Projeto de Restauro da Estação de Campo Grande, Santo André
Bem Tombado – Vila de Paranapiacaba e arredores – Processo 56.616/1996-5

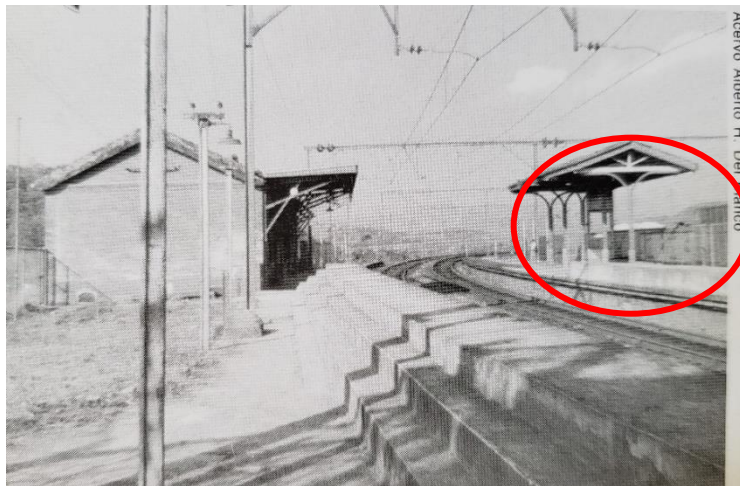
Estação de Campo Grande, sem data. Fonte: Reprodução de “SPR, Memórias de uma inglesa”.

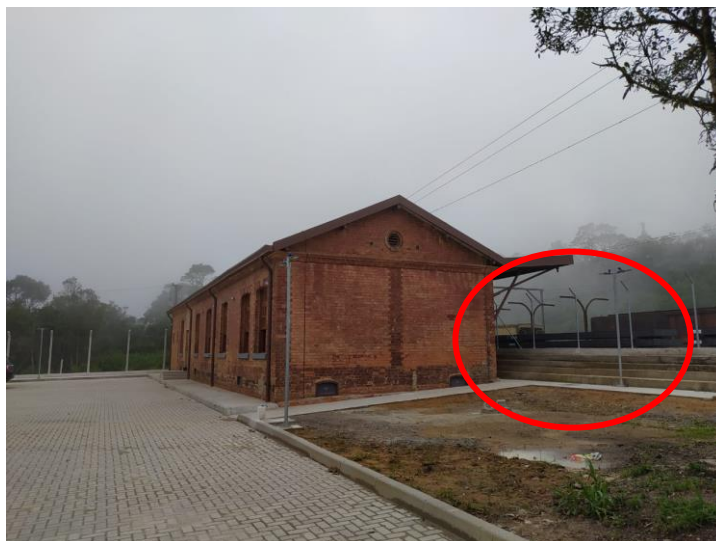
Recebemos da Secretaria Executiva do Comdephaapasa fotos encaminhadas pela Arqta. Fabiula Domingues da Contemporânea Paulista Arquitetura e Restauro, responsável pelo gerenciamento das obras da Estação de Campo Grande. Essas imagens mostram a estação em vias de finalização da obra e pudemos notar que a estrutura metálica que sustentava a cobertura de passageiros da plataforma central, aparentemente, tem condições de ser recuperada. Veja-se uma foto da estrutura em função e outra com os remanescentes, ambas circulado em vermelho. Não se trata de se refazer o telheiro, sustentado anteriormente pela estrutura, mas **manter no local original** a estrutura metálica como forma de sinalizar a existência daquela forma de abrigo em estações de terceira classe da São Paulo Railway.

Estação de Campo Grande – 15/12/2020.

Entendemos que caberia uma vistoria preliminar do Corpo Técnico e uma avaliação mais pormenorizada por empresa especializada em recuperação de patrimônio cultural para que se possa ter certeza da manutenção em segurança tanto do conjunto de estrutura metálica em si, como para os transeuntes. Esta seria uma importante ação em prol da preservação da memória ferroviária.

Diante disso, acreditamos que seria de grande significado a sua manutenção. No entanto, por se tratar de uma proposição que se distingue do que foi anteriormente aprovado, teria que ser reencaminhada para manifestação do Comdephaapasa. E, no caso de encaminhamento para manifestação do Conselho, enquanto não se tem este pronunciamento, seria fundamental que se solicitasse à MRS Logística que mantivesse essas estruturas com as devidas medidas de segurança para que não corra dano e perigo aos transeuntes.
