Ata da Reunião ordinária do COMDEPHAAPASA, realizada em 19 de janeiro de 2021

- **Denúncia sobre remoção de tacos em imóvel tombado na Vila de Paranapiacaba:** O conselheiro Renato Brancaglione Cristofi relata denúncia enviada por e-mail que trata da remoção e aparente descarte de tacos de madeira em imóvel localizado à Rua Rodrigues Alves, n.º 25 na Vila de Paranapiacaba:

SÉTIMO: PA n.º 43.435/2019: Autorização para pintura das casas na Parte Alta da Vila de Paranapiacaba - O conselheiro Renato Brancaglione Cristofi apresenta sua relatoria:

OITAVO: PA n.º 6017/2019 – Intervenções e relatórios anuais de vistoria – Casa da Palavra - Instalação de Sistema de Monitoramento: Devido à urgência, o Conselho aprova a intervenção emergencial para instalação de grades na Casa da Palavra, de acordo com o relatório elaborado pelo corpo técnico:

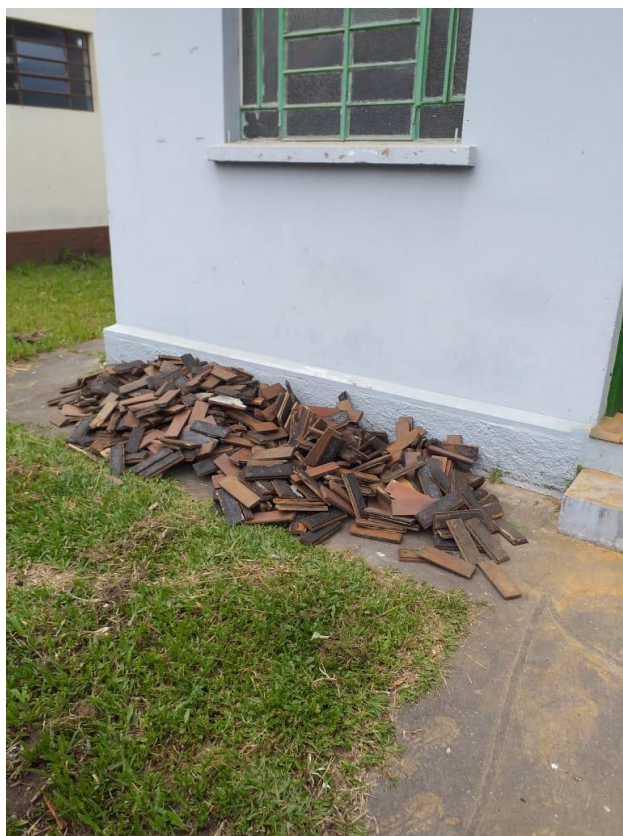
Na condição de representante da sociedade civil no COMDEPHAAPASA, venho, por meio desta comunicação, registrar denúncia que recebi de moradores de Paranapiacaba sobre intervenções e descaracterizações no imóvel nº 25 da Rua Rodrigues Alves. Pelos registros fotográficos, observa-se a retirada e supressão de tacos do referido imóvel.

Como desconheço aprovação dessa grave intervenção, solicito que seja providenciado com brevidade a averiguação do Conselho para evitar danos ainda maiores e descarte (perda) dos materiais retirados.
