À Sra. Secretária Executiva do COMDEPHAAPASA

Trata o presente de parecer técnico referente à análise dos documentos apresentados pelo interessado, em resposta aos esclarecimentos/documentos solicitados pelo COMDEPHAAPASA, em reunião ordinária ocorrida em 05 de outubro de 2021, fls. 246 a 249.

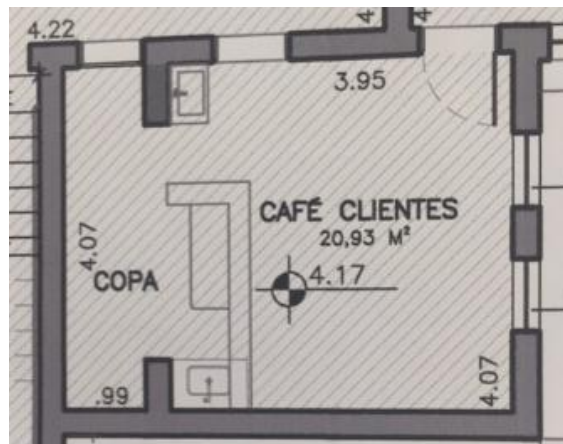
Quanto ao balcão do Café Clientes “Informamos que o balcão seguirá conforme projeto, acabamento de bancada em mármore cinza prime apoiado sob marcenaria. Nas áreas de pia, será instalado frontão no mesmo material da bancada (mármore

cinza prime), a fim de evitar respingos nas paredes, conforme detalhe apresentado, e o mesmo será apoiado na parede. Os balcões são existentes há bastante tempo, inclusive quando houve vistorias anteriormente já estava instalado. E não foi apresentado na aprovação anterior, pois a planta de prefeitura que protocolamos na época não exige a informação de lay out.”(fls. 280)

Planta Café Clientes – Balcão de atendimento com pia e 01 lavatório para clientes (fls. 18)

- a) À utilização do local para atividade de alimentação, ação necessária, pois após alguns exames é necessário o desjejum.
- b) À retirada da manta vinílica atual, recuperação do piso assoalho de madeira, instalação de régua vinílica, e a manutenção do rodapé existente, pois atende a determinação da Vigilância Sanitária, bem como se mantém o padrão adotado em outras áreas;

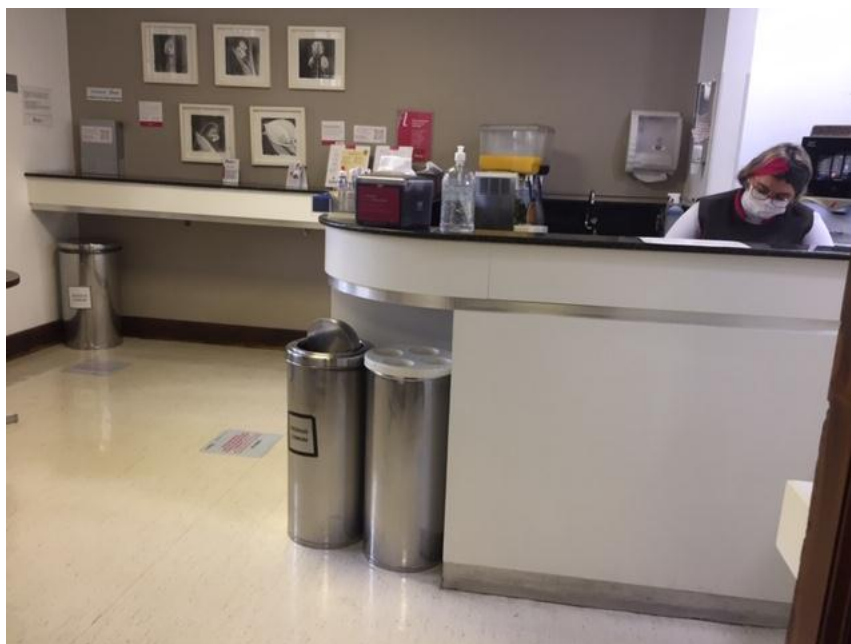
Café Clientes – Mansão Tognato – 11/11/2021

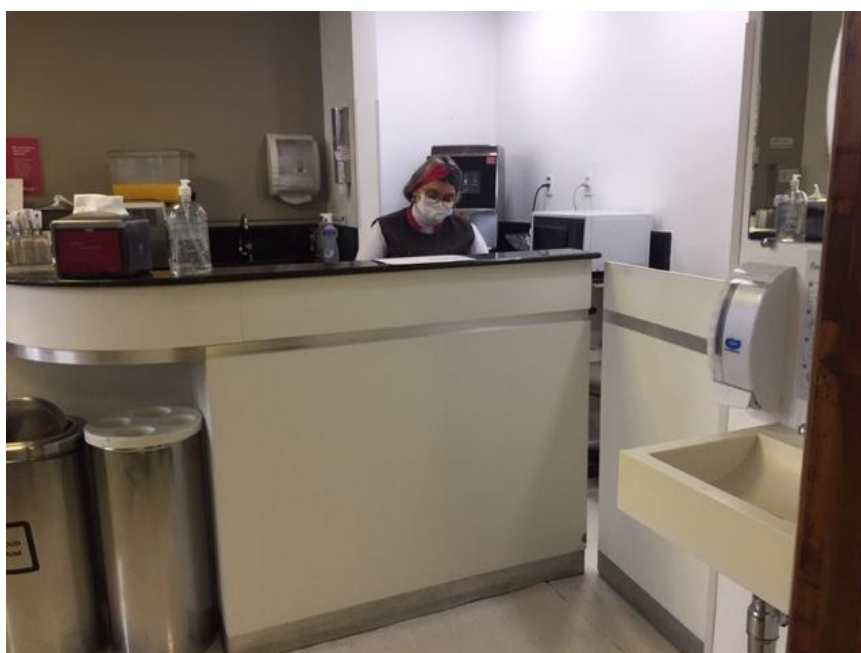
Observação 01: há registro fotográfico, de vistoria efetuada em 05/07/2018, em fls. 84, onde o balcão dividia o espaço do Café Clientes em duas áreas, a de preparo de alimentos (copa) e a de clientes, ou seja, a proposta mantém a configuração existente.

Área Balcão - Café Clientes – Mansão Tognato – 11/11/2021

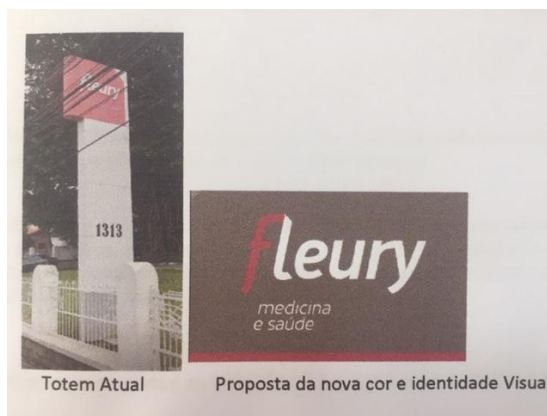
9. O interessado, em fls. 254, faz outro pedido: “Solicitamos ainda, a troca do luminoso do Totem existente, para adequação da Comunicação Visual do Grupo Fleury. Será trocado apenas a cor no luminoso com a nova identidade visual do Grupo Fleury, conforme foto abaixo”

Parecer técnico: não vemos óbice a aprovação do pedido, pois trata-se de adequação apenas à nova Comunicação Visual da empresa, sem alteração de estrutura física.
